Investigación, evaluación y medida de mitigación del deslizamiento Chunchi.

Reconocimiento e identificación de información del sitio y análisis de información existente

Trabajo de integración curricular, previo a la obtención del título de Ingeniera Civil

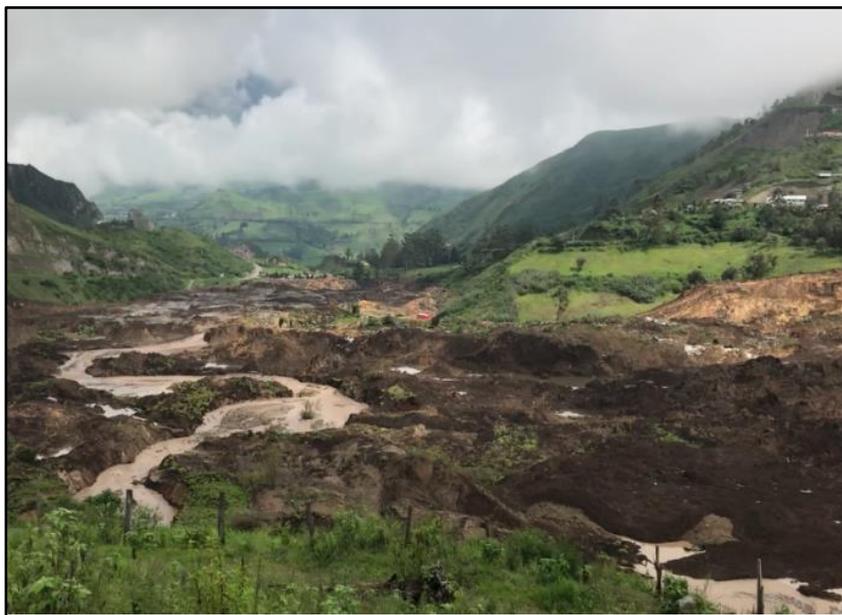
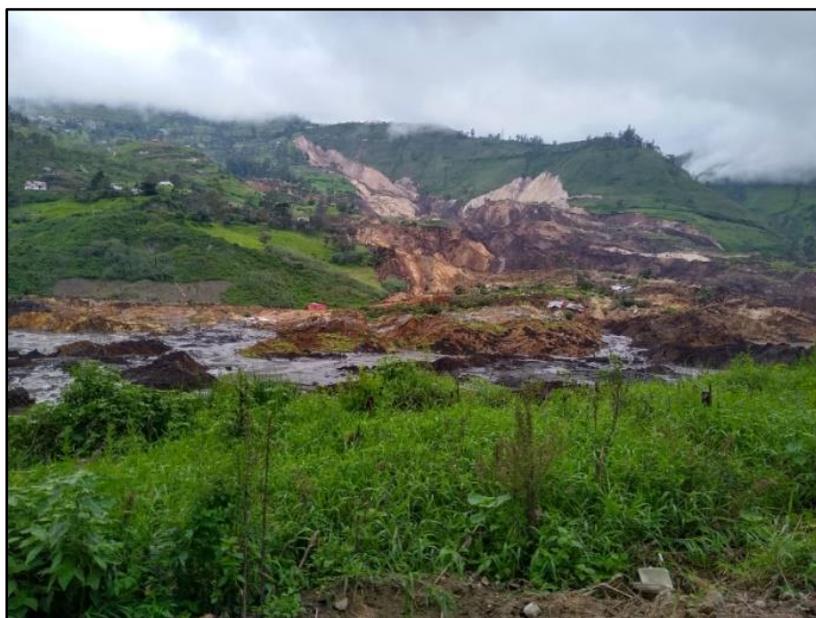
Zona pie del deslizamiento Chunchi

Nota. Fotografías del 17 de febrero del 2021 en la zona del pie del deslizamiento. a) Pie del deslizamiento flanco izquierdo, se observa el encauce del río Picay (Guatasig) y gran

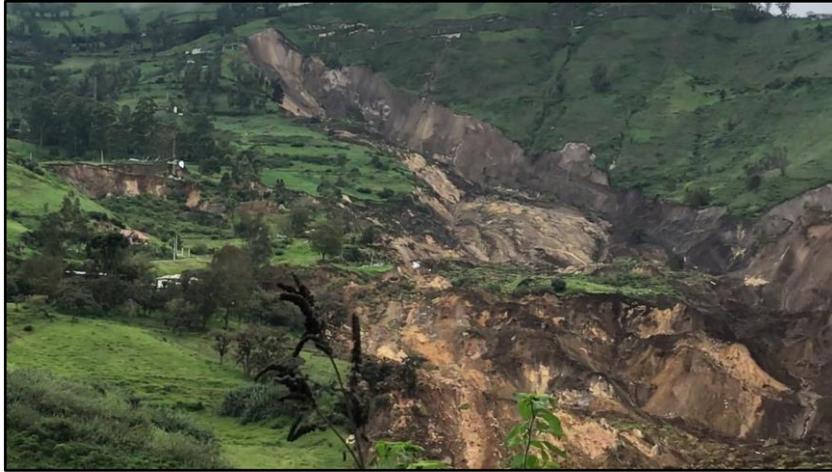
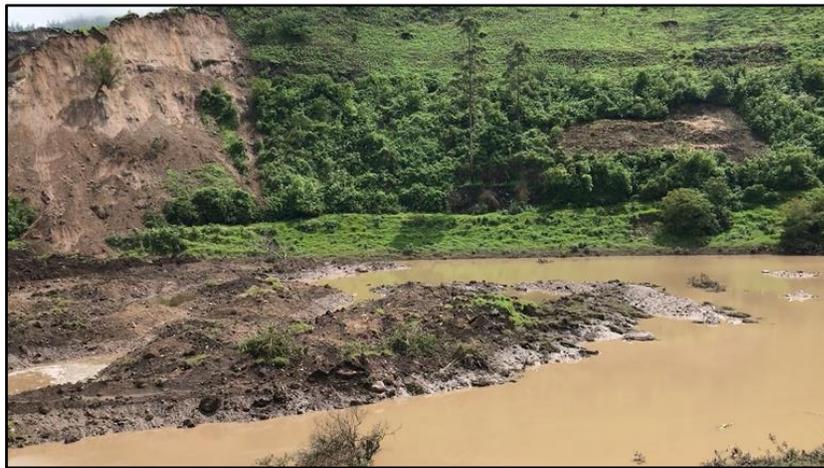
Vista frontal del deslizamiento Chunchi

Nota. Adaptado de vídeos tomados el 17 de febrero del 2021. a) Vista frontal del deslizamiento se aprecia la corona del deslizamiento, el escarpe principal tipo herradura y el pie del deslizamiento con acumulación de material tipo lodo. b) Represamiento del río Guatasig.

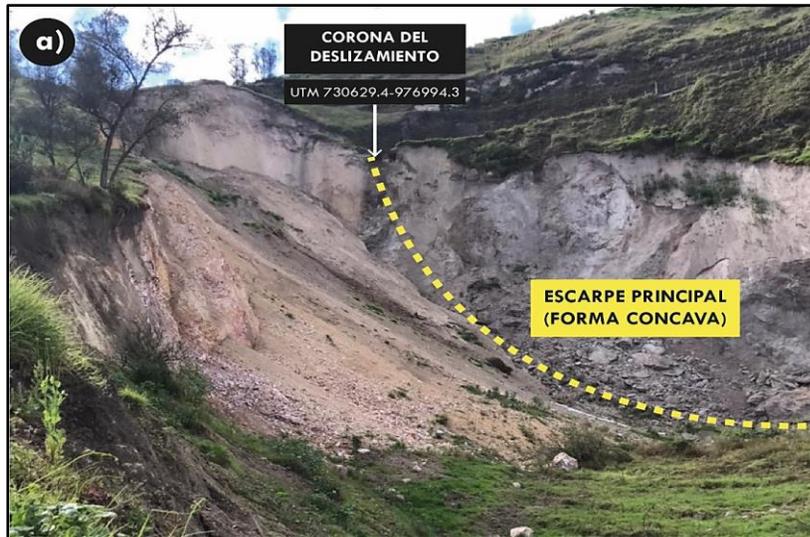
Figura 39*Escarpe principal flanco derecho*

a) Deslizamiento Chunchi-Escarpe principal vista inferior, altura aproximada de 142 metros.

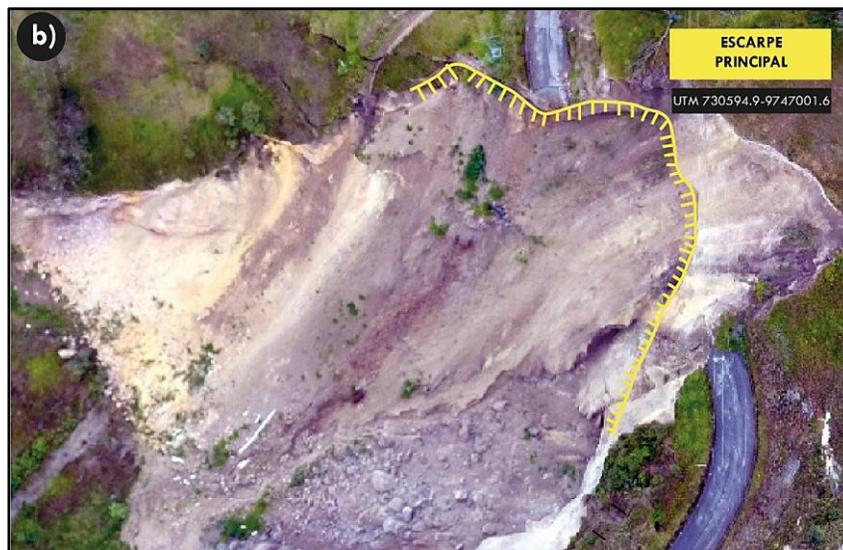
b) Deslizamiento Chunchi-Escarpe principal vista en planta. Ubicado en las coordenadas UTM

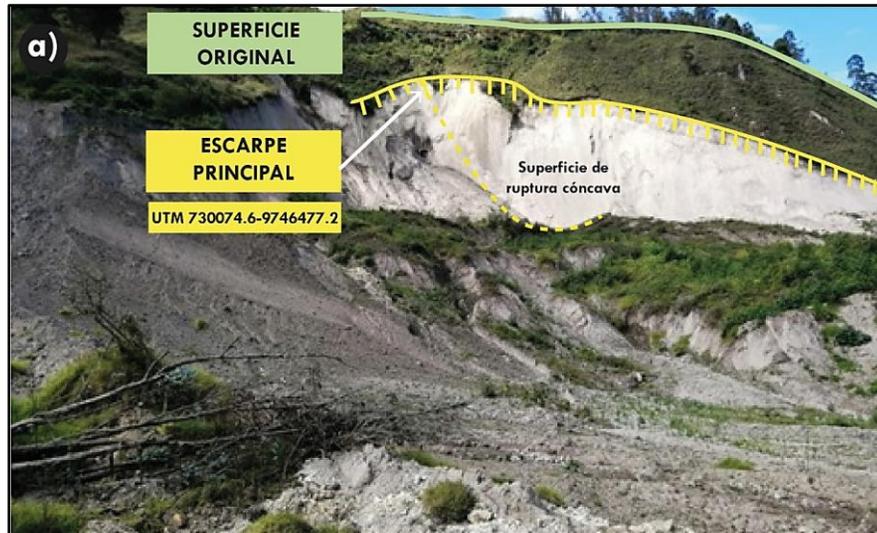
Escarpe principal flanco izquierdo

a) Deslizamiento Chunchi-Escarpe principal flanco izquierdo vista lateral. *UTM 730074.664-9746477.241*

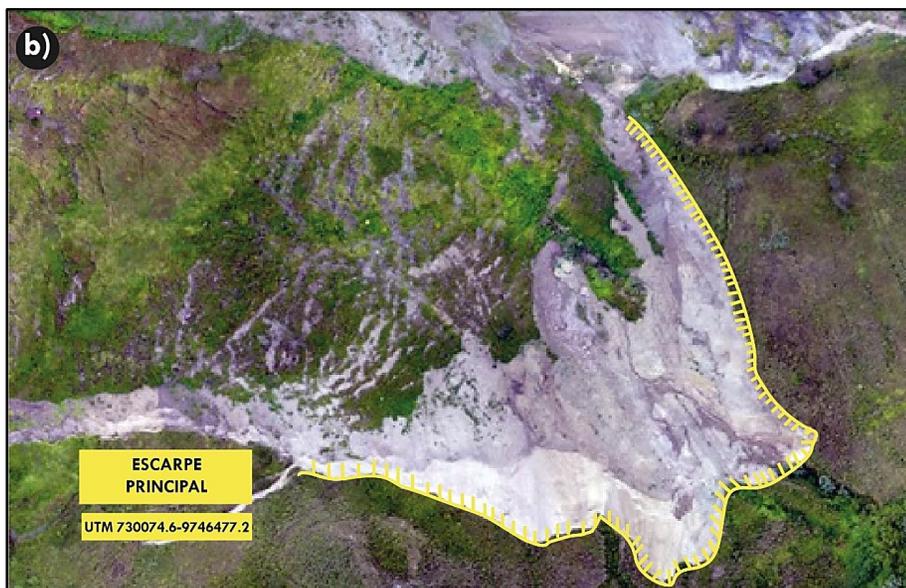
a) b) Deslizamiento Chunchi-Escarpe principal vista en planta flanco izquierdo. *UTM 730074.664-9746477.241*

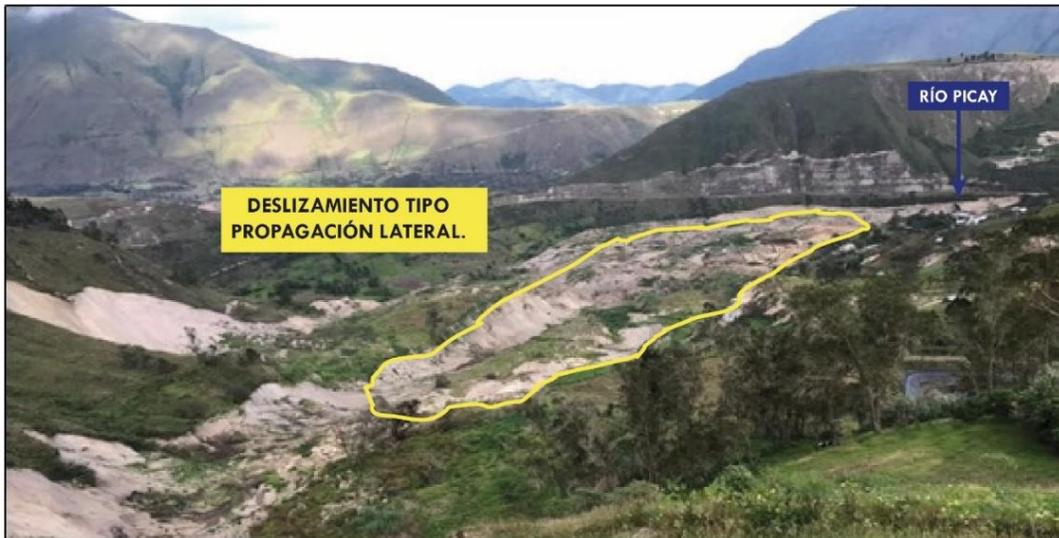
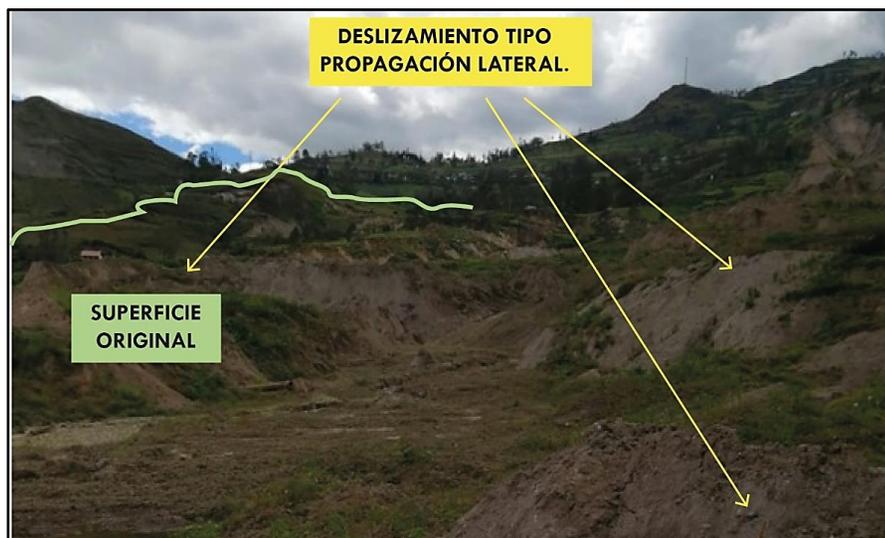
Figura 41*Deslizamiento tipo propagación lateral*

Las imágenes presentadas permiten apreciar una vista panorámica y vista desde el pie del deslizamiento, si bien no es muy fácil distinguir los deslizamientos tipo creep, por videos de los moradores grabados el día del evento se observa la propagación lateral afectando a la capa más superficial del terreno cuando se produjo el movimiento de masas.

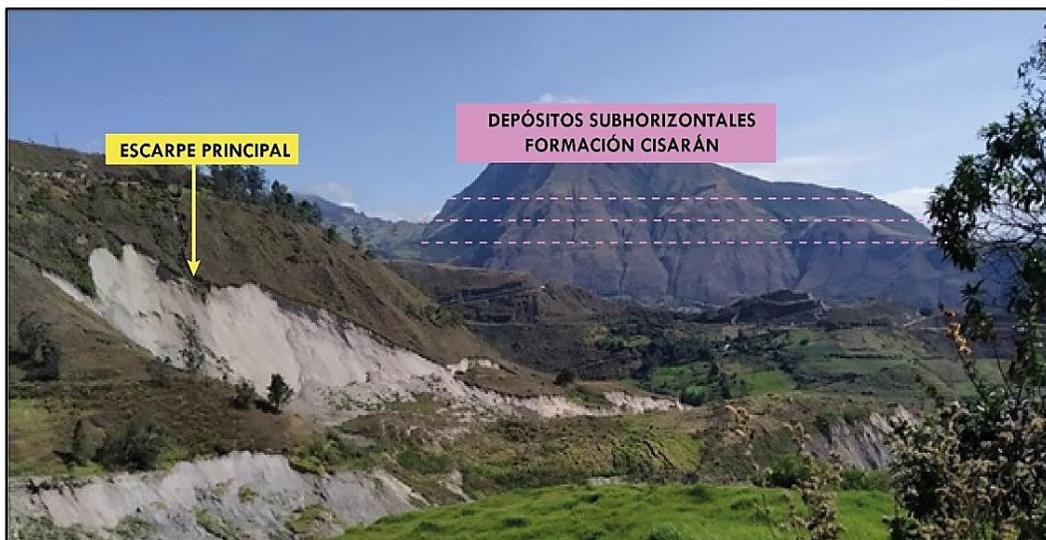
Depósitos en capas subhorizontales formación Cisarán

Las rocas de la formación Cisarán están dispuestas en capas sub horizontales sin ningún tipo de deformación.

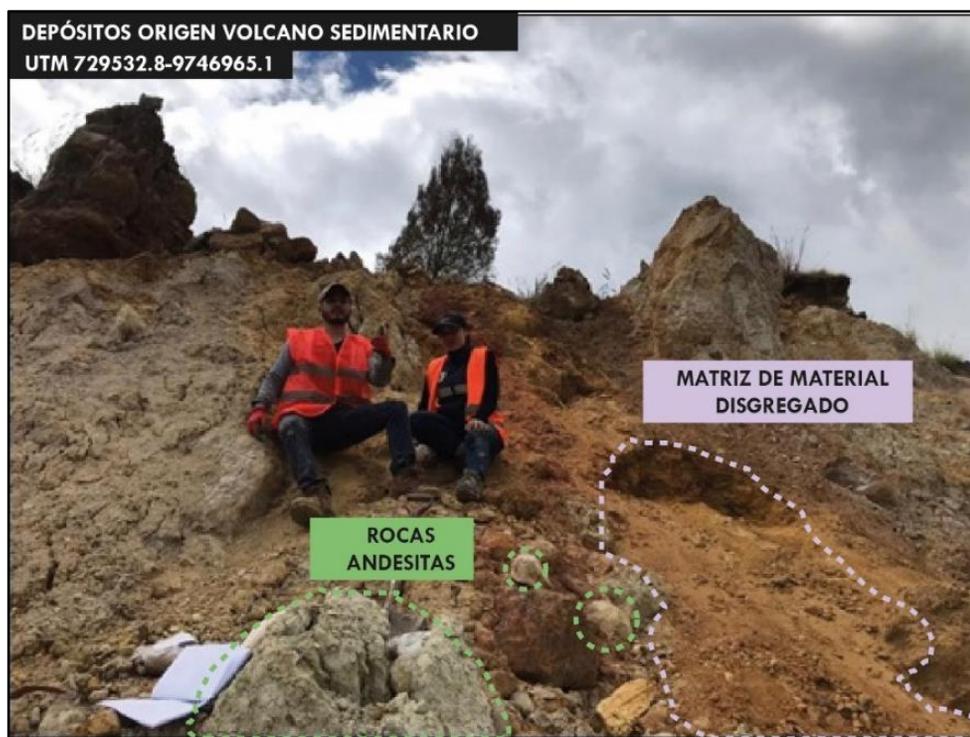
Depósito origen volcano sedimentario

El depósito ubicado en las coordenadas UTM 729532.893-9746965.15 presenta una tonalidad café claro a marrón óxido y corresponde a un suelo plástico producto de la alta meteorización de roca. Litológicamente, los depósitos están constituidos por rocas de origen volcánico de composición andesítica que se encuentran dispersas en fragmentos y bloques angulares, estos alcanzan tamaños desde centimétricos a métricos.

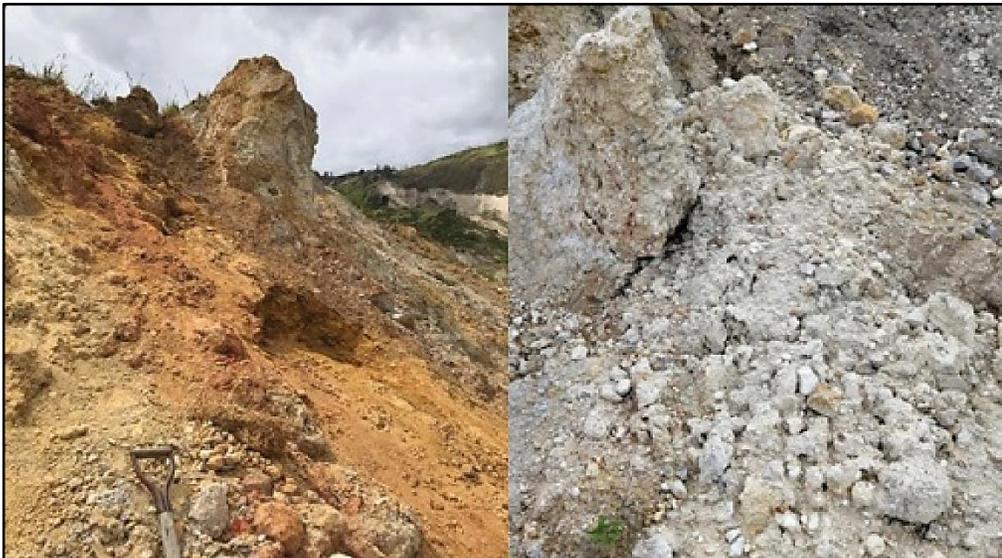
Suelo areno arcilloso

En el análisis de suelo del flanco derecho del deslizamiento la matriz superficial presenta una coloración beige o amarillenta lo que indica el predominio de limos plásticos y saturados, sin embargo, también se distinguen colores marrones lo que indica la presencia de un suelo de

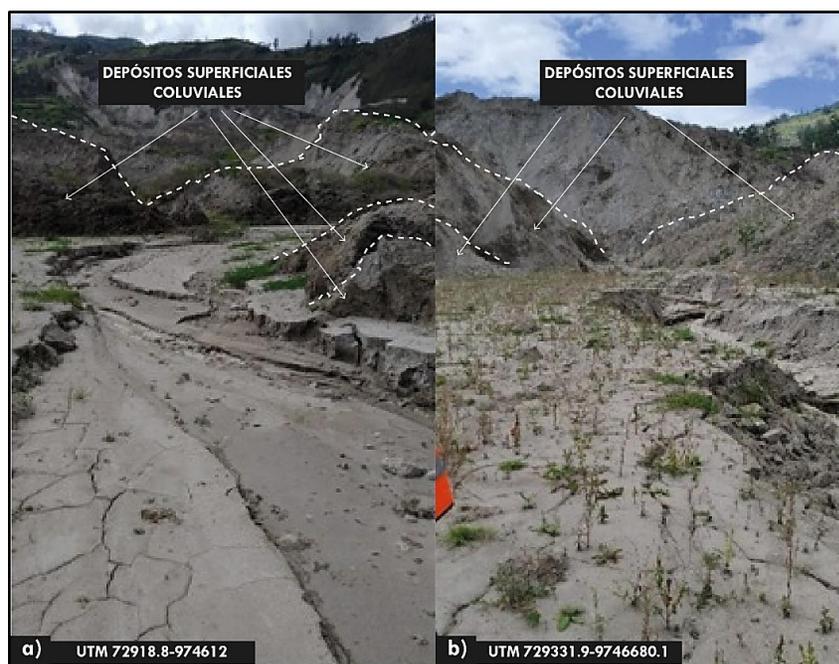
Depósitos superficiales coluviales

Se encuentran en las partes bajas de las laderas, los depósitos coluviales ubicados en las coordenadas a) UTM 729018.8-9746712 y b) 729331.9-9746680.1 se forman producto de la alteración y desprendimiento in situ de los macizos rocosos y depósitos presentes en el área de estudio. Corresponden a depósitos de suelos sueltos poco consolidados y altamente saturados constituidos por clastos de grava y bloques de origen volcánico envueltos en una matriz poco consolidada de material areno arcilloso.

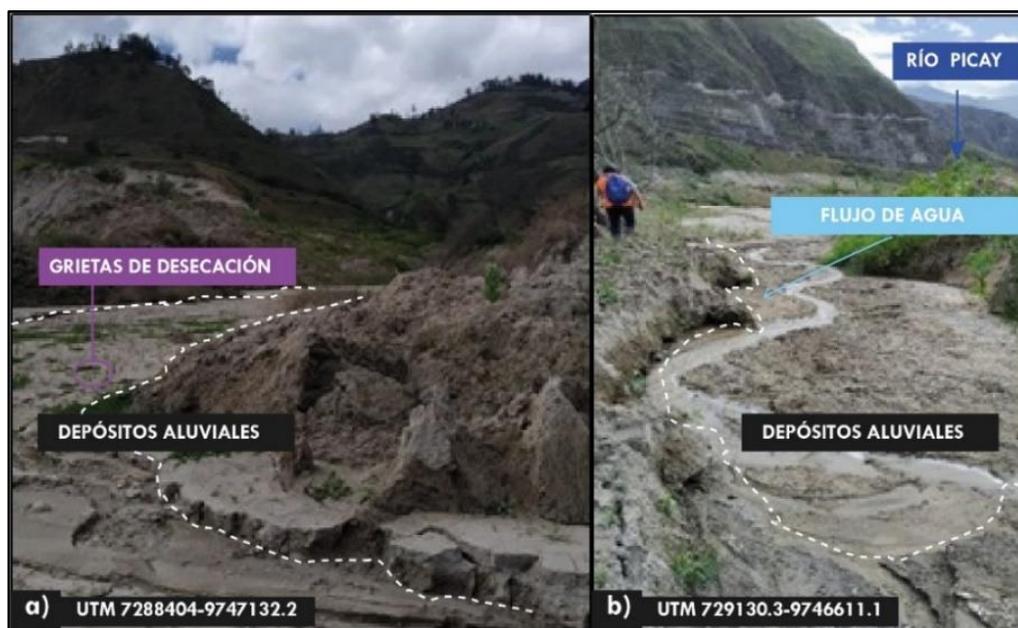
Figura 46*Depósitos superficiales aluviales*

Estos depósitos localizados en el pie del talud producto de aluvial del río Picay en las coordenadas a) UTM 728840.445-9747132.243 y b) 729130.3-9746611.1 se encuentran dispersos a lo largo de ríos y quebradas presentes en el área de estudio y están constituidos por una mezcla de grava, arena, arcilla con clastos milimétricos de origen volcánico (andesitas, dacitas, tobas). En algunos puntos de la zona la cantidad de agua se ha ido reduciendo hasta formar grietas de desecación producto de la ausencia de agua en el material, mientras que en otros puntos el suelo está aún saturado.

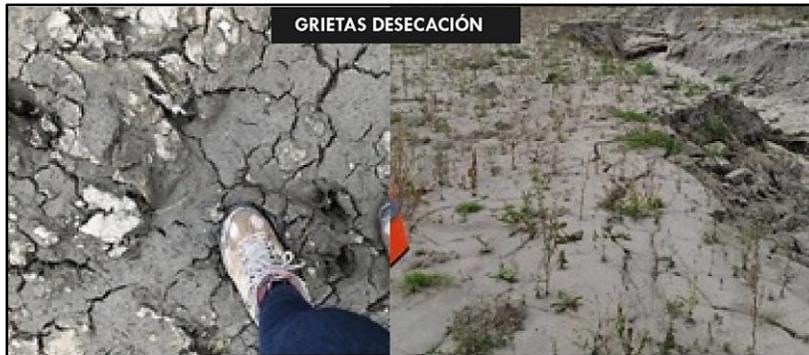
Grietas de desecación en depósitos superficiales

Las grietas de desecación vistas en el pie del talud, se producen cuando el contenido de humedad luego de haberse incrementado regresa a su estado natural, son características de los suelos que presentan alto contenido de arcillas.

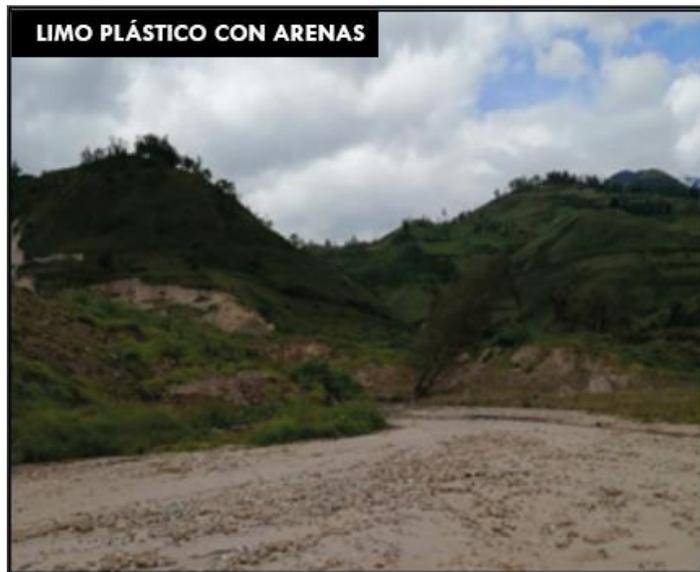
Suelo limo plástico con arena

Al tener una matriz limosa y el limo ser un material más plástico, es decir acumular una gran cantidad de agua entre los espacios intersticiales provoca una saturación más rápida, son poco cohesivos y adquieren una compacidad media.

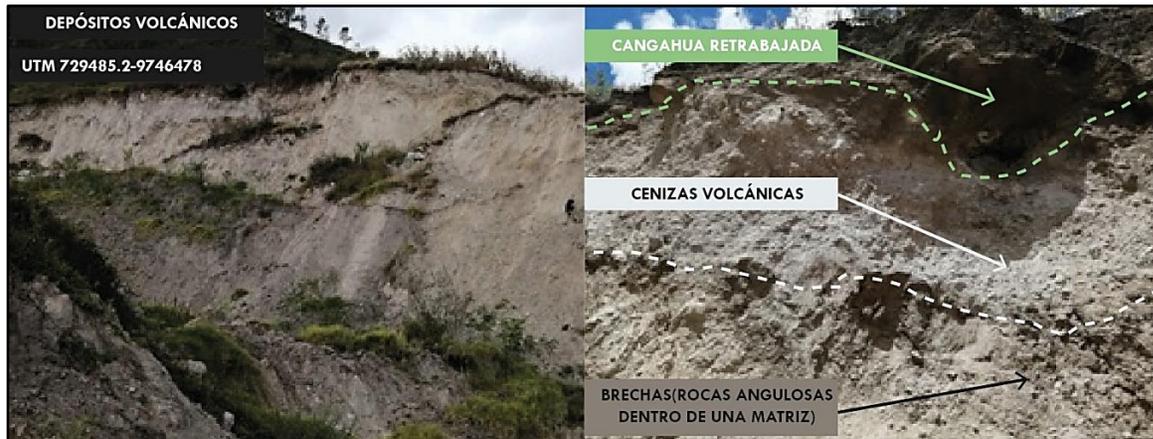
Depósitos volcánicos flanco izquierdo

Ubicados en las coordenadas *UTM 729485.2-9746478.5*, algunos depósitos en el área de estudio se encuentran cubiertos por una capa de coloración café clara a beige. Presenta un espesor entre 1 y 2 metros, corresponde a un material de ceniza fina moderadamente compacta, con clastos milimétricos de andesitas.

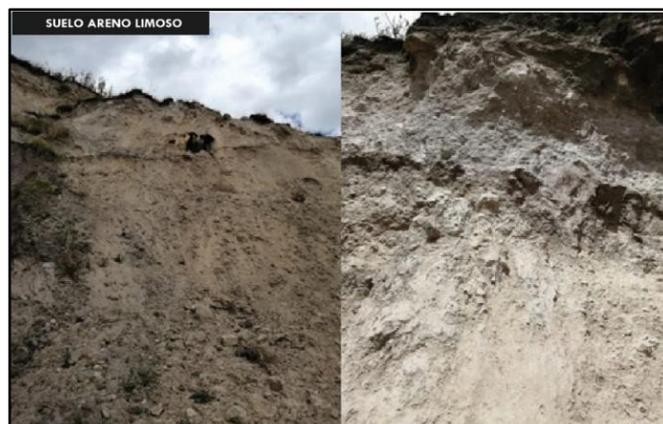
Suelo areno limoso

Arena limosa proveniente de la meteorización de las cenizas y brechas volcánicas se encuentra disgregada. Suelo suelto no plástico, humedad baja.

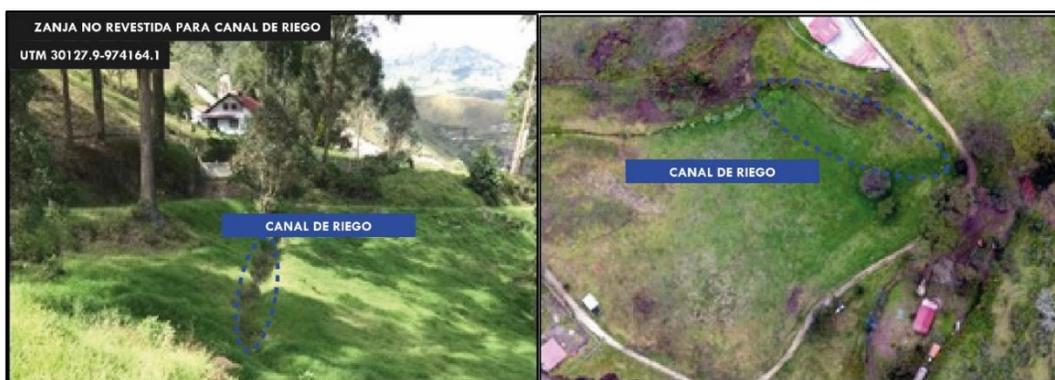
Sector La Armenia-Zanja de riego sin revestimiento

Zanja de conducción para riego no revestidas. Según versión de morador del sector fue realizada por los dueños del terreno para abastecer de agua más rápido a toda el área de pastizal. Adicional a esto se puede apreciar el cambio de color en la cobertura vegetal del terreno UTM 730127.90-974164.173.

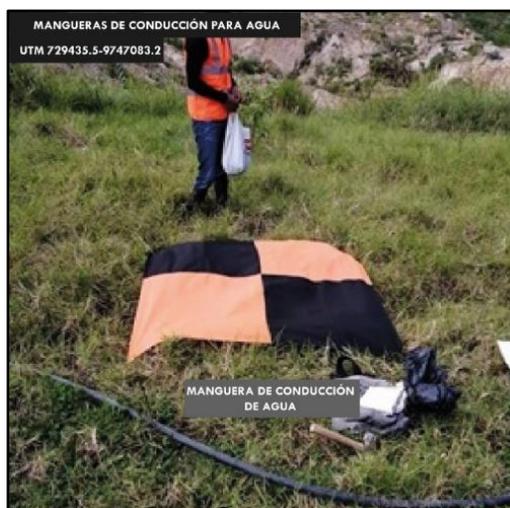
Figura 54*Mangueras de conducción para agua*

Se aprecian considerable número de mangueras de varios diámetros para conducción de agua desde la parte superior del talud. UTM 729435.5-9747083.2

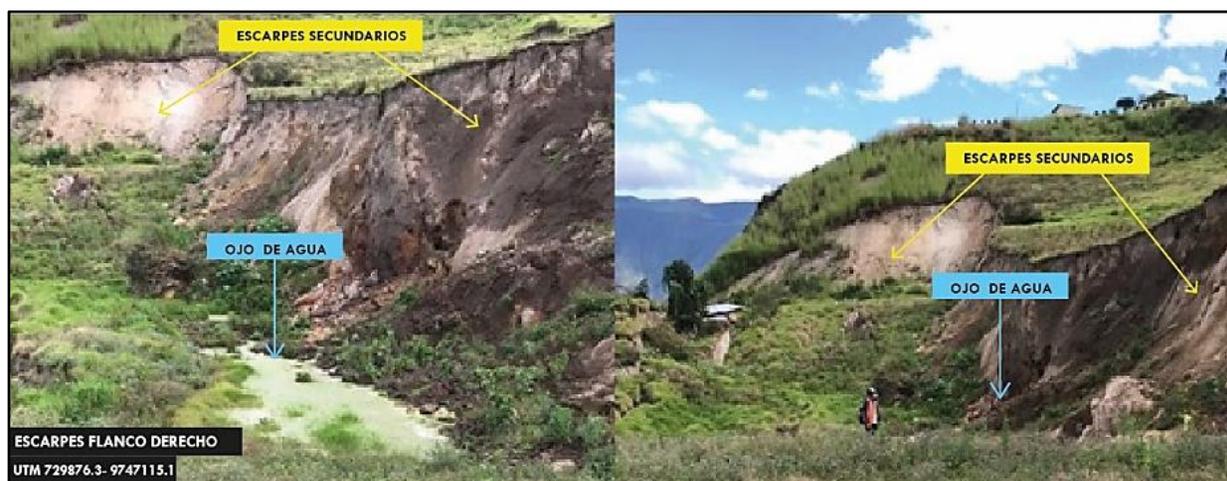
Figura 55*Escarpes secundarios flanco derecho*

- a) Escarpe ubicado en las coordenadas UTM 729876.366-9747115.157 presenta una superficie de falla cóncava y en el pie del escarpe acumulación de agua.

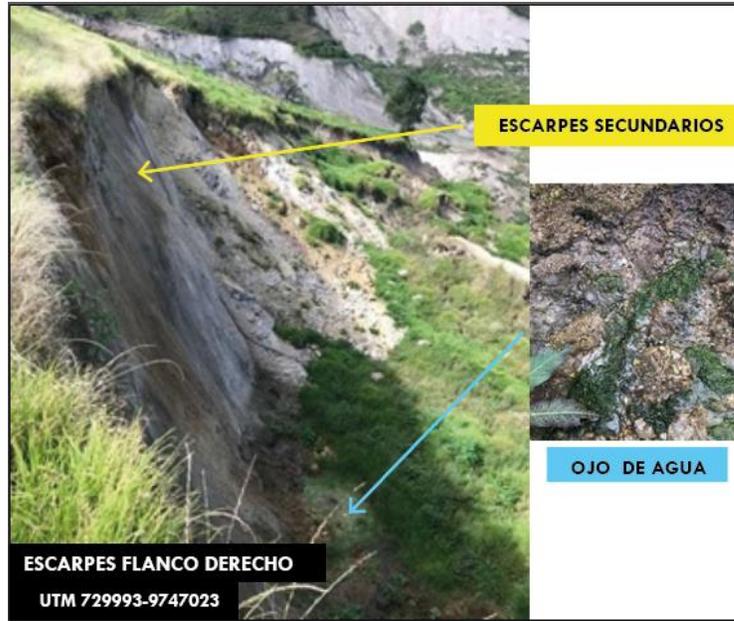
- b) Escarpe ubicado en las coordenadas UTM 729993.086-9747023.095 presenta una superficie de falla cóncava y agua retenida en el pie del escarpe.

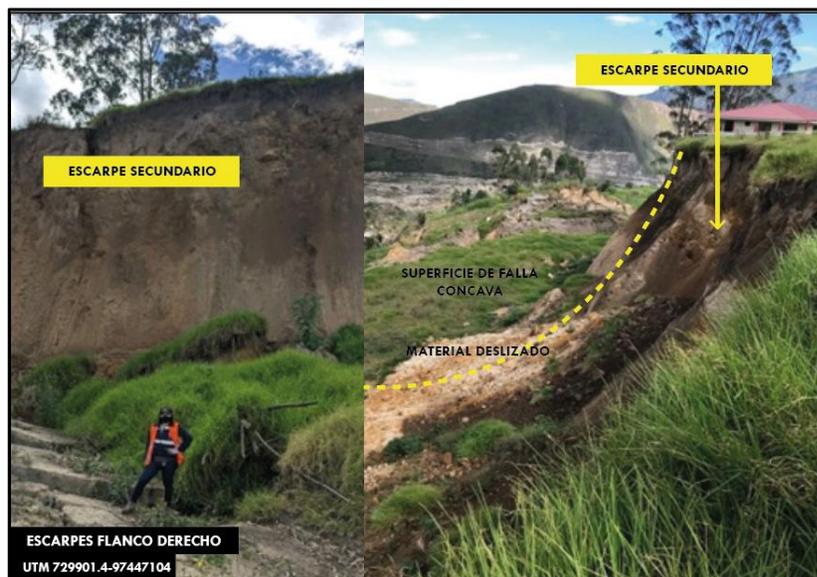
- c) Escarpe ubicado en las coordenadas UTM 729901.485-9747104.047 presenta una superficie de falla cóncava, material acumulado el pie del talud debido al deslizamiento producido con un escarpe de aproximadamente 6,20 metros de altura

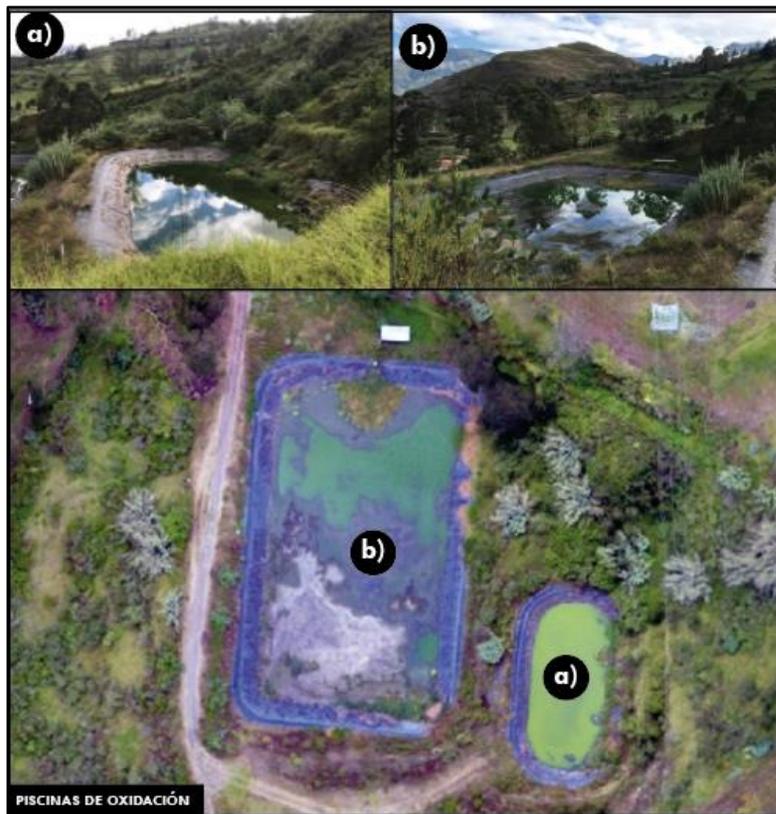
Piscinas de oxidación

Piscinas de tratamiento de aguas servidas Cantón Chunchi, de acuerdo a informes técnicos emitidos por el GAD Municipal, luego del deslizamiento antiguo el 20 de Enero del 2021 el sector queda inestable y vulnerable por ello se realiza el desvío provisional de las aguas residuales hacia el aliviadero ubicado en el barrio La Paz y desemboca a una quebrada de la parte baja de la Plaza de Rastros. (GAD Municipal Chunchi, 2021)

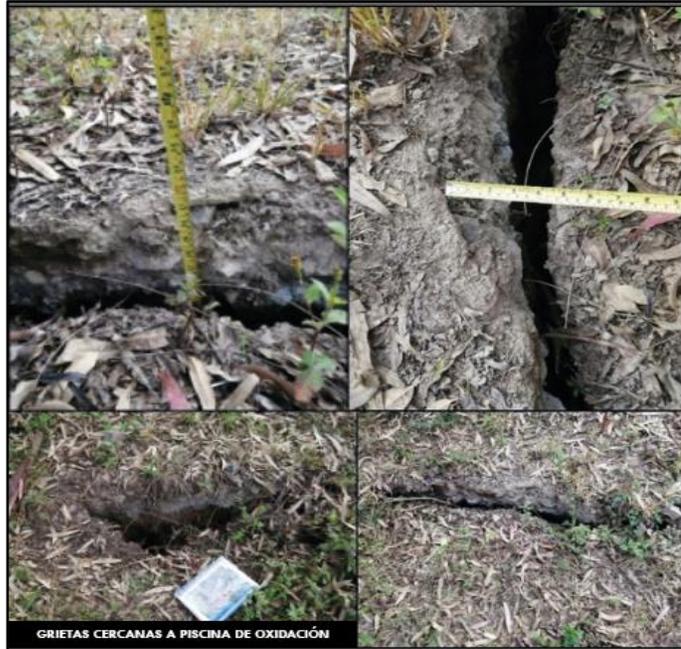
Grietas piscinas de oxidación

Adicionalmente, cerca a la piscina de oxidación se observa la presencia de grietas de máximo 15 centímetros aproximadamente de ancho y hasta 80 centímetros de profundidad asociadas a características de inestabilidad del terreno.

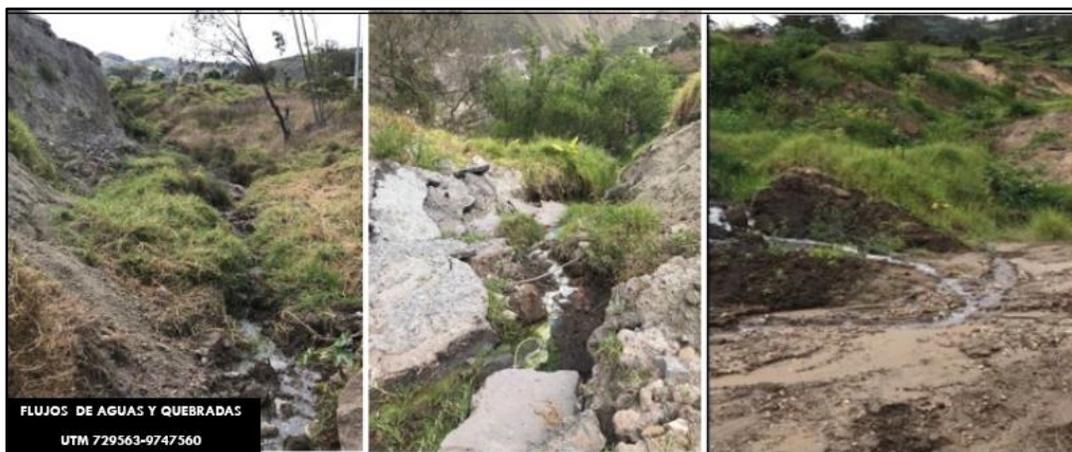
Flujo de agua y quebradas

El flujo de agua ubicado en las coordenadas UTM 729563-9747560 atraviesa el deslizamiento hasta llegar a la base de la ladera.

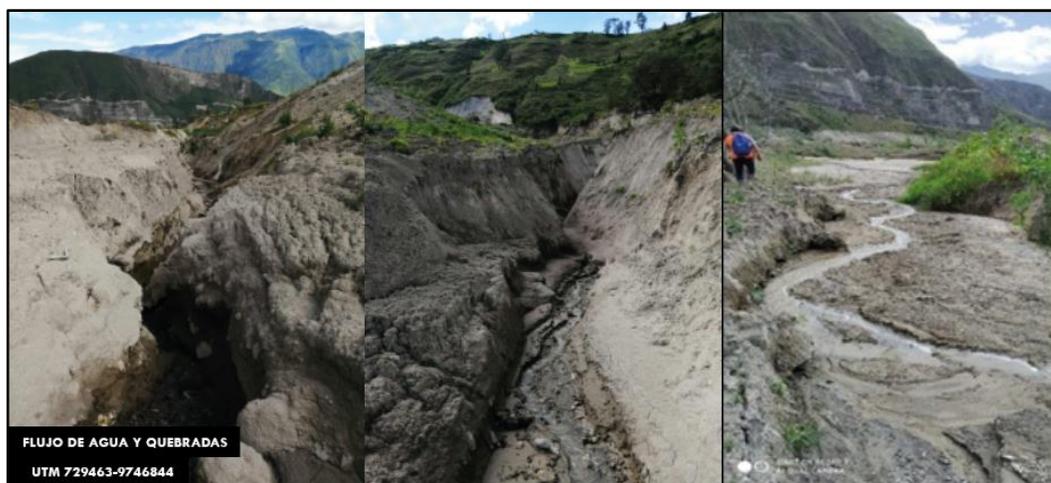
El movimiento rápido de flujos y de material suelto sigue una trayectoria larga hacia la desembocadura del río Picay. El movimiento inicial se da desde la corona del deslizamiento aproximadamente 1,8 kilómetros en longitud hasta el pie del deslizamiento. Se puede apreciar un caudal de agua medido de aproximadamente 2 litro/segundo y una profundidad de quebrada de aproximadamente 17 metros UTM 729463-9746844.

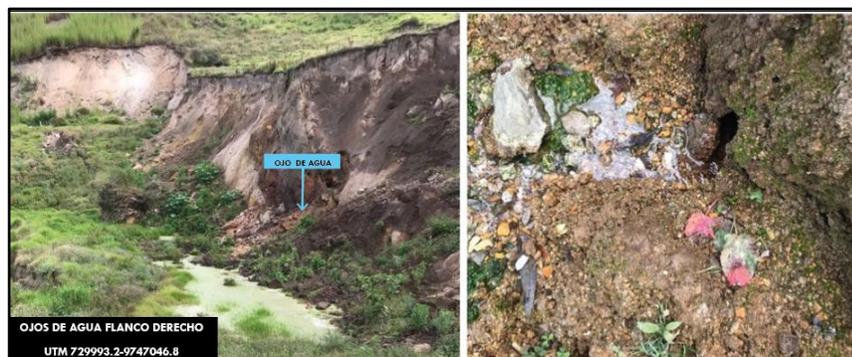
Figura 59*Ojos de agua flanco derecho*

a) Ojos de agua observados en el flanco derecho del deslizamiento, coordenadas UTM

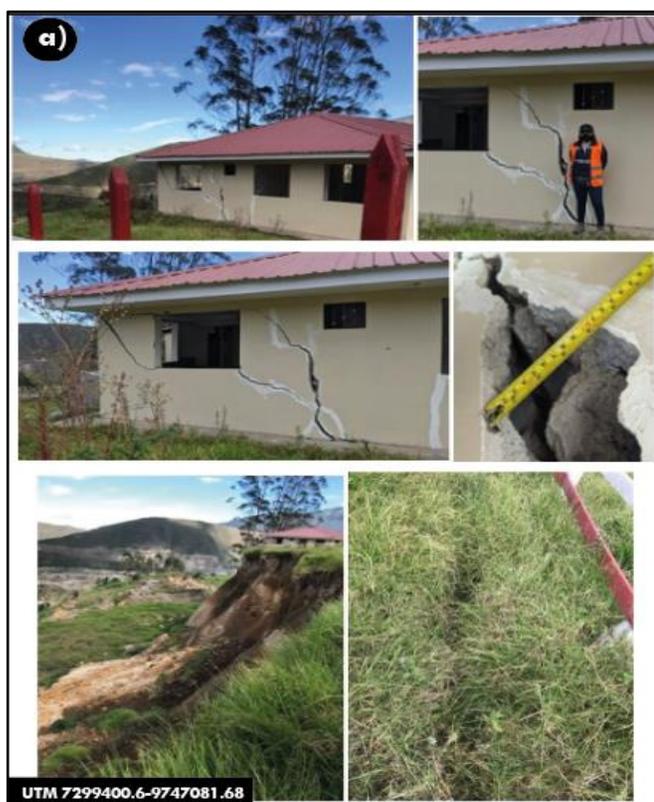
a) La vivienda localizada en el sector de La Armenia UTM 7299400.6-9747081.68.

Presenta en las ventanas y mampostería grietas inclinadas con aberturas de hasta 10 cm aproximadamente, según Viviesca la aparición de las grietas se debe a la influencia del movimiento lento de la superficie de falla.

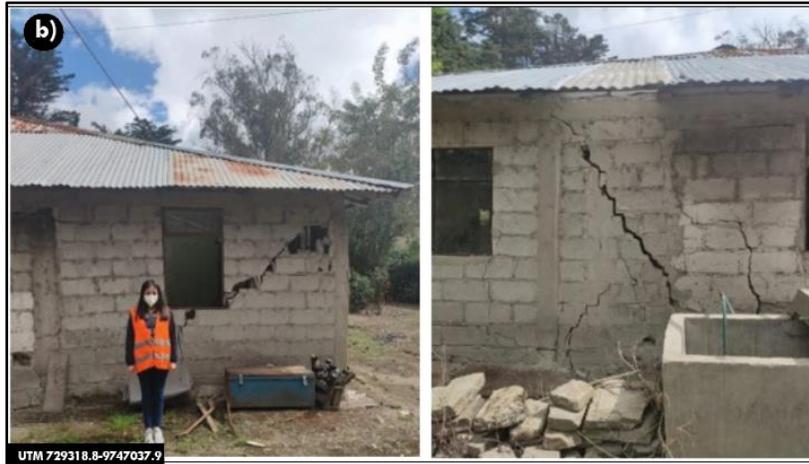
- b) La vivienda localizada en el sector de La Armenia UTM 729318.895-9747037.997 presenta en la mampostería grietas de características similares a las anteriores. Debido al tipo de desplazamiento rotacional se provocó una superficie de falla de forma cóncava, material deslizante y en zonas cercanas al escarpe grietas por los esfuerzos tensionales.

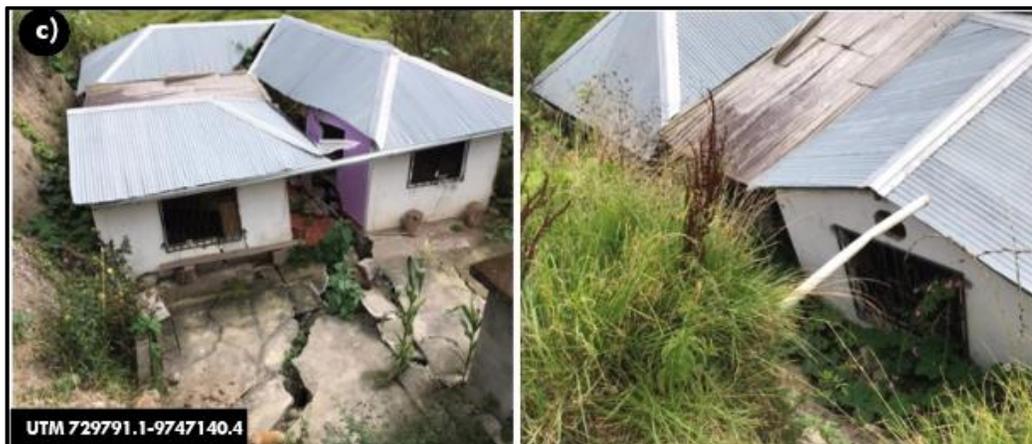
- c) Las edificaciones ubicadas en las coordenadas UTM 729791.137-9747140.47

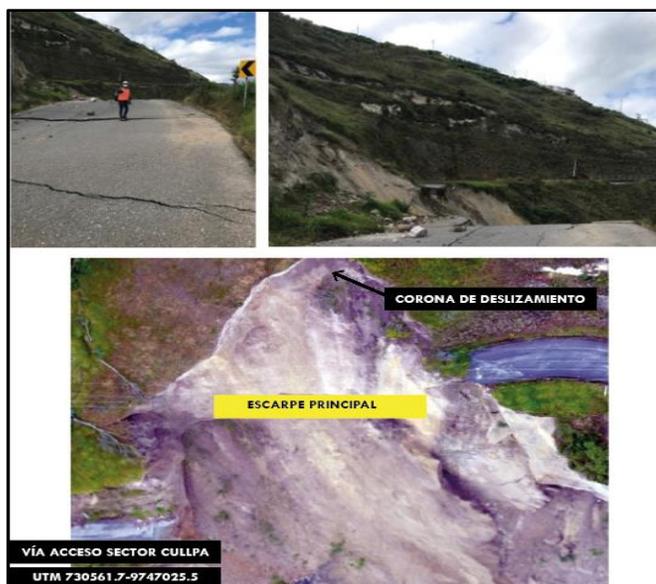
Figura 61*Vías de acceso afectadas*

- a) En este punto se observa la afectación de la carretera de acceso al sector de Cullpa, se puede apreciar la corona del deslizamiento, y las grietas de aproximadamente 18 cm de ancho, esto asociado con la inestabilidad del terreno. *UTM 730561.718-9747025.548*

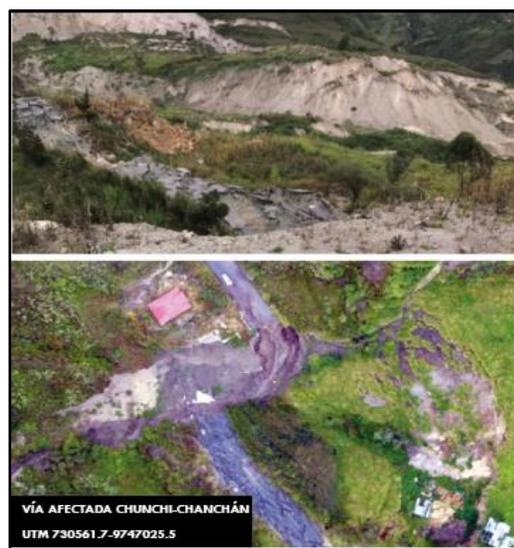
- b) Vía afectada Chunchi-Chanchán *UTM 730561.718-9747025.548*

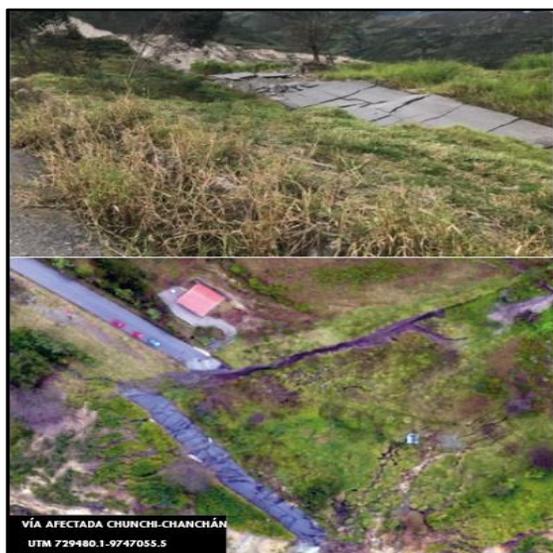
c) Vía afectada Chunchi-Chanchán UTM 729480.186-9747055.531
