**Auditoría ambiental para el cumplimiento del Plan de Manejo Ambiental, de la Planta de
Beneficio León**

Trabajo de titulación, previo a la obtención del título de Magíster en Auditoría Ambiental

13 de noviembre del 2019

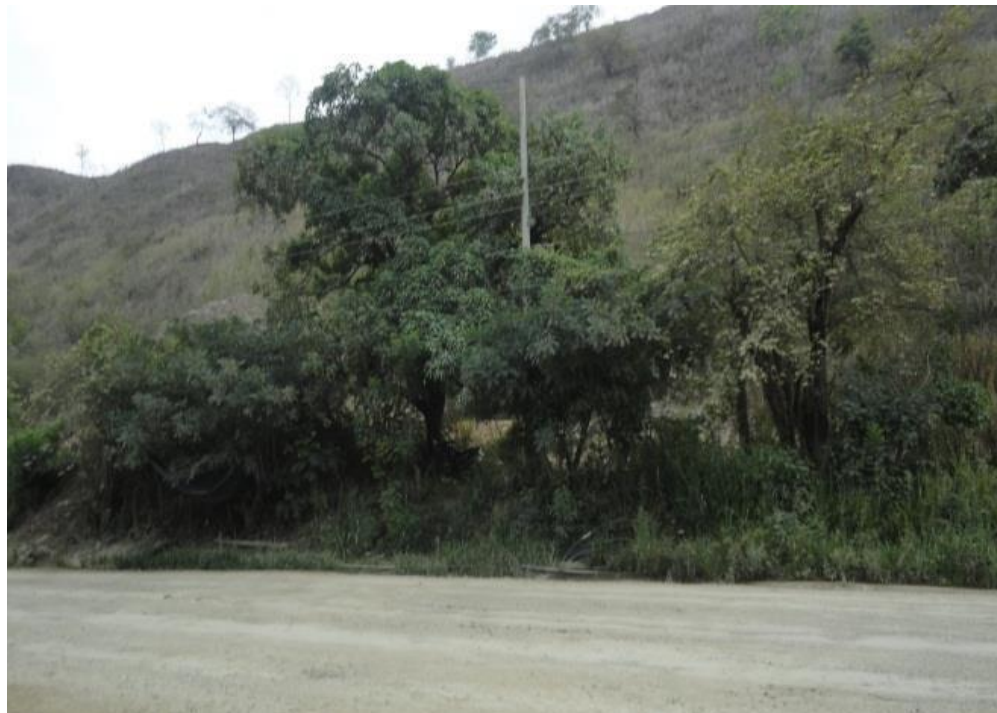
Figura 2.

Se observa desde el lado externo de la Planta de Beneficio.

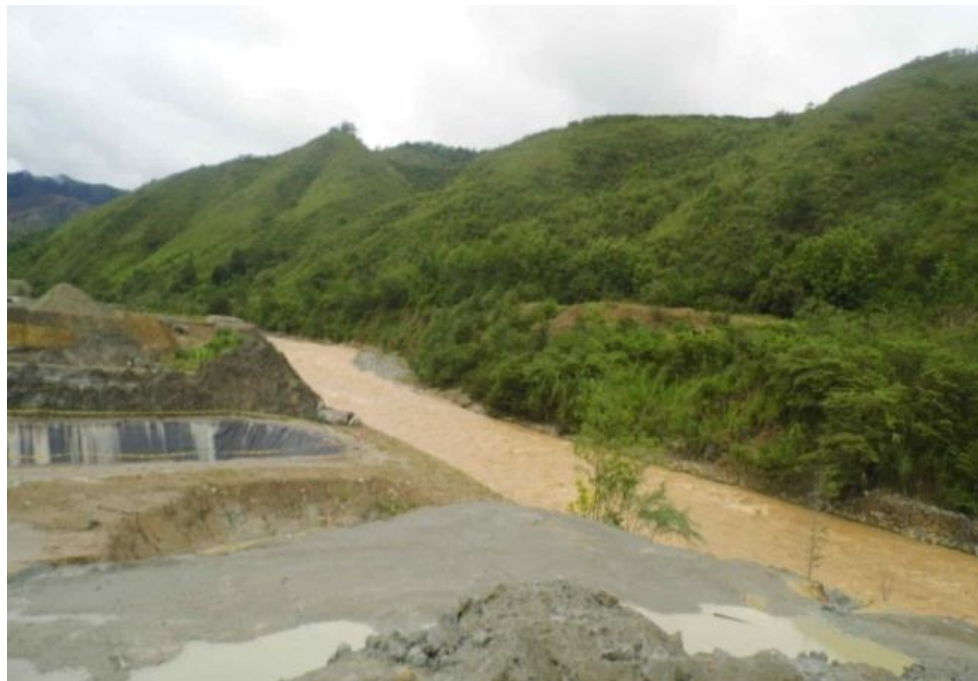
Figura 3.

Río Amarillo en temporada invernal.

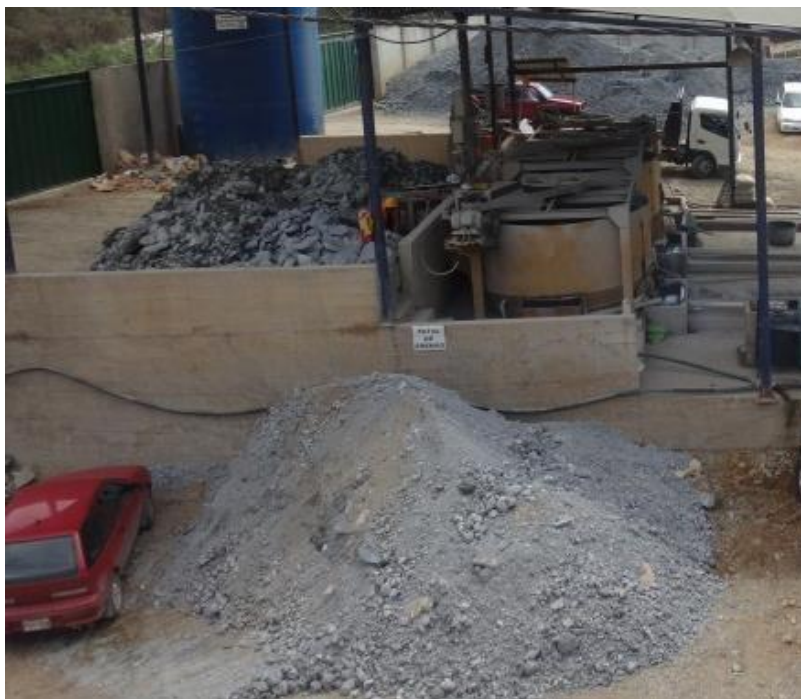
Figura 5.

Almacenamiento de material para ser procesado.

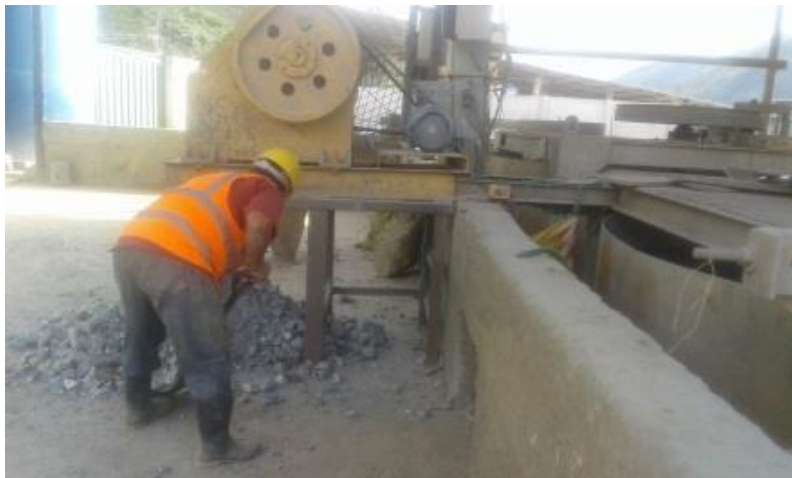
Figura 6.

Trituración mecánica del material para ser pasado al molino.

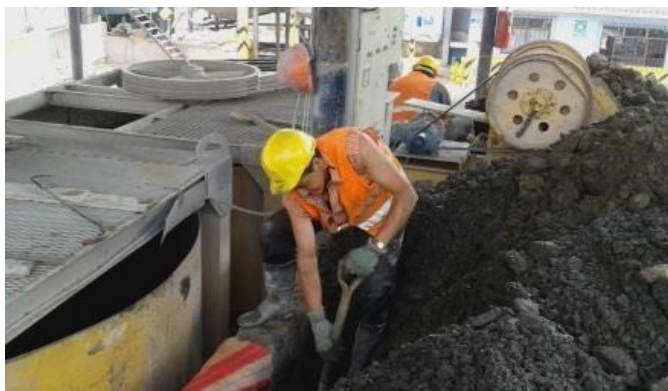
Figura 7.

Molino tipo trapiche chileno de tres ruedas.

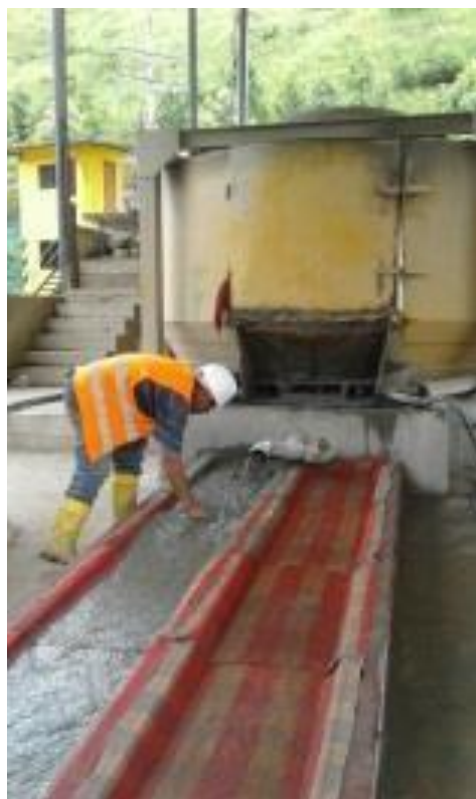
Figura 8.

Canalones con bayetas para recuperar concentrado de minerales pesados con oro.

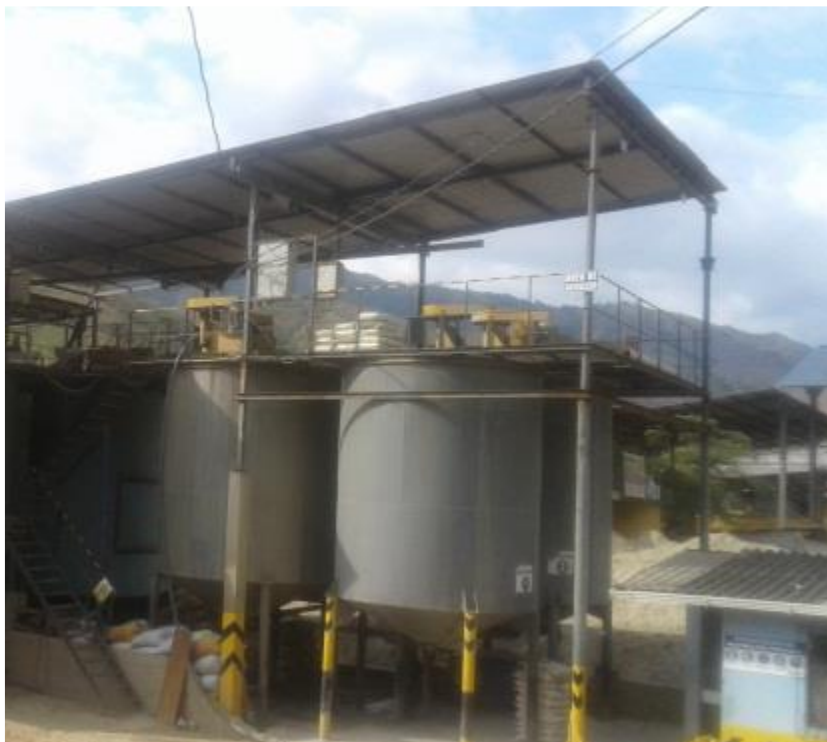
Figura 9.

Tanques agitadores de cianuración.

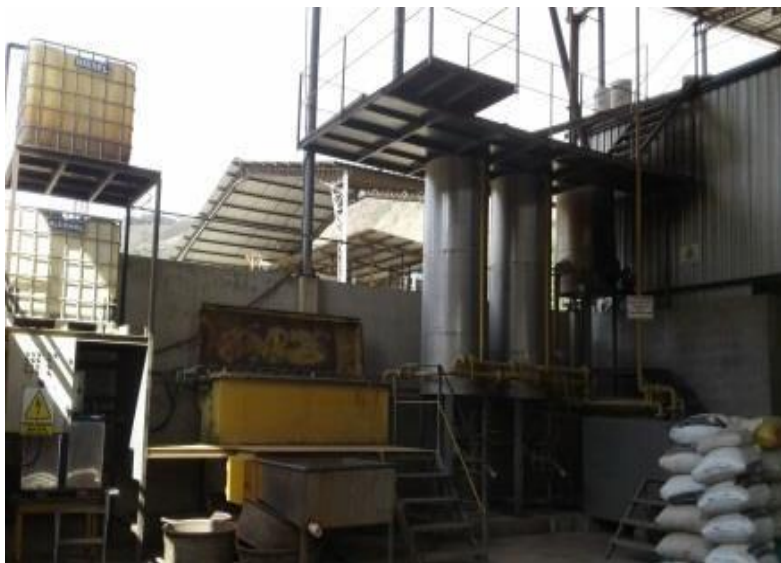
Figura 10.

Torres de desorción.

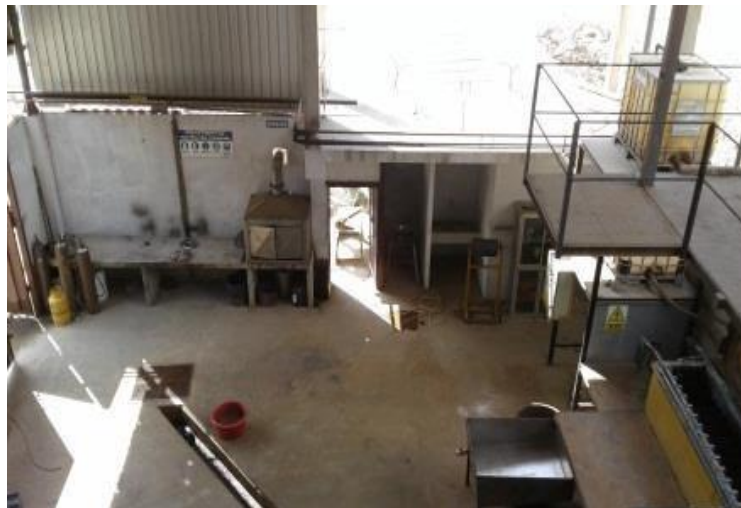
Figura 11.

Sorbona que controla los gases del ataque con ácido nítrico para la refinación del oro.

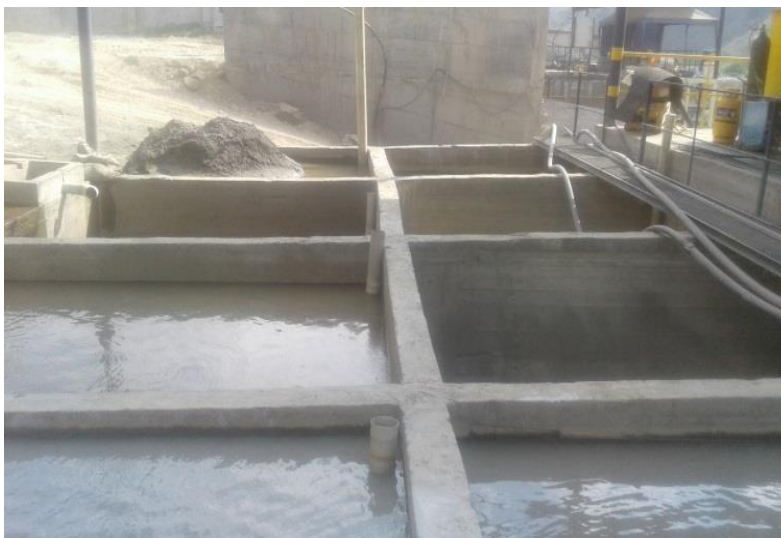
Figura 13.

Tanques de hormigón armado para sedimentar colas de molienda que obtienen los usuarios de la planta, mismas que son retiradas por el propietario del mineral.

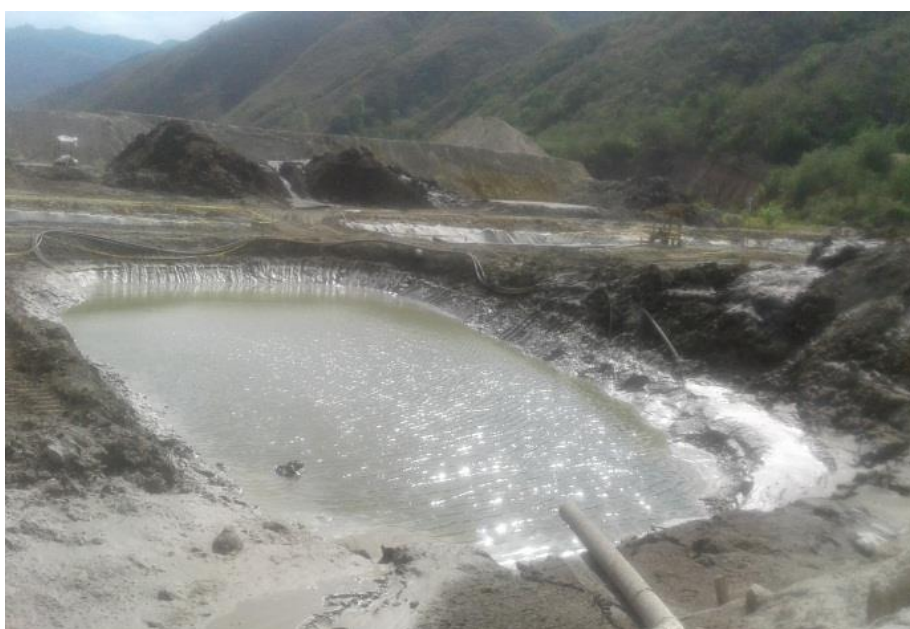
Figura 14.

Piscina empleada para la sedimentación de relaves de molienda que quedan bajo responsabilidad del titular minero.

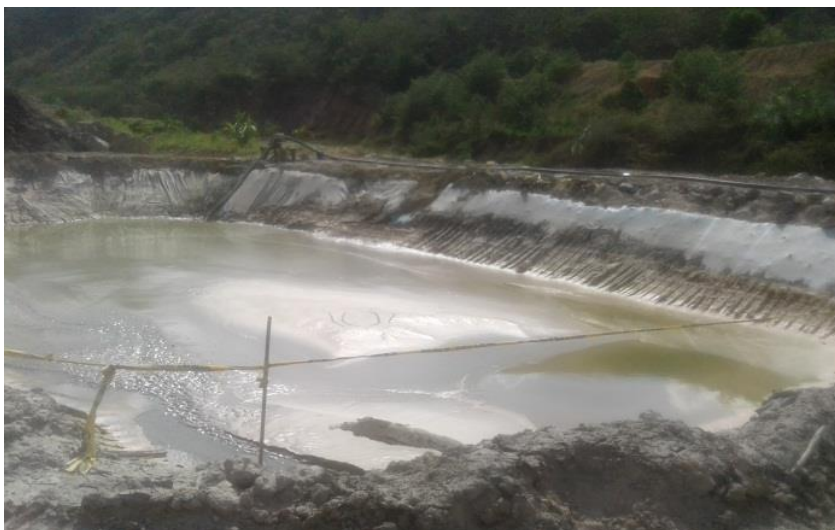
Figura 16.

Piscinas de relaves impermeabilizadas para manejo de arenas de cianuración.

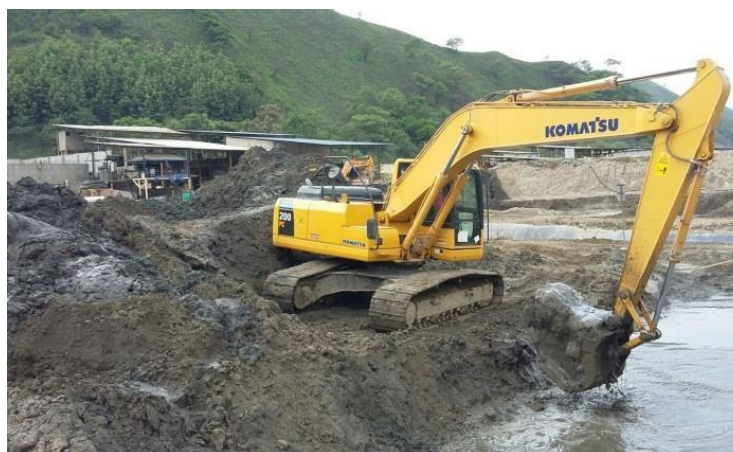
Figura 17.

Maquinaria realizando el desalojo de arenas de piscina de relaves colmatada.

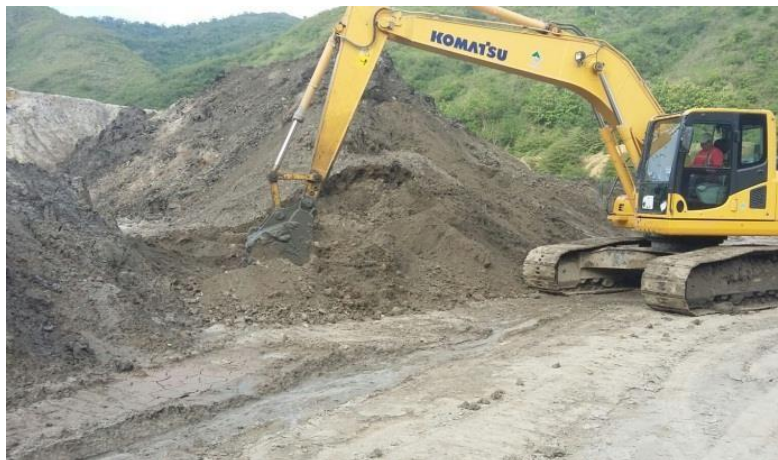
Figura 18.

Almacenamiento de arenas de relaves en patio de stock para secado.

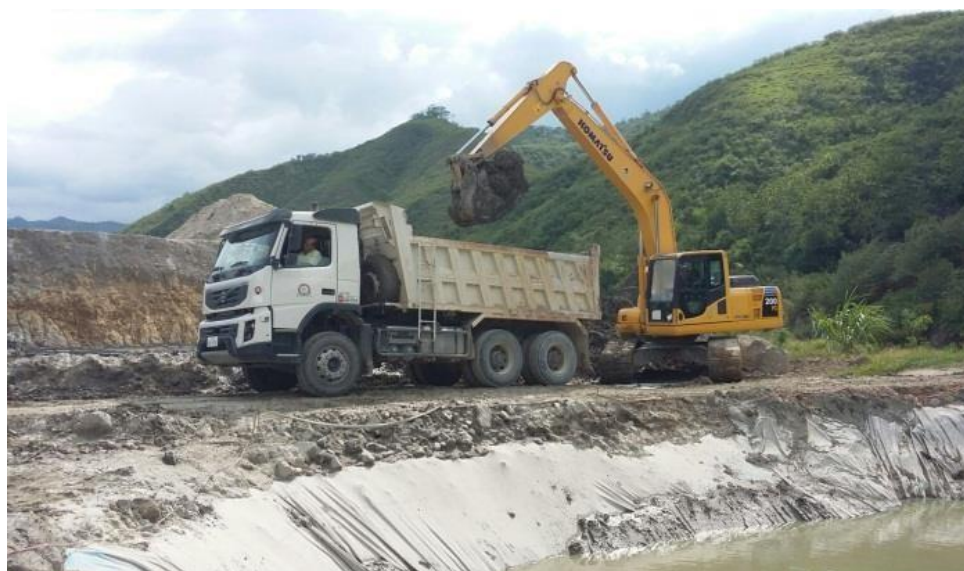
Figura 19.

Carga de arenas de relaves secos para el transporte a la relavera El Tablón.

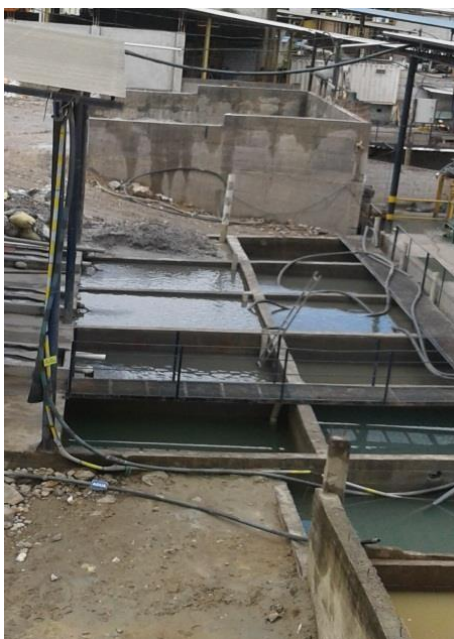
Figura 20.

Tanques de relaves impermeabilizados para manejo de arenas de cianuración.

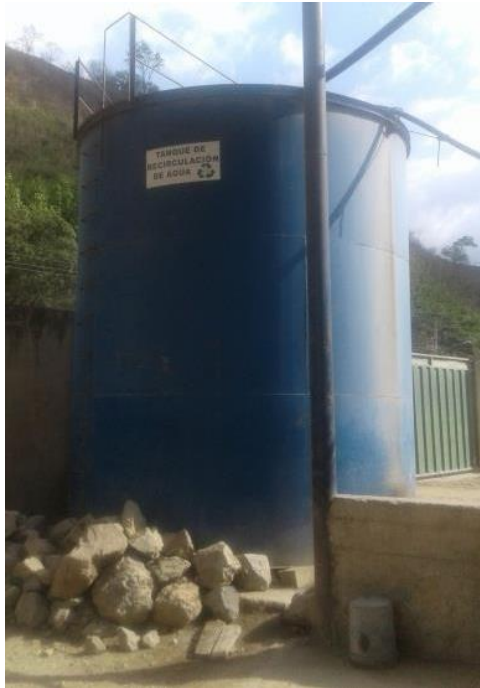
Figura 21.

Tanque de plástico utilizado como almacenamiento de efluentes para la recirculación, del sistema de tuberías para la distribución del agua para cada molino.

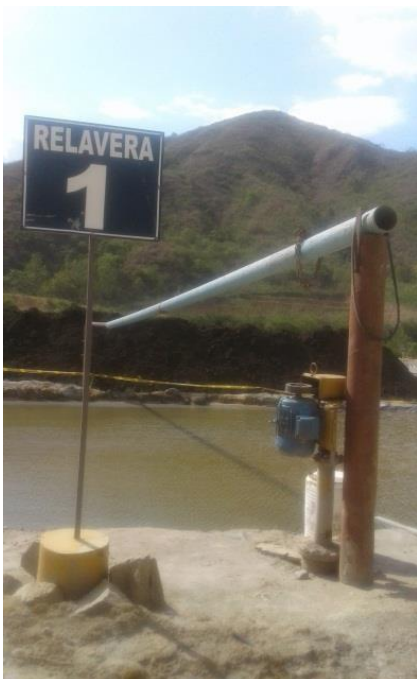
Figura 22.

Estación de bombeo para los efluentes de molienda.

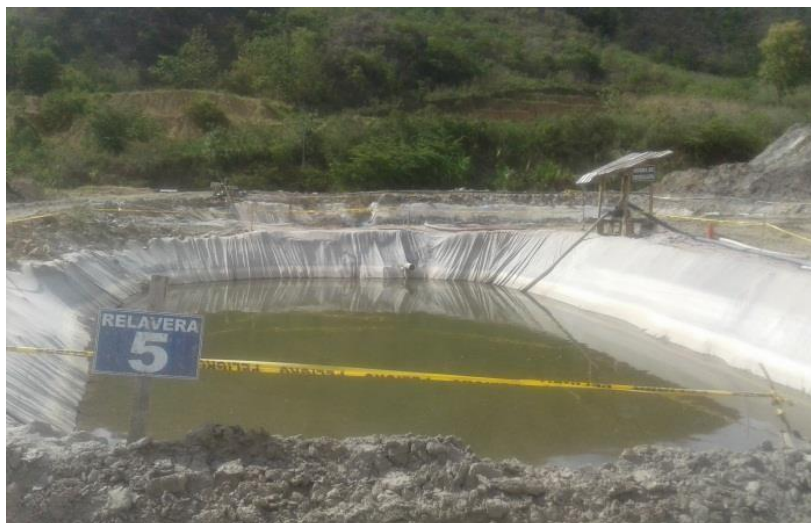
Figura 23.

Piscinas impermeabilizadas para manejo de efluentes de cianuración.
