**Preservación estructural del empenaje de la aeronave Fairchild FH-227 de
la Unidad de Gestión de Tecnologías mediante tratamiento anticorrosivo
según la información técnica del AC 20-82.**

Insuasti Mendoza, Kevin Santiago

Monografía, previa a la obtención del título en Tecnólogo en Mecánica
Aeronáutica Mención Aviones

27 de octubre de 2020

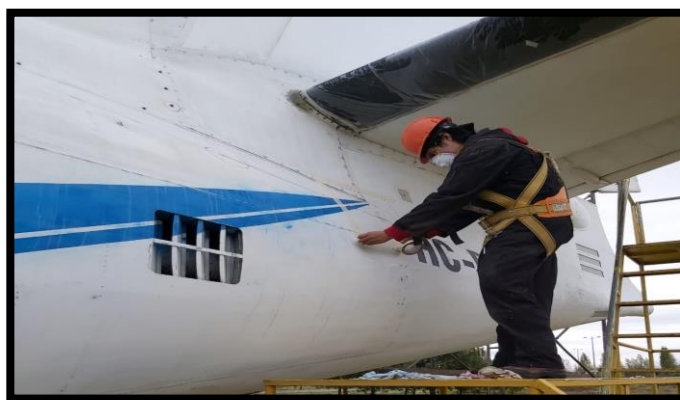
Nota: En esta imagen se puede identificar como se realizó una inspección en busca de zonas que se encuentren con corrosión como por ejemplo las uniones de estabilizadores y drenajes del fuselaje posterior.

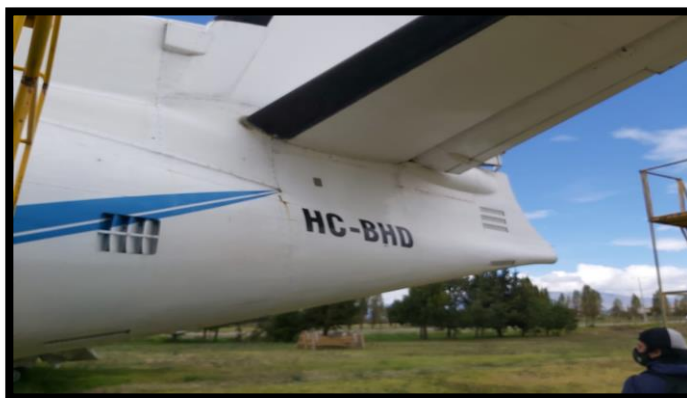
Nota: En esta imagen se observa la revisión de la zona donde se encontró restos de corrosión ubicados en la parte inferior del empenaje en las zonas del drenaje.

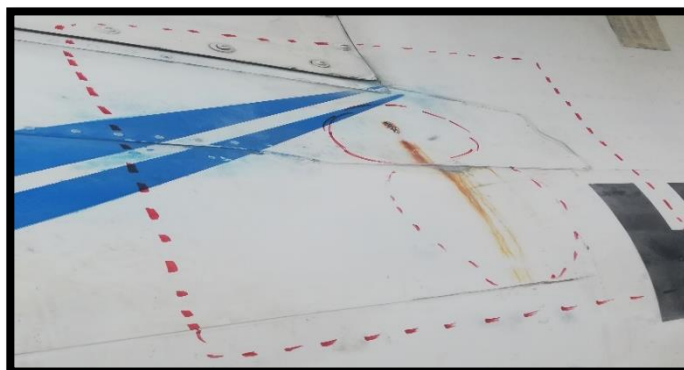
Nota: En esta imagen se observa claramente la acumulación de corrosión, debido a la oxidación del material.

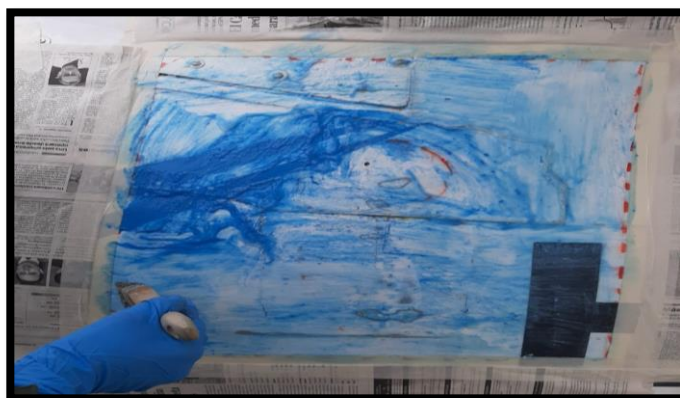
Nota: En esta imagen se observa la aplicación del decapante sobre toda el área con corrosión.

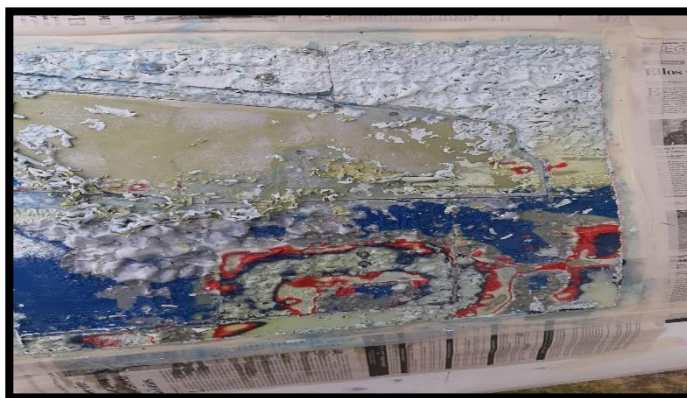
Nota: En esta imagen se puede observar el efecto que causó la aplicación del decapante en la zona con corrosión con el levantamiento de la protección orgánica.

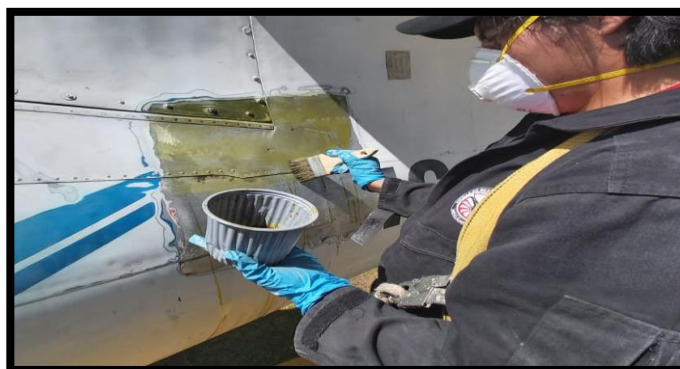
Nota: En esta imagen se observa la aplicación del Alodine 1201 sobre la superficie de la lámina.

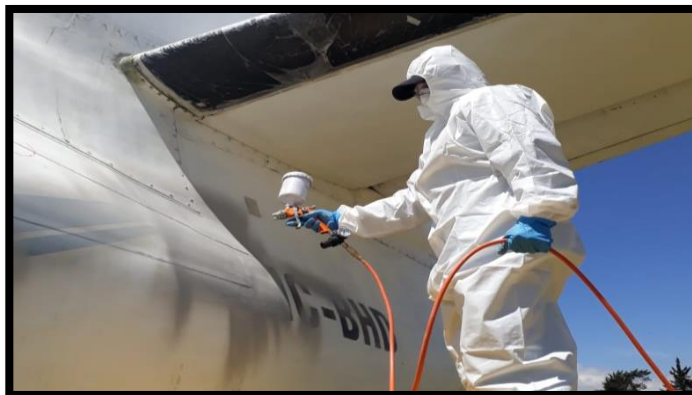
Nota: en esta imagen se puede divisar la aplicación de fondo sobre la zona donde se realizó el trabajo de decapado, esto permitirá tener una mayor protección a la lámina y una mayor adherencia de la pintura, este trabajo se lo realiza después de un largo tiempo de haber aplicado la protección anticorrosiva, ya que sus propiedades van a ser mejores.

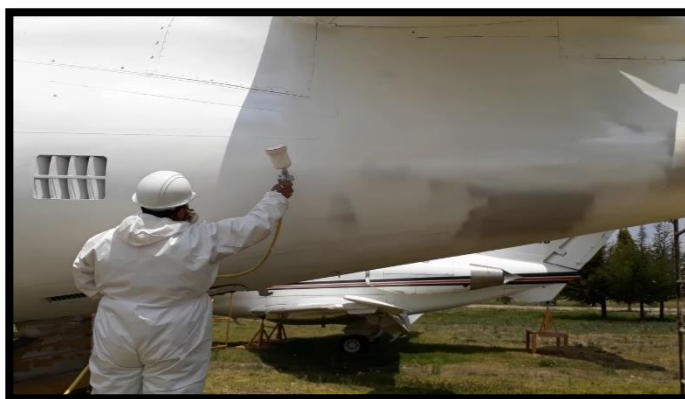
Nota: En esta imagen se puede ver la aplicación de recubrimiento orgánico como lo es la pintura en la parte baja del empenaje en especial en las zonas con corrosión.

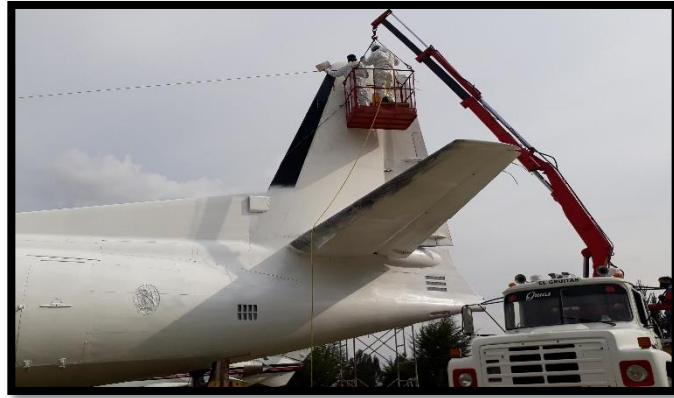
Nota: En esta imagen se observa la utilización de una grúa y canasta para alcanzar a niveles altos del empenaje, esto permitió optimizar recursos y revisar que la superficie del estabilizador vertical quede en mejores condiciones.
