DEPARTAMENTO DE CIENCIAS ESPACIALES

MONOGRAFÍA: PREVIO A LA OBTENCIÓN DEL TÍTULO DE TECNÓLOGO EN: MECÁNICA AERONÁUTICA MENCIÓN MOTORES

TEMA: “INSPECCIÓN DE LOS CARENAJES DE LAS ALAS Y DEL ESTABILIZADOR HORIZONTAL Y VERTICAL, MEDIANTE DOCUMENTACIÓN TÉCNICA APLICABLE A LA AERONAVE FAIRCHILD F-27, PERTENECIENTE A LA UNIDAD DE GESTIÓN DE TECNOLOGÍAS-ESPE.”

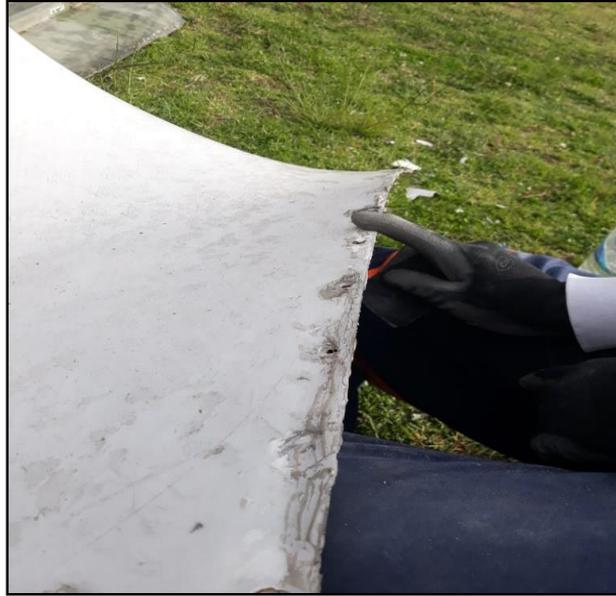
INSPECCIÓN A LOS CARENAJES

- Se procedió a realizar una inspección a los carenados de la aeronave Fairchild F-27 debido a que estuvo sometida a grades esfuerzo que ocasionaron su traslado y por las condiciones climáticas a las que estuvo expuesta, hay que tener en cuenta que los carenados cumplen una gran función la cual disminuir la resistencia que hay contra el aire.
