“RECONSTRUCCIÓN ESTRUCTURAL DEL EMPENAJE DE LA
AERONAVE T206H PERTENECIENTE A LA COMPAÑÍA
AEROMORONA CIA. LTDA.—SAM.”

Johanna Maritza Quinde Tarco.

2014

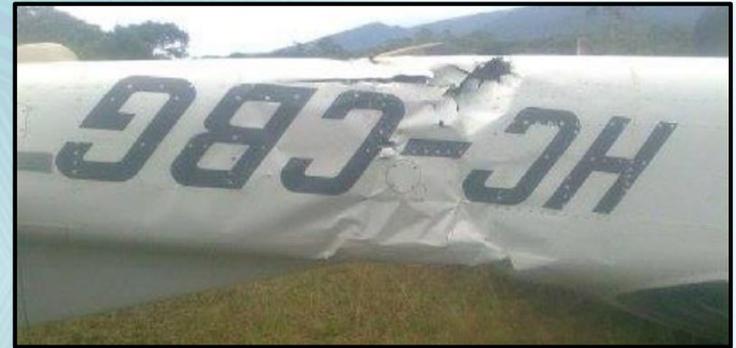
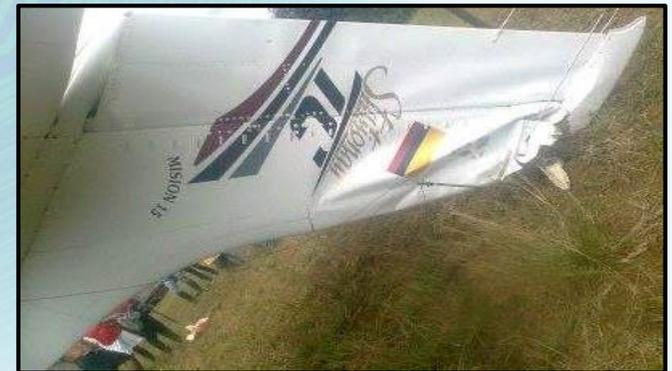
- Como consecuencia del impacto la aeronave quedo invertida, sufriendo un doblamiento y severos golpes en el tailcone (cono de cola), desde la estación FS 124.00 hasta la estación FS 166.40, con un daño considerable en su estructura interna como son: largueros, costillas y revestimiento laminar.
- El Estabilizador Vertical sufrió daños en los largueros principales, y parte de la superficie laminar ya que la Aeronave quedo invertida y todo el peso de la cola soporto el estabilizador.

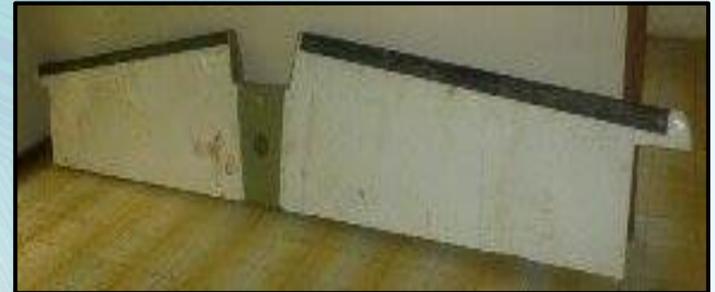
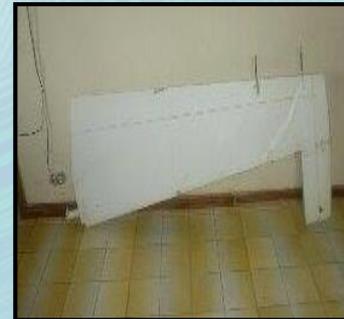
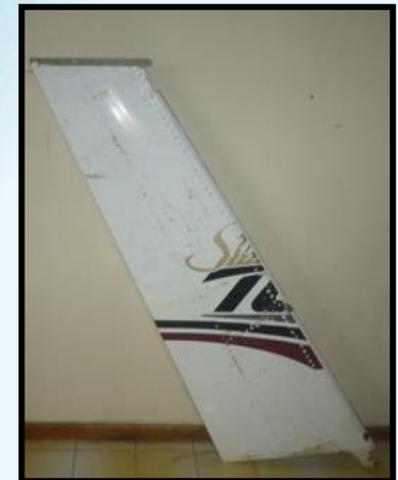
- El Estabilizador Horizontal debido al impacto y peso de los elevadores sufrió un doblamiento en su viga principal, produciéndose un corrugamiento de la superficie laminar superior e inferior.
- El conjunto de elevadores LH y RH como consecuencia del impacto sufrió un corrugamiento laminar, tanto de la parte superior e inferior.
- El timón de dirección o aleta Rudder no sufrió daño alguno.

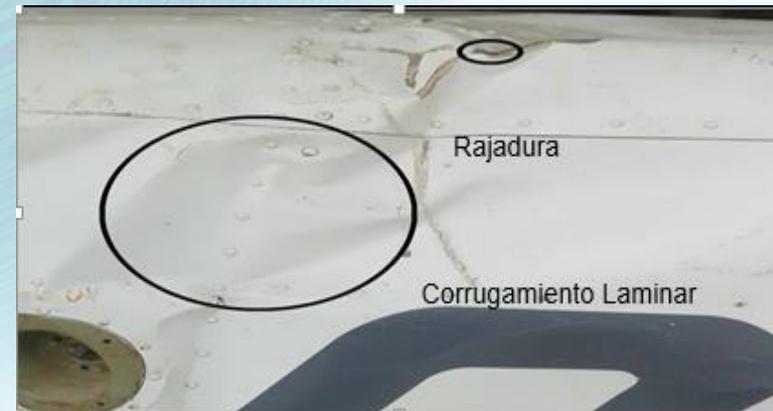
- **Inspección Visual:** Con este método se pudo inspeccionar casi todos los componentes en cierto grado, cabe recalcar, ya que únicamente pueden ser evaluados los elementos de forma superficial.

- Rajaduras, doblamientos y corrosión en el área de los largueros.
- Ondulaciones, deformaciones en las costillas.
- Y corrugamiento laminar en el revestimiento.
