CARRERA DE MECÁNICA AERONÁUTICA

**TEMA: REPARACIÓN DE LOS CARENAJES DEL
HELICÓPTERO GAZELLE SA 342L, UTILIZANDO
MATERIALES COMPUESTOS EN EL TALLER DE
ESTRUCTURAS DEL CENTRO DE MANTENIMIENTO DE
AVIACIÓN DEL EJÉRCITO.**

LATACUNGA

2015

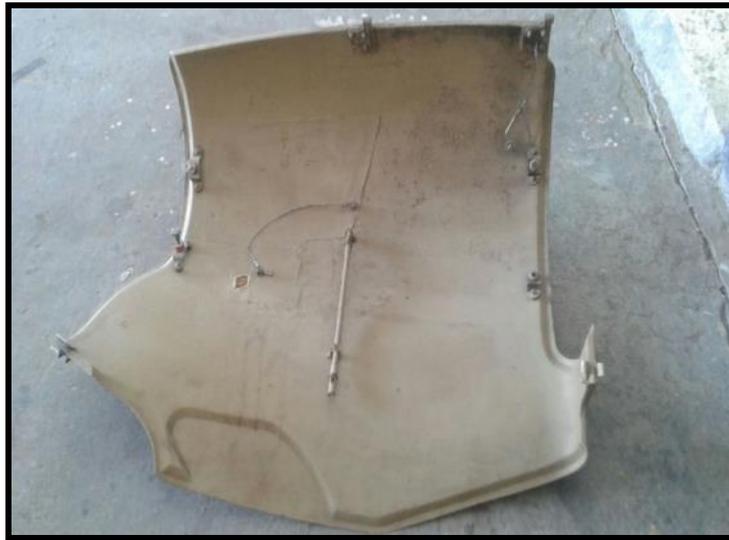
Figura 25. Identificación del daño

NOTA: Si el desprendimiento es parte de un círculo de diámetro superior a reparar un 100 mm se aplicará a la EUROCOPTER servicio técnico con los detalles y la descripción necesarios del tema una reparación.

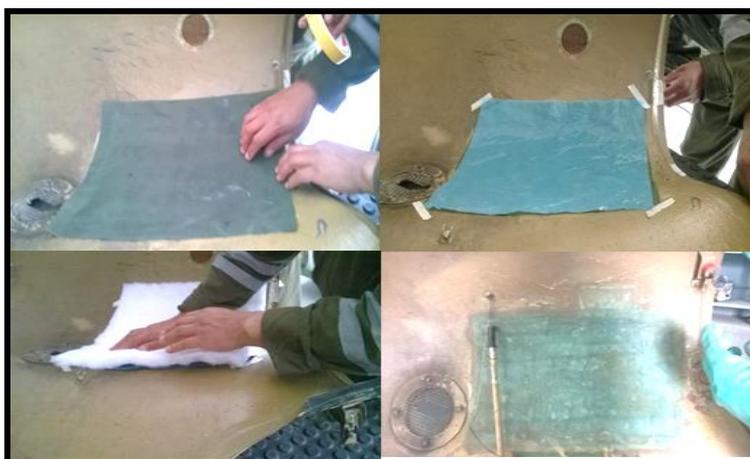
Figura 42. Reparación al Vacío

NOTA: Se debe tomar en cuenta que esta reparación se lo hizo al vacío ya que es una reparación con mayor daño estructural con el objetivo de que la reparación sea de mejor calidad.

Colocación de la tela paraguas, tela perforada, tejido de drenaje y el plástico que cubre alrededor de la reparación con una dimensión más larga de la tela de vidrio alrededor de la reparación, se sella completamente alrededor con la cinta doble face para evitar la fuga de aire. La presión que ejecuto al momento de absorber el aire fue de 6 psi o 0.4bar
