**“Modificación, reparación y pintura de la carrocería de una camioneta prototipo mini
Austin 1973”**

Insuasti Hoyos, Erick Ricardo Y Torres Loya, Alexander Enrique

Monografía, Previo a la Obtención del Título de Tecnólogo Superior en Mecánica
Automotriz

22 de Febrero del 2022

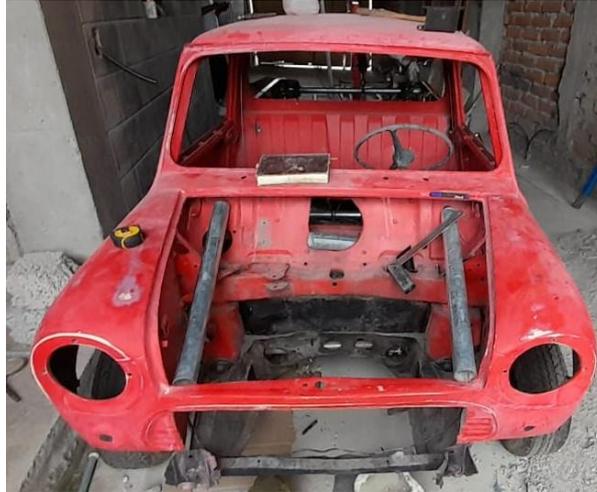
Se retira el capot para verificar los daños más a fondo y determinar las correcciones a realizar dentro y fuera del compartimiento del motor así como también en la pieza desmontada (capot). Ver fig. 18 - 19

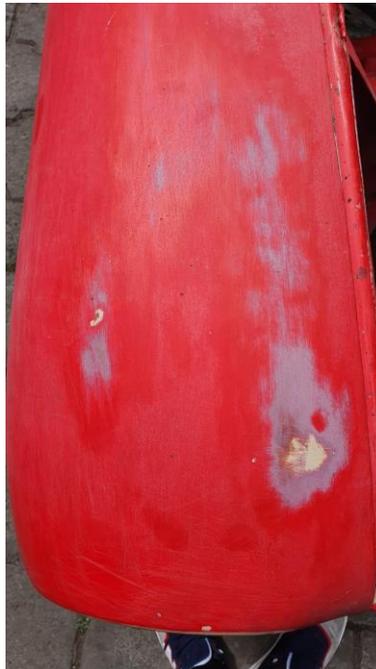
**Figura 19**

Pintura requemada parte delantera derecha

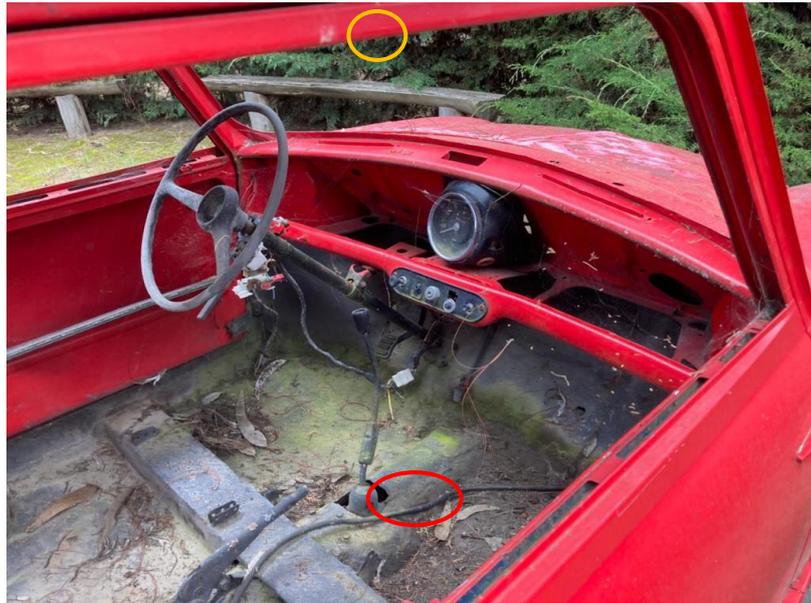
Se puede observar que en la parte interior central de la cabina está podrida por causa de la corrosión y otros factores así como también presenta una pequeña abolladura en la parte superior derecha de la puerta. Ver fig. 20 hasta fig. 22

Interior en deterioro

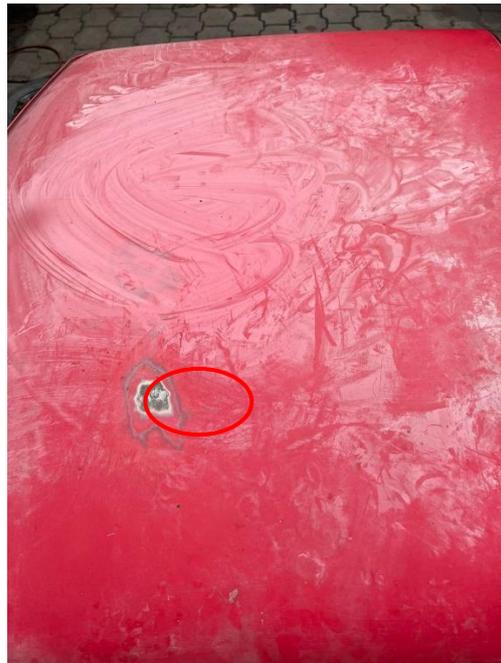
**Figura 21**

Techo de la mini Austin con una pequeña abolladura

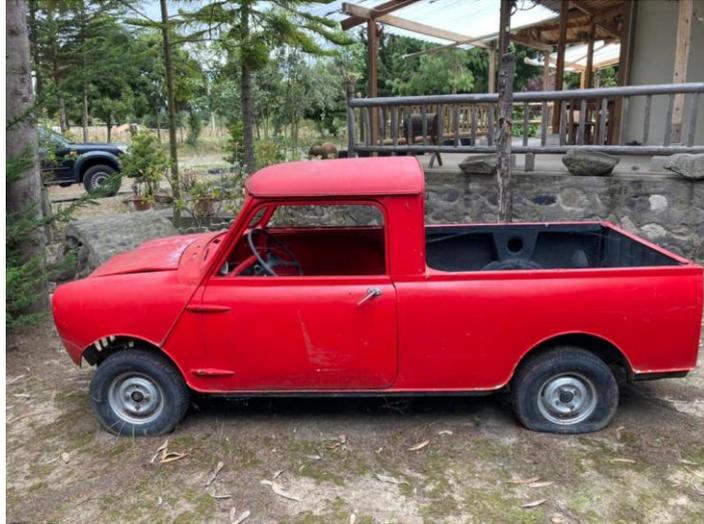
Figura 22

Carrocería en deterioro por abandono

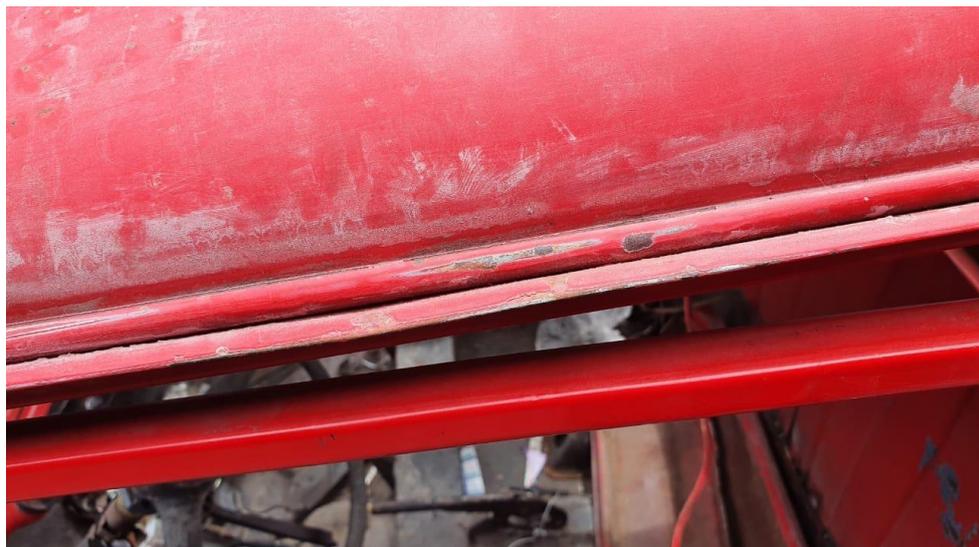
Figura 23

Como se ve en la figura, los filos del techo de la Mini Austin están afectados por la corrosión producidos por años de abandono a la intemperie. Ver fig. 23

Filos de techo afectados por la corrosión

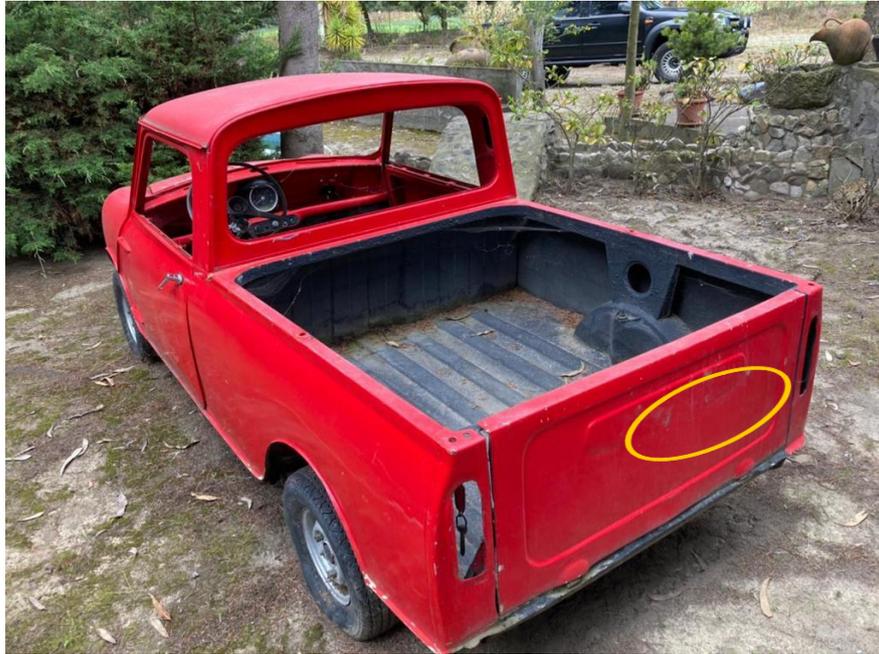
En las bases de las torretas traseras de la suspensión se observa el deterioro por la corrosión, así como también el exterior del balde del vehículo. Ver fig. 24 - 25

Compuerta trasera con pintura requemada

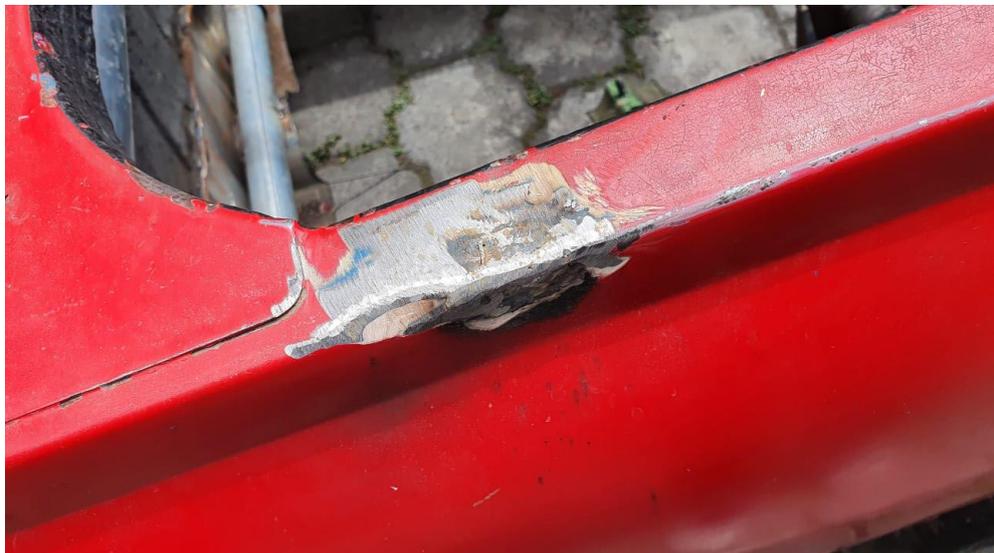
Figura 25

Abolladuras en la parte superior del balde

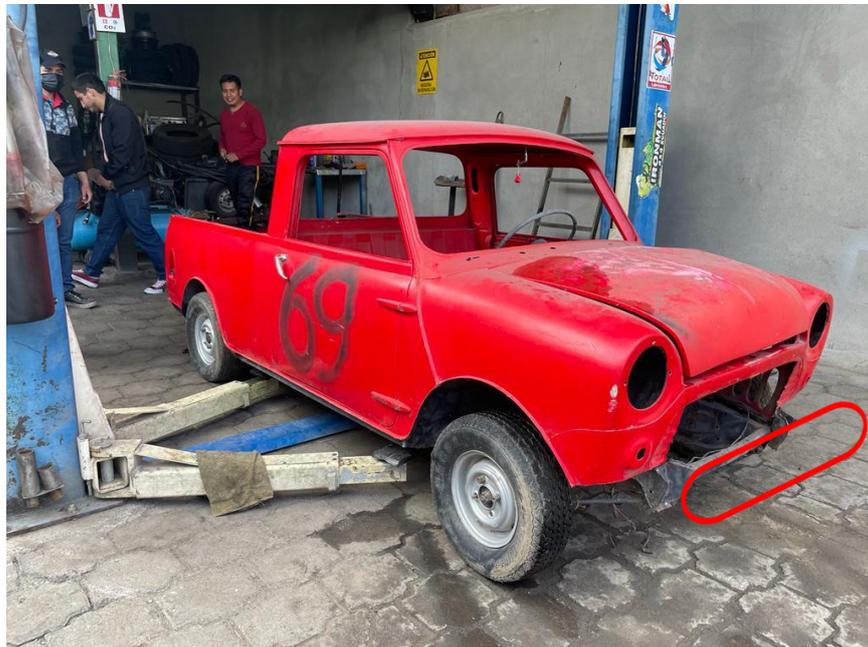
De acuerdo a la inspección realizada en el vehículo se determinó que las piezas laterales y posteriores no presentan grados de deformaciones, pero las frontales se encuentran en un grado de deterioro bajo, lo cual fue factible enderezar las piezas evitando un reemplazo. Ver fig. 34

Inspección del impacto

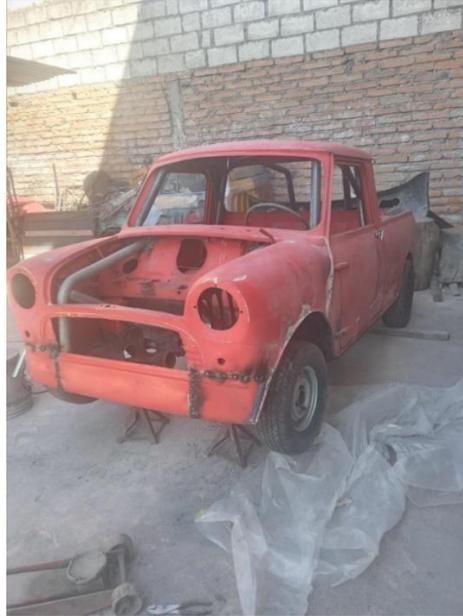
Figura 35

Enderezado del daño delantero

Se corrigen las deformaciones en el chasis y capot con la ayuda del martillo y tas, reduciendo los golpes en las piezas indicadas, con el fin de lograr regresar a su estado original. Ver fig. 35

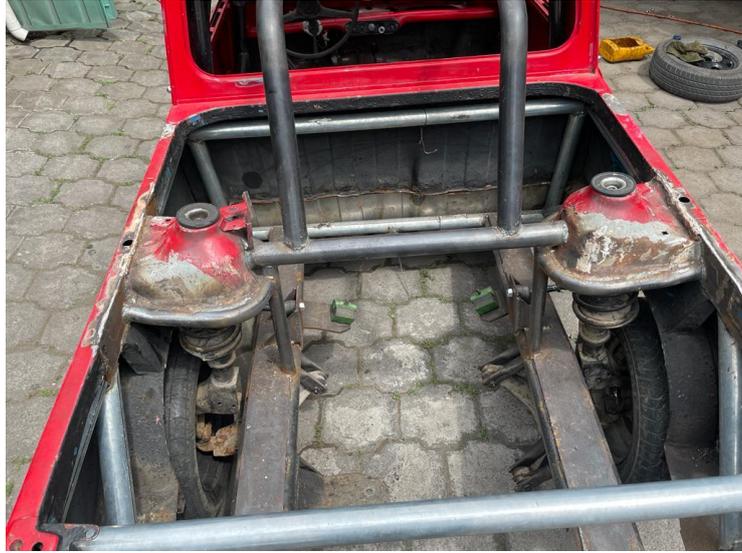
Área oxidada sin masillado

Con la ayuda de la espátula plástica recogemos una cantidad considerable de masilla para cubrir el área afectada, dando la misma forma de la pieza a corregir.

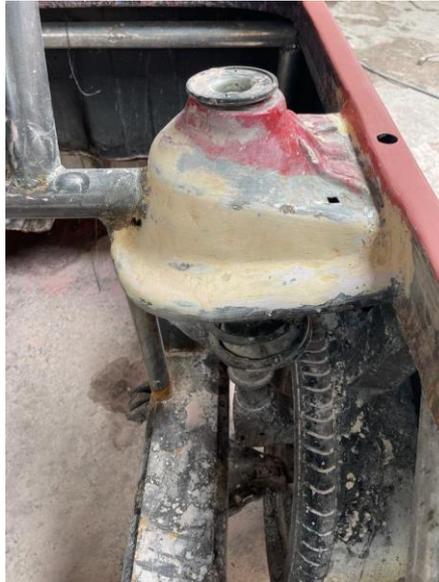
**Figura 41**

Masillado plástico sobre área oxidada

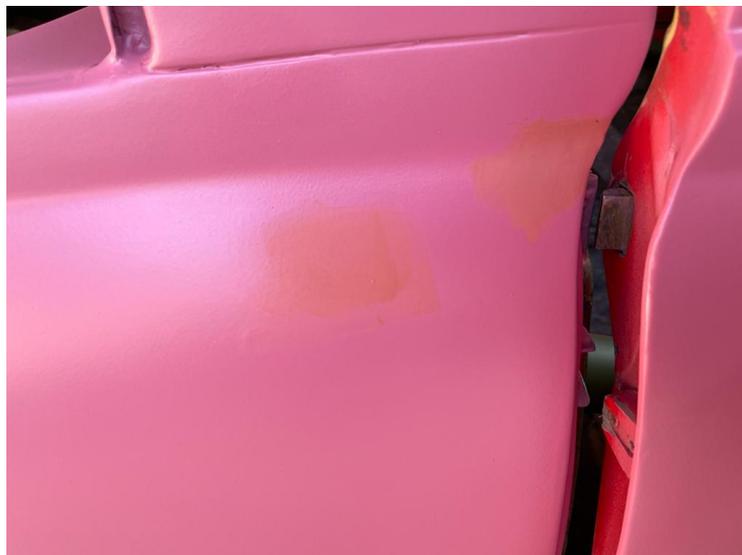
Con la imprimación aplicada se inspecciona la carrocería determinando que existen fallas imperceptibles las cuales se corrigen con la ayuda de la masilla poliéster. Ver fig. 54

Aplicación de masilla poliéster
