**Evaluación del grado de vulnerabilidad sísmica de unidades militares importantes  
(colegios, hospitales, aeropuertos), en el Ecuador basada en la guía FEMA P-1000,  
NEC-15, ASCE/SEI 41-17, ASCE/SEI 7-22 - Parte 1**

Trabajo de integración curricular, previo a la obtención del título de Ingeniero Civil

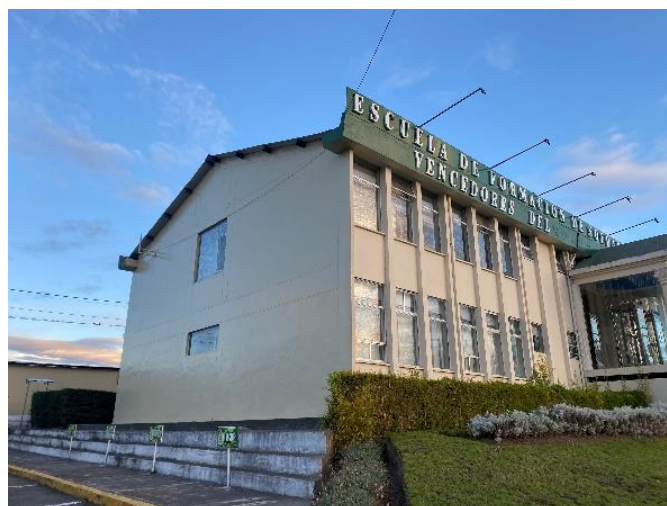
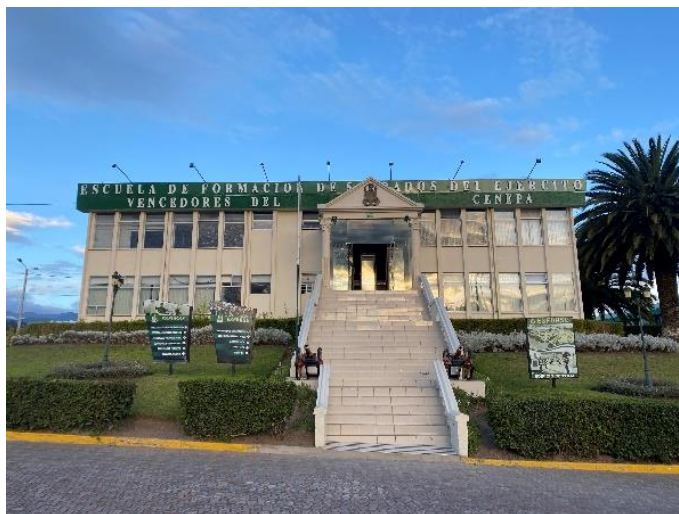
**Figura 54***Fachada Edificio Central CENEPA*

La estructura inspeccionada cuenta con aproximadamente 40 años de uso, considerada una estructura con marcos de acero y mampostería no reforzada, no posee edificaciones cercanas que puedan causar problemas de golpeteo, la estructura no posee irregularidad en planta y elevación, las puertas de salida o emergencia no cumplen con los requisitos básicos, las ventanas no cumplen con el requerimiento de ser de vidrio templado y no existen accesos inclusivos.

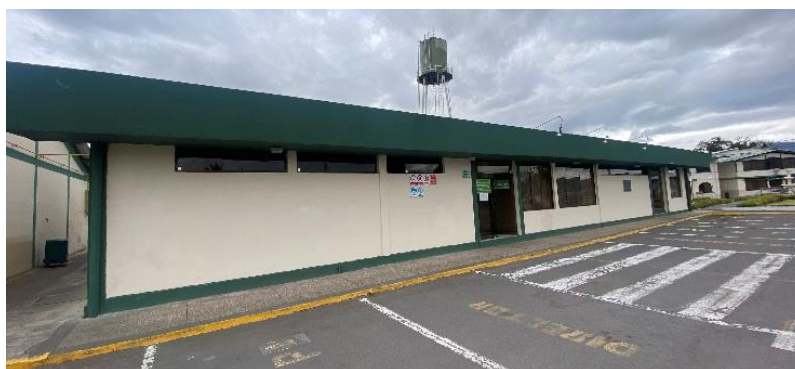
**Figura 56***Casino de Oficiales CENEPA*

La estructura inspeccionada cuenta con aproximadamente 40 años de uso, considerada una estructura con marcos de acero y mampostería no reforzada que cuenta con una sola planta, no posee edificaciones cercanas que puedan causar problemas de golpeteo, su relación largo ancho es menor a 4 pero una de sus longitudes se aproxima a 30m, existen patologías en columnas y vigas, las puertas de salida o emergencia no cumplen con los requisitos básicos, las ventanas no están fabricadas en vidrio templado y no existen accesos inclusivos.

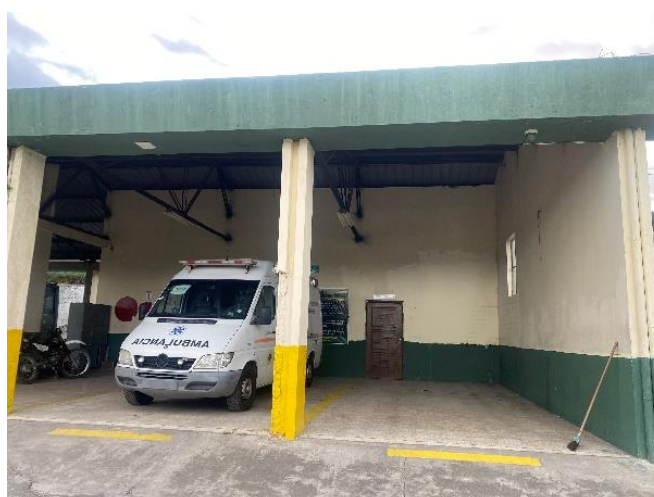
*Estacionamientos CENEPA*

La estructura inspeccionada cuenta con aproximadamente 40 años de uso, considerada una estructura con marcos de acero y mampostería no reforzada, no posee edificaciones cercanas que puedan causar problemas de golpeteo, su relación largo ancho (30mx17m, aproximadamente) es menor a 4 pero una de sus longitudes se aproxima a

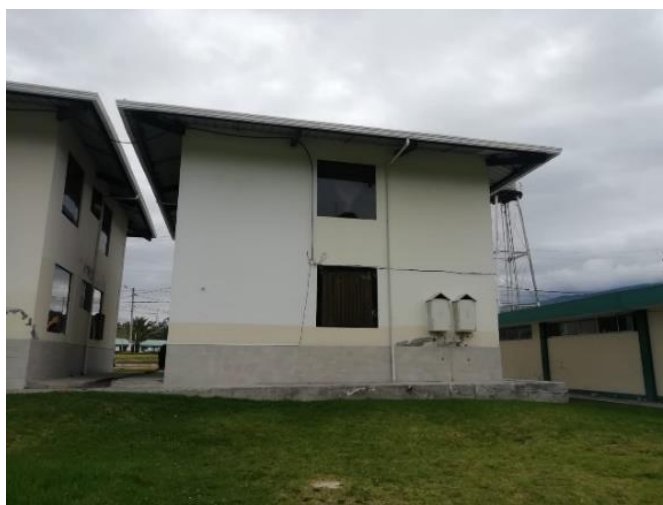
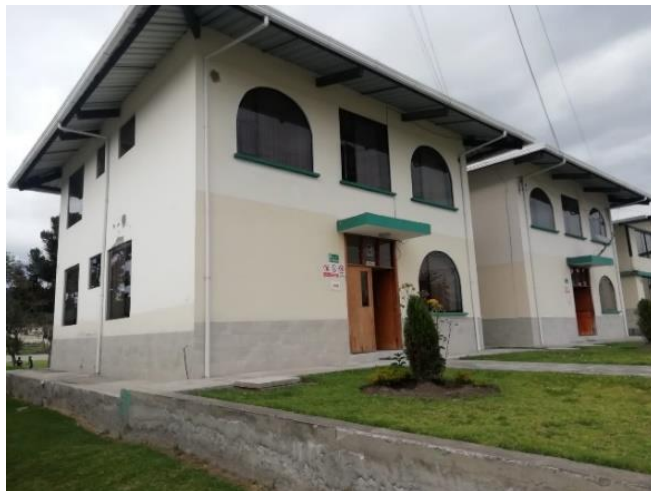
**Figura 62**

La estructura inspeccionada cuenta con aproximadamente 20 años de uso, considerada como una estructura con pórticos de acero con paredes de mampostería de relleno sin refuerzo, su cubierta es metálica, su relación largo ancho (11mx10m, aproximadamente) es menor a 4, la estructura no posee irregularidad en planta y elevación, además de no contar con ampliaciones verticales u horizontales, existen patologías en paredes debido a grietas presentes en esquinas de ventanas y puertas, las ventanas no cumplen con el requerimiento de ser de vidrio templado, existen elementos no estructurales exteriores correctamente fijados que no presentan inconvenientes, las puertas de salida o emergencia no cumplen con los requisitos básicos y no existen accesos inclusivos.

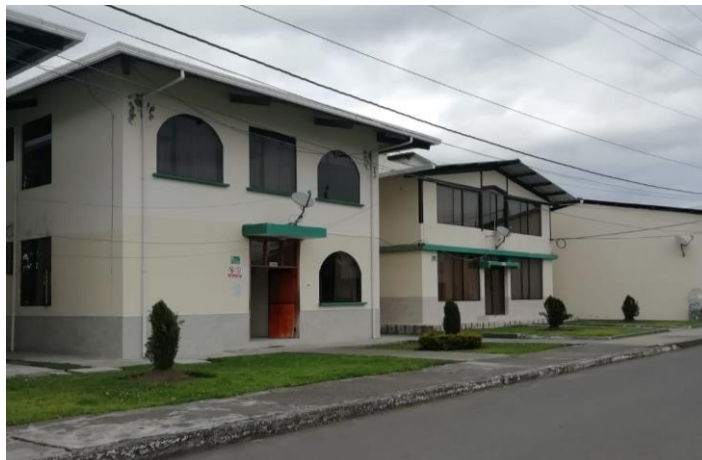
**Figura 63***Dormitorios de oficiales 2 CENEPA*

La estructura evaluada cuenta con aproximadamente 20 años de uso, considerada como una estructura con pórticos de acero con paredes de mampostería de relleno sin refuerzo, su cubierta es metálica, su relación largo ancho (11mx10m, aproximadamente) es menor a 4, la estructura no posee irregularidad en planta y elevación, además de no contar con ampliaciones verticales u horizontales, existen patologías en paredes debido a grietas presentes en esquinas de ventanas y puertas, las ventanas no cumplen con el requerimiento de ser de vidrio templado, existen elementos no estructurales exteriores correctamente fijados que no presentan inconvenientes, las puertas de salida o emergencia no cumplen con los requisitos básicos y no existen accesos inclusivos.

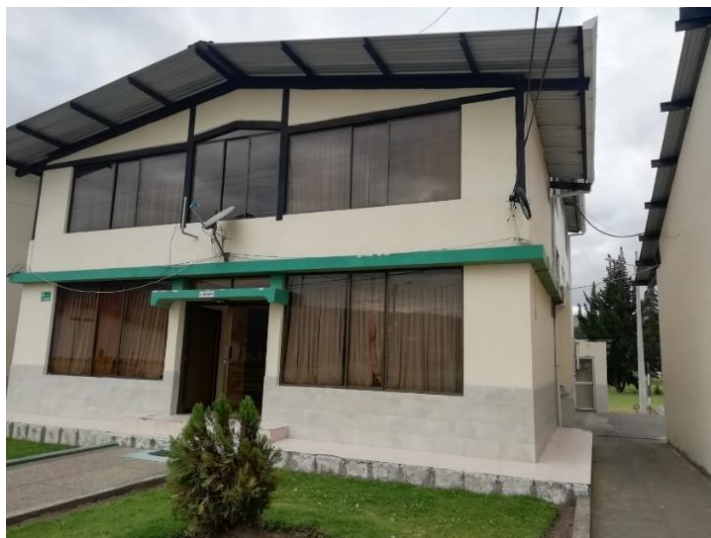
*Dormitorios de oficiales 3 CENEPA*

La estructura inspeccionada cuenta con aproximadamente 20 años de uso, considerada como una estructura con pórticos de acero con paredes de mampostería de relleno sin refuerzo, su cubierta es metálica, su relación largo ancho (20mx12.5m, aproximadamente) es menor a 4, la estructura posee irregularidad en planta debido a esquinas reentrantes e irregularidad en elevación por niveles divididos, además de no contar con ampliaciones verticales u horizontales, se evidencia patologías en las columnas debido a fisuras, existen patologías en paredes debido a grietas presentes en esquinas de ventanas y puertas, las ventanas no cumplen con el requerimiento de ser de vidrio templado, existen elementos no estructurales exteriores correctamente fijados que no presentan inconvenientes, las puertas de salida o emergencia no cumplen con los requisitos básicos y no existen accesos inclusivos.

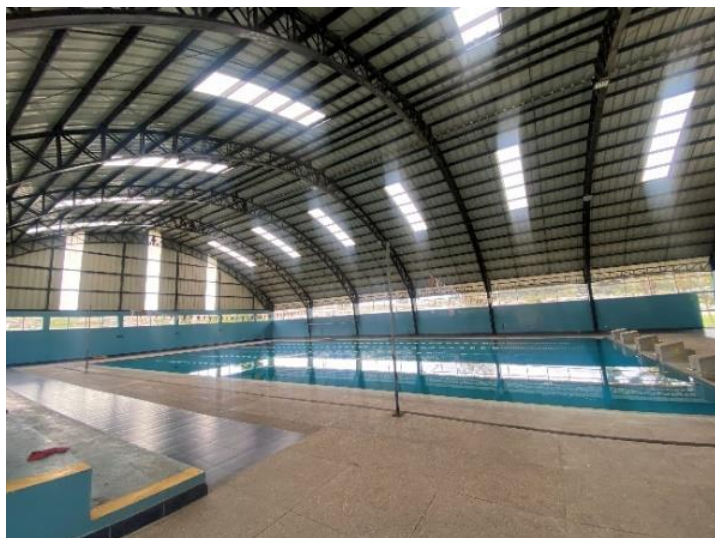
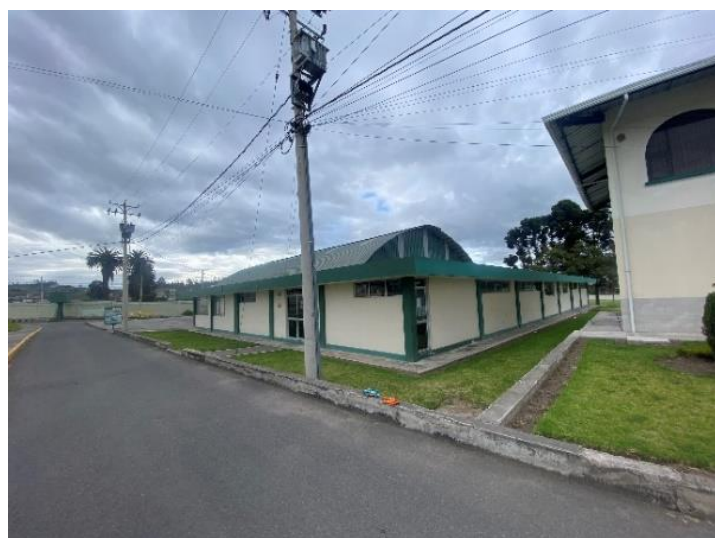
**Figura 66**

La estructura inspeccionada cuenta con aproximadamente 20 años de uso, considerada como una construcción mixta con cubierta de acero y un revestimiento de chapa ondulada, cuenta con una relación de largo-ancho menor a 4 y una de sus longitudes se encuentra próxima a 30 m, cuenta con un edificio adyacente, mismo que no cumple con la distancia mínima de separación, no cuenta con irregularidad en planta así como irregularidad en elevación, existen patologías en paredes debido a fracturas o grietas horizontales en la fachada, cuenta con la presencia de un elemento con riesgo de colapso o caída en caso de movimiento sísmico, las puertas de salida o de emergencia no son las adecuadas, las ventanas no están fabricadas en vidrio templado y existe una nula presencia de accesos inclusivos.

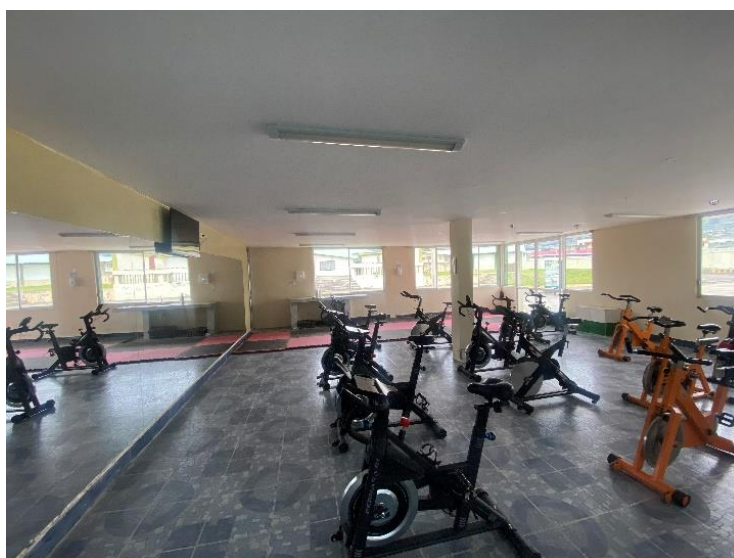
*Gimnasio CENEPA*

La estructura inspeccionada cuenta con aproximadamente 20 años de uso, considerada una estructura con marcos de acero y mampostería no reforzada, se toma en cuenta condiciones de golpeteo ya que un edificio adyacente se encuentra a un espacio de separación mayor al mínimo mientras que en las condiciones de adyacencia existe un edificio adyacente con más de dos plantas, la edificación cuenta con una relación largo-

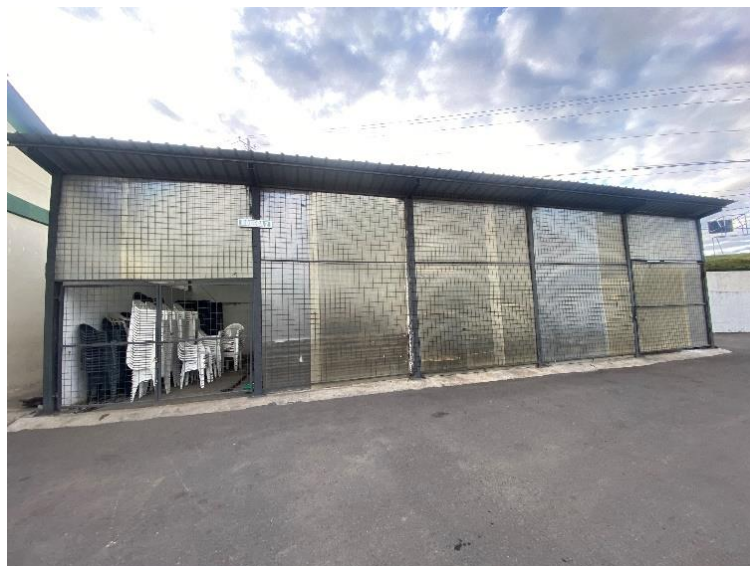
*Bodegas CENEPA*

La estructura inspeccionada cuenta con aproximadamente 20 años de uso, se trata de una estructura con pórticos de acero con paredes de mampostería no reforzada, no presenta edificios cercanos que puedan causar problemas de golpeteo o de adyacencia, la relación largo-ancho es inferior a 4, no es irregular en planta y en elevación, posee patologías en vigas debido a grietas por retracción de hormigón, patología en columnas debido a fisuras, no existen patologías en la cubierta metálica y las paredes presentan fracturas en la fachada, cuenta con la presencia de un elemento con riesgo de colapso o caída en caso de movimiento sísmico, las ventanas no están fabricadas en vidrio templado,

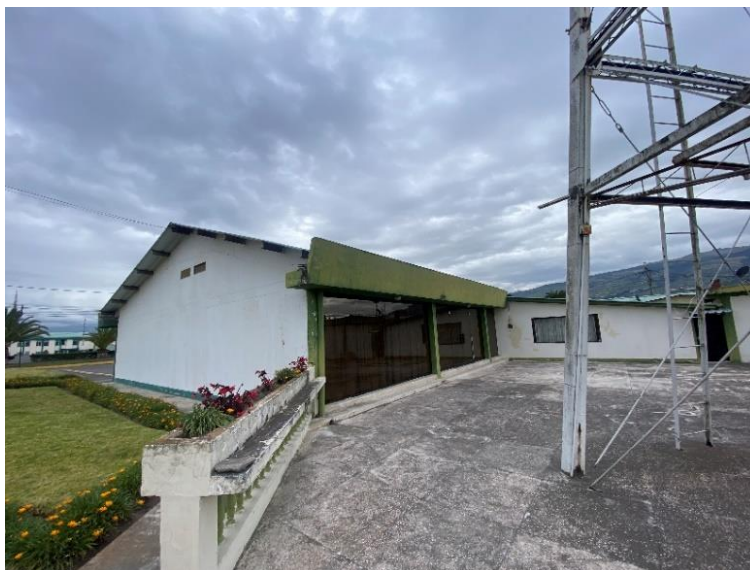
**Figura 69***Comedor 2 CENEPA*

La estructura inspeccionada cuenta con aproximadamente 20 años de uso, considerada una construcción con pórticos de hormigón armado con mampostería de relleno sin refuerzo, no presenta edificios cercanos que puedan causar problemas de golpeteo o de adyacencia, la relación largo-ancho es inferior a 4, es irregular en planta debido a esquinas reentrantes y no presenta irregularidad en elevación, existen patologías en vigas debido a grietas por retracción del hormigón, se observan patologías en paredes debido a fracturas en la fachada, cuenta con la presencia de un elemento con riesgo de colapso o caída en caso de movimiento sísmico, las ventanas no están fabricadas en vidrio templado, las puertas de salida o emergencia no cumplen con los requisitos básicos y no existen accesos inclusivos.

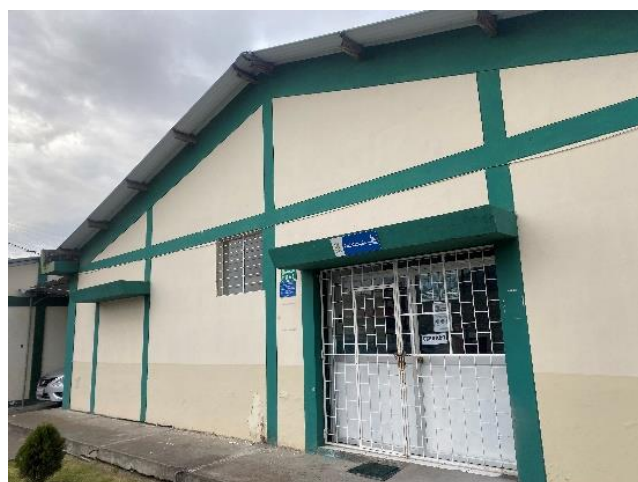
*Centro de fisioterapia y radiaciones CENEPA*

La estructura inspeccionada cuenta con aproximadamente 40 años de uso, considerada una construcción con pórticos de hormigón armado con mampostería de relleno sin refuerzo y cubierta metálica, no presenta edificios cercanos que puedan causar problemas de golpeteo o de adyacencia, la relación largo-ancho es inferior a 4, no presenta irregularidad en planta y elevación, se observa patologías en columnas debido a fisuras presentes en la estructura y patologías en paredes por grietas en esquinas de ventanas y puertas, cuenta con la presencia de un elemento con riesgo de colapso o caída en caso de movimiento sísmico, las puertas de salida o emergencia no cumplen con los requisitos básicos y las ventanas no están fabricadas en vidrio templado.

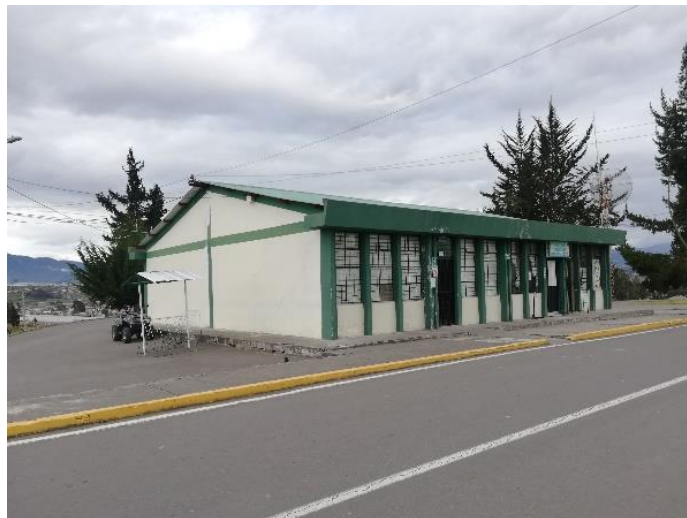
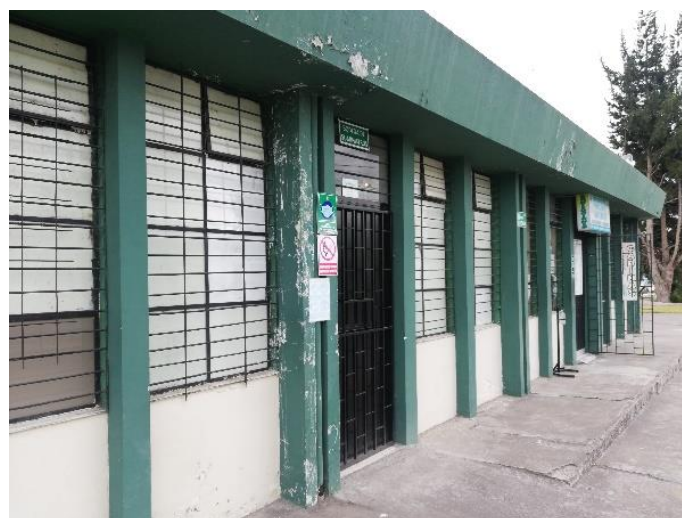
**Figura 79**

La estructura inspeccionada cuenta con aproximadamente 20 años de uso, considerada una construcción con pórticos de hormigón armado con mampostería de relleno sin refuerzo y cubierta metálica, no presenta edificios cercanos que puedan causar problemas de golpeteo o de adyacencia, la edificación posee una relación largo-ancho (17.25m x 14.25m) menor a 4m, no presenta irregularidad en planta y elevación, presenta patologías en vigas debido a grietas por retracción de hormigón, las ventanas no están fabricadas en vidrio templado, las puertas de salida o emergencia no cumplen con los requisitos básicos y existe una deficiente implementación de normas básicas para accesibilidad inclusiva.
