**Evaluación del grado de vulnerabilidad sísmica de Unidades Militares importantes
(colegios, hospitales, aeropuertos) en el Ecuador, basada en la guía FEMA P-1000, NEC-
15, FEMA 577, ASCE/SEI 41-17, ASCE/SEI 7-22 – Parte 2**

Trabajo de integración curricular, previo a la obtención del título de Ingeniero Civil

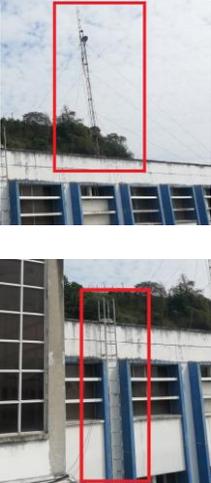
Condición	SI/NO	Comentario	Fotografía
Riesgos de caídas desde un edificio adyacente más alto	SI	Antena de telecomunicaciones, escaleras de acceso a las terrazas.

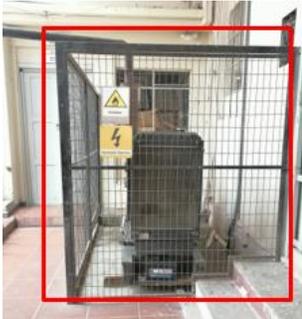
Hay un letrero en el edificio que indica que hay materiales peligrosos presentes	SI	Generador Eléctrico

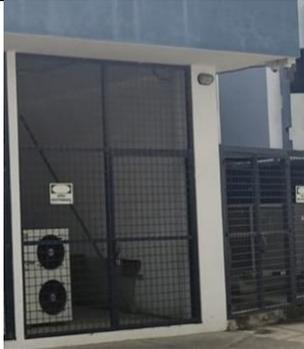
Tipo	Comentario	Fotografía
Hospital Naval de Guayaquil		
Equipos de climatización	No cuentan con un anclaje adecuado, lo que podría generar grandes desplazamientos en caso eventos sísmicos.

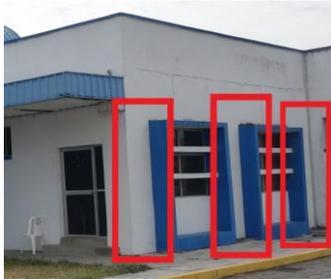
Condición	Comentario	Fotografía
Irregularidades Verticales		
Pendiente en Sitio	NO	-
Piso Débil y/o Blando	NO	-
Retrocesos	NO	-
Columna/Pilar Corto	SI – Hay paredes de relleno que acortan la columna

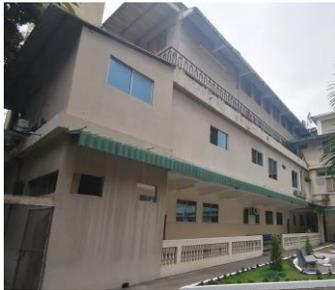
Retrocesos	SI – Fuera de plano, en los bloques laterales (pisos superiores se proyectan en el espacio más pequeño de la planta baja), en el

Condición	Comentario	Fotografía
	<p>bloque central (desde el segundo piso)</p> <p>Bloque lateral izquierdo se divide en dos partes: 4P+terracea y 3P+terracea</p> <p>Bloque lateral derecho se divide en dos partes: 5P y 4P+terracea</p>

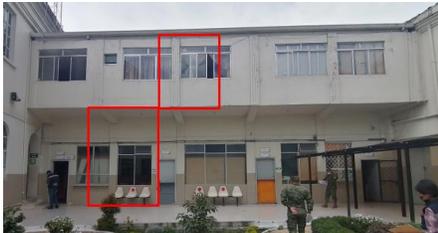
Condición	Comentario	Fotografía
Irregularidades Verticales		
Pendiente en Sitio	NO	-
Piso Débil y/o Blando	SI - La altura de un piso es entre 1,3 y 2,0 veces la altura del piso superior.

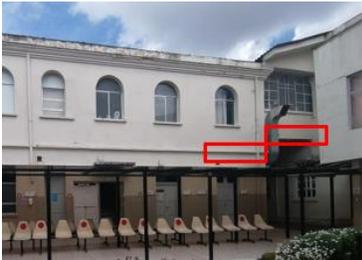
Nivel Dividido	SI – Hay un nivel dividido en el piso de bloque a bloque

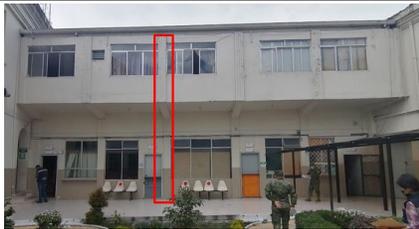
Condición	Comentario	Fotografía
Redundancia	SI - El edificio tiene al menos dos vanos de elementos laterales en cada lado del edificio en cada dirección.
