“Pintura en el empenaje del helicóptero Gazelle SA 341L con matrícula E-367, según documentación técnica ATA 20”

Monografía, previa a la obtención del título de Tecnólogo Superior en Mecánica Aeronáutica

16 de febrero del 2023

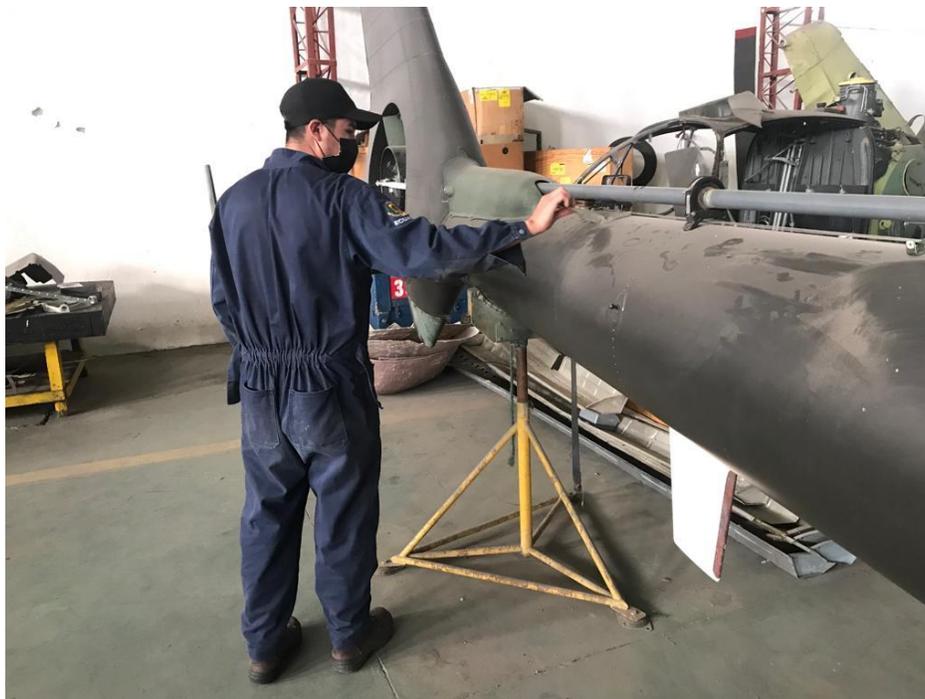
Inspección preliminar del helicóptero

Nota. Inspección preliminar en busca de daños y deterioro del fuselaje del helicóptero.

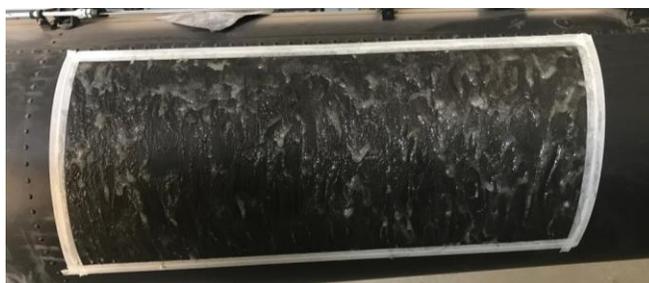
Pintura disuelta por acción del decapante

Nota. Pintura disuelta por acción del decapante, se puede aplicar varias capas de ser necesario.

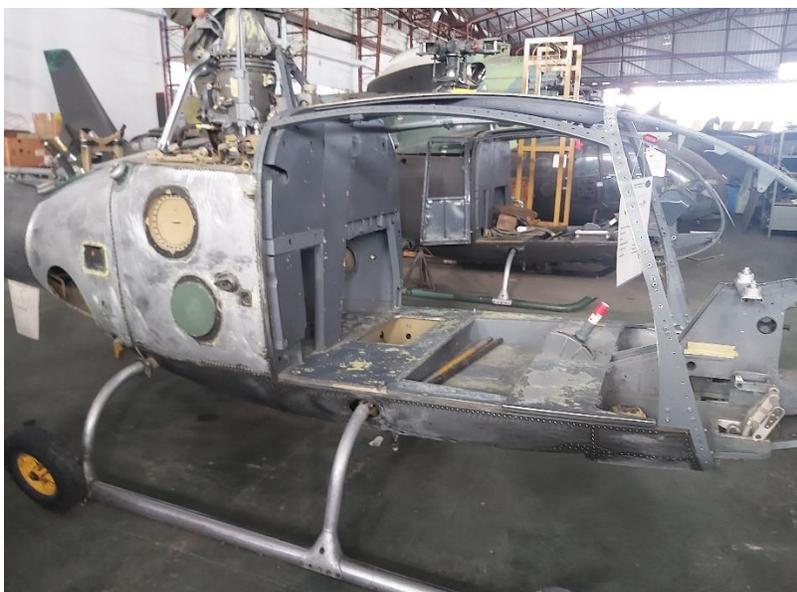
Aeronave decapada

Nota. Después del decapado, es necesario esperar 24 horas antes de las operaciones de pintura, pero resulta imperativo efectuar el reacondicionamiento de pintura en un plazo inferior a las 48 horas después del decapado.

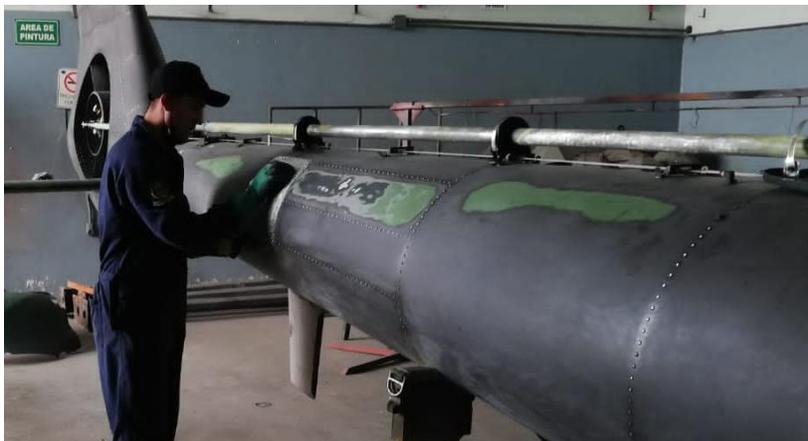
Figura 50*Lijado de superficies*

Nota. Lijado de las superficies que no fue posible decaparlas, ya sea por el material fabricado o por su composición química.

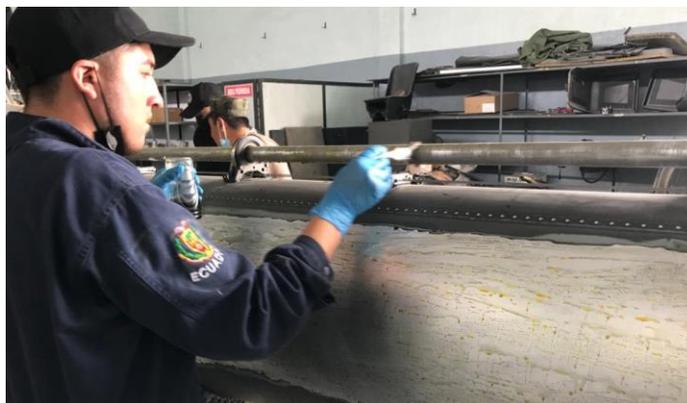
Figura 51*Aplicación del alodine*

Nota. El alodine es una película de protección superficial frente a la corrosión.

Una vez limpia la superficie se aplicó una película de protección superficial frente a la corrosión; se utilizó “Alodine” a través de pinceles en todo el empenaje del helicóptero (ver Figura 51), el tiempo de aplicación fue de entre 2 a 5 minutos sin dejar que se seque, luego se enjuagó con agua limpia para eliminar todas las sales químicas de la superficie (ver Figura 53).

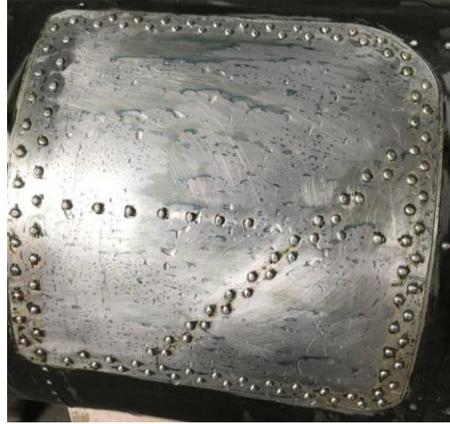
Tiempo de aplicación del alodine

Nota. El tiempo de aplicación del alodine debe ser entre 2 a 5 minutos sin dejar que se seque.

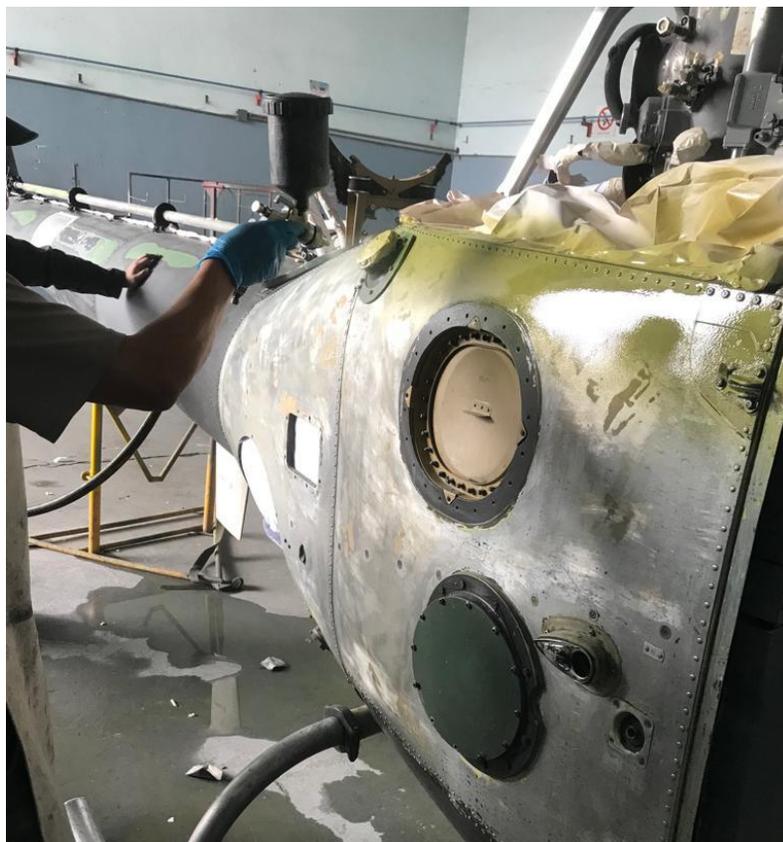
Aplicación del imprimador al fuselaje

Nota. Aplicación con pistola de tipo HVLP con una boquilla de diámetro comprendido entre 1.2 y 1.6 milímetros.

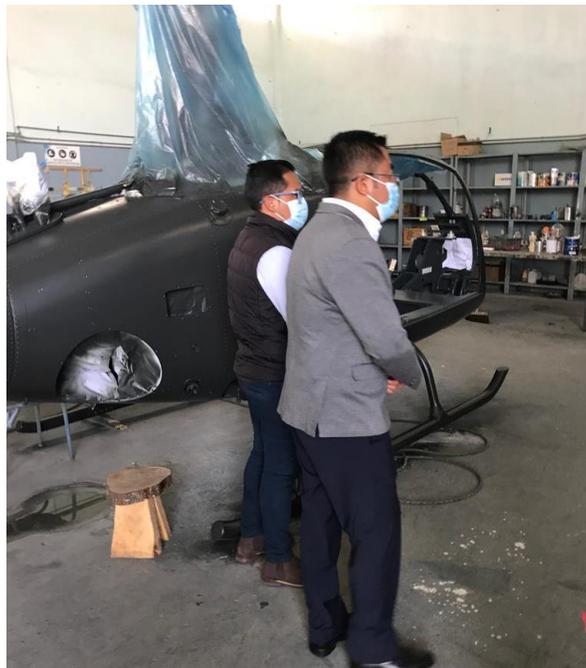
Inspección final del fuselaje del helicóptero

Nota. Verificación del aspecto y espesor de la película de pintura en el empenaje.
