**“Aplicación de tratamiento anticorrosivo y pintura en el fuselaje del helicóptero Gazelle  
AS 341L, con matrícula E-367 según información técnica”**

Granda Delgado, Marlon Nelson

Monografía, previa a la obtención del título de Tecnólogo Superior en Mecánica Aeronáutica

16 de febrero del 2023

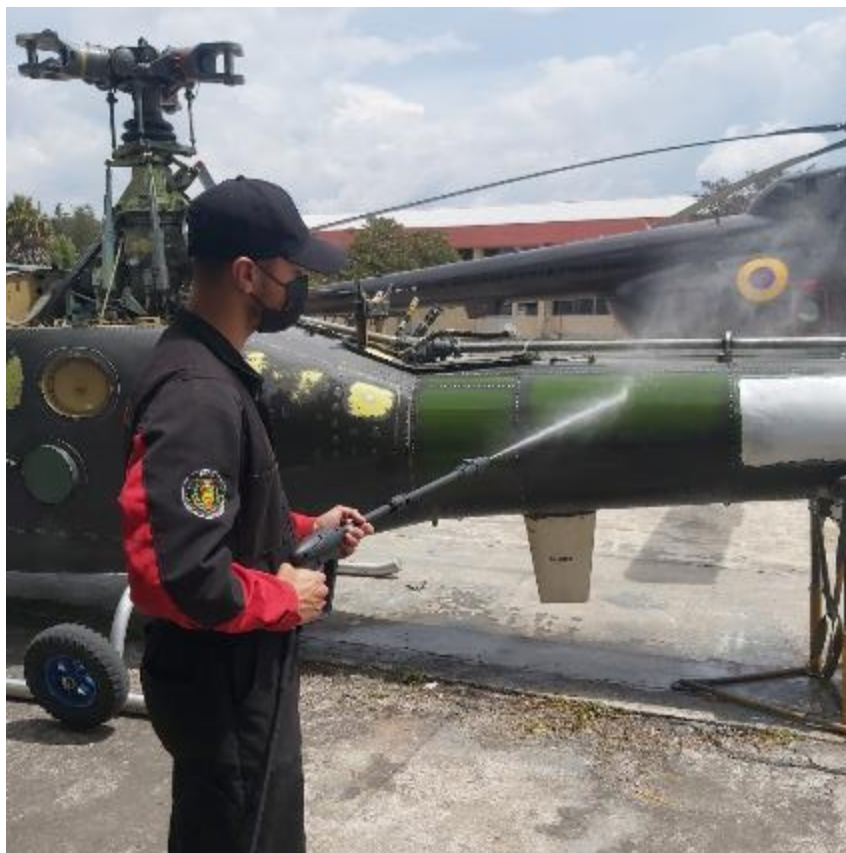
*Limpieza general del helicóptero*

Se realizó una limpieza general de la aeronave con finalidad de eliminar la suciedad y objetos extraños (ver Figura 43), ya que el helicóptero se encontraba a la intemperie y había sufrido deterioro en el fuselaje y sistemas asociados. Esta inspección preliminar sirvió para verificar si existen daños y deterioros producidos por corrosión en algún componente o en la estructura de la aeronave (ver Figura 44). Una vez realizada la limpieza, la aeronave fue trasladada al hangar (ver Figura 45) para poder continuar con los procedimientos relacionados con el proceso de pintura del helicóptero Gazelle AS 341L.

*Nota.* Limpieza general de la aeronave con finalidad de eliminar la suciedad y objetos extraños.

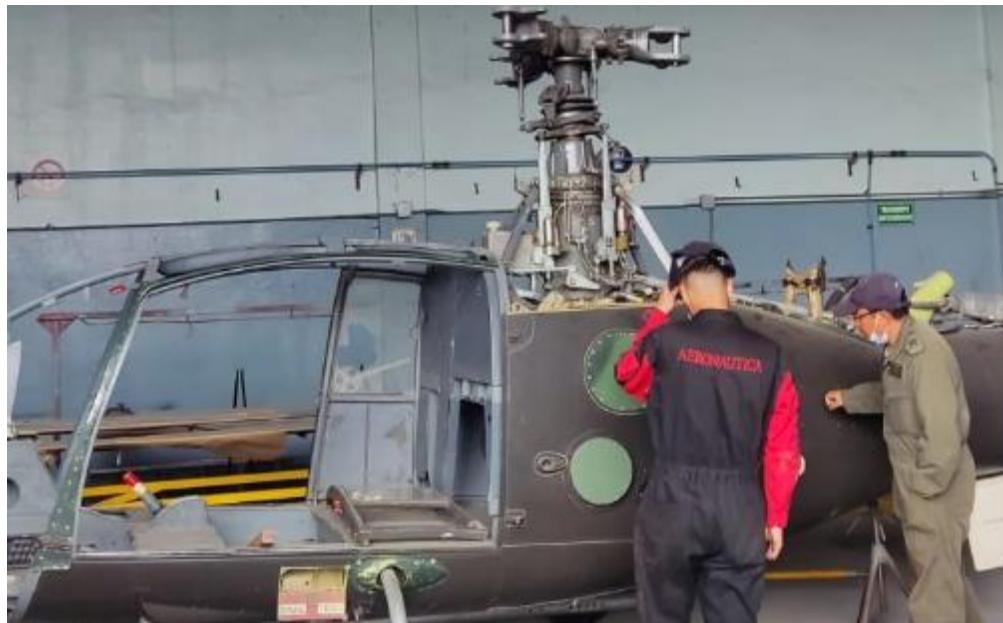
*Inspección preliminar del helicóptero*

*Nota.* Inspección preliminar en busca de daños y deterioro del fuselaje del helicóptero.

- Se inspeccionó y se evaluó el estado de los componentes del fuselaje del helicóptero Gazelle AS 341L, donde se constató que la aeronave contenía pequeños daños que luego fueron corregidos, y posteriormente se realizó el proceso de decapado y tratamiento anticorrosivo para una correcta preparación de las superficies antes de los procedimientos de pintura.

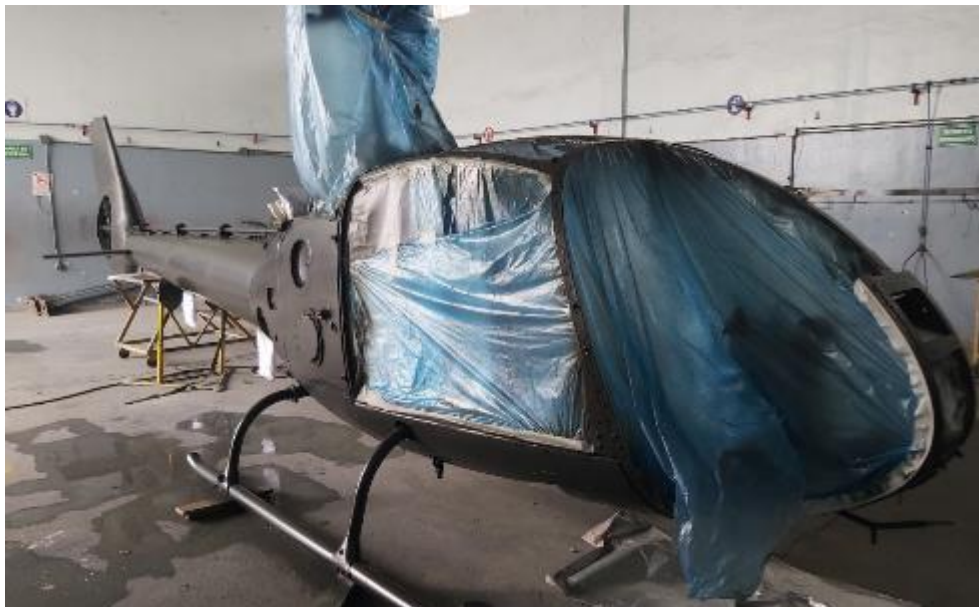
*Recubrimiento final del helicóptero Gazelle AS 341L*

*Nota.* Recubrimiento deseado (color verde OTAN) de la superficie del fuselaje del helicóptero Gazelle AS 341L.

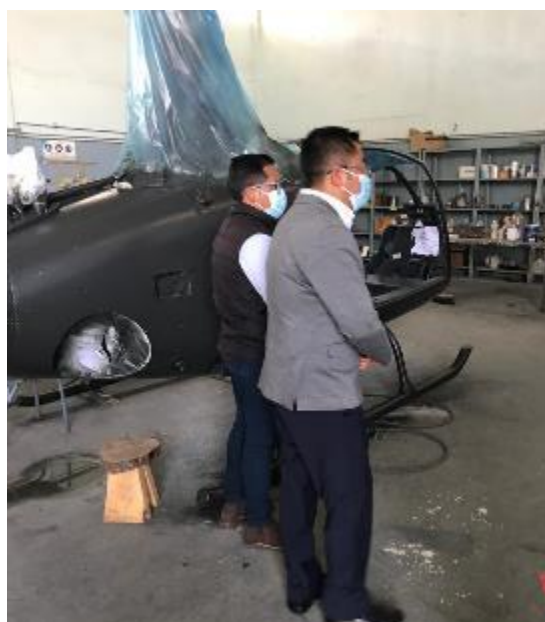
*Inspección final del fuselaje del helicóptero*

*Nota.* El aspecto y espesor de la película de pintura en el fuselaje del helicóptero es el adecuado.
