UNIVERSIDAD DE LAS FUERZAS ARMADAS
INNOVACIÓN PARA LA EXCELENCIA

Monografía previa a la Obtención del Título de Tecnólogo Superior en Mecánica Aeronáutica

TEMA: “INSPECCIÓN DE 125 HORAS O ANUAL DEL MOTOR ASTAZOU XIV H DEL HELICÓPTERO GAZELLE AS 341L DE ACUERDO AL MANUAL DE MANTENIMIENTO PARA LA PRESERVACIÓN DE LOS COMPONENTES”

AUTOR: Bombón Pérez, Alberto Santiago

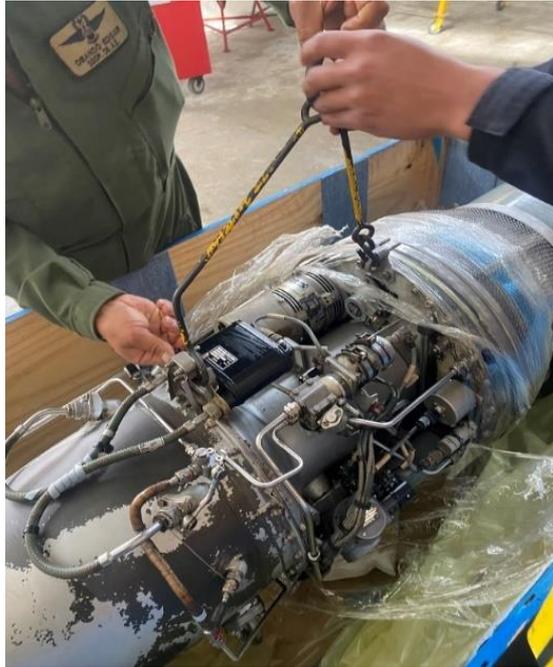
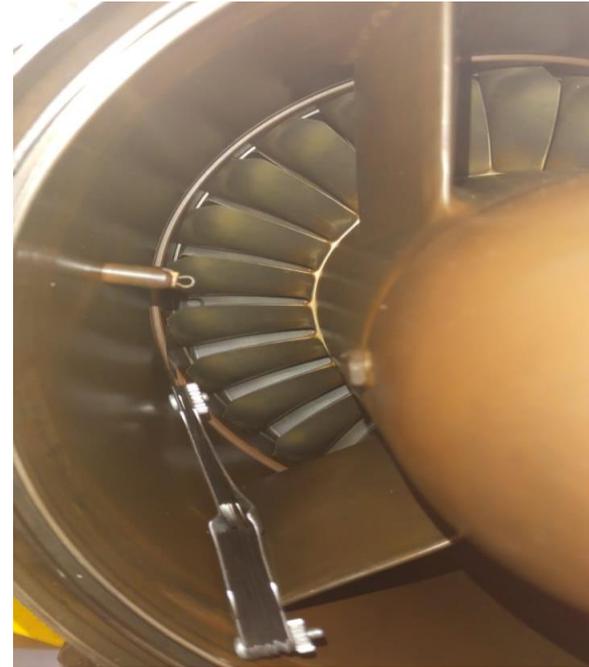
Inspección del juego de turbina Capítulo 72-50-2

El propósito de esta inspección es para detectar posibles anomalías que existan en el motor, para ello se necesitara las siguientes herramientas. Se hará uso de un conjunto de boroscopio flexible de 6 mm de diámetro como indica el manual de mantenimiento para realizar la inspección y poder verificar el estado de la turbina y poder dar mantenimiento. .

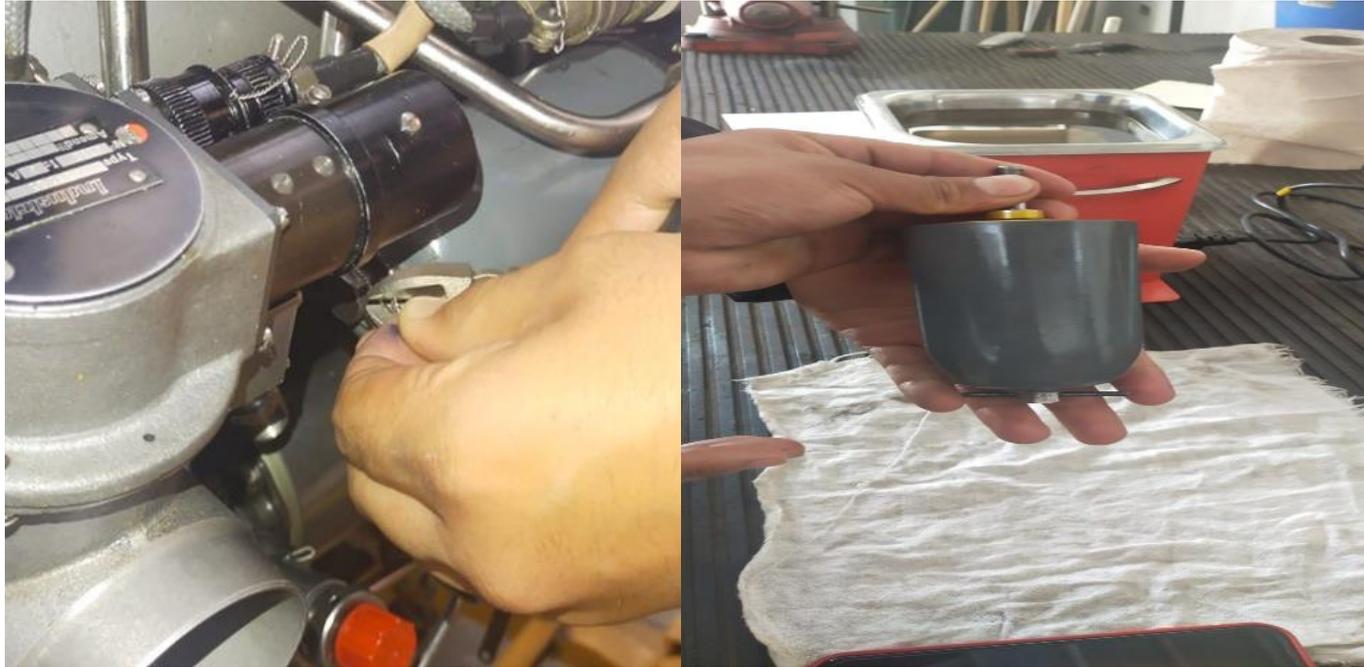
Inspección y limpieza del cartucho del filtro de aceite

Para realizar esta inspección debemos contar con el equipo de seguridad necesario, como guantes, mascarara facial o gafas de seguridad para evitar cualquier contacto que pueda afectar la salud.

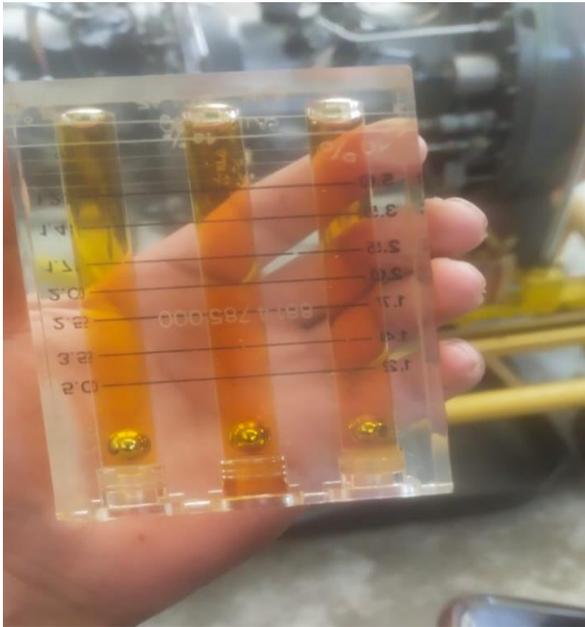
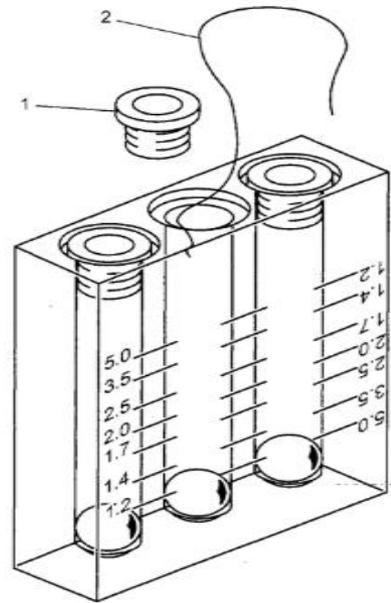
Medida del grado de dilución combustible en aceite

El propósito de esta inspección es para detectar la presencia de combustible en el aceite lubricante del motor, esta presencia de combustible en el aceite se puede detectar por el olor característico del aceite o debido al aumento del nivel de aceite en el tanque.

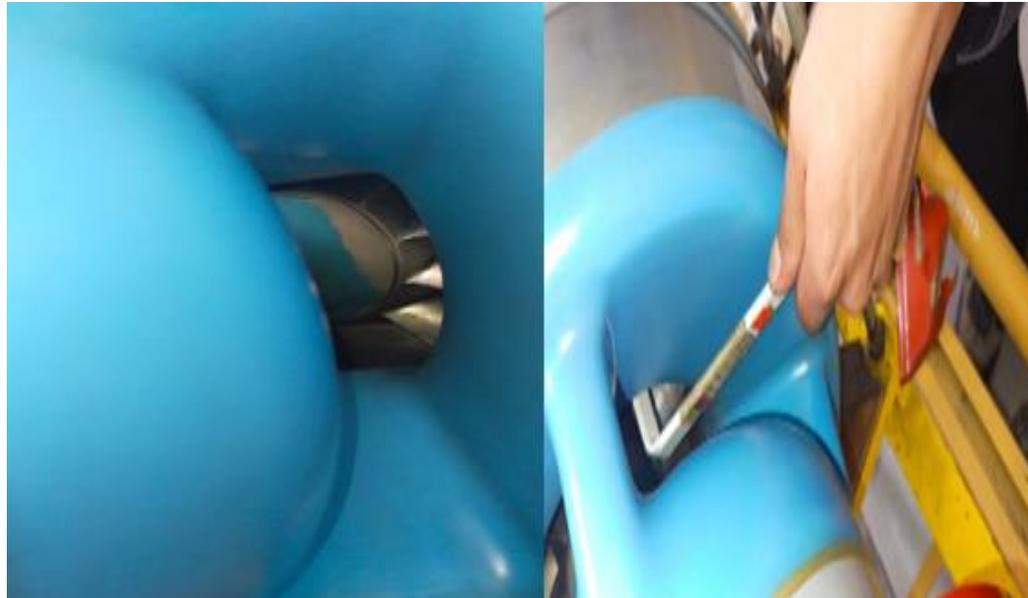
Inspección distribuidor tercera etapa de la turbina

El objetivo de la inspección de la guía de los alabes de la boquilla de la tercera etapa es detectar anomalías que requieran un overhaul del motor. Cabe destacar que esta operación debe realizarse cada 100 horas de operación del motor o después de un sobrecalentamiento de velocidad o si se escuchan ruidos anormales.

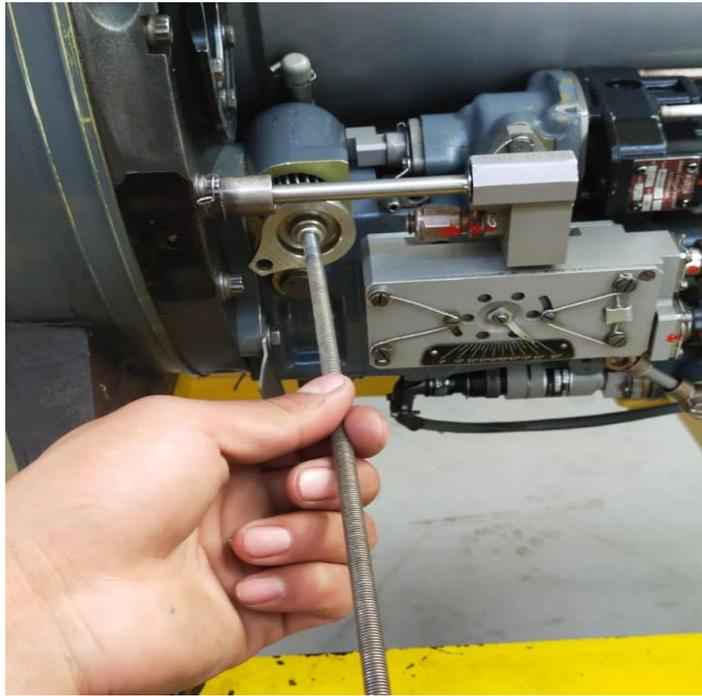
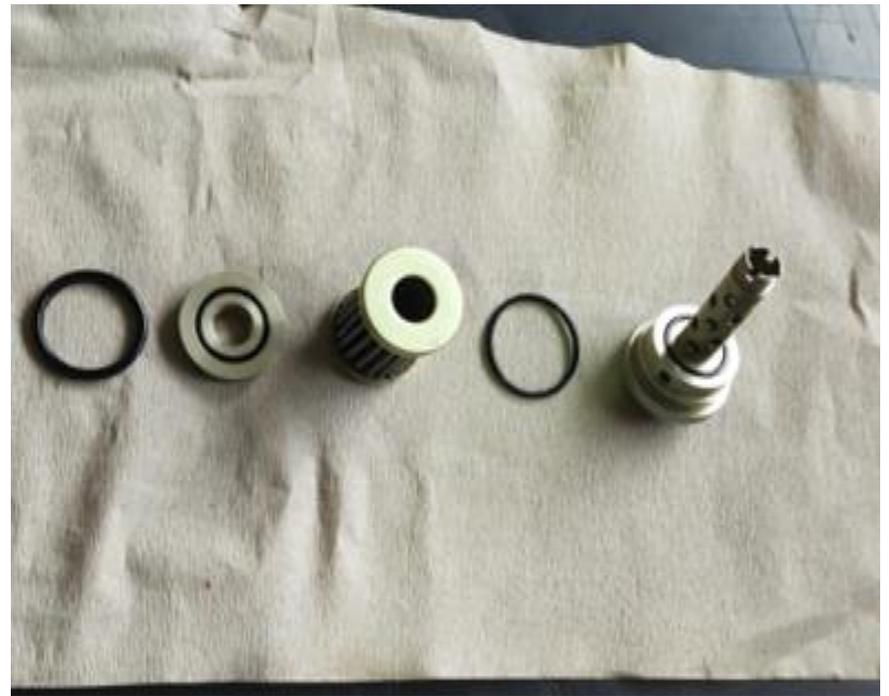
Cambio del filtro de combustible del bloque regulador

El filtro de combustible en el bloque regulador del helicóptero Gazelle SA 341L cumple un papel crucial al separar partículas y sedimentos del combustible, evitando que lleguen al motor y puedan obstruir inyectores y conductos

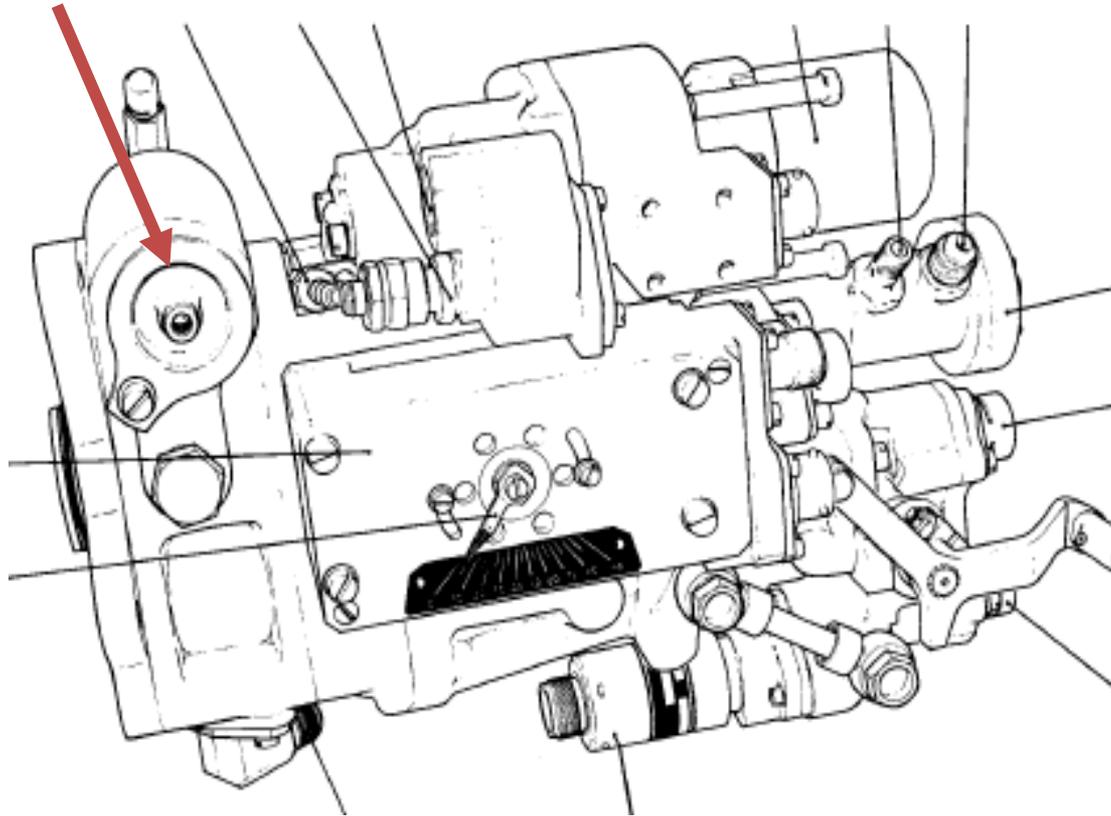
Bloque regulador

Se muestra la localización del filtro de combustible en el bloque regulador.
