**“Reparación con materiales compuestos del exterior del helicóptero Gazelle SA 341L
mediante técnicas al vacío según el ATA 20”**

Departamento de Ciencias de la Energía y Mecánica

Monografía, previa a la obtención del título de Tecnólogo Superior en Mecánica Aeronáutica

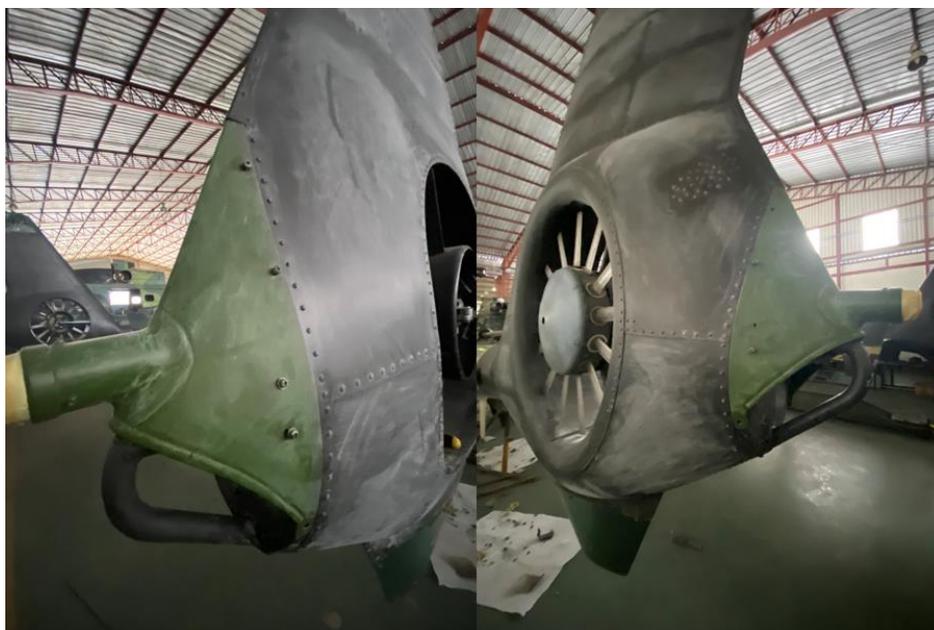
Evaluación del daño - carenado posterior

Nota. Evaluación del daño, encontrando daños por calor y falta de tornillos.

Componente	Daños encontrados
Carenado posterior	Por calor y falta de tornillos
Carenado superior	Por calor
Patín	Por calor, agujeros y falta de tornillos

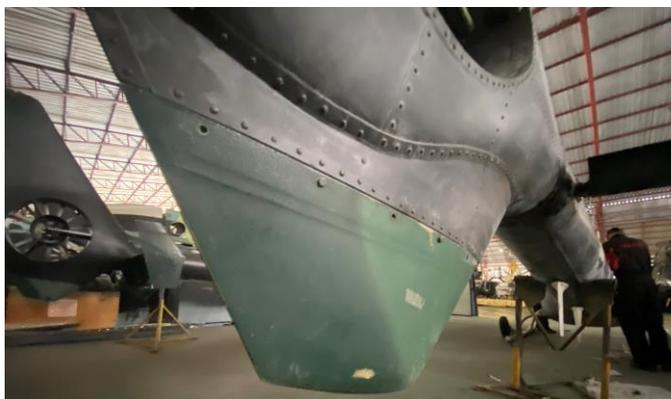
Figura 53*Evaluación del daño - patín*

Nota. Evaluación del daño, encontrando daños por calor, daño en los agujeros y falta de tornillos.

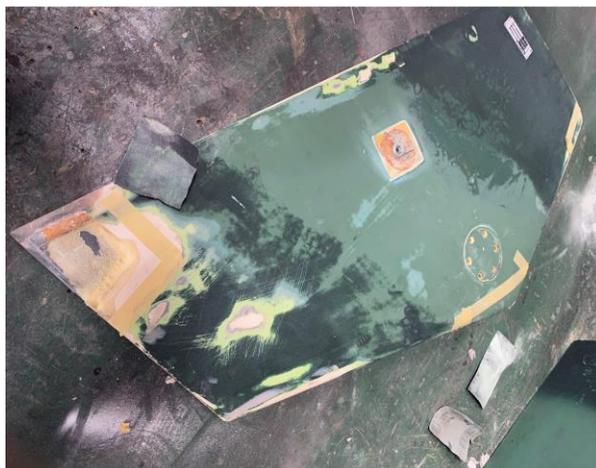
Evaluación del daño - estabilizadores - 1

Nota. Evaluación del daño, encontrando daños por calor y delaminación.

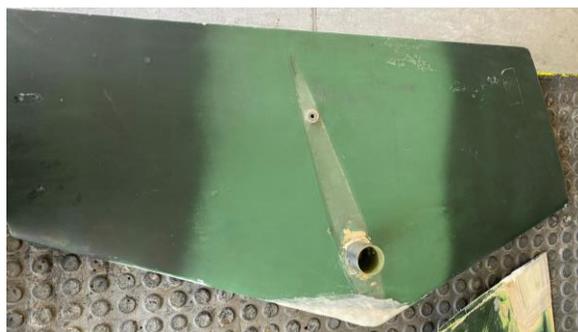
Evaluación del daño - estabilizadores - 2

Nota. Evaluación del daño, encontrando daños en los agujeros.

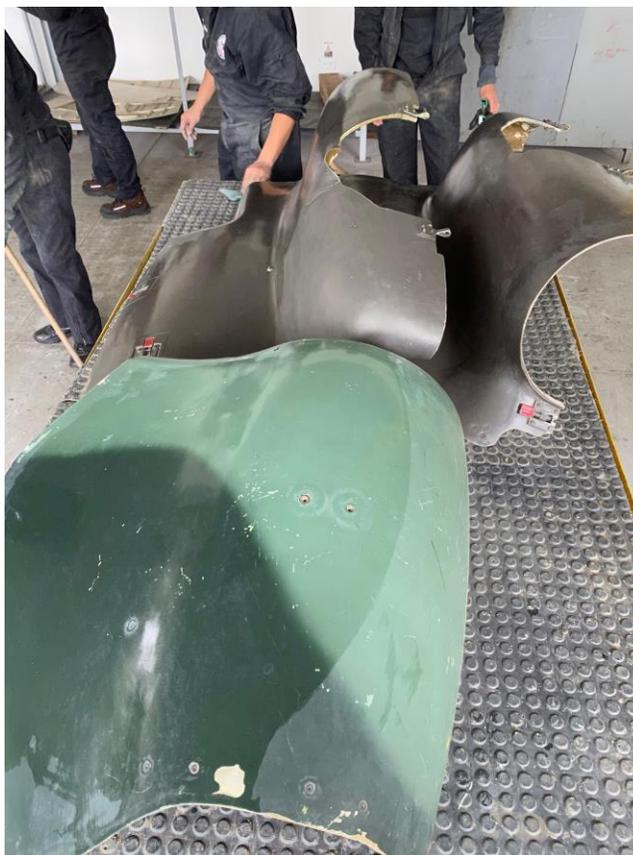
Evaluación del daño – carenados del motor

Nota. Evaluación del daño, encontrando daños por calor, delaminación y falta de tornillos.

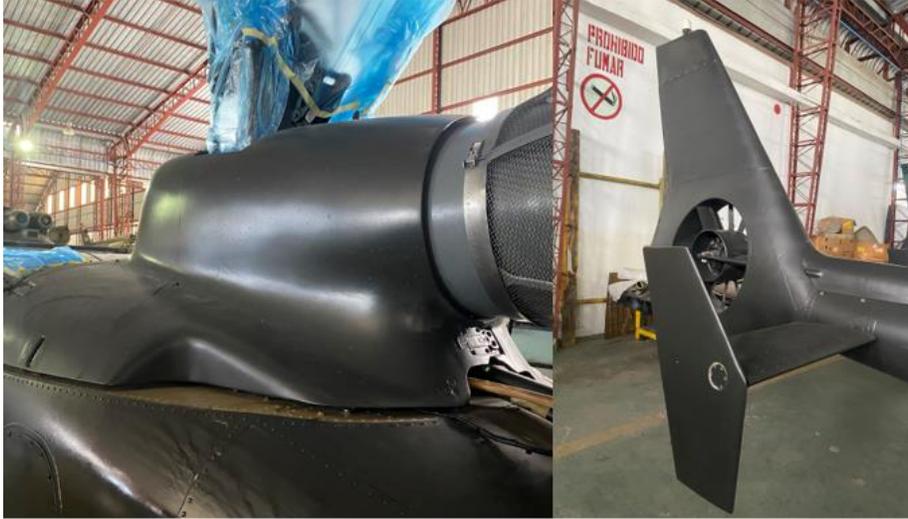
Inspección final de las reparaciones - 1

Nota. Inspección final de las reparaciones en materiales compuestos (carenados del motor y estabilizadores).

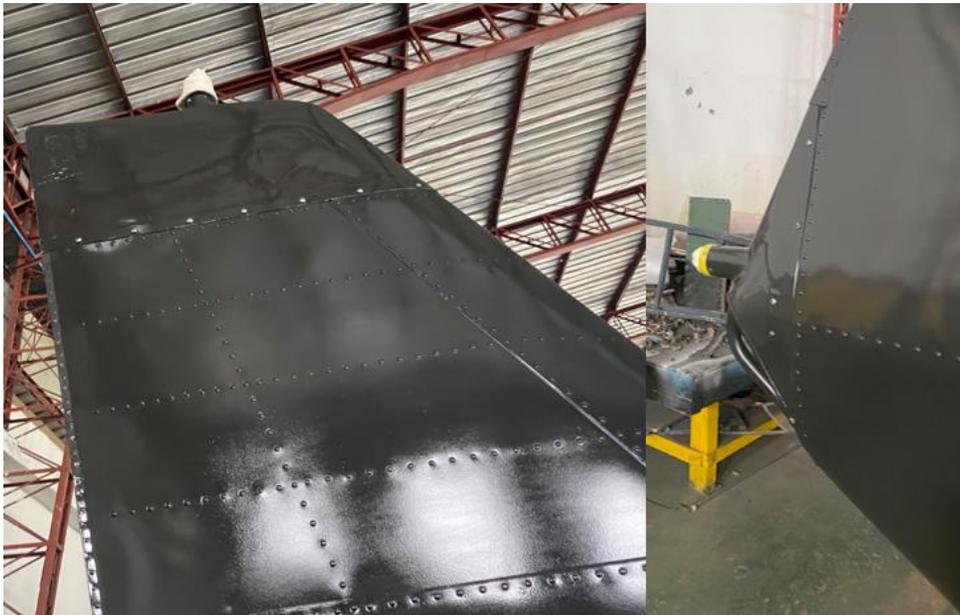
Inspección final de las reparaciones - 2

Nota. Inspección final de las reparaciones en materiales compuestos (carenados del empenaje).
