**MAESTRÍA EN ADMINISTRACIÓN DE LA CONSTRUCCIÓN
TRABAJO DE TÍTULACIÓN PREVIO LA OBTENCIÓN DEL
TÍTULO DE: MAGISTER EN ADMINISTRACIÓN DE LA
CONSTRUCCIÓN**

**“INVESTIGACIÓN DE LAS FACILIDADES DE MOVILIDAD
PARA PERSONAS CON DISCAPACIDAD EN EL CANTÓN
RIOBAMBA”**

2018

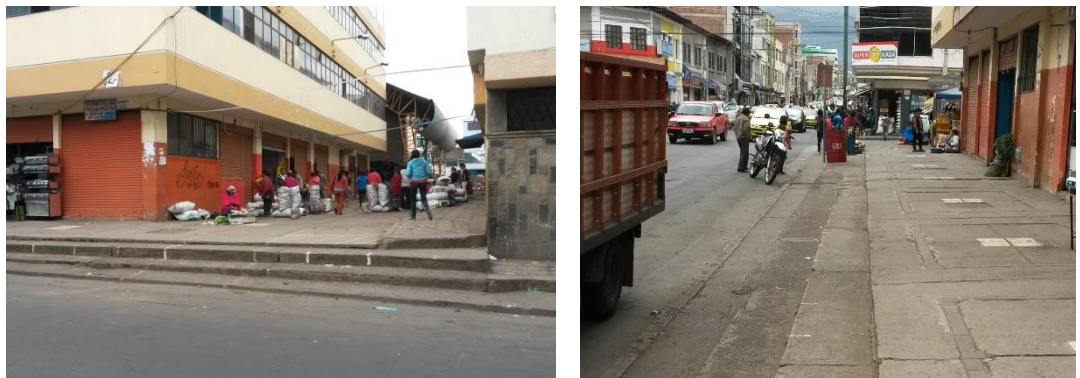
Figura 105 Mercado Santa Rosa

Los resultados mostrados en los mercados son ratificados mediante el levantamiento fotográfico con su análisis. Los mercados remodelados como La Condamine, La merced, San Francisco y San Alfonso fueron adecuados con determinada infraestructura necesaria para las personas con discapacidad (ver las figuras 97-100), mientras que los mercados no remodelados como Juan Bernardo Dávalos, San Alfonso, El Prado, La Esperanza, Mayorista y Santa Rosa no cuentan con la infraestructura adecuada generando barreras de accesibilidad dificultando la movilización. Ver las figuras 105-105.

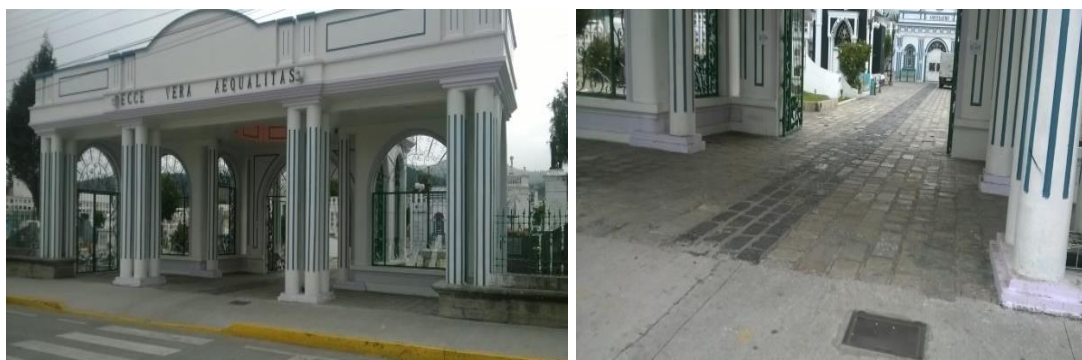
Figura 163 Cementerio general de Riobamba

El cementerio general no tiene rampas, escaleras adecuadas, aceras amplias entre otras infraestructuras requeridas para las personas con discapacidad y movilidad reducida, como se muestra en la figura 163.

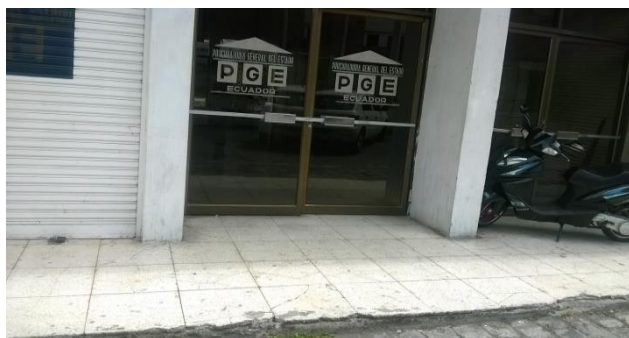
Figura 250 Entrada Procuraduría General del Estado

El edificio donde funciona la Procuraduría general del Estado en la ciudad de Riobamba presenta un deterioro de la infraestructura teniendo obstáculos para una adecuada movilización de las personas con discapacidad como se ilustra en las figuras 250 y 251.

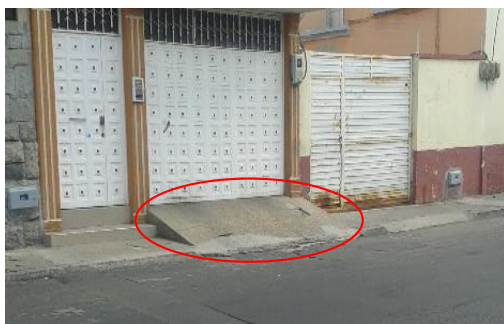
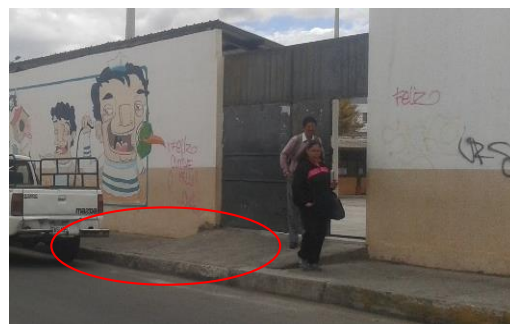
Figura 399 Vados vehiculares inadecuado

Los vados vehiculares en algunos casos no son adecuados para facilitar la movilidad de las personas con discapacidad, generando barreras de accesibilidad, como se muestran en la figura 399. Mientras que en otros casos se encuentran en mal estado o no se le da el buen uso por falta de respeto de los ciudadanos. Ver las figuras 400 - 403.
