**DEPARTAMENTO DE ELÉCTRICA Y ELECTRÓNICA
CARRERA DE INGENIERÍA ELECTROMECAÁNICA**

**TRABAJO DE TITULACIÓN, PREVIO A LA OBTENCIÓN DEL TÍTULO
DE INGENIERO ELECTROMECAÁNICO**

**TEMA: APLICACIÓN DE TÉCNICAS PREDICTIVAS EN AISLADORES
INSPECCIÓN VISUAL, EFECTO CORONA Y TERMOGRAFÍA EN
LÍNEAS DE SUBTRANSMISIÓN DE LA ZONA COSTERA DEL PAÍS
PARA ESTABLECER UN PLAN DE MANTENIMIENTO Y EVALUACIÓN
TÉCNICA-ECONÓMICA**

2019

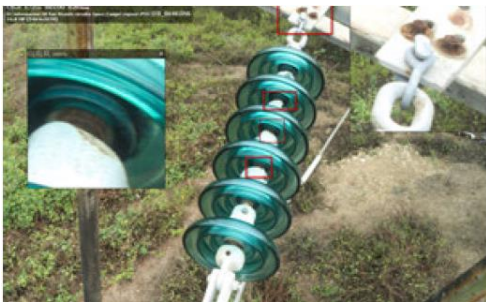
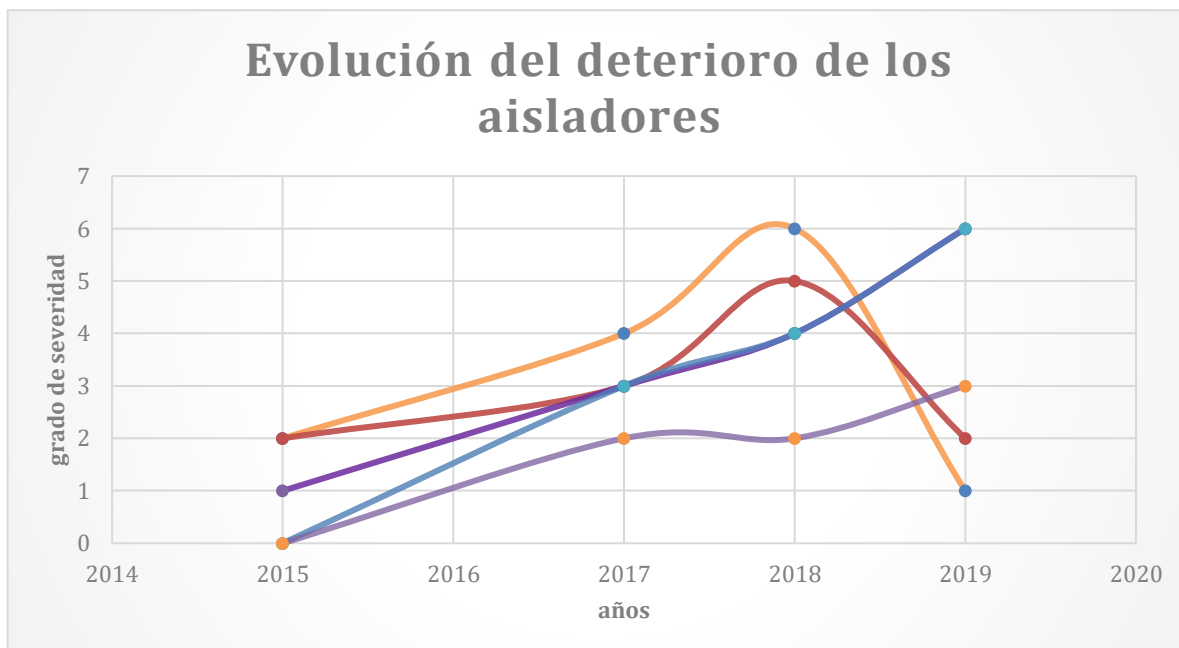
Figura 38. Evolución del deterioro en los aisladores durante 4 años

Evolución del deterioro de un aislador			
Año	Imagen	Descripción	Grado
2015	 	Aislador con polución	2
2017	 	Aislador con vástago oxidado	4
2018

Aislador con vástago deteriorado, perno maquina deteriorado	6

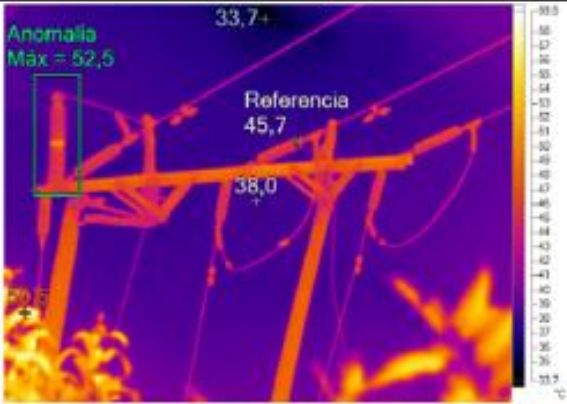
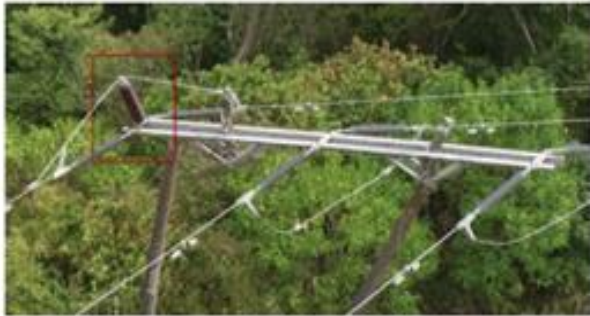
Figura 41. Reporte de Termografía

IDENTIFICACION DEL AREA			
UBICACION	TIPO DE ESTRUCTURA	IRREGULARIDAD	ELEMENTO AFECTADO
Circuito Jama	Angular	Aislador Fase T	Aislador

TABLA DE VALORES		DETALLE	
T. Referencia °C	38	Descripción del equipo o componente	
T.Max °C	52.5	Numero de Poste: s/n	
T. Ambiente °C	29	UTM: 17M561861 9944766	
Delta Térmico °C	14.5		
Emisividad	0.85		
Nivel de Tensión KV	69KV		
Velocidad del viento (m/s)	0.2		
Humedad Relativa (%)	65		
OTROS PARAMETROS

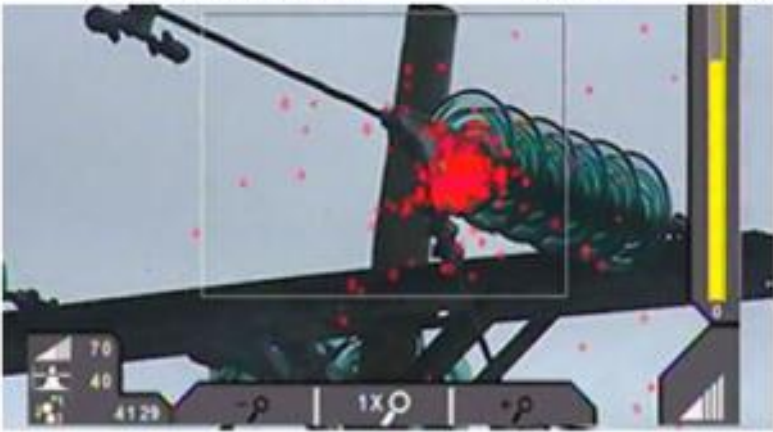
IDENTIFICACIÓN				
INSTALACIÓN	UBICACIÓN	DESDE/HASTA	COORDENADA UTM	TIPO DE ESTRUCTURA
S/E San Vicente-Jama	San Vicente	San Vicente-Jama	17M560897 9950802	ANGULAR

NUMERO DE EVENTOS	4129			
DESCRIPCIÓN DE LA ANOMALIA				
RECOMENDACIÓN	Se requiere medidas correctivas

La imagen mostrada en la figura 47 representa el efecto corona presente en los aisladores, presenta unos conteos que arroja la cámara de 4129 que al analizar la norma el grado de severidad es D que representa los conteos superiores a 2000, que se recomienda realizar el cambio o lavado del aislador. Además, se incluye la ubicación la recomendación, y el tipo de estructura en el que se realizó la inspección.
