APLICACIÓN DE TÉCNICAS PREDICTIVAS EN AISLADORES INSPECCIÓN VISUAL, EFECTO CORONA Y TERMOGRAFÍA EN LÍNEAS DE SUBTRANSMISIÓN DE LA ZONA COSTERA DEL PAÍS PARA ESTABLECER UN PLAN DE MANTENIMIENTO Y EVALUACIÓN TÉCNICA-ECONÓMICA

**TRABAJO DE TITULACIÓN, PREVIO A LA OBTENCIÓN DEL TÍTULO DE:
INGENIERO EN ELECTROMECAÁNICA**

**AUTORES: CALUÑA TERREROS, ERIKA KATIUSHKA
LÓPEZ CARRASCO, DAYSY VALERIA**

2019

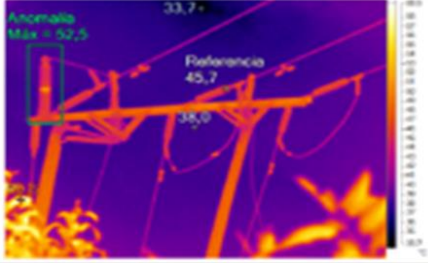
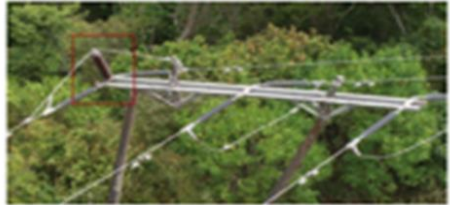
Fecha de Inspección 18/05/2018	
		Hora de Inspección 8:33	
REPORTE TERMOGRÁFICO			
COMPANÍA	CNEL-EP Santo Domingo		
TÉCNICOS	Ing. Francisco Areyuna		
TÉCNICO A CARGO	Ing. Álvaro Tapia		
A SUNTO:	Reporte termográfico de Aisladores		
DESCRIPCIÓN:	Punto de inspección 65		
IDENTIFICACIÓN DEL AREA			
UBICACIÓN	TIPO DE ESTRUCTURA	IRREGULARIDAD	ELEMENTO AFECTADO
Circuito Jama	Angular	Aislador Fase T	Aislador

T. Referencia °C	38	Descripción del equipo o componente Numero de Poste: s/n UTM: 17M561861 9944766	
T. Max °C	52.5		
T. Ambiente °C	29		
Delta Térmico °C	14.5		
Emissividad	0.85		
Nivel de Tensión KV	69KV		
Velocidad del viento (m/s)	0.2		
Humedad Relativa (%)	65		
INFORMACIONES COMPLEMENTARIAS			
GRADO DE SEVERIDAD: 3			
POSIBLES CAUSAS DE LA FALLA: Aislador deteriorado			
RECOMENDACIONES: Cambio o limpieza de aislador			
TABLA DE SEVERIDAD			
3	20°C > Δt > 10°C	Se requiere medidas correctivas en cuanto el programa de mantenimiento lo permita
