**TRABAJO DE TITULACIÓN, PREVIO A LA OBTENCIÓN DEL TÍTULO DE
TECNÓLOGO EN MECÁNICA AUTOMOTRIZ**

**TEMA: “REHABILITACIÓN DEL SISTEMA DE DIRECCIÓN,
SUSPENSIÓN Y FRENOS DEL VEHÍCULO CHEVROLET TROOPER 1985
DE LA CARRERA DE TECNOLOGÍA EN MECÁNICA AUTOMOTRIZ”**

AUTOR: CBOS. DE E. ZAAVEDRA ORTIZ ALEX GEOVANNY

LATACUNGA - 2018

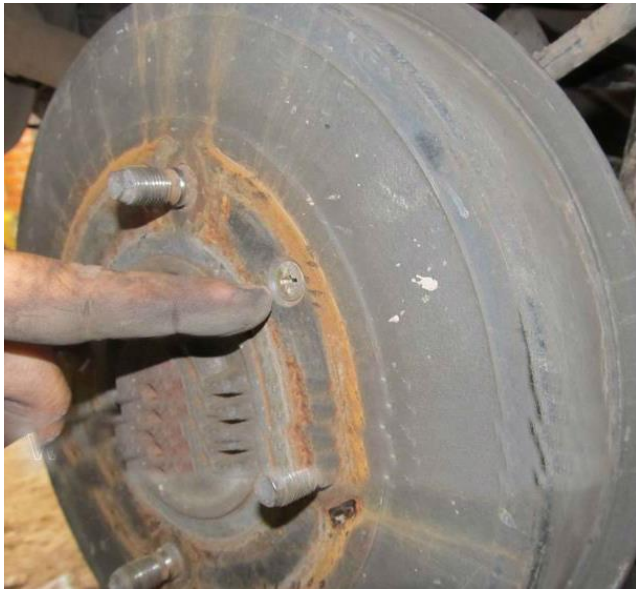
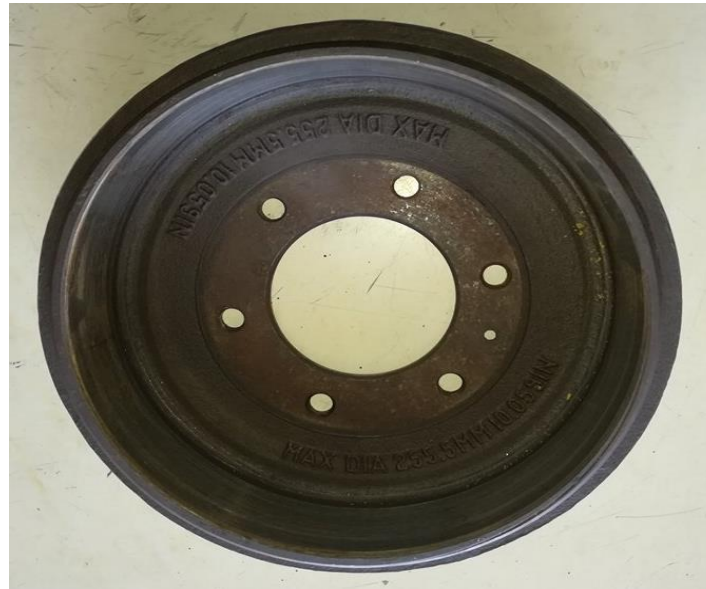
- Cumple con el diámetro establecido (255mm)
- No posee deformidades
- No posee puntos duros

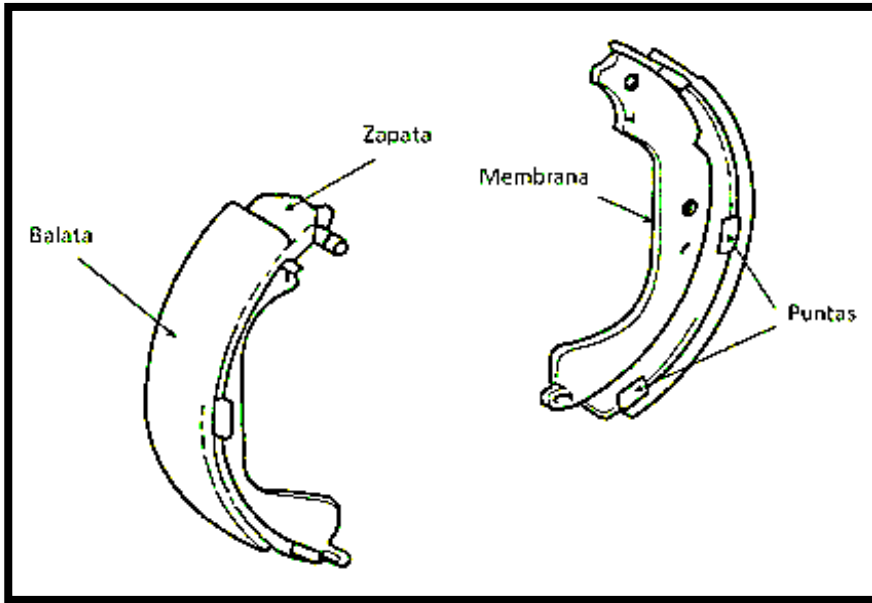
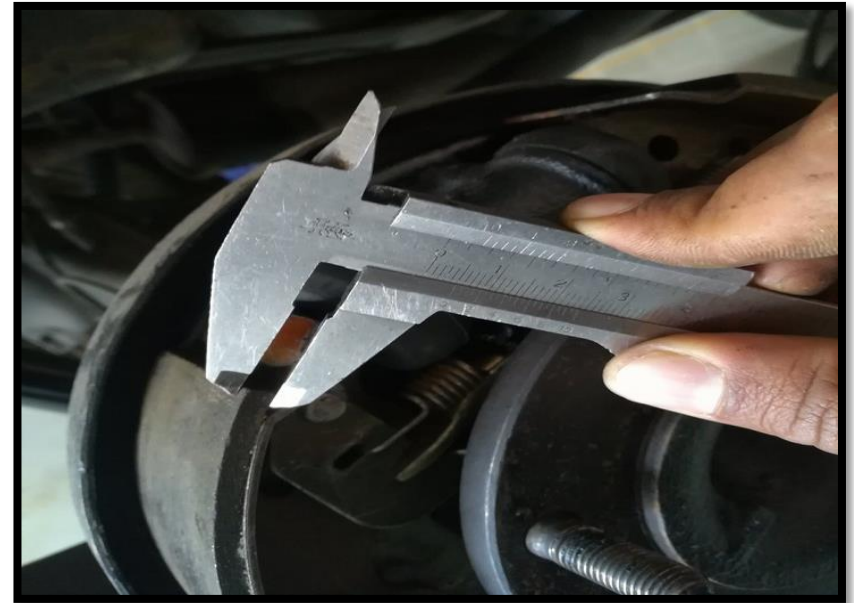
Mordazas o zapatas

Espesor actual 4.6 mm

Espesor máximo permitido 1mm

Se realizo el mantenimiento respectivo

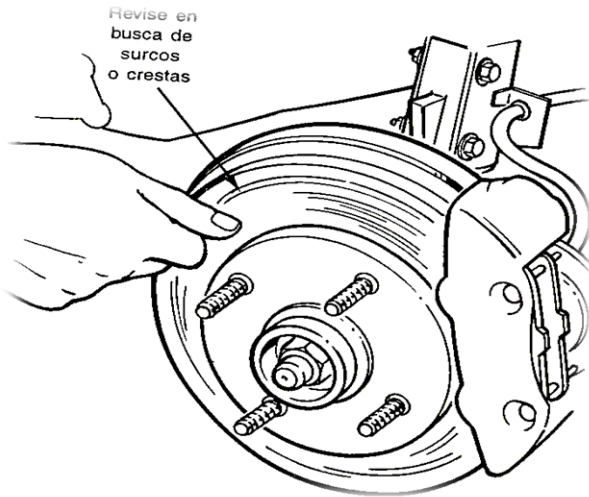
Surcos

- Profundidad máxima permitida 1.5mm
- pastillas de mala calidad
- cuando las pastillas de freno ya llegan a su límite de uso y no son remplazadas.

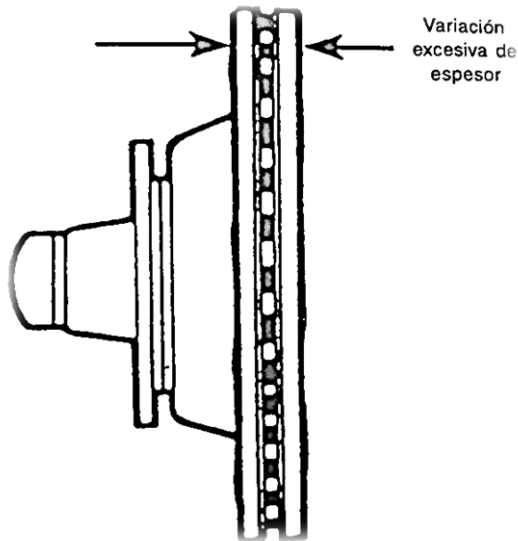
Variación de espesor

- Principalmente se produce por sobrecalentamiento de los discos
- Este fenómeno puede causar vibraciones y ruido indeseado

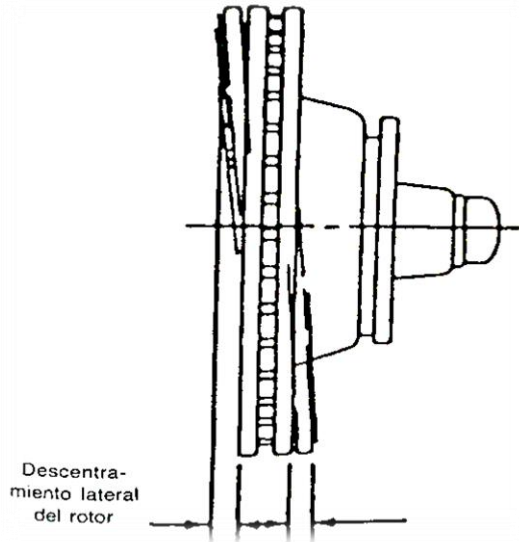
Descentramiento lateral

- Un rotor de frenos de disco debe tener como máximo de 0.05 a 0.13 mm (0.002 a 0.005 pulg) de descentramiento lateral total, según las especificaciones del fabricante

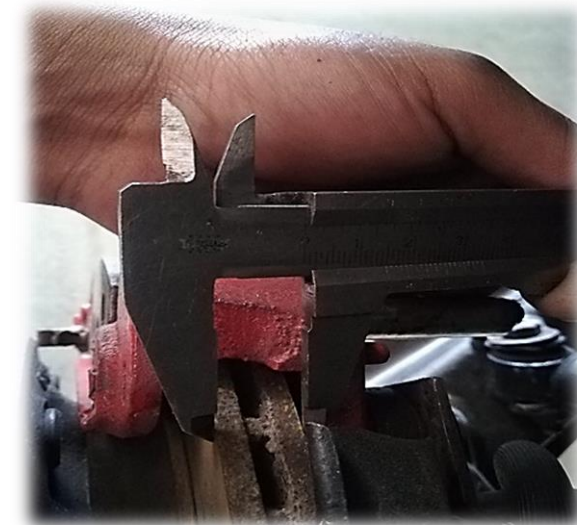
Mecanizado de los discos

En los discos de frenos se realizó el rectificadado correspondiente ya que se encontraban con ralladuras en la superficie de rozamiento y el espesor del disco no sobrepasaba las medidas especificadas por el fabricante

No rectificar los discos de frenos, se deberá sustituirlos en vista que ya cumplen su vida útil.

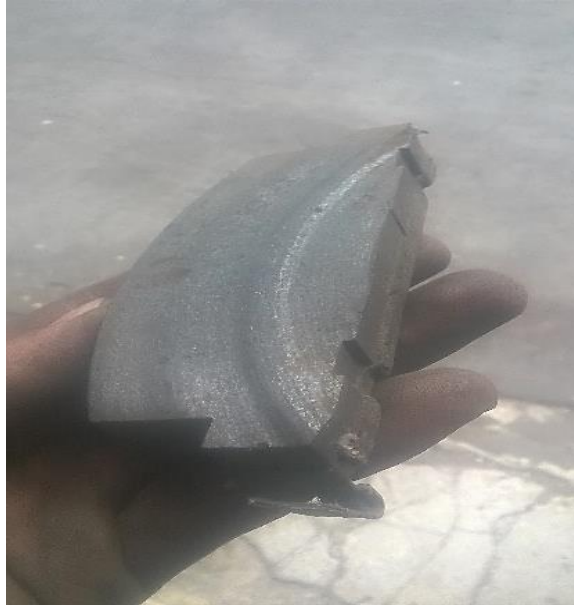
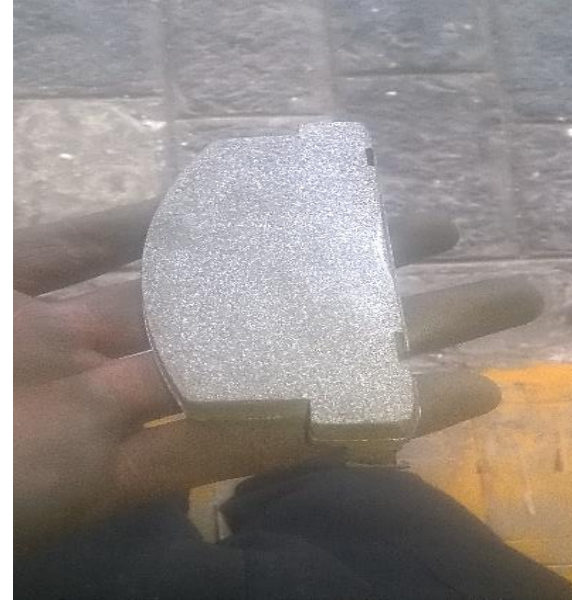
Mecanizado de las pastillas

Mecanizado cumplían con el espesor determinado por el fabricante (se encontraban con más de 1mm de espesor)

Estaban con deformidades las cuales se corrigió mediante el mecanizado correspondiente (lijado de la pastilla en forma de 8)
