**MONOGRAFÍA PREVIA A LA OBTENCIÓN DEL TÍTULO DE: TECNÓLOGO  
EN MECÁNICA AUTOMOTRIZ**

**“RECONSTRUCCIÓN INTERNA Y EXTERNA DEL COMPACTO DE UN  
VEHÍCULO FIAT UNO, PARA LA CARRERA DE TECNOLOGÍA SUPERIOR EN  
MECÁNICA AUTOMOTRIZ DE LA UNIDAD DE GESTIÓN DE TECNOLOGÍAS  
ESPE”**

**AGOSTO, 2020**

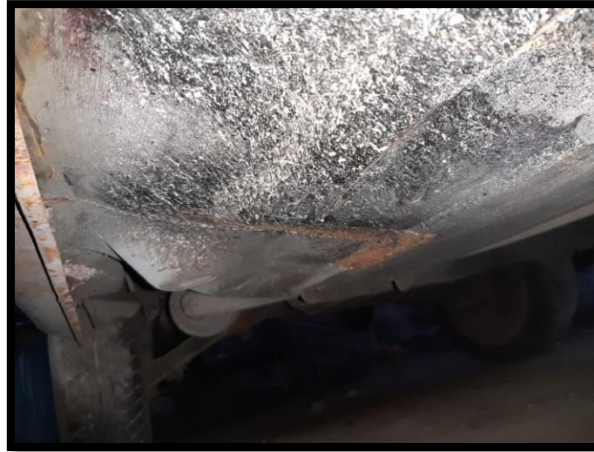
*Figura 23.* Pliegues Y Arrugas

Enderezamiento en frío del compacto devolviendo a su posición original por la existencia de pliegues y arrugas por algún tipo de colisión mediante el proceso tracción hidráulica

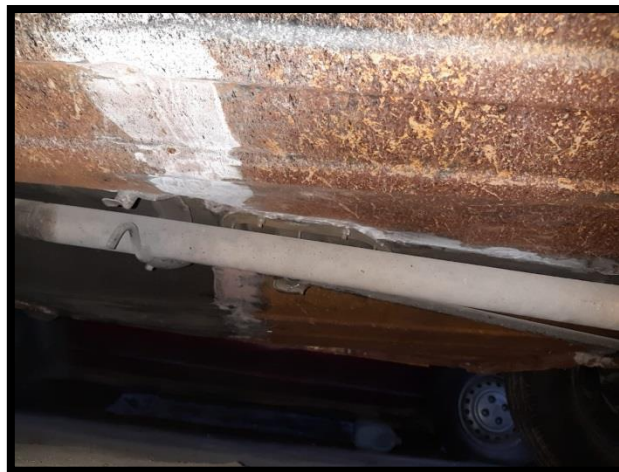
*Figura 24.* Presencia De Oxido

Lijamos toda parte oxidada evitando la expansión a diferentes lugares de la estructura

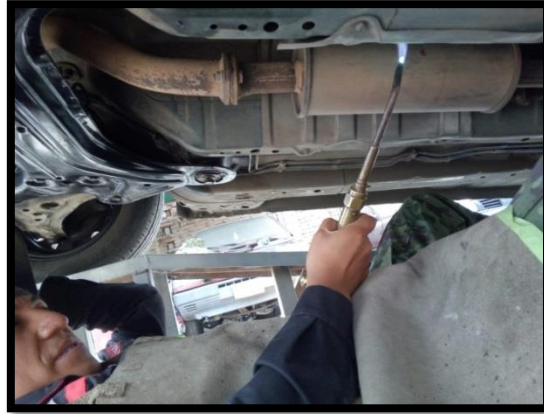
**Figura 25.** Soldado De Fisuras

Soldamos las partes fisuradas reforzando la estructura del compacto

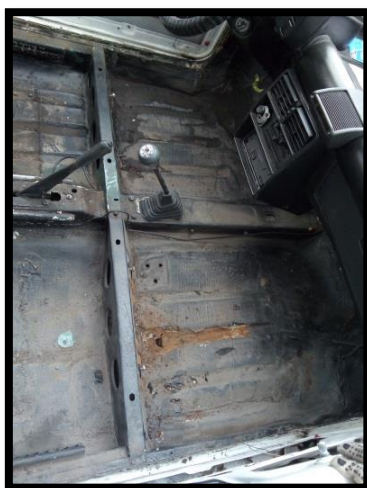
*Figura 33. Pisos Podridos*

Pisos deteriorados por humedad y oxido, por lo que procedimos a reemplazarlo

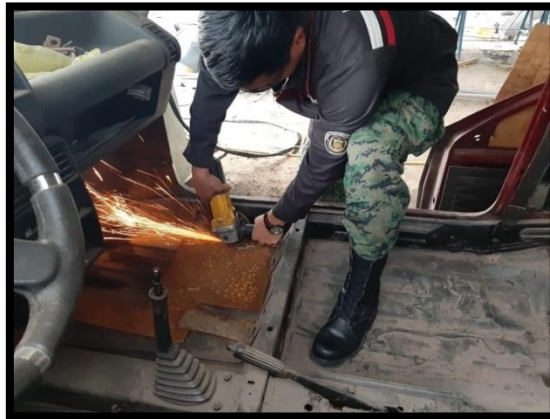
**Figura 34.** Corte Del Piso Con Amoladora

Cortamos el piso dañado con amoladora

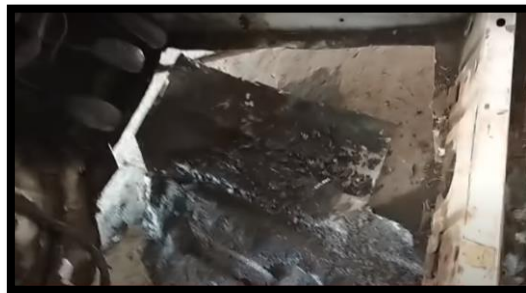
**Figura 35.** Corte Total Del Piso Podrido

Extracción total del piso para su reemplazo

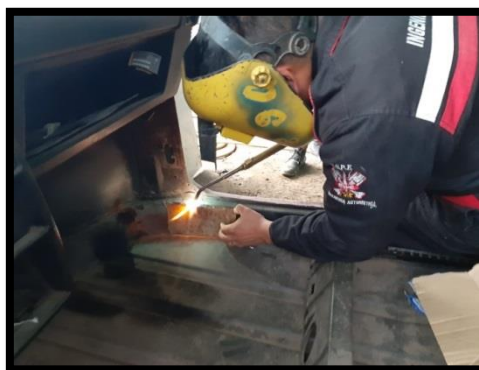
**Figura 36.** Soldado Del Piso En La Carrocería

Para la unión del piso con la carrocería utilizamos suelda autógena dando un mejor acabado y una estética original.

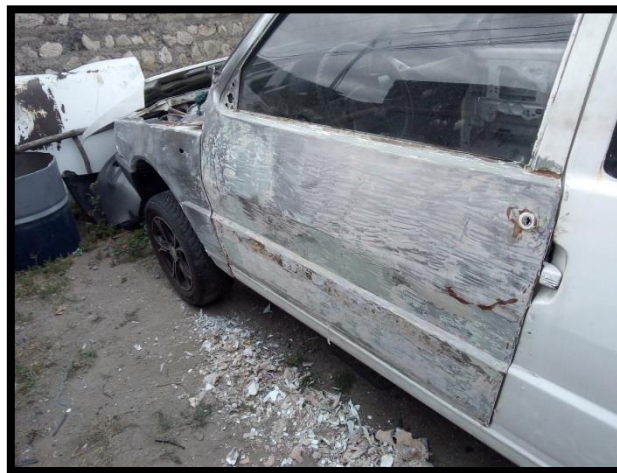
*Figura 41.* Pintura Desprendida

Debido al exceso de masilla, el removedor no fue muy útil en su totalidad por lo que tomamos otro método

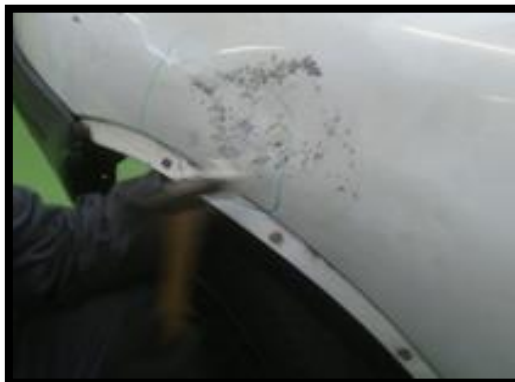
*Figura 47.* Enderezado Por Martillo

Utilizamos este método por la presencia de abolladuras leves y así evitar un posible daño en la latonería del vehículo ya que el metal tiene un nivel mínimo de elasticidad.
