UNIVERSIDAD DE LAS FUERZAS ARMADAS  
INNOVACIÓN PARA LA EXCELENCIA

MONOGRAFÍA PREVIO A LA OBTENCIÓN DEL TÍTULO DE  
TECNÓLOGO EN MECÁNICA AERONÁUTICA MENCIÓN  
MOTORES

TEMA: REPARACIÓN DEL CARENADO CENTRAL DEL TREN DE  
ATERRIJAJE PRINCIPAL DE LA AERONAVE HAWKER  
SIDDELEY HS-125-400 PERTENECIENTE A LA UNIDAD DE  
GESTIÓN DE TECNOLOGÍAS – ESPE

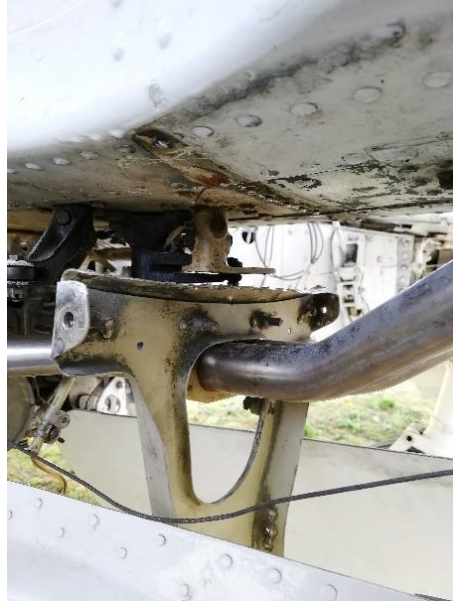
**Figura 35** Condiciones de la costilla y fuselaje de la aeronave

En la nomenclatura #1 que es una costilla o como el SRM lo designa, es un (Rib and Attachment Angle), debido al traslado desde la antigua plataforma donde se localizaba la aeronave al nuevo campus de la ESPE, sufrió un daño en los remaches donde sujetaban esta costilla al fuselaje, como consecuencia se desprende de la base de los remaches y queda colgado sobre unas cañerías de combustible como se detalla en la figura 34.

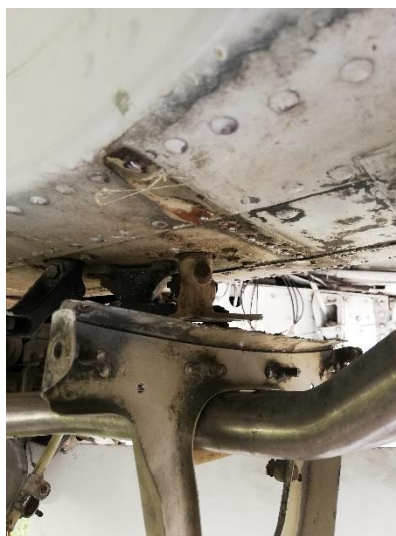
**Figura 36** Estado de la costilla y fuselaje de la aeronave

Con una broca #19 (11/64) se perforó y se realizó la extracción de los remaches. Se limpió el área donde se iba a instalar los paneles de las antenas de comunicación en el cual había corrosión e impurezas como se muestra en la figura 35.

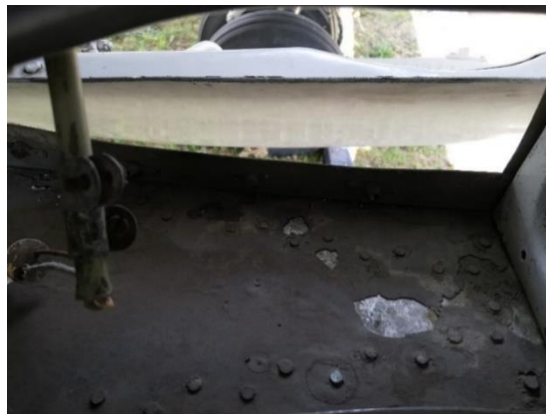
**Figura 39** Condiciones del panel IN de las antenas HF y VHF fuselaje

Existieron daños considerables en algunos paneles especialmente en el panel donde se encuentra localizada las antenas de comunicación de radio HF (High Frequency) y el panel de la luz beacon. En este panel hubo corrosión en la parte interna (Inboard) por motivo de que se encuentra en un área que ingresa agua y no ha sido tratada adecuadamente como se detalla en la fig 40. Cabe recalcar que este ítem abarca las nomenclaturas 2, 6, 18, 22, 23, 24 y 25 según corresponda a la ilustración de la figura 38.

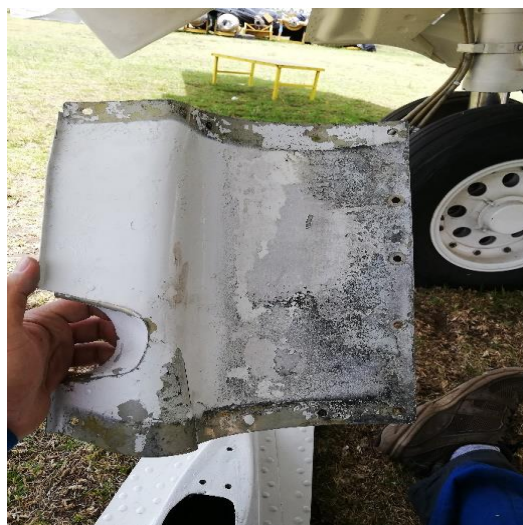
**Figura 40** Condiciones de los paneles que sujetan al panel de la antena de COM HF y luz beacon

Se procedió a extraer otros paneles que sujetan al panel de la antena de comunicación que también se encontraban con corrosión considerable. En total fueron tres paneles con daños, dos de ellos en lado derecho R/H y uno en el lado izquierdo L/H como se muestra en la figura 39.

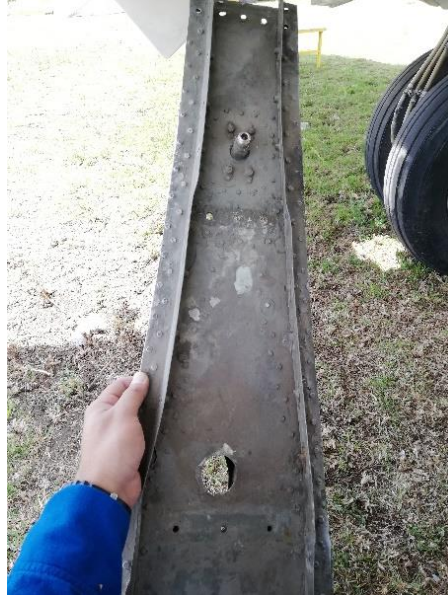
**Figura 41** Condiciones del panel IN de las antenas de comunicación HF y VHF

Se extrae el panel de la antena de comunicación HF y se puede apreciar que todo el panel se encuentra con corrosión y en mal estado como se aprecia en la figura 40.

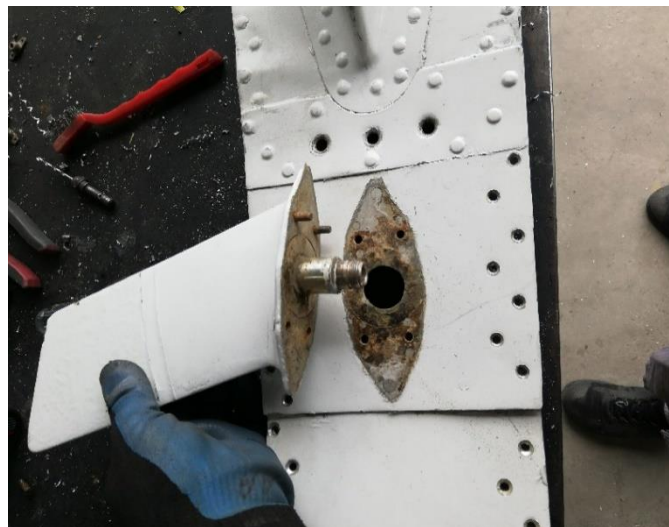
**Figura 45** Extracción de tornillos de la antena HF

Se procedió a extraer los tornillos AN507C-832R8 que sujetan la antena HF y se pudo apreciar que estaban en mal estado y con corrosión severa. La parte interna de la antena HF y la base a la que estaba sujeta también se encontraba con corrosión como ese aprecia en la figura 44.

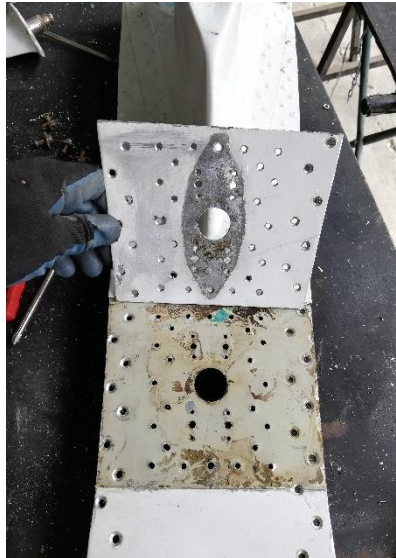
**Figura 46** Piel de refuerzo de la antena HF

Se procedió a retirar la piel de refuerzo en donde se encontraba la antena de comunicación HF. Esta piel tenía un grosor de 0.063 in y era unida con la piel general de la estructura por medio de remaches AN 426 4-6 y Nut Plates (anclas de sujeción) K1000-3 en donde se atornillaba la antena como se muestra en la figura 45.

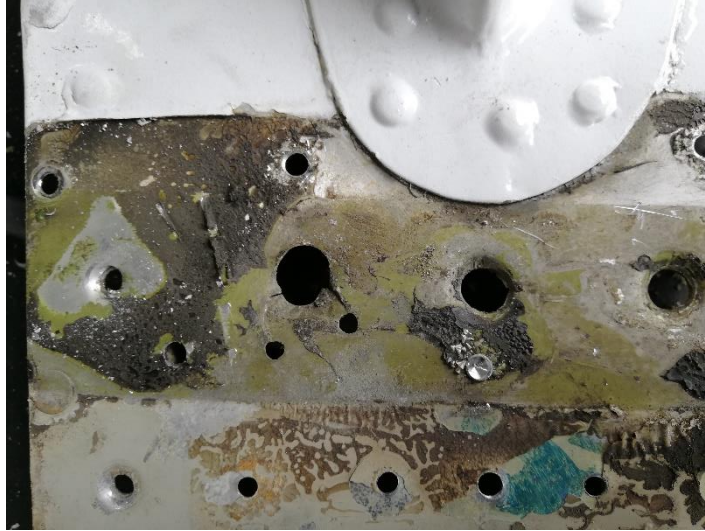
**Figura 48** Rajaduras en los puntos de sujeción de la estructura

Se descubrió por medio de una inspección visual que tiene rajaduras en los puntos de sujeción como se muestra en la figura 47 y también se observó que tiene otros orificios alrededor de los puntos de sujeción.

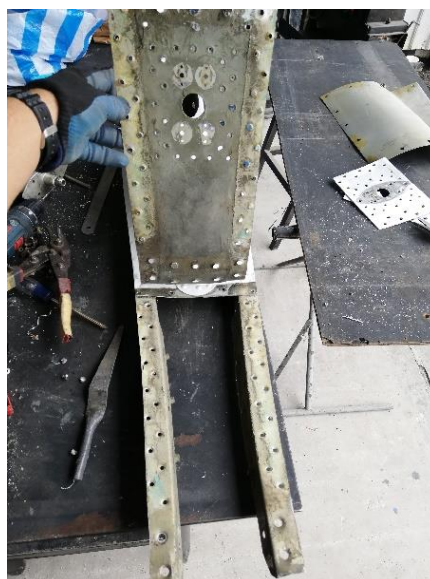
**Figura 49** Piel con corrosión y daño estructural

Después de haber sacado todos los remaches se extrajo la piel y como se muestra en la figura 48 se pudo apreciar que la lámina en su totalidad se encontraba con corrosión. Asimismo, se examinó nuevamente toda la estructura para verificar su estado y el resultado fue satisfactorio ya que la demás estructura no presentaba daños.

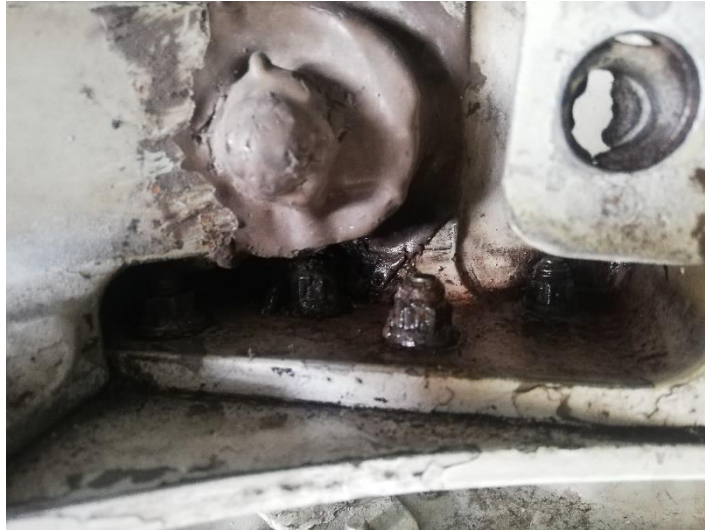
**Figura 82** Aceite hidráulico sobre pernos y tuercas

En la figura 81, se puede apreciar que en los pernos y tuercas que unen el carenado con el perfil alar se encuentra con aceite hidráulico debido a una fuga o derrame ocasionado. También se inspeccionó la condición estructural de la misma para verificar si no existen rajaduras o abolladuras.

Se limpió la unión entre el carenado y el perfil alar por residuos de líquido hidráulico y se procedió a inspeccionar la condición de los pernos y tuercas de la estructura como se aprecia en la figura 85. No presentaba daños.

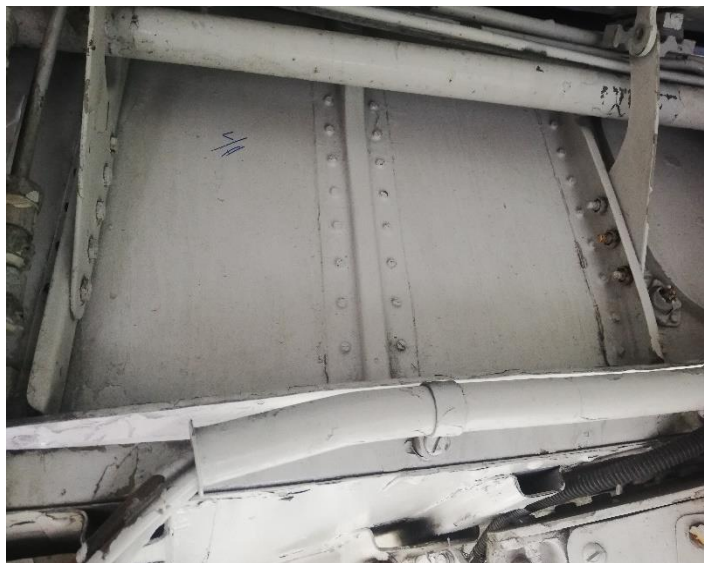
**Figura 83** Inspección de la condición de la estructura

Se inspeccionó toda la estructura en general del carenado izquierdo L/H del tren de aterrizaje como la condición de remaches, pieles, condición estructural en las uniones, si existe presencia de corrosión, y lo que se pudo apreciar fueron impurezas y suciedad en la misma como se detalla en la figura 82.
