“INSPECCIÓN VISUAL DE HUNDIMIENTOS Y RAJADURAS EN LA PIEL DEL EMPENAJE DE LA AERONAVE FAIRCHILD FH-227 CON MATRÍCULA HC-BHD, DE ACUERDO AL SRM ATA 55 MEDIANTE LA IMPLEMENTACIÓN DE LA CÁMARA GOPRO HERO 7 EN EL CUADRICÓPTERO CFLM, PARA LA UGT-ESPE.”

Franco López Carlos Wilfrido
Presentación del Trabajo Final

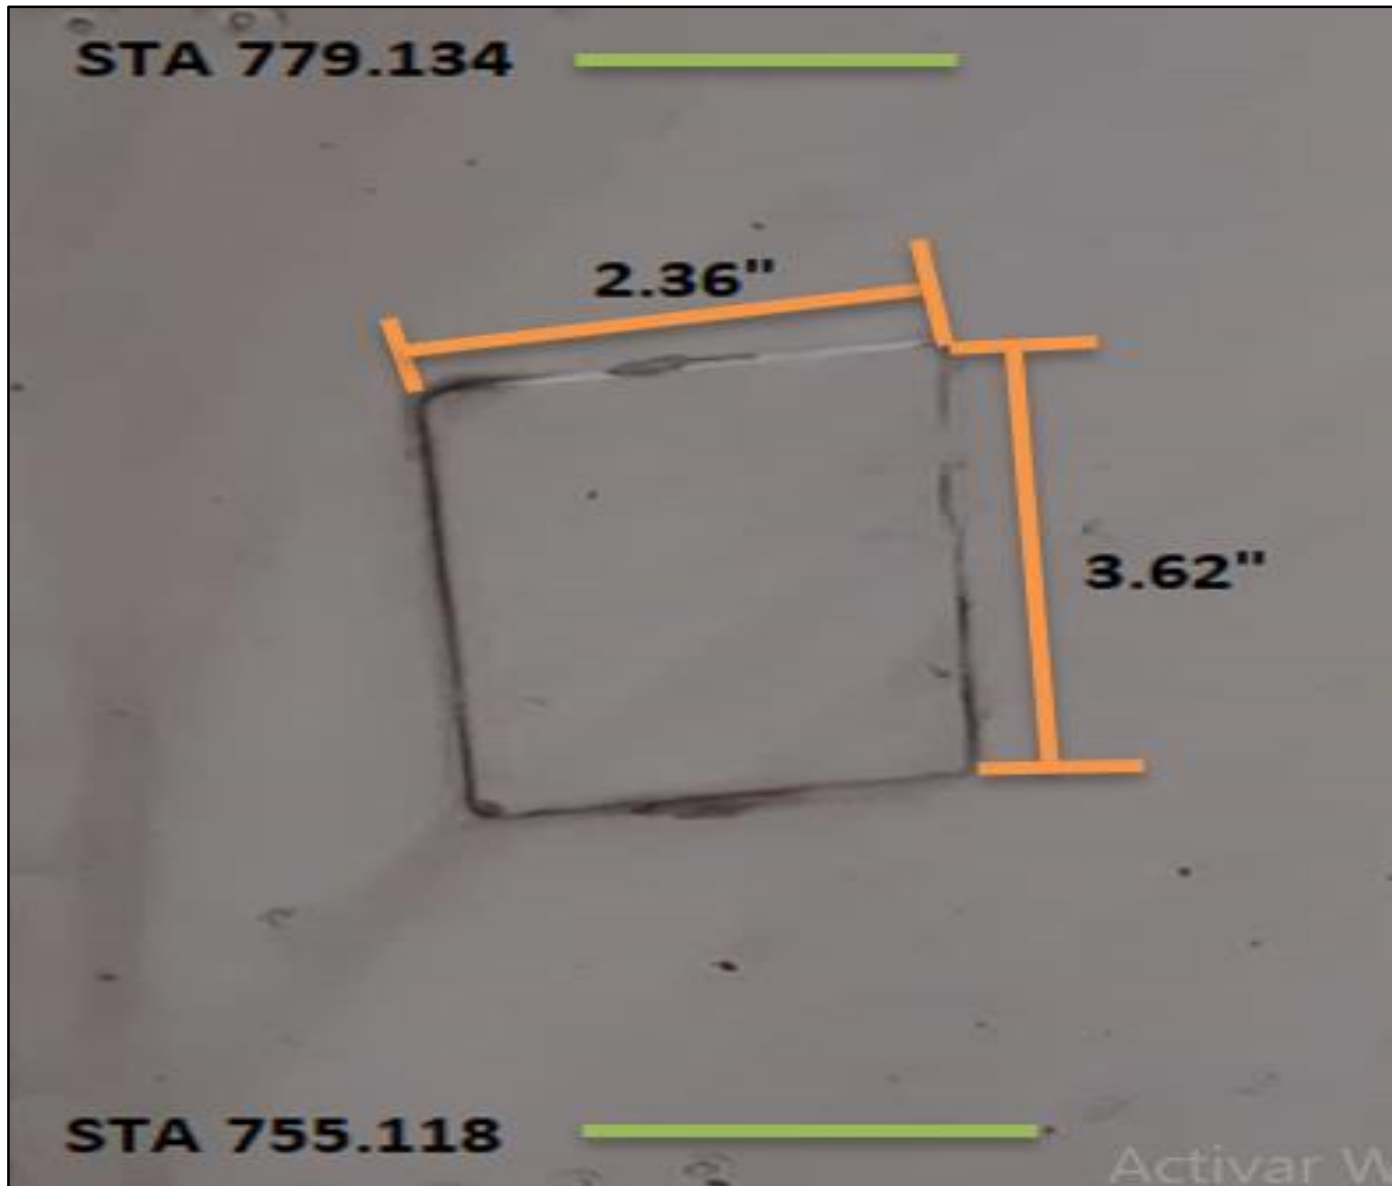
Reparación estructural # 3:

Esta reparación se encuentra en el cono de cola del Empenaje, en la piel inferior, entre la STA755.118 y STA779.134, la cual se encuentra en condiciones aceptables, las dimensiones generales de la reparación son de 3.62" X 2.36".

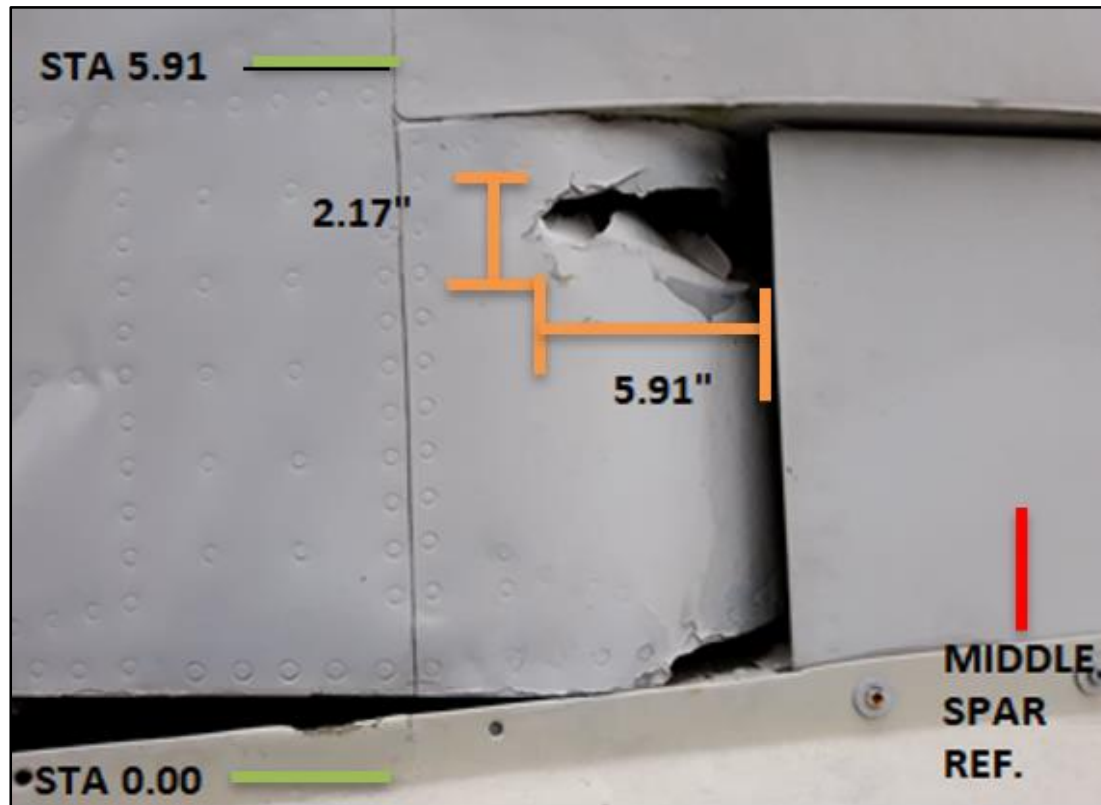
- **Rajadura # 6:**

Esta rajadura se encuentra en la piel derecha del Rudder, entre las STA 0.00 - STA 5.91, en el cual se nota una rajadura que sus dimensiones son de 5.91" X 2.17", las cuales al revisarlas en el SRM de la aeronave ATA 55 se encuentra que está fuera de los límites permisibles, y supera la 1" de diámetro y el área afectada debe ser reparada mediante parches si se excede alguno de los límites anteriores o para cualquier otro tipo de daño no mencionado como se detalla en la figura 65.

B. Damage Repairable By Patching.

The affected area must be repaired by patching if any of the above limits are exceeded or for any other type of damage not listed.

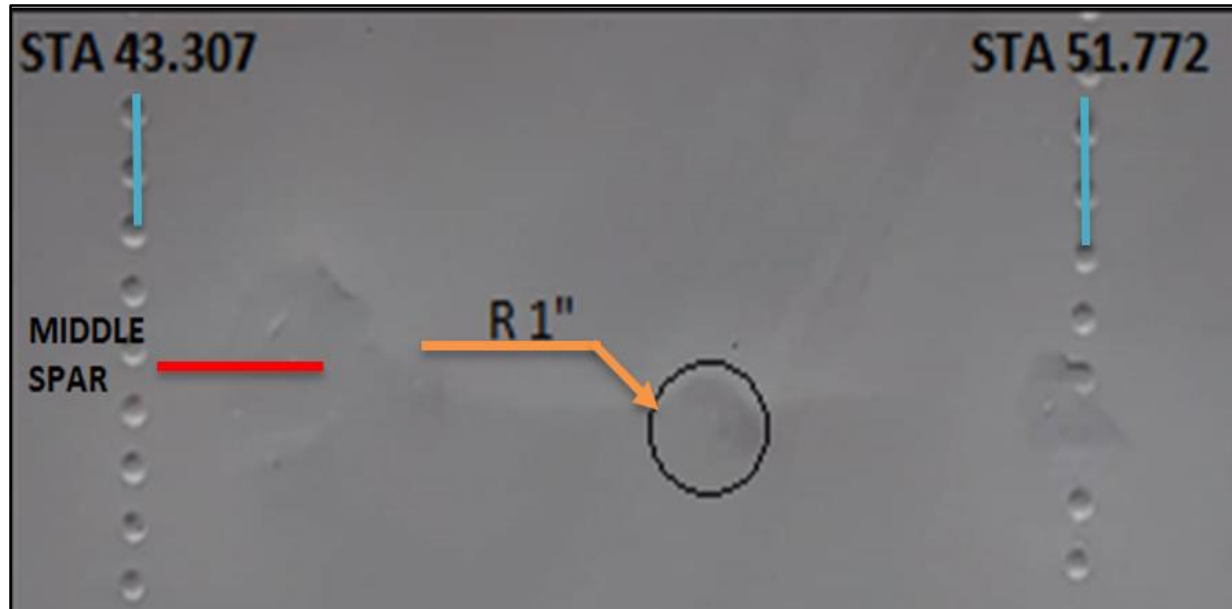
- **Hundimiento # 1:**

Este hundimiento se encuentra en la piel inferior del elevador del estabilizador horizontal izquierdo, entre la STA 43.307 - STA 51.772, junto al larguero central, en el cual se nota un hundimiento que sus dimensiones son de R 1" de diámetro, las cuales al revisarlas en el SRM de la aeronave ATA 55 se encuentra que están dentro de los límites permisibles menores a los de 1" de diámetro y que no representa como daño estructural, como se detalla en la figura 71.

A. Negligible Damage.

Scratches and nicks, which do not affect more than ten percent of the thickness, may be classified as negligible when smoothed out by polishing or burnishing to a 63 file finish. Smooth dents not more than 1/16 inch deep nor greater than one inch in diameter may also be considered negligible if they can be tapped into shape. Cracks or holes are not permitted.

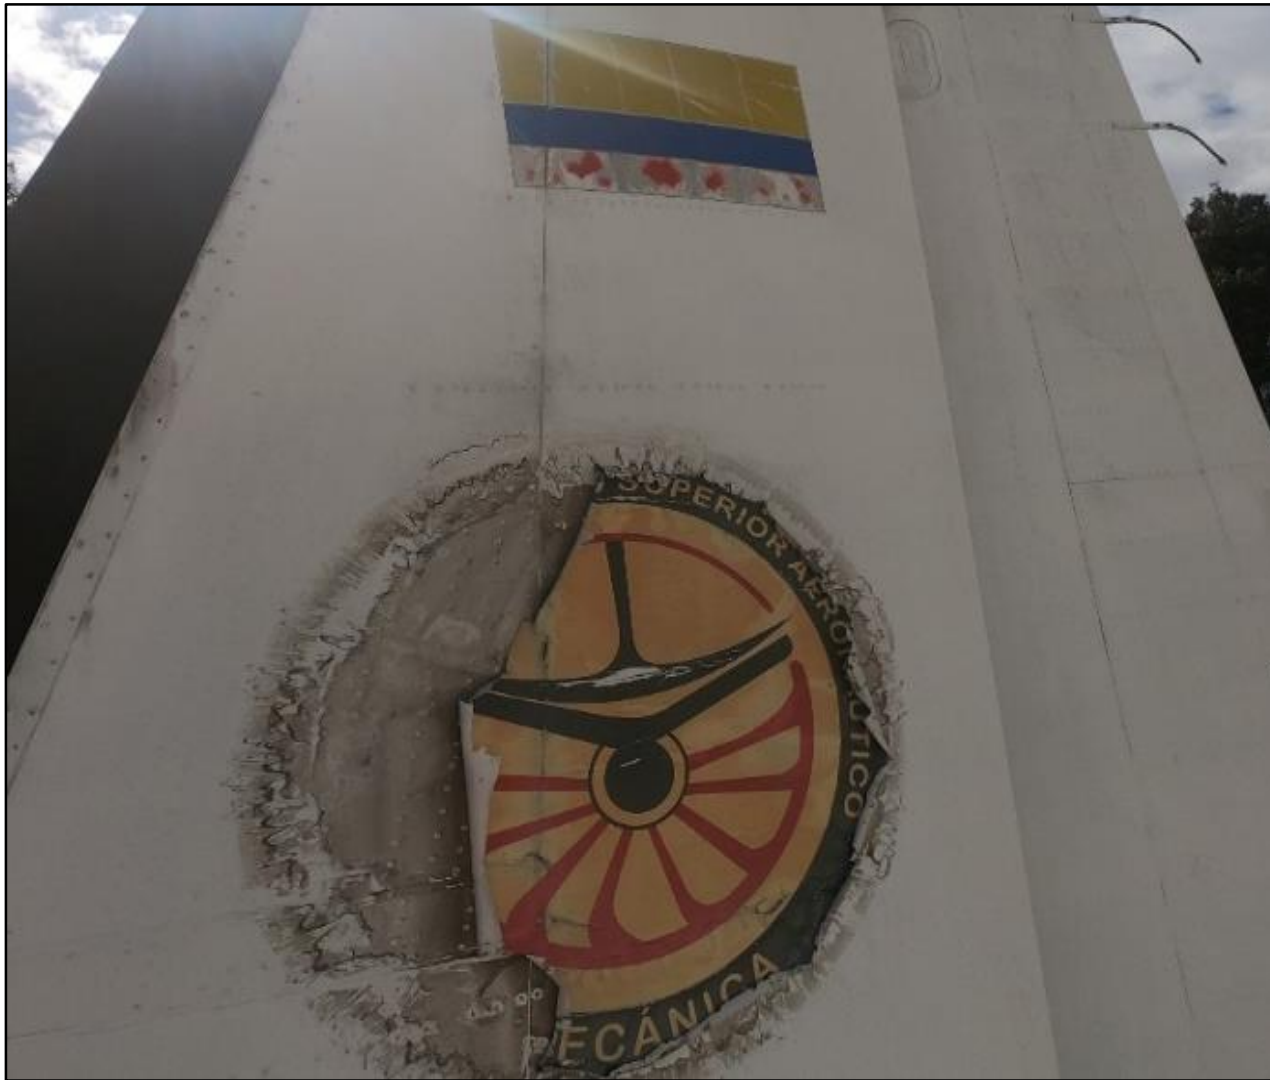
- **Discrepancia Adicional # 1:**

Esta discrepancia se encuentra en la piel izquierda del estabilizador vertical, los dos sellos se encuentran en mal estado por lo que se recomienda remplazarlo con unos nuevos, tomando en cuenta que para remplazarlos hay que retirar completamente cada uno de ellos y limpiar el área antes de colocar los nuevos sellos.
