**TEMA: “INSPECCIÓN DE 6000 HORAS EN LA AERONAVE CESSNA
150M CON MATRÍCULA N2919V PERTENECIENTE A LA UNIDAD DE
GESTIÓN DE TECNOLOGÍAS -ESPE”**

AUTOR: LUIS GUILLERMO SOCASI OCAMPOS

LATACUNGA - 2018

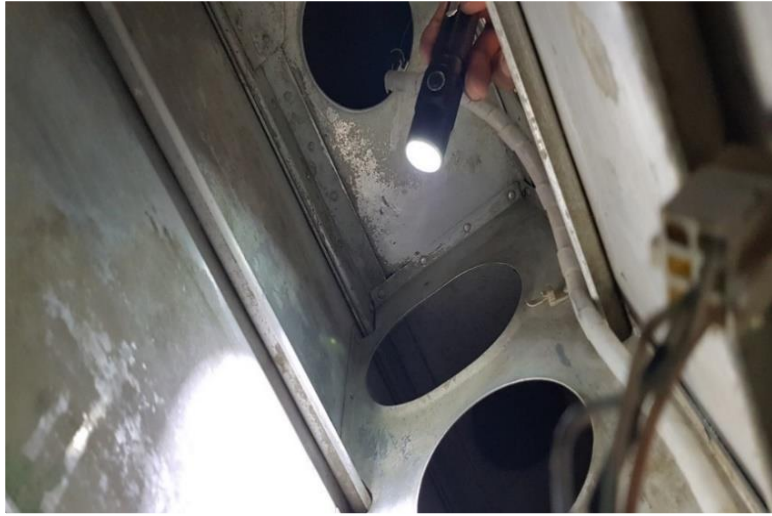
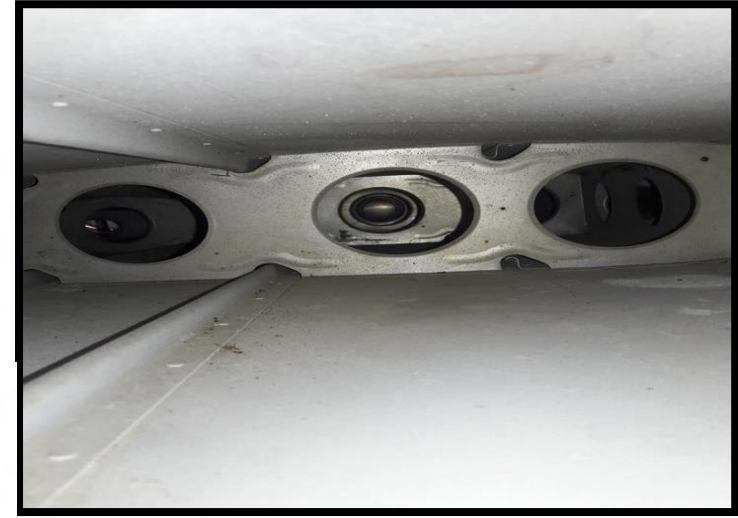
57-11-01 inspection de la structure internal del ala

Presencia desgaste

Presencia de rajaduras

Presencia de rastros de combustible

- ❖ Con la ayuda de una linterna se inspección toda la parte interna del ala
- ❖ Se verifico las condiciones de los componentes principales del ala

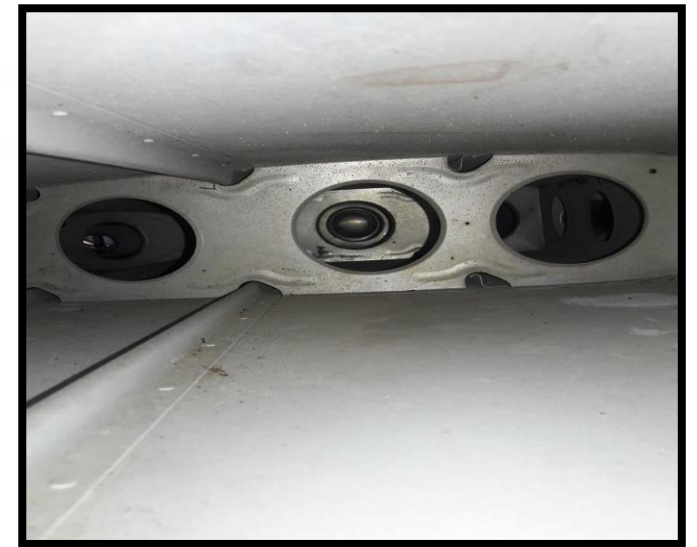
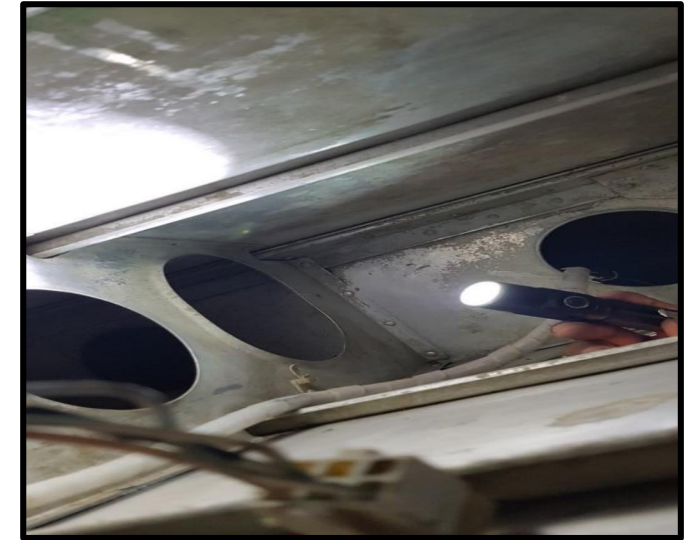
Inspección interna

Poner principal atención

Largeros principales

Remaches con señal de polvo de aluminio a sotavento

Zonas alrededor del actuador de flap

Zonas bajo en tanque de combustible.

- ▶ Una vez concluidos con todos los procesos dictados por el manual se concluyo que se encontraba en perfecto estado y no se encontraba con ninguna novedad.

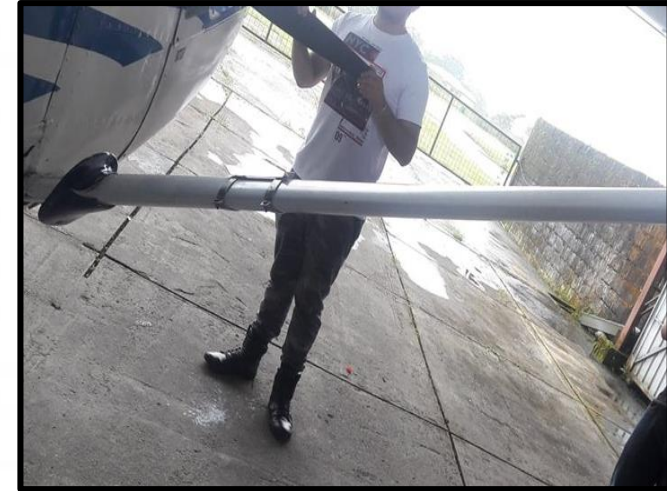
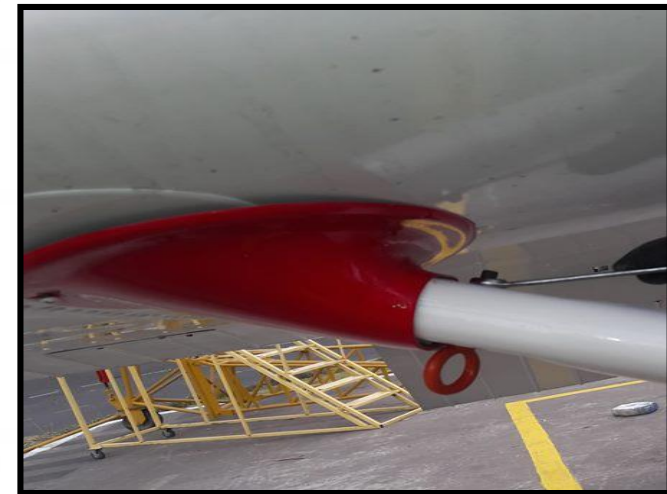
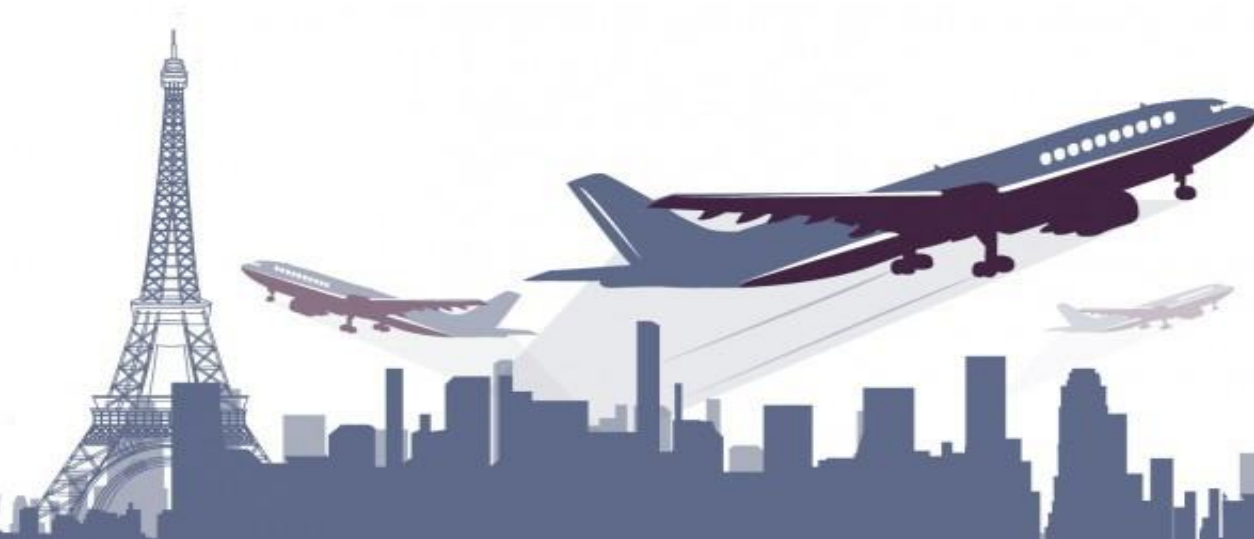
Inspección del strut

- ▶ Zonas a revisar
- ▶ Estructura del strut
- ▶ Carenados
- ▶ Pernos en el strut
- ▶ Unión del strut con el ala

Se encontró que los pernos se encontraban ajustados correctamente

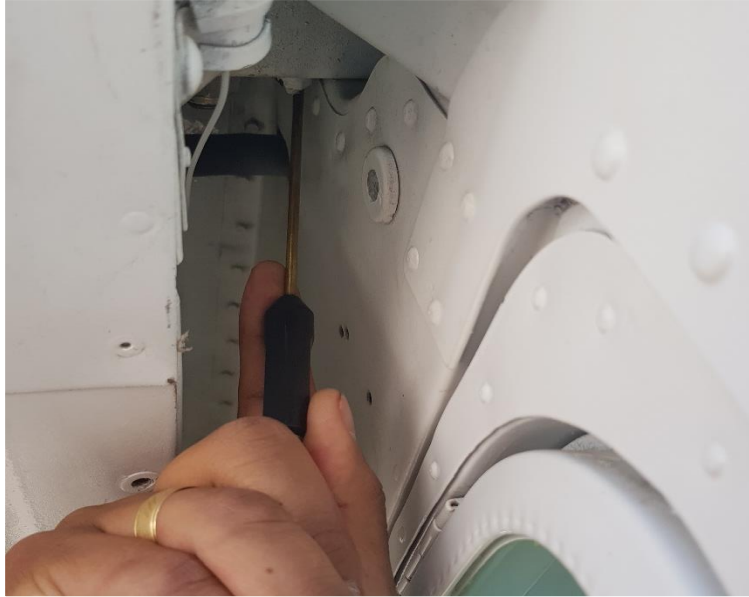
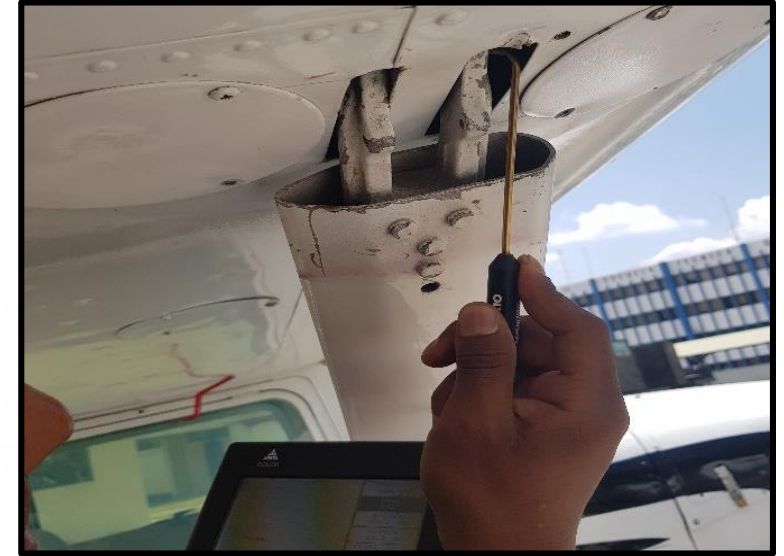
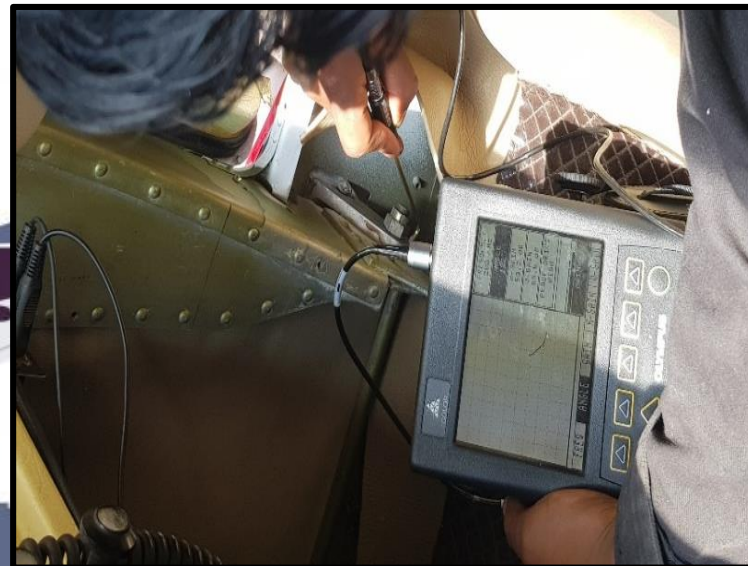
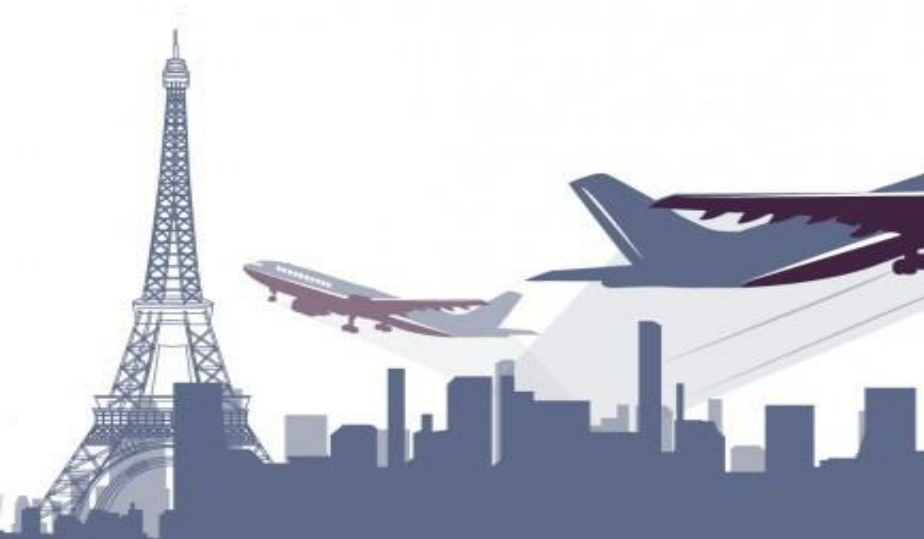
Con el equipo calibrado se procedió a realizar las pruebas de NDI alrededor de los hoyos de sujeción del ala.
