**Inspección visual por corrosión de la superficie exterior de las alas del avión escuela
Fairchild FH-227 de la Unidad de Gestión de Tecnologías.**

**Monografía, previa a la Obtención del título de Tecnólogo en Mecánica Aeronáutica
Mención Aviones**

Octubre 01, 2020

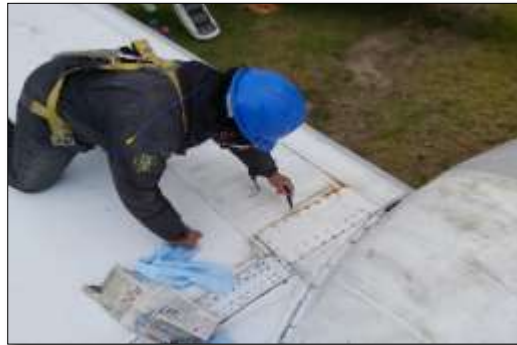
Señalamiento de daños

Nota: En esta imagen podemos apreciar el daño producido por la corrosión en la estructura siendo marcado para su próximo tratamiento.

En esta inspección se pudo apreciar un desgaste, desprendimiento de algunas partes de la pintura de las superficies esto debido a que la aeronave se encuentra en los exteriores, con la finalidad de evitar que estos pequeños desgaste puedan convertirse en un gran daño a la integridad estructural se procederá a realizar un pintado de toda la superficie alar de la aeronave con la finalidad de brindar una protección para ampliar los años de servicio a la institución.

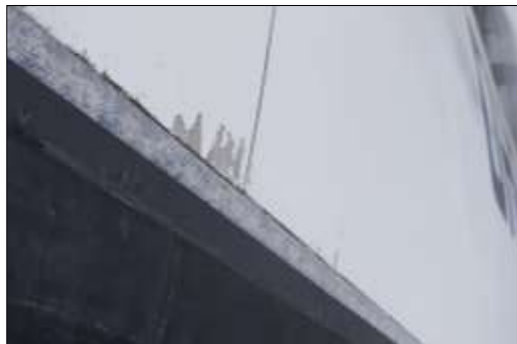
Daños de la capa de pintura

Nota: En esta imagen se puede divisar el desprendimiento de la capa de pintura del ala.

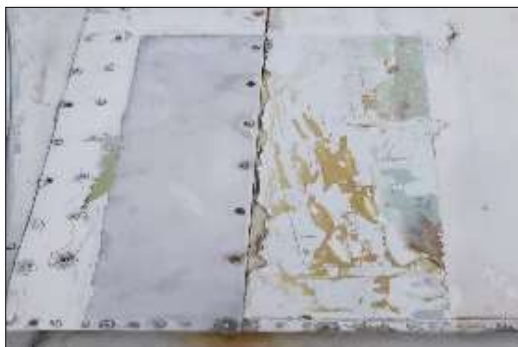
Superficie decapada

Nota: En esta imagen se puede divisar el daño real producido por la corrosión sobre la estructura del ala.
