**CARRERA DE MECÁNICA AERONÁUTICA**

**TRABAJO DE TITULACIÓN PREVIO A LA OBTENCIÓN DEL  
TÍTULO DE TECNÓLOGO EN MECÁNICA AERONÁUTICA  
MENCIÓN AVIONES**

**TEMA: RECONSTRUCCIÓN DEL ALA IZQUIERDA DE LA  
AERONAVE CESSNA T206H CON MATRÍCULA HC-CFE PARA  
LA EMPRESA AEROMORONA CIA. LTDA UBICADA EN LA  
CIUDAD DE MACAS.**

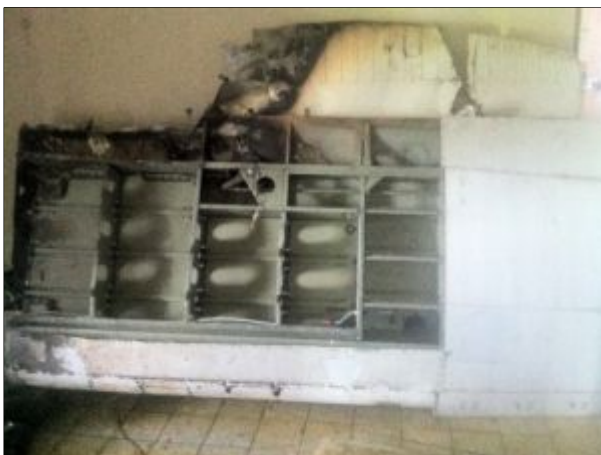
**Figura 42** Identificación de daños

En primera instancia se identificaron los daños más evidentes que tenía el plano clasificándolos en daños insignificantes, daños reparables y daños que requiere sustitución de piezas, según el manual de reparaciones estructurales. Véase el anexo A. Estas categorías están destinadas a proporcionar al mecánico algunas pautas generales para utilizar en la determinación y la criticidad de cualquier daño. Obviamente, habrá algo de superposición entre categorías, y el sentido común debe ser utilizado en la determinación de la acción final a tomarse con respecto a cualquier daño.

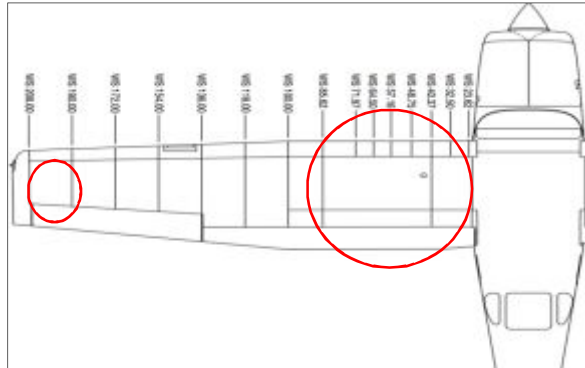
**Figura 44** Sección del ala con daños graves

Se encontró que la piel superior se incendió desde la estación WS 23.62 hasta la WS 100.00 y en la parte inferior desde la WS 23.62 hasta la WS 32.50, además se encontró incinerada la costilla principal y parte de la viga. De igual manera se determinó que la piel superior se encontraba con abolladuras desde la estación 190.00 hasta la estación 208.00 la cual necesitaba un reemplazo de piel. Véase las Wing Station (WS) en el anexo C.
