UNIVERSIDAD DE LAS FUERZAS ARMADAS
INNOVACIÓN PARA LA EXCELENCIA

MONOGRAFIA: PREVIO A LA OBTENCIÓN DEL TÍTULO DE
TECNÓLOGO EN: MECÁNICA AERONÁUTICA MENCIÓN MOTORES

TEMA: “INSPECCIÓN DE LAS CUBIERTAS DEL FUSELAJE CENTRAL
SECCIÓN DE LAS ALAS DEL AVIÓN HAWKER SIDDELEY HS 125 400
DE ACUERDO A LA TAREA 53-00-12, REGISTRADA EN EL
MANTENIMIENTO PROGRAMADO DE LA AERONAVE
PERTENECIENTE A LA UNIDAD DE GESTIÓN DE TECNOLOGÍAS DE
LA UNIVERSIDAD DE LAS FUERZAS ARMADAS - ESPE”

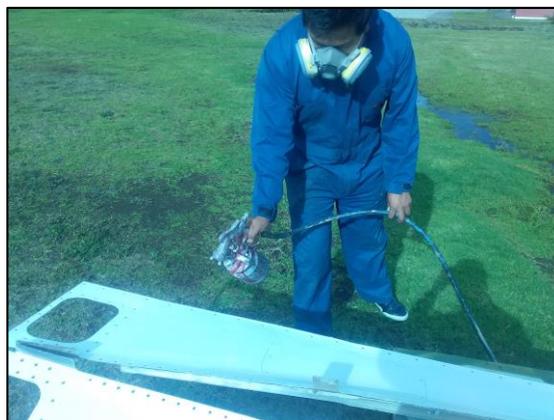
Figura 14. Pintura de los carenados.

Se procede a restaurar cualquier daño al acabado de la pintura del carenado y también a desmontar los paneles de acceso dispuestos sobre los carenados para su respectiva limpieza con ayuda de destornilladores planos.

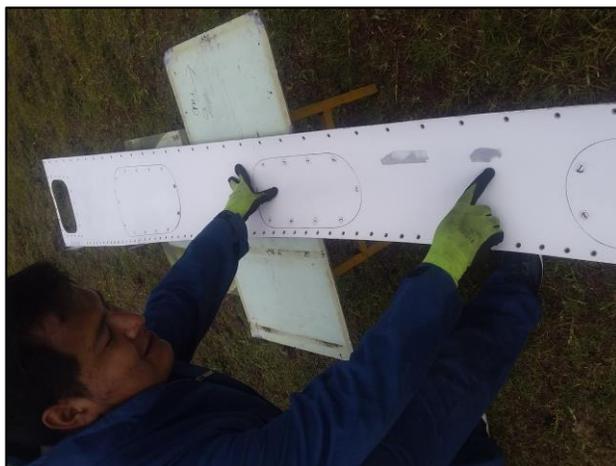
Figura 19. desprendimiento de pintura.

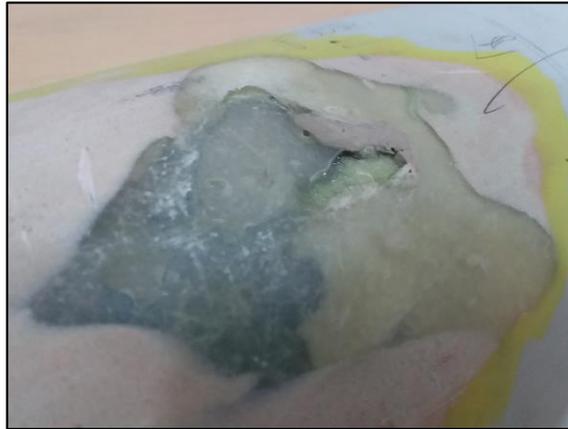
estabilizador horizontal dispuestos en los anexos e y f, se procedió examinando visualmente la extensión del daño y la delaminación. En el caso de haber agua o suciedad en las partes cercanas a los daños se procede a eliminarlas.

Figura 21. Delaminación en el Tip.

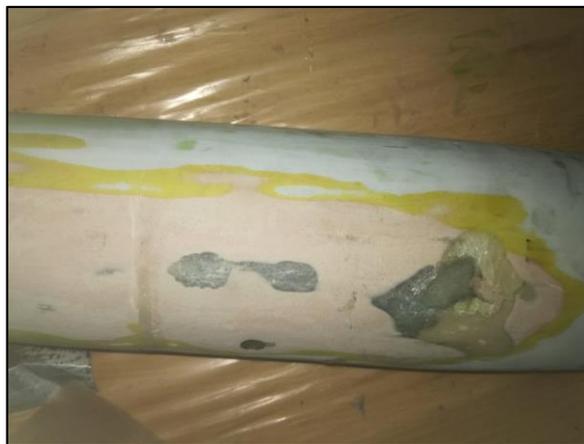
Figura 22. Preparación del Tip.

Se enmascaró el área dañada lo que permitió la superposición de las capas de reparación, se procedió ligando ligeramente el área enmascarada con papel de lija No 150.
