Evaluación del grado de vulnerabilidad sísmica de unidades y recintos militares en el valle interandino entre Tulcán y Riobamba, basada en la guía FEMA P-1000.

Trabajo de integración curricular, previo a la obtención del título de Ingeniero Civil

04 de marzo del 2022

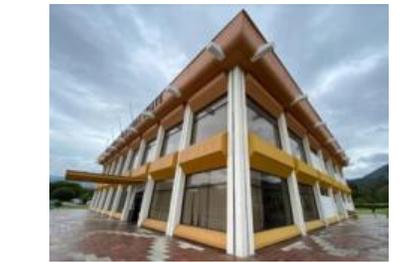
E4(2)	<p data-bbox="415 961 618 997"><i>(1)(2) Comedor</i></p> <p data-bbox="415 1031 1016 1398">La construcción presentada data de más de 20 años, considerándose una construcción donde todos los pórticos son de hormigón armado (C1) según FEMA, la falta de refuerzo continuo de la viga puede provocar la formación de rotulas durante la aplicación de la carga.</p>

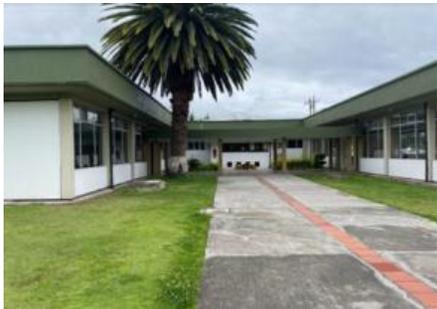
E5(1)	<i>(1) Cocina</i>

Cód. (#pisos)	Dependencias y detalles	Descripción gráfica
	<p>La construcción de esta estructura data de más de 30 años, considerándose una construcción con pórticos resistentes a momento en la dirección transversal y pórticos arriostrados en la dirección longitudinal, con revestimiento de chapa ondulada (S3) según FEMA y la capacidad insuficiente de los tirantes de tensión puede provocar su alargamiento y el consiguiente daño a la construcción durante los terremotos.</p>

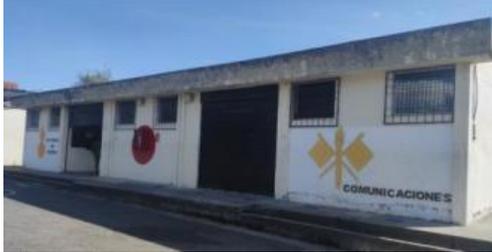
E6(1)	<p>(1) <i>Bodega</i></p> <p>La construcción de esta estructura data de más de 30 años, considerándose una construcción con pórticos resistentes a momento en la dirección transversal y pórticos arriostrados en la dirección</p>

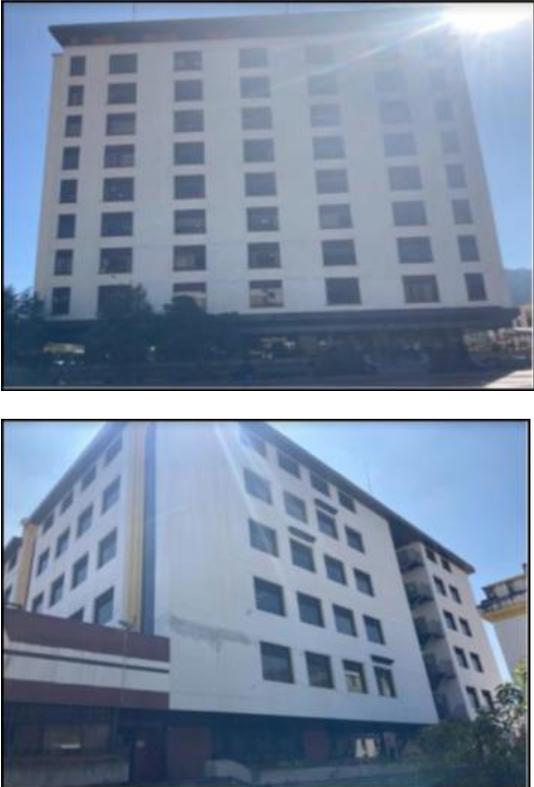
E2(6)	<p>(1) <i>Comando Conjunto</i></p> <p>La construcción presentada data de más de 40 años, considerándose una construcción compuesta en su mayor parte de hormigón armado, con muros portantes de mampostería, (C3) según FEMA, una de sus longitudes es próxima a 30m., posee esquinas reentrantes, grietas en vigas por retracción del</p>

Cód. (#pisos)	Dependencias y detalles	Descripción gráfica
	hormigón, grietas horizontales en paredes, y un estado de conservación bueno.

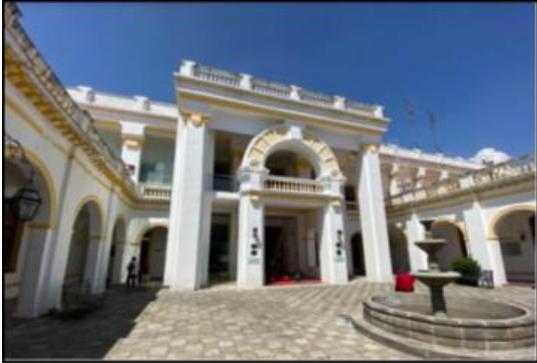
E3(2)	<p data-bbox="415 552 613 583"><i>(6) Patrimonial</i></p> <p data-bbox="415 621 946 1255">La construcción presentada data de más de 90 años, considerándose una construcción con estructuras de pared de apoyo no reforzada (URM) según FEMA, una de sus longitudes es próxima a 30m., posee esquinas reentrantes, y columnas cortas, ampliación vertical, fisuras en columnas, grietas horizontales en paredes, y un estado de conservación muy bueno.</p>	
E4(6)	<p data-bbox="415 1287 899 1318"><i>(1) Comandancia de la Fuerza Aérea</i></p> <p data-bbox="415 1356 946 1856">La construcción presentada data de más de 40 años, considerándose una construcción compuesta en su mayor parte de hormigón armado, con muros portantes de mampostería, (C3) según FEMA, una de sus longitudes es próxima a 30m., presenta sistemas no paralelos, y retroceso fuera del plano, fisuras en</p>

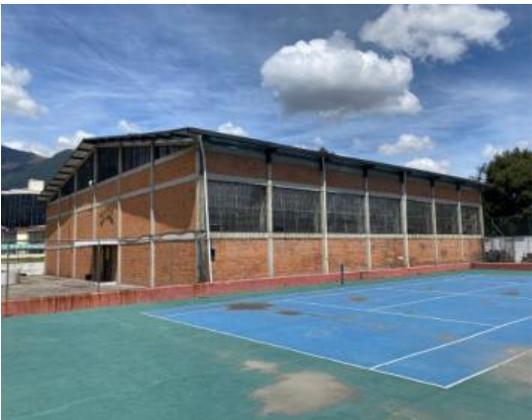
E2(3)	(1) <i>Aulas Pre básica</i>	
	<p>La construcción de esta estructura data de más de 90 años, considerándose una estructura de hormigón con marcos resistentes a momentos (C1) según FEMA y mampostería no reforzada, regular en planta y elevación, no posee edificaciones adyacentes. Posee grietas en vigas por</p>

Cód. (#pisos)	Dependencias y detalles	Descripción gráfica
E3(3)	<p data-bbox="418 344 964 443">corte además grietas inclinadas y verticales en paredes.</p> <p data-bbox="418 478 634 510"><i>(1) Aulas Básico</i></p> <p data-bbox="418 548 964 1310">La construcción de esta estructura data de aproximadamente 90 años, considerándose una estructura de hormigón con marcos resistentes a momentos (C1) según FEMA y mampostería no reforzada, regular en planta y elevación, posee edificaciones adyacentes, pero se encuentra a un espacio mayor al mínimo. Posee afectaciones en vigas por retracción de hormigón y en columnas se presenta fisuras.</p>

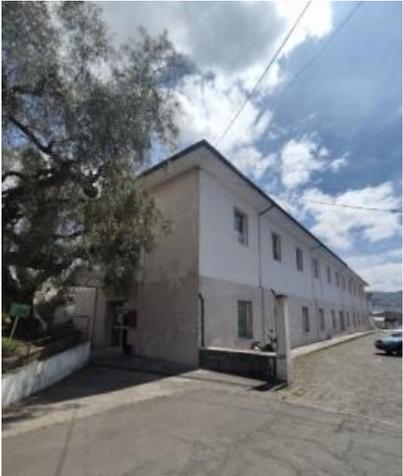
E3(2)	<i>(1) Dormitorio COM</i>

Cód. (#pisos)	Dependencias y detalles	Descripción gráfica
	<p>La construcción de esta estructura data de aproximadamente 50 años, considerándose una estructura de hormigón con marcos resistentes a momentos (C1) según FEMA, regular en planta y elevación, no posee edificaciones adyacentes. Existen grietas en paredes y fisuras en columnas.</p>	
E4(1)	<p>(1) <i>Bodega CEE</i></p> <p>La construcción de esta estructura data de aproximadamente 50 años, considerándose una estructura con marcos de acero y mampostería no reforzada (S5) según FEMA, regular en planta y elevación, no posee edificaciones adyacentes. Se encuentra grietas en las paredes</p>

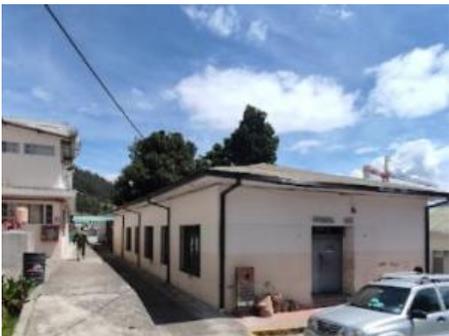
E5(1)	<p>(1) <i>Casino de oficiales</i></p> <p>La construcción de esta estructura data de aproximadamente 50 años, considerándose una estructura de hormigón con marcos resistentes a momentos (C1) según FEMA, irregular en elevación (desnivel), no posee edificaciones adyacentes. Existe humedad en paredes.</p>

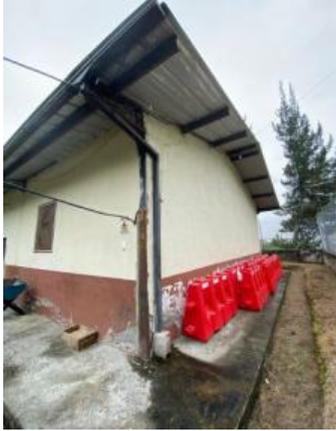
E12(1)	<p><i>(1) Oficinas CAL</i></p> <p>La construcción de esta estructura data de más de 50 años, considerándose una estructura con marcos de acero y mampostería no reforzada (S5) según FEMA, regular en planta y elevación, no posee edificaciones adyacentes. Presenta afectaciones tipo I en columnas.</p>

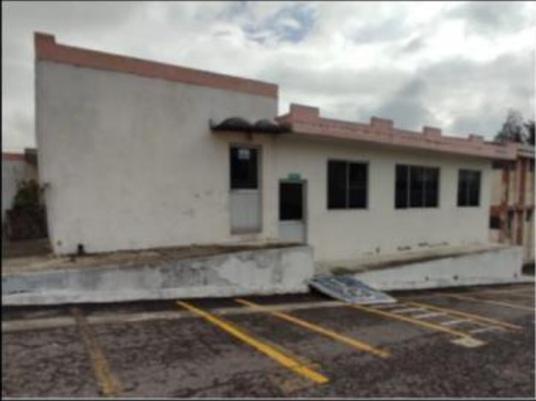
E14(2)	<p>(1) <i>Dormitorios Alumnos</i></p> <p>La construcción presentada data de más de 40 años, considerándose una construcción compuesta en su mayor parte de hormigón armado, con muros portantes de mampostería, (C3) según FEMA, presenta esquinas reentrantes, grietas en vigas por retracción del hormigón, fisuras en columnas y fisuras en paredes que no tiene afectación</p>

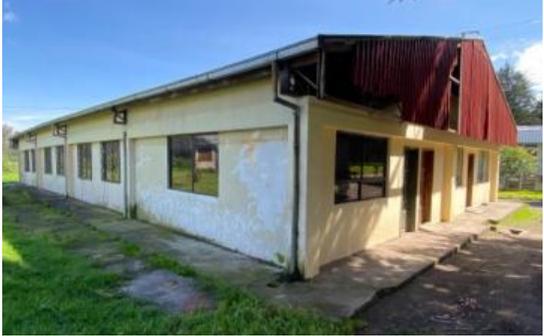
E16(1)	<p data-bbox="431 1419 721 1451"><i>(1) Hangares Artillería</i></p> <p data-bbox="431 1488 935 1850">La construcción presentada data de más de 40 años, se ajustaría al tipo de edificación (S3) según la FEMA, puesto que está conformada por una estructura metálica liviana. Las vigas presentan corrosión localizada y en el</p>

Cód. (#pisos)	Dependencias y detalles	Descripción gráfica
E17(1)	<p data-bbox="431 344 935 443">hormigón que recubre las columnas se aprecian fisuras.</p> <p data-bbox="431 478 573 510"><i>(1) Piscina</i></p> <p data-bbox="431 548 935 1444">La construcción presentada data de más de 40 años, se ajustaría al tipo de edificación (S3) según la FEMA, puesto que está conformada por una estructura metálica liviana. La estructura presenta una ampliación horizontal de diferente sistema constructivo (hormigón) y las viguetas de acero donde se apoya la cubierta están en pésimo estado. Por otro lado las columnas tienen corrosión localizada y la estructura tiene un deficiente estado de conservación en general.</p>

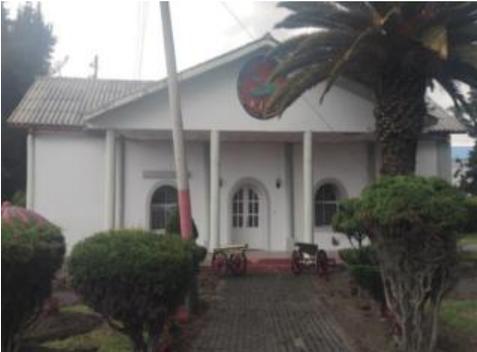
E18(1)	<p data-bbox="431 1352 699 1383"><i>(1) Dormitorios GAA</i></p> <p data-bbox="431 1421 935 1850">La construcción presentada data de más de 30 años, se ajustaría al tipo de edificación (S5) según la FEMA, puesto que posee una estructura con marcos de acero y mampostería no reforzada. Es regular tanto en planta como elevación y no presenta</p>

edificaciones adyacentes. La estructura presenta fracturas horizontales en paredes a causa de la deformación de flexión de las vigas.
