TECNOLOGÍA EN MECÁNICA AERONAUTICA MENCION AVIONES
MONOGRAFÍA PREVIO A LA OBTENCIÓN
DEL TÍTULO DE TECNÓLOGO EN MECÁNICA AERONAUTICA MENCION
AVIONES

REPARACIÓN DE CAPOTAS Y TRATAMIENTO ANTICORROSIVO A LOS
COMPONENTES ESTRUCTURALES PERTENECIENTES A LA SECCIÓN DEL MOTOR
DE LA AERONAVE ESCUELA CESSNA 150M EN LA ESPEL, COMO PARTE DE UN
MANTENIMIENTO PREVENTIVO Y CORRECTIVO DE ACUERDO AL MANUAL DE
SERVICIO D971-3-13

Autor: Arreaga Reyes, Keefer Joshua

2022

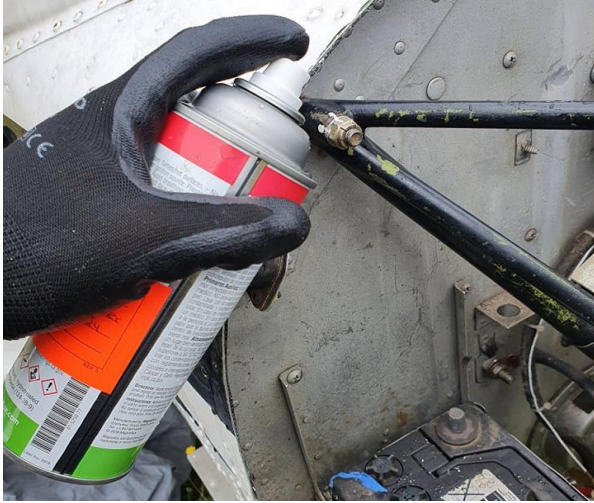
Limpieza de juntas

Ensayo al montante del motor

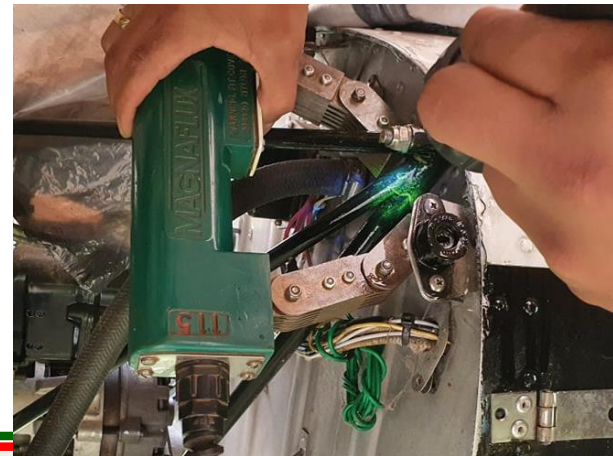
Magnetizar y aplicar luz UV

- Se realizó un mantenimiento preventivo al montante del motor, se aplicó un ensayo no destructivo para ser precisos un ensayo de partículas magnéticas el cual nos permitió observar el estado físico del componente y asegurar que este aún está en su estado de operable y un mantenimiento correctivo a los capos tanto al inferior como al superior ya que sus camloc, receptores y parte del área que está elaborada con un material compuesto estaban deterioradas, se aprovechó para darle un tratamiento anticorrosivo al aluminio y se cambió la pintura manteniendo los mismos tonos y parámetros, adicionalmente no se encontró corrosión en las superficies de las capotas.

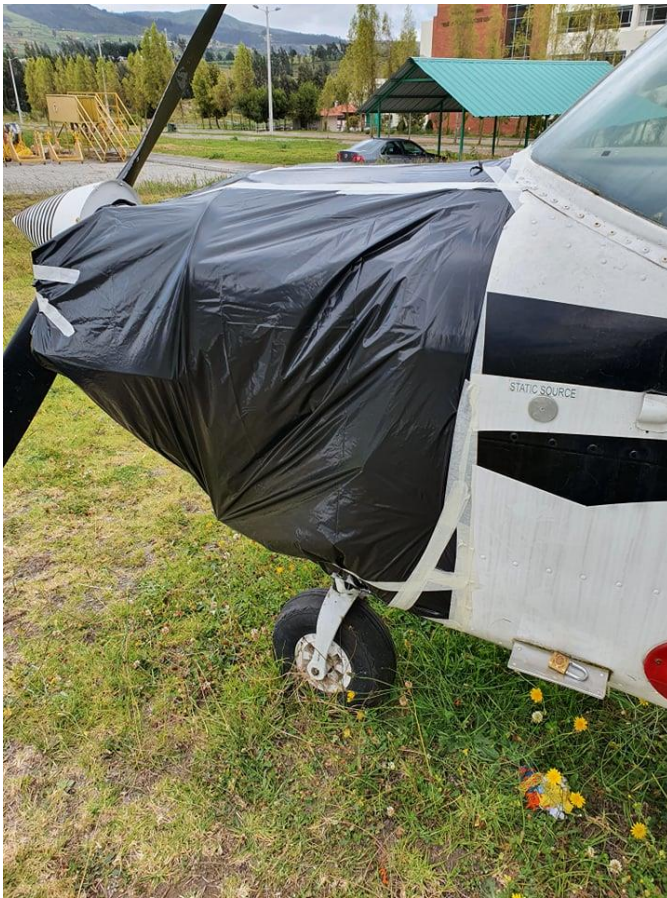
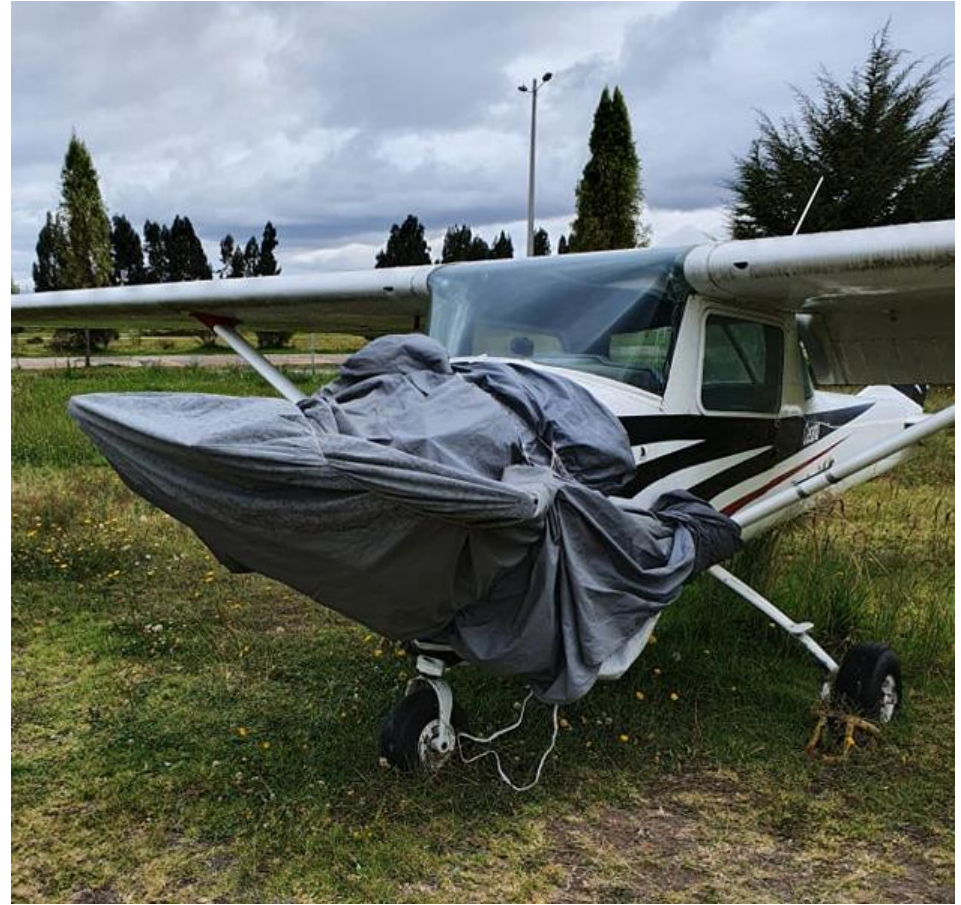
Extracción de capotas y protección de componentes

En la Universidad de las Fuerzas Armadas ESPE extensión Latacunga, se acerca la temporada de invierno en la cual se registran fuertes vientos, los que podrían levantar polvo, comenzar el tiempo de lluvia la cual es una de las principales causas de la corrosión en las aeronaves de todo tipo, adicionalmente se reparara las capotas de la aeronave debido a que sus broches están desgatados y sus agujeros algo descuidados y maltratados.
