“Reparación estructural del fuselaje central, de acuerdo a la documentación técnica aplicable al helicóptero Gazelle SA 341L, perteneciente a la Universidad de las Fuerzas Armadas - ESPE”

Monografía, previa a la obtención del título de Tecnólogo Superior en Mecánica Aeronáutica

14 de febrero del 2023

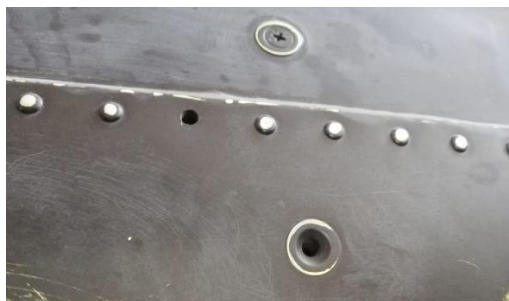
Evaluación del daño - falta de remaches en el fuselaje

Nota. Evaluación del daño, encontrando la discrepancia de falta de remaches en el fuselaje.

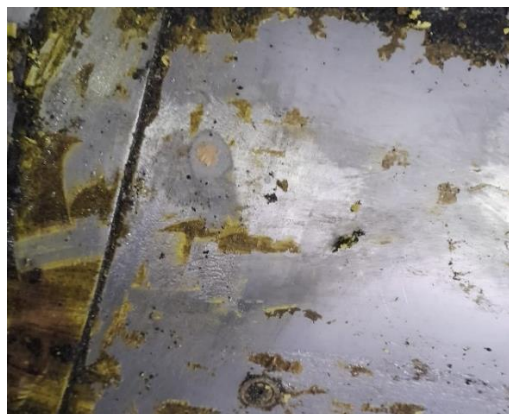
Evaluación del daño – abolladuras en el fuselaje

Nota. Evaluación del daño, encontrando la discrepancia de abolladuras en el fuselaje.

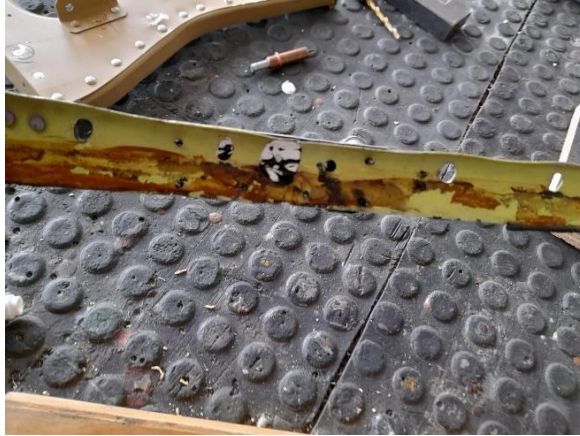
Evaluación del daño - desgaste del material base en el fuselaje

Nota. Evaluación del daño, encontrando la discrepancia de desgaste del material base.

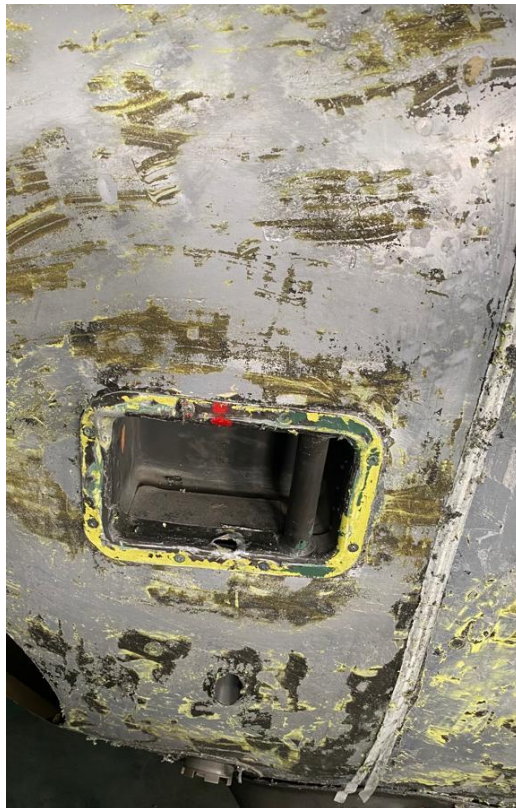
Evaluación del daño - desgaste del material de soporte en el fuselaje

Nota. Evaluación del daño, encontrando la discrepancia de desgaste del material de soporte.

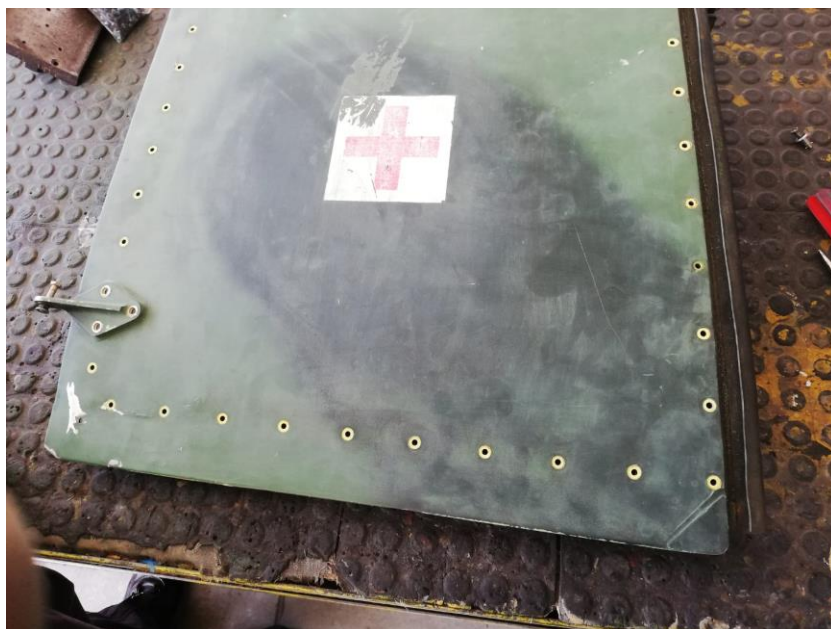
Evaluación del daño - falta de tornillos en las puertas

Nota. Evaluación del daño, encontrando la discrepancia de falta de tornillos en las puertas.

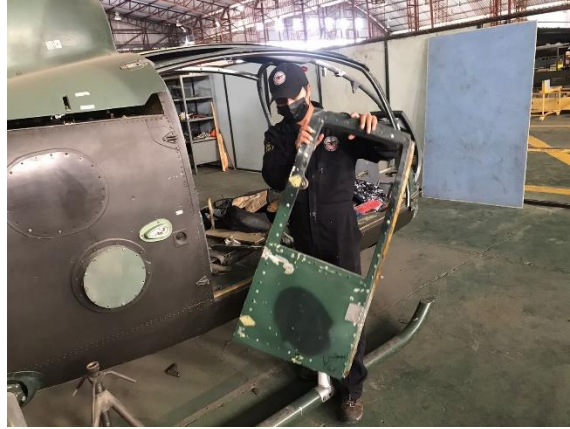
Evaluación del daño – abolladuras en las puertas

Nota. Evaluación del daño, encontrando la discrepancia de abolladuras en las puertas.

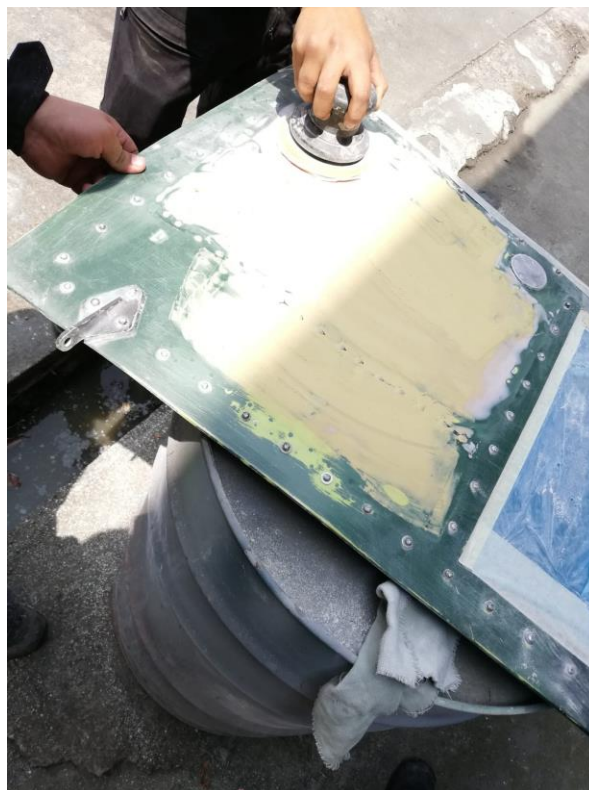
Evaluación del daño - desgaste del material de las puertas

Nota. Evaluación del daño, encontrando la discrepancia de desgaste del material.

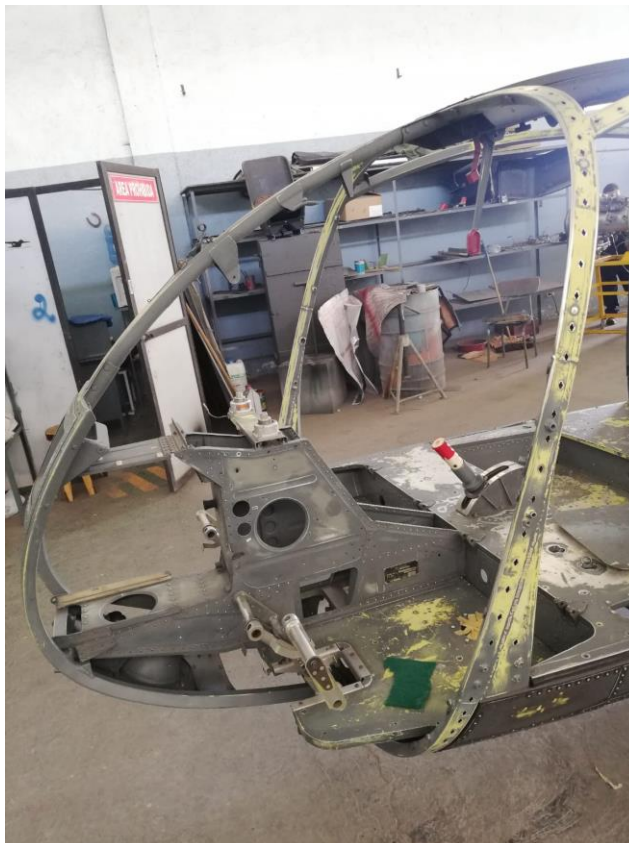
Evaluación del daño - falta de cauchos en las puertas

Nota. Evaluación del daño, encontrando la discrepancia de falta de cauchos en las puertas.
