UNIVERSIDAD DE LAS FUERZAS ARMADAS - ESPE TRABAJO DE INTEGRACIÓN CURRICULAR, PREVIO A LA OBTENCIÓN DEL TÍTULO DE INGENIERO CIVIL

Evaluación del grado de vulnerabilidad sísmica
en Unidades Educativas en Sangolquí, Latacunga y Portoviejo, basado
en la guía FEMA P-1000

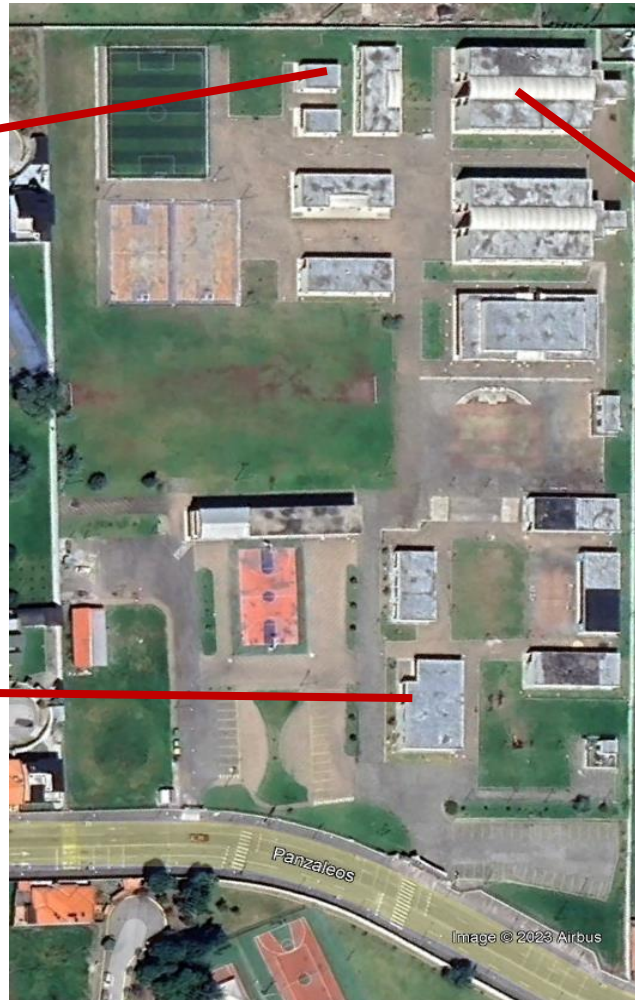
E1
Edificio de aulas
Tipo C3
Irregularidad en planta

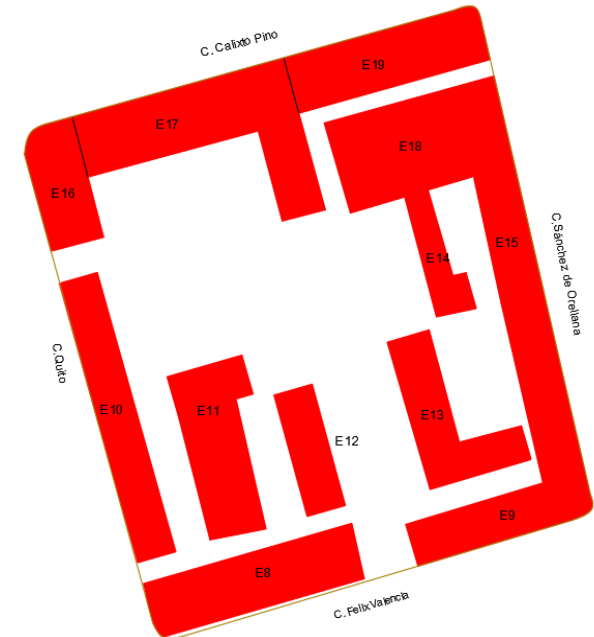
Edificio E10

VULNERABILIDAD				
PUNTAJE BASE =		55

GV1		I						
64,00	x	0,1875	=	12,00				
GV2		I						
31,11	x	0,0938	=	2,92				
GV3		I						
57,14	x	0,0313	=	1,79

V	=	Puntaje Base +GV	
V	=	71,71

$60 < V \leq$	Alto	Realizar análisis estructural	X
$40 < V \leq$	Medio	Evaluar mediante FEMA P-154	-
$20 < V \leq$	Bajo	Considerar recomendaciones de	-

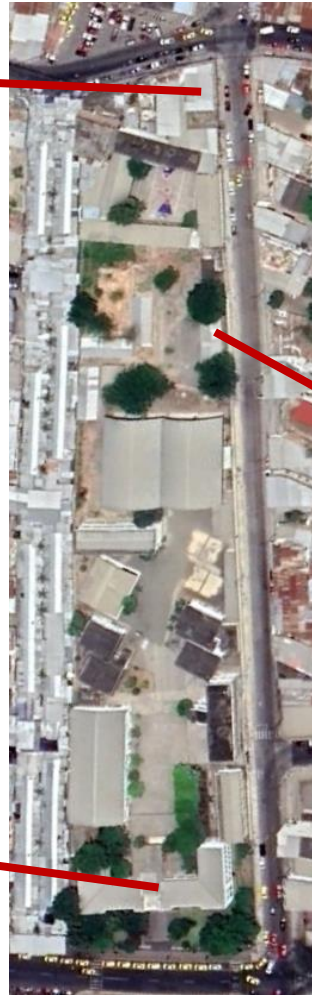
E1
Edificio de bodega
Tipo C3
12 años de construcción
