Departamento de Ciencias de la Energía y Mecánica Carrera de Tecnología Superior en Mecánica Aeronáutica

Monografía previa a la Obtención del Título de Tecnólogo Superior en Mecánica Aeronáutica

TEMA: “Reparación con materiales compuestos del exterior del helicóptero
Gazelle SA 341L mediante técnicas al vacío según el ATA 20”

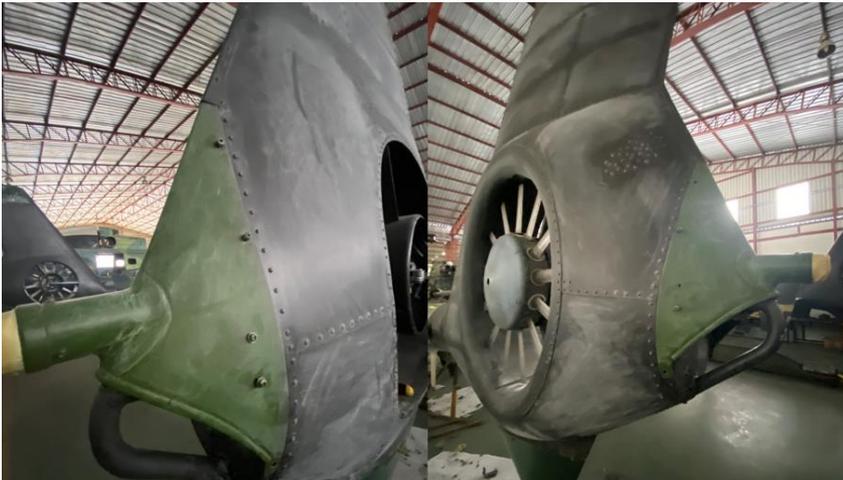
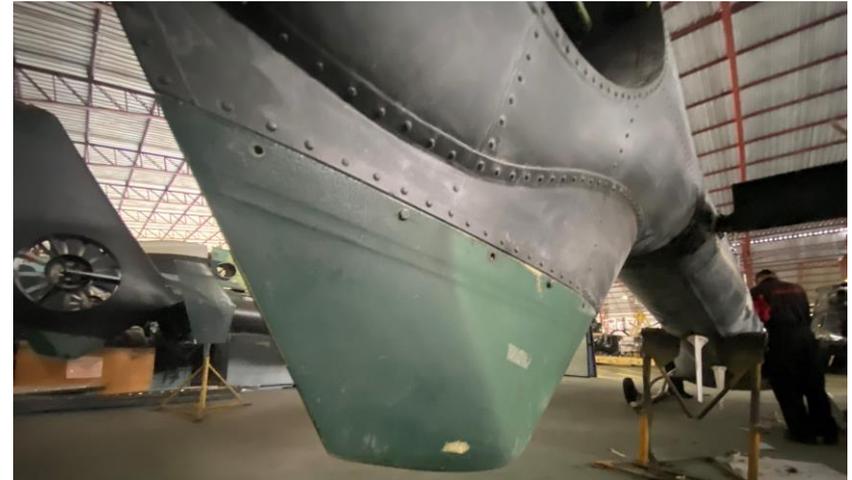
Daños encontrados en los carenados del empenaje

Componente	Daños encontrados
Carenado posterior	Por calor y falta de tornillos
Carenado superior	Por calor
Patín	Por calor, agujeros y falta de tornillos

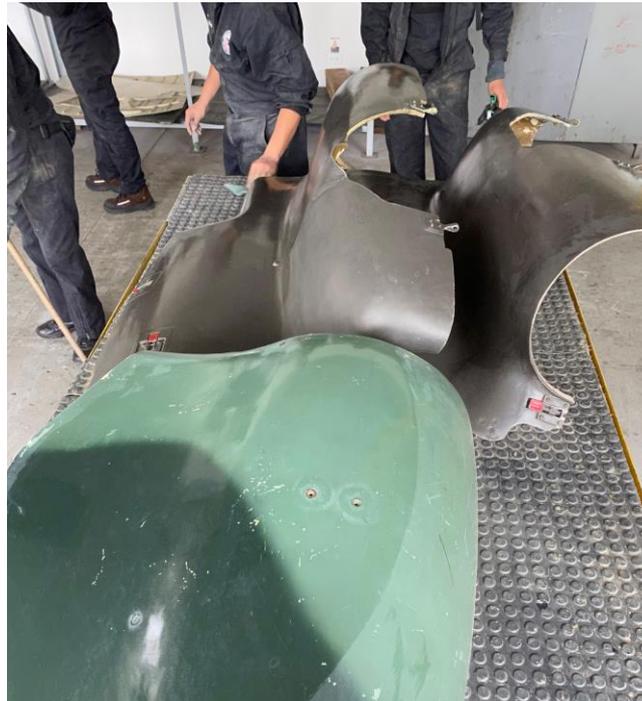
Daños encontrados en los carenados del motor

Componente	Daños encontrados
Carenados MGB	Por calor, delaminación y falta de tornillos
Carenados del motor	Por calor, delaminación y falta de tornillos

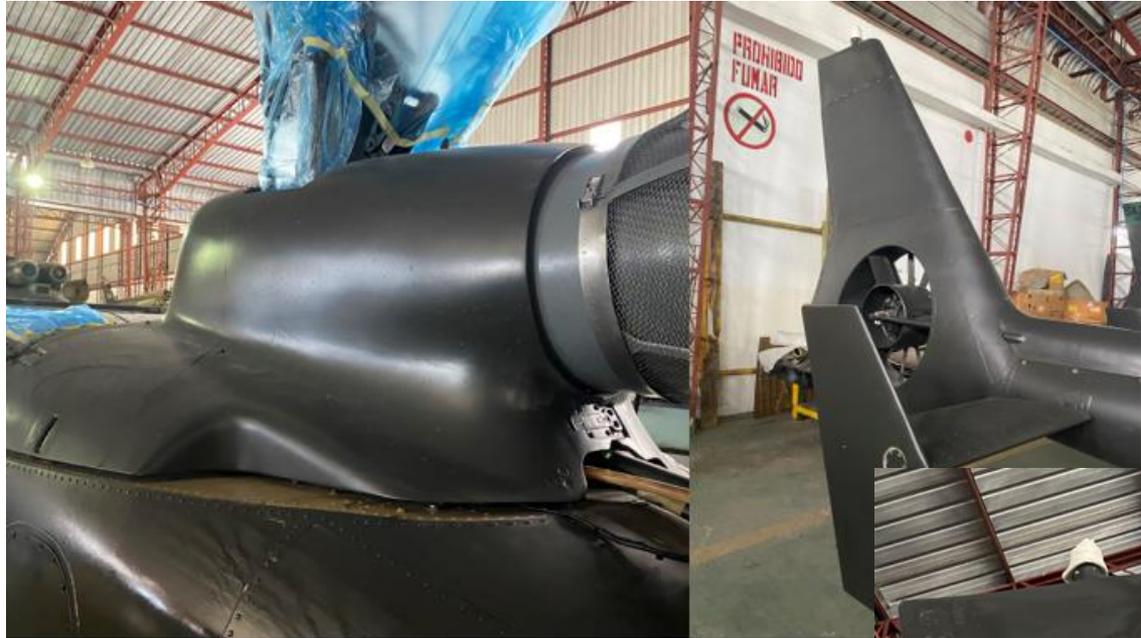
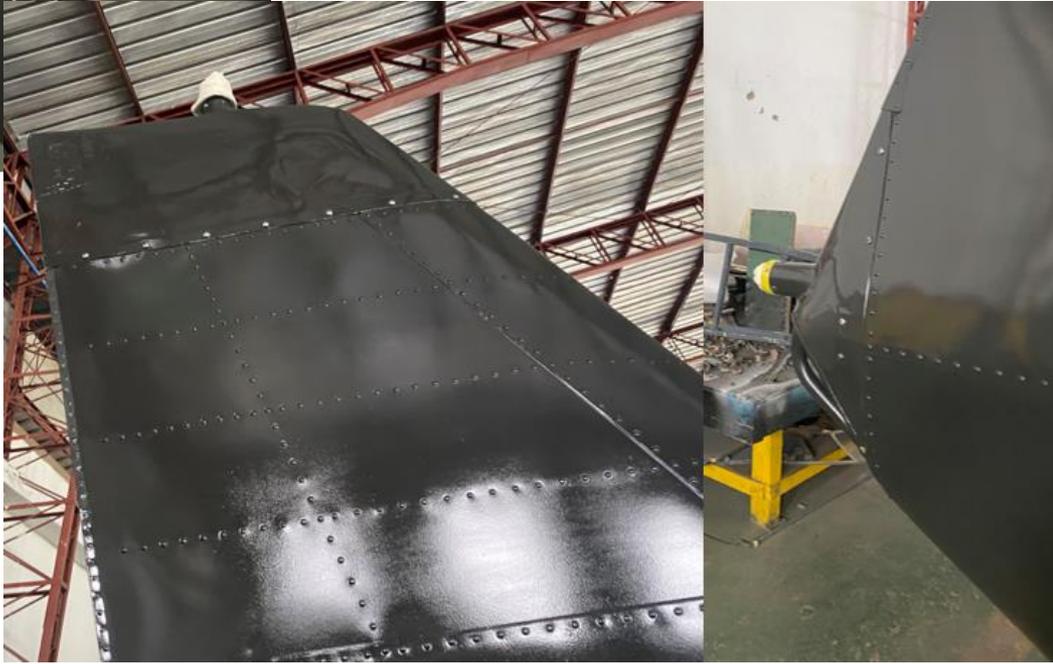
Inspección final de la estructural del fuselaje central

- Se realizó una inspección final de las reparaciones en materiales compuestos del fuselaje del helicóptero Gazelle SA 341L, donde se examinó el estado general, sin encontrar discrepancias; por ende, la aeronave se encuentra lista para su utilidad por parte de estudiantes y docentes de la universidad.
