**“Mantenimiento estructural preventivo en área de galleys, cabina de pasajeros y compartimento de carga acorde información técnica de las aeronaves Fairchild FH-227 de matrícula HC-BHD y Hawker Siddeley HS125-400 de matrícula XB-ILD para la Universidad de las Fuerzas Armadas ESPE”.**

Charig Aseicha, Hugo Alexander

Monografía, previo a la obtención del título de Tecnólogo Superior en Mecánica  
Aeronáutica

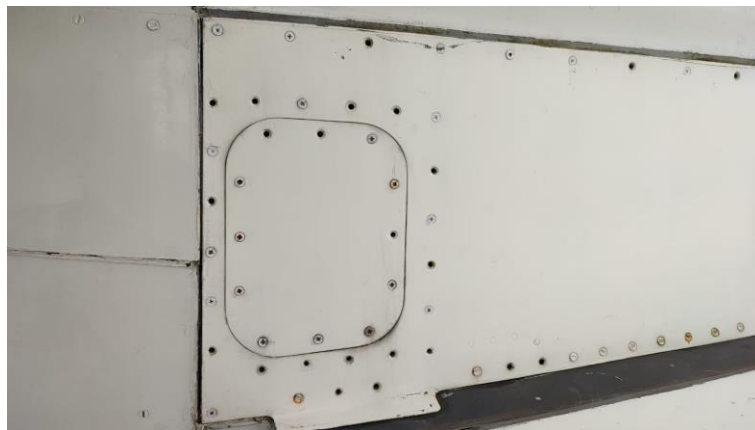
Como dato extra, se completó toda la tornillería faltante a lo largo de cabina de pasajeros y compartimento de carga.

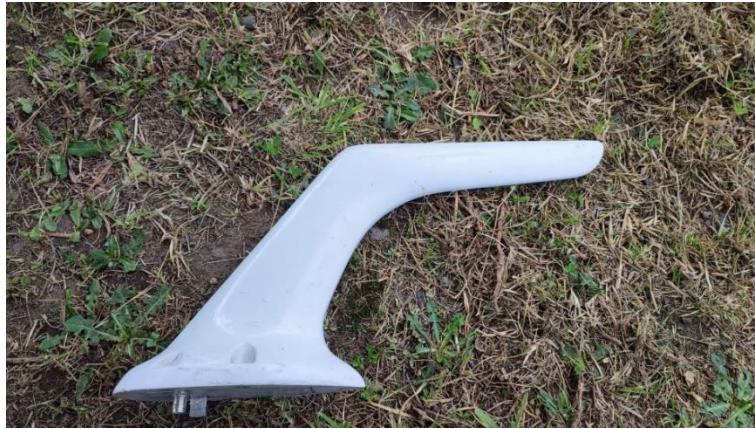
**Figura 33**

En la misma zona, galleys, se identificó que las antenas se encontraban en un estado deteriorado y con corrosión, mediante el “**Handbook del técnico de aviación-General; limpieza de la superficie y remoción de pintura**”. ([Anexo F](#)). Se determinó el procedimiento necesario para remover la corrosión y la pintura, esto se realizó para repintar las antenas. Por lo que se procedió a desmontarlas y posteriormente corregir los desperfectos.

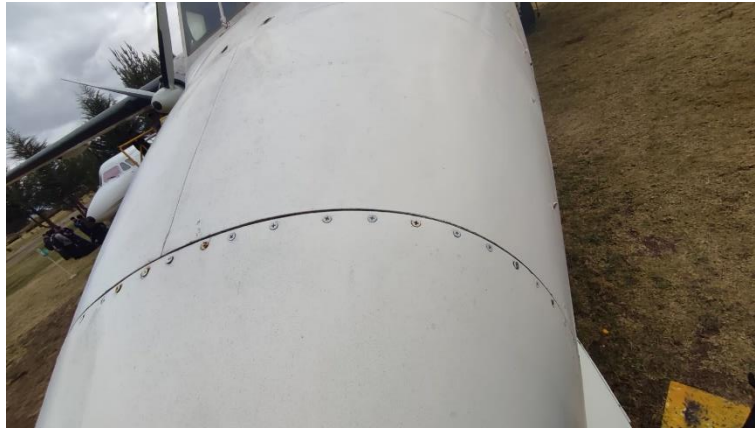
**Figura 39***Instalación de ferretería*

En la parte frontal del avión, estación 16, en el morro. Se detectó la ausencia de los elementos de fijación necesarios. Tras la evaluación realizada y mediante la “**AC 43.13 1-B; Sección 2 Tornillos**”. ([Anexo A](#)). Se identificó el tipo de tornillo. Este corresponde a un tornillo avellanado AN509. ([Anexo D](#)). Para lo cual se procedió a realizar una instalación en todos los puntos requeridos.

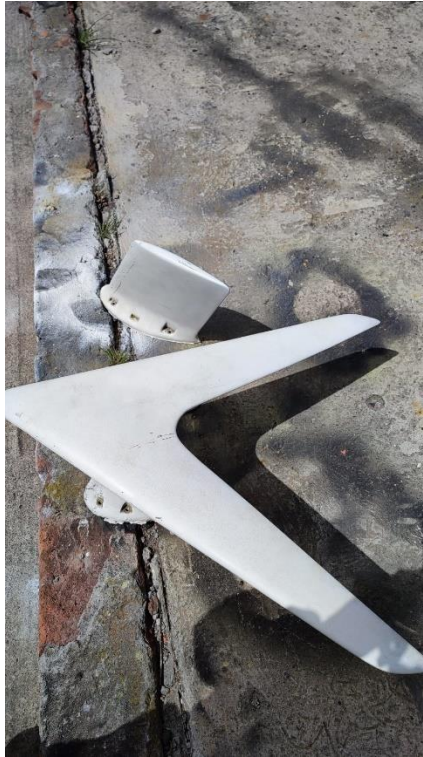
**Figura 40***Estado de las antenas*

En la parte inferior y superior del fuselaje de la aeronave, específicamente en las áreas de servicio y cabina (estación 55 a 233), se detectó un desgaste notable en las antenas junto con signos de corrosión. Al igual que en la aeronave Hawker se realizó el procedimiento necesario tomando en cuenta los pasos del libro “**Handbook del técnico de aviación- General; limpieza de la superficie y remoción de pintura**”. ([Anexo F](#)).

Se empleó papel de lija de grano 36 para eliminar completamente tanto la pintura como la corrosión. Posteriormente para realizar el pintado de las antenas se utilizó el “**Manual de aplicación de pintura para aeronaves**”. ([Anexo H](#)). En este manual se indica que se debe aplicar una capa de pintura conocida como primer, esta previene la aparición de corrosión y preserva la integridad de la pintura. Posteriormente, se mezcló la pintura de poliuretano blanca, la cual es mencionada en el “**Handbook del técnico de aviación-General; acabados de pintura protectora**” y se utilizó un compresor y una pistola de pintura por gravedad para pintar toda la superficie de la antena. Después de colocar las capas de pintura, se procedió con la reinstalación.

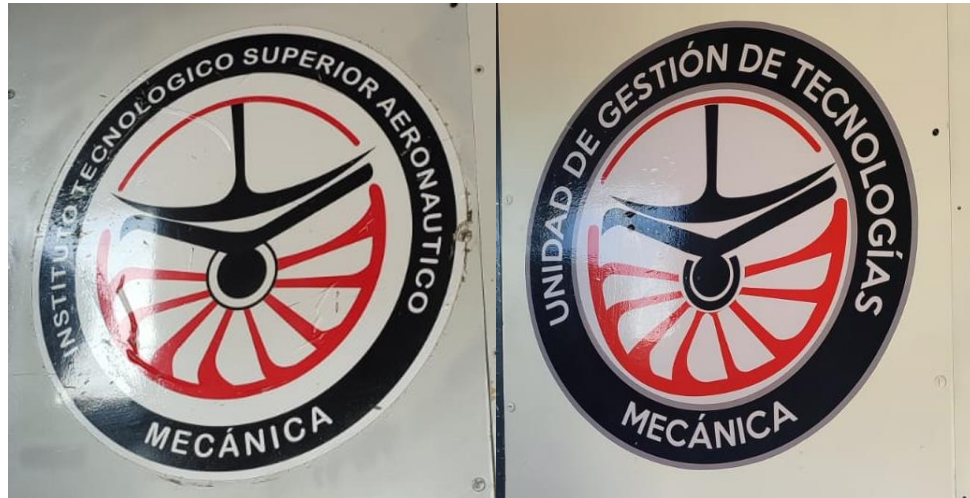
**Figura 47**

Durante la remoción de la pintura, se retiró el logo de la carrera el cual se encontraba deteriorado y con un serio desgaste, para lo cual se tomó las medidas, el diseño y se realizó un nuevo logo en base al anterior, mejorando notablemente su estado con respecto al antiguo.

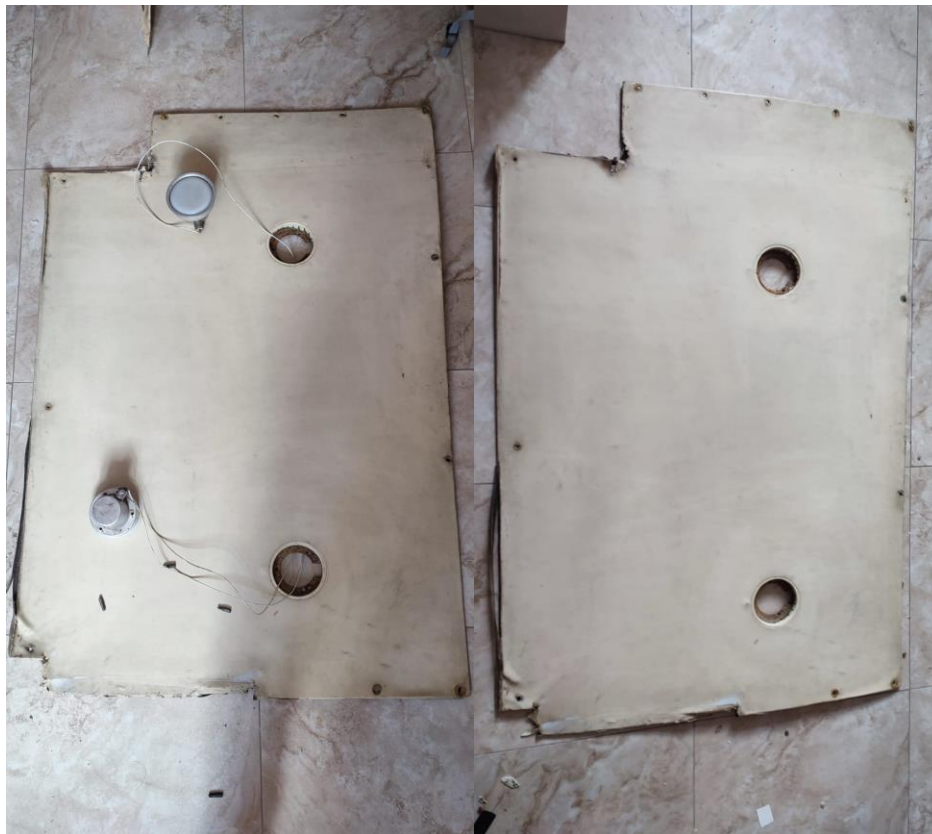
**Figura 48***Remoción del cielo o techo*

Continuando con las modificaciones y reparaciones, el cielo de la aeronave se encontraba en mal estado, de tal forma que se podía observar rupturas y daños a lo largo de la cuerina. Esta se encontraba sujeta a la parte superior mediante tornillos. Estos tornillos se encontraban al descubierto por lo que mediante un destornillador se pudo desmontar el cielo. En la “**AC 43.13 1-B; Sección 3 Plásticos transparentes (reemplazo de paneles)**”. ([Anexo L](#)) Se menciona que para realizar una reparación o reemplazo de un panel se debe utilizar el mismo material o a su vez un material parecido, así como reemplazar mediante los mismos métodos especificados por el fabricante.

Para remover el material dañado fue necesario primero remover 2 luces y mediante un destornillador se desmontaron dichas luces. A partir de allí solo fue necesario remover el material dañado. Una vez removido todo el material en mal estado se tomaron las medidas para realizar los cortes en el nuevo material que corresponde a la cuerina. Aproximadamente fueron necesarios 5 m de largo por 3m de ancho. Una vez recortada la cuerina y mediante la **“AC 43.13 1-B; Sección 1 Prácticas y materiales (Preparación de superficies de madera y encolado)”**. ([Anexo M](#)). Se presenta como se debe tratar la madera y pegarla con un material, con la ayuda de disarcol se unió la cuerina con la base de madera, para de esta forma poder instalarla nuevamente en el techo. Una vez ubicado el panel restaurado en la zona de instalación se procedió a ajustarlo con tornillos. Además, mediante capuchones o tapa tornillos se ocultaron las cabezas de los tornillos. En el mismo panel, se identificó que una luz luces no

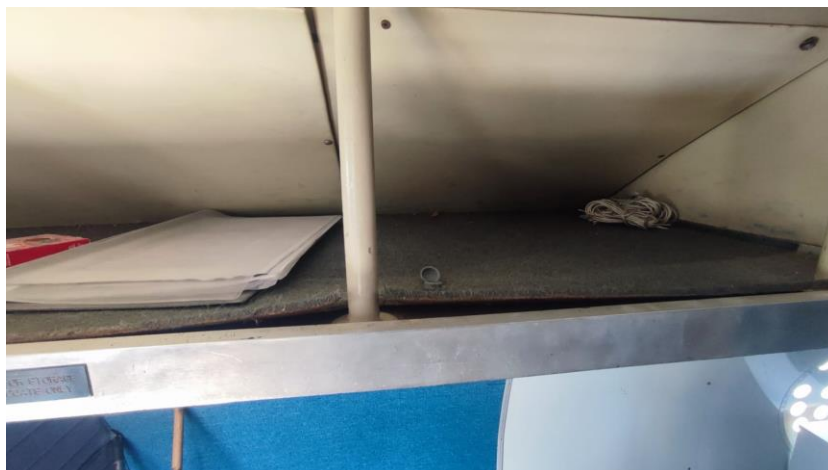
**Figura 50***Remoción de alfombra*

Consecuente al cielo se puede identificar una zona para colocar equipaje, dicha zona se encontraba sucia y en mal estado, además las varillas que soportan esta zona se presentaban con fallas en la pintura y finalmente se identificó que faltaba tornillería y ciertas fallas, ya que la tornillería no era la misma a lo largo de la estructura.

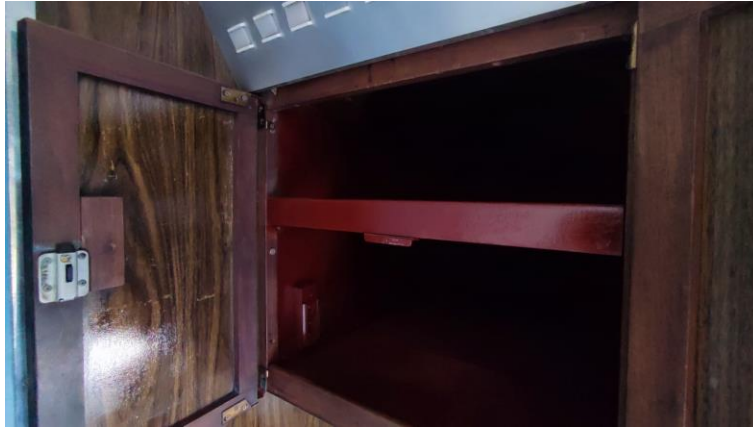
En la zona de preparación de comida, el galley superior presentaba un desgaste en la pintura, madera pálida, la zona interna sin cuidados y agujero en la parte interna y otro en la parte externa. En el “**Handbook del técnico de aviación-General; lavabos, buffet y galleys**” se menciona que los galleys deben mantenerse en constantes revisiones y limpieza de la zona.

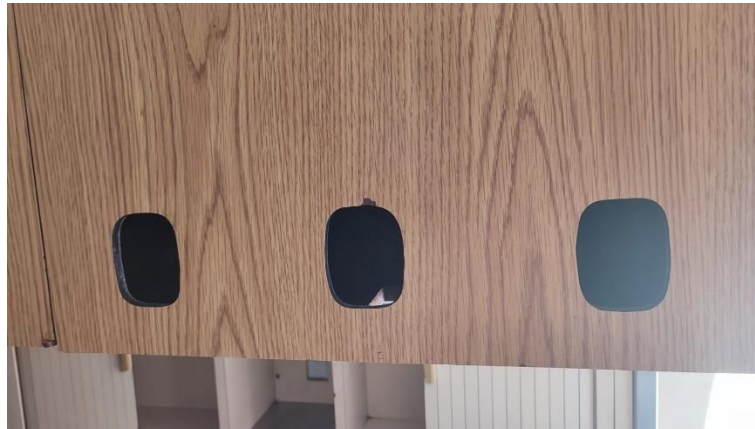
**Figura 55***Compartimento de comida*

En la zona adyacente al galley previamente observado se detectaron 3 agujeros los cuales no presentan daños, ni afectan a la zona. Para compensar dicho desperfecto se determinó el tamaño de cada agujero y con una base acrílica de color blanco se sellaron los 3 agujeros.

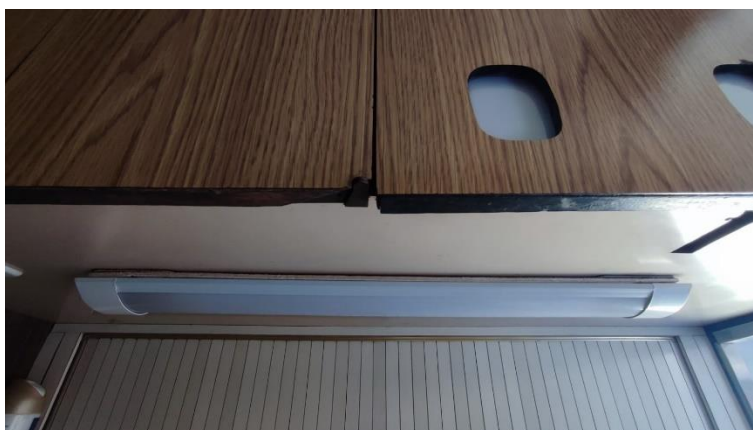
**Figura 59***Instalación de lámpara*

La zona de iluminación se presentaba de tal forma como se observa en la figura 58, solo 2 focos a la intemperie, por lo que se optó por colocar la base de una lámpara. Se tomó las medidas que hay desde un foco hasta el otro y de esta forma adaptar una lampara. Mediante tornillos AN550 se procedió a montar la lampara y sujetarla firmemente a la base de la zona.

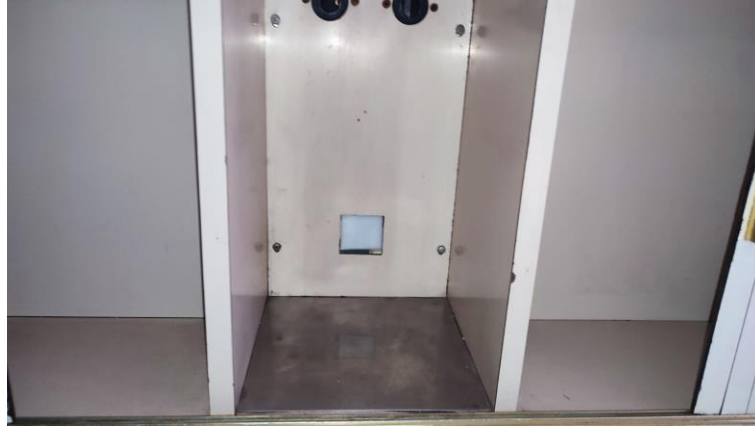
Una zona un poco más abajo se encuentra ubicado un compartimento el cual permite albergar objetos, se observó que el compartimento no ha recibido mantenimiento en un largo tiempo, por lo cual se procedió a realizar la limpieza ya que el “**Handbook del técnico de aviación-General; Capítulo 8 Limpieza y control de la corrosión (Limpieza Interior)**”.

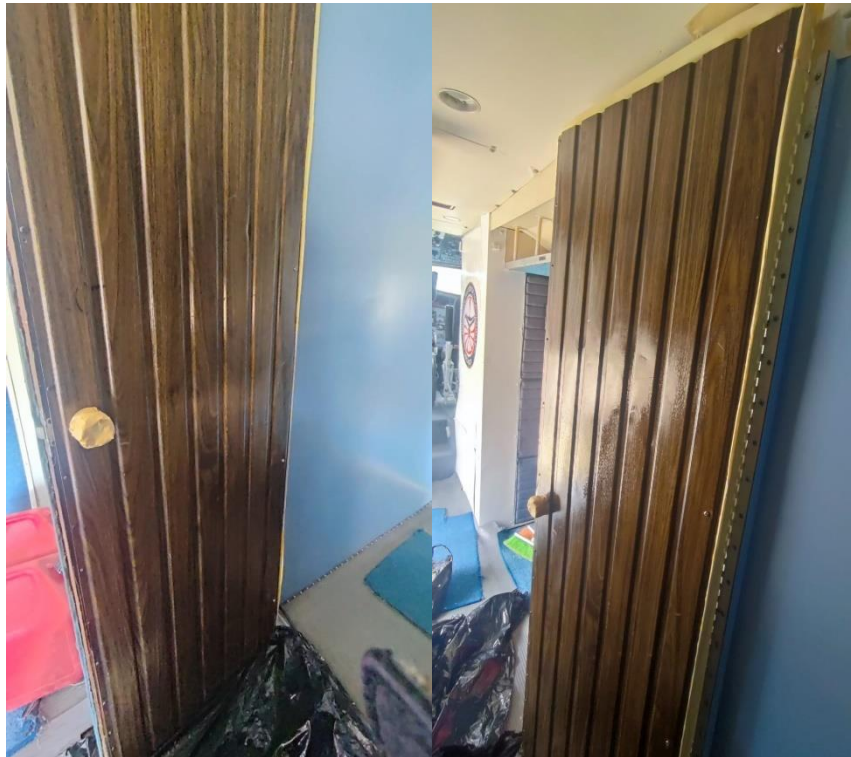
En la entrada al pasillo para los baños se observa una puerta la cual no presenta rastros de deterioro, por lo cual, para preservar su estado se procedió a barnizarla tal como se indica en la “**AC 43.13 1-B; Sección 5 Terminado de estructuras de madera (Terminado de superficies de interior)**”. ([Anexo K](#)), la cual especifica que se debe aplicar una fina capa de barniz o un acabado similar.

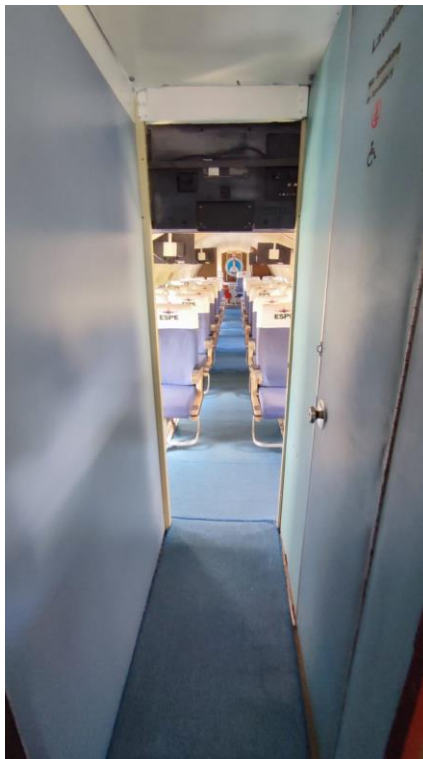
Durante el ingreso por el pasillo se identificaron diversos daños en la pared del pasillo, uno de estos daños se observó en la zona de la cuerina ya que la base se encontraba suelta, por lo que inmediatamente se removieron varios tornillos que se ajustaban a la zona, para poder reubicar la cuerina adecuadamente. En la otra pared se identificaron varias manchas y rastros de una pegatina, finalmente se removieron todos los rastros de suciedad con detergente y agua, ya que como se especifica en el “**Handbook del técnico de aviación-General; Capítulo 8 Limpieza y control de la corrosión (Limpieza Interior)**”. ([Anexo O](#)). Estos agentes de limpieza no afectan la estructura.

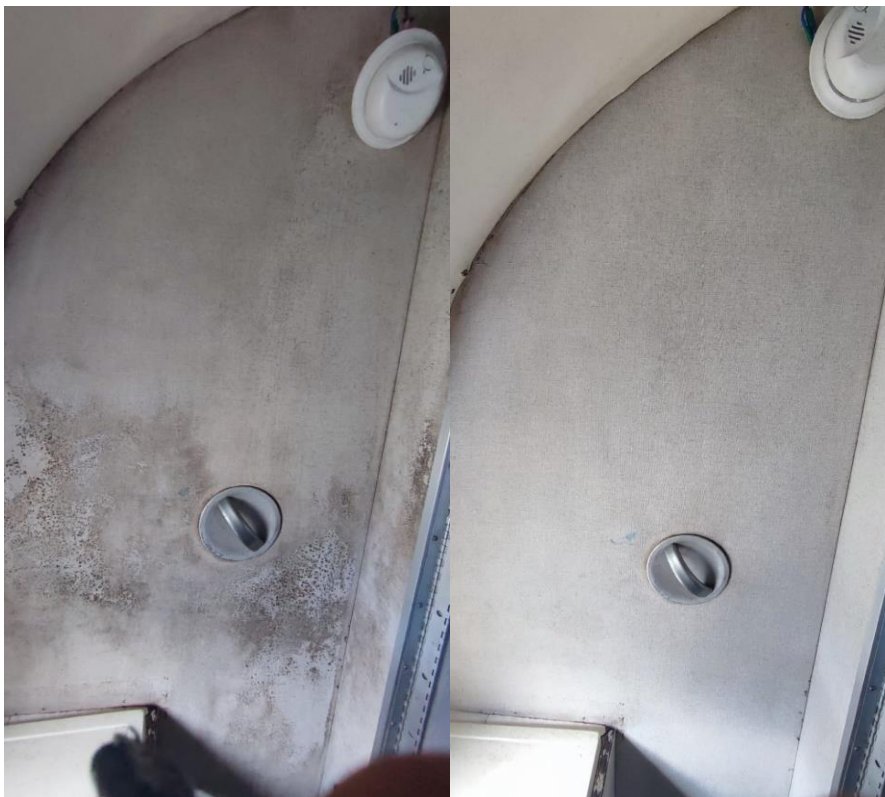
Al ingresar a la zona de baños, se evidenció una gran cantidad de moho, al igual que un olor a humedad. La zona al ser un espacio cerrado y pequeño se convierte un lugar ideal para albergar humedad y por ende generar moho en las paredes. Como se menciona en el

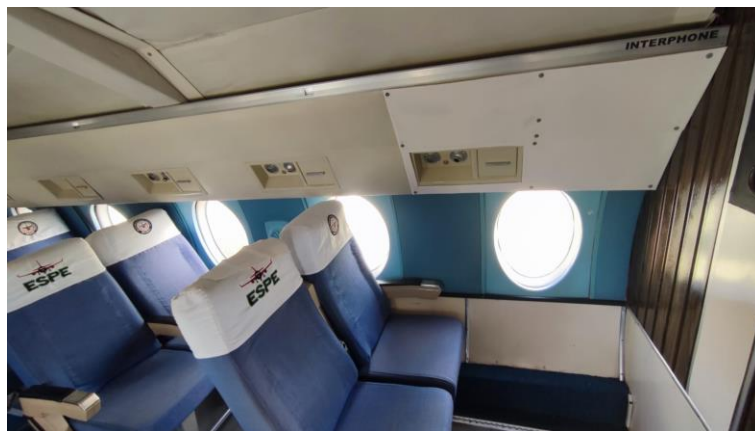
Se instaló un panel adicional en la zona de máscaras de oxígeno ya que la base presentaba daños. Mediante la “**AC 43.13 1-B; Sección 3 Plásticos transparentes (reemplazo de paneles)**”. ([Anexo L](#)). Se determinó que para el reemplazo de un panel o la instalación de un nuevo panel se debe utilizar un material similar al material base, por lo que con cuerina y mediante madera se tomaron las medidas y se optó por realizar un reemplazo. Para su instalación al igual que los arcos de cuerina, se utilizó tornillería MS35492 y posteriormente se colocaron capuchones para evitar que la cabeza del tornillo sobresalga.

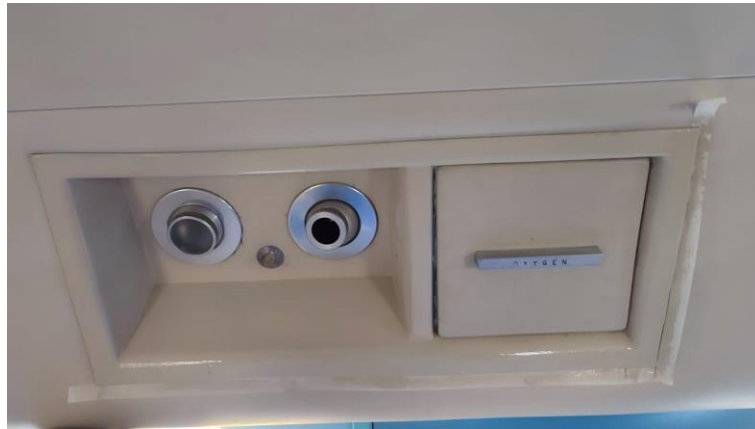
Continuando con el mantenimiento y restauración se pudo identificar un deterioro en las máscaras de oxígeno, este deterioro se evidenciaba con el desgaste de pintura en las máscaras de oxígeno. Se tomó en cuenta los pasos mencionados en el **“Manual de aplicación de pintura para aeronaves”**. ([Anexo H](#)). Para pintar las máscaras de oxígeno que se encontraban despintadas o a su vez presentaban rayaduras.

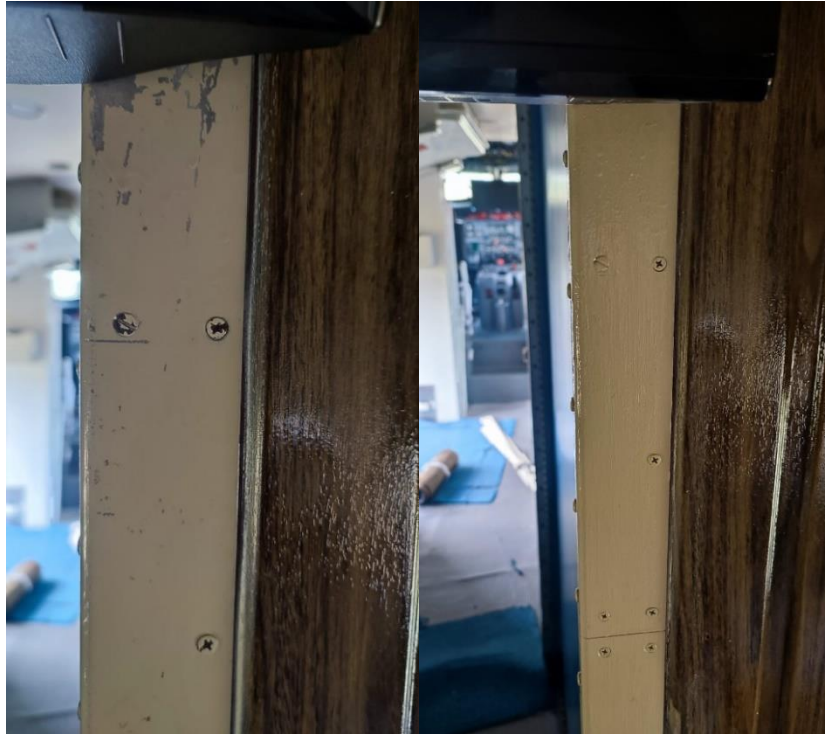
*Pintura en mal estado*

Se pintaron zonas donde la pintura se encontraba desgastada tomando en cuenta los pasos mencionados en el “**Manual de aplicación de pintura para aeronaves**”. ([Anexo H](#))

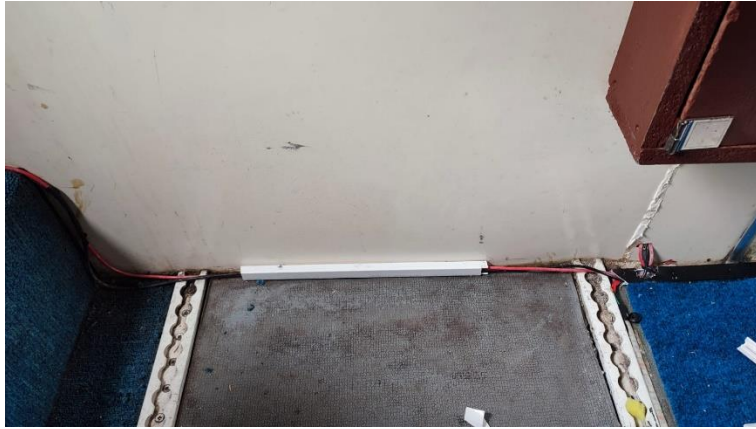
*Cables sin cobertura*

Se ocultaron zonas por donde atraviesan cables.
