**“Reparación estructural del tail boom, de acuerdo a la documentación técnica aplicable al helicóptero Gazelle SA 341L, perteneciente a la Universidad de las Fuerzas Armadas ESPE”**

Monografía, previa a la obtención del título de Tecnólogo superior en Mecánica Aeronáutica

8 de Enero del 2024

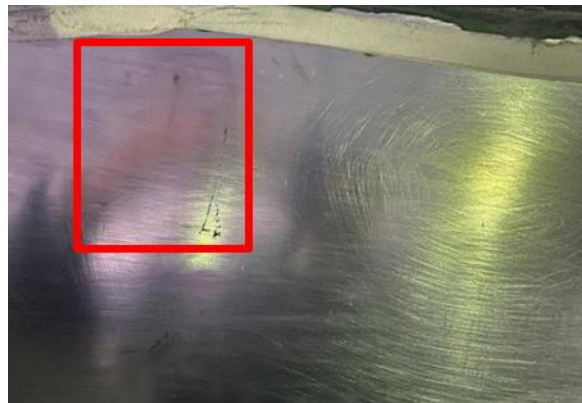
*Tamaño de la hendidura y rajadura*

2. Al encontrar en el manual que el máximo para realizar un parche debe ser de 50 mm, en lo cual la falla encontrada no llegaba a esa medida se procedió a utilizar un método de estanqueidad(masillado).

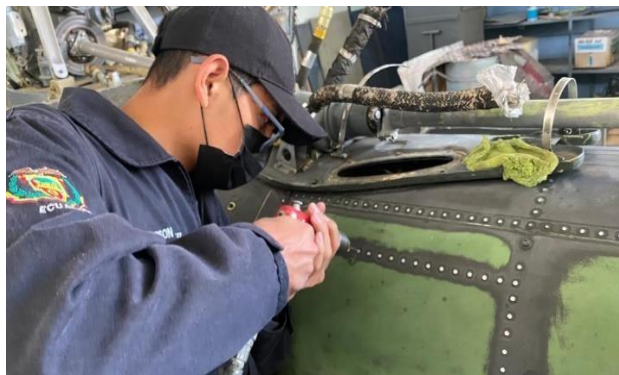
*Taladrar la cabeza del fabricante del remache*

Al terminar la inspección se pudo verificar que los remaches de la primera sección del botalón de cola se encontraban con daños para lo cual se verifico en el manual los cual nos

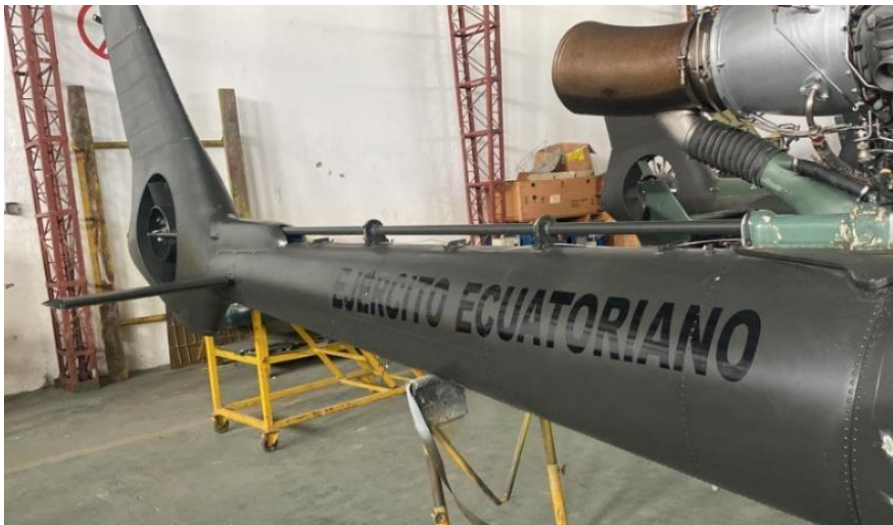
*Inspección final*

Al realizar todos los trabajos de mantenimiento en la sección del botalón de cola tomando en cuenta la estructura se volvió a realizar una inspección general verificando que todos los trabajos hayan sido realizados con satisfacción, como son las reparaciones de estructura, los remachados, las limpiezas de estructura con corrosión cuidando de que los demás componentes no se vean afectados y la condición de la aeronave sea la adecuada para mantener las condiciones de aeronavegabilidad de la aeronave, la cual se utiliza para el desarrollo de las técnicas de aprendizaje para docentes y estudiantes.
