**Evaluación del grado de vulnerabilidad sísmica de Unidades educativas y universidades en Latacunga,  
Ambato y Riobamba, basada en la guía FEMA P-1000.**

Departamento de Ciencias de la Tierra y de la Construcción  
Carrera de Ingeniería Civil

Trabajo de Integración curricular, previo a la obtención del título de Ingeniero Civil

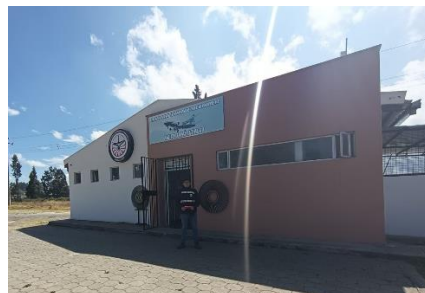
La primera fase de construcción arranco en el año 2010, es una estructura tipo (S5). Presenta, grietas en mampostería en esquinas de ventanas y puertas, humedad en paredes y losas. El estado de conservación es Bueno.

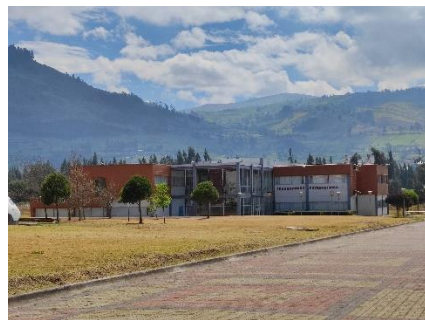
**E6**

Construcción con más de 13 años de construcción es una estructura tipo (S4) presenta irregularidades en planta, podemos apreciar esquinas reentrantes sus paredes presentan grietas en mampostería y su estado de conservación es bueno.

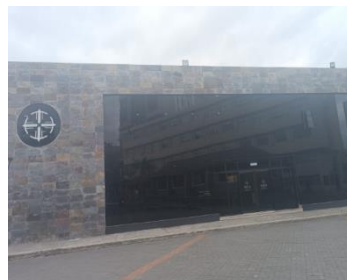
**E6 (1)**

Estructura de hormigón armado (C3) de aproximadamente 25 años de construcción, presenta irregularidad en planta, pero ninguna ampliación, en cuanto a las patologías la estructura no presenta afectaciones tipo I en vigas, columnas y losa, así como patologías tipo II en paredes; grietas, fisuras y humedad. La edificación presenta todo tipo de aplicación de normativa para accesibilidad inclusiva y para salidas de emergencia. En general la estructura tiene un estado de conservación muy bueno.

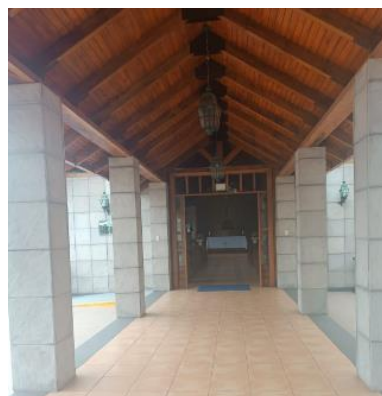
**E7 (1)**

Estructura de madera clara (W1) de aproximadamente 25 años de construcción, presenta irregularidad en planta, pero ninguna ampliación, en cuanto a las patologías la estructura no presenta afectaciones tipo I en vigas, columnas y losa, así como patologías tipo II en paredes; grietas, fisuras y humedad. La edificación presenta todo tipo de aplicación de normativa para accesibilidad inclusiva y para salidas de emergencia. En general la estructura tiene un estado de conservación muy bueno.

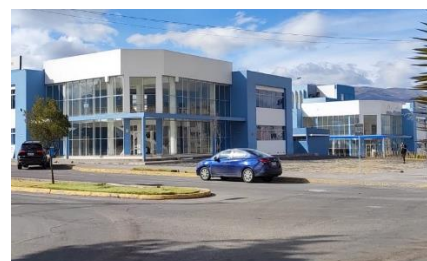
**E4 (3)** (1,2,3): Bloque "D" Aulas, Baterías Sanitarias.

Accesibilidad Inclusiva deficiente.

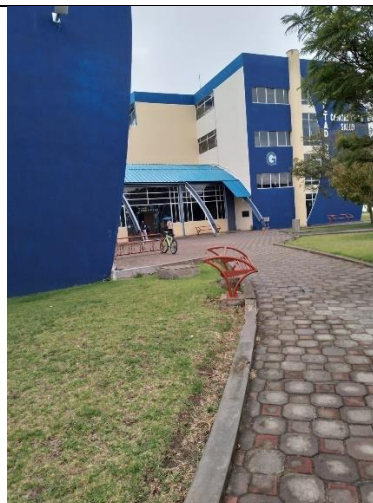
**E8 (4)** (1,2,3,4): Bloque "H" Aulas, Laboratorios, Baterías Sanitarias espacios de trabajo individual, espacios de trabajo colectivo.

esquinas reentrantes. Grietas verticales en fachadas y en esquinas de ventanas y puertas, estado de la edificación y cubierta regular. Accesibilidad Inclusiva implementada.

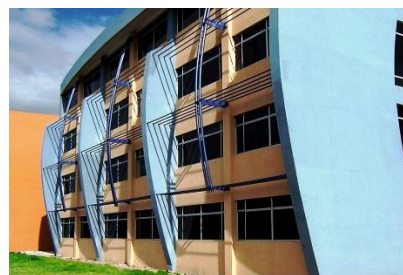
**E9 (3)** (1,2,3): Bloque "I" Teatro, Baterías Sanitarias.

Construcción aproximada: 26 años. Estructura de hormigón armado (C3) y acero estructural (S3). Grietas verticales en fachadas y en esquinas de ventanas y puertas, estado de la edificación y cubierta regular. Accesibilidad Inclusiva implementada.

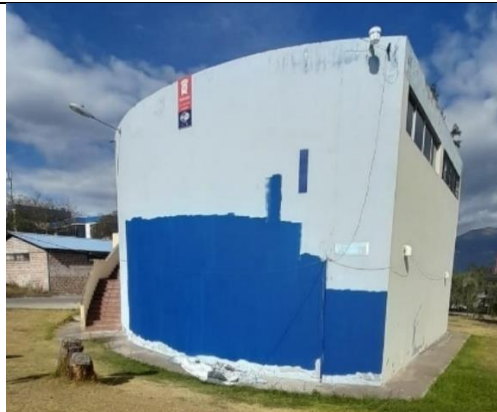
**E10 (4)** (1,2,3,4): Bloque "J" Aulas, Baterías Sanitarias

Construcción aproximada de 15 años. Estructura de hormigón armado (C3) y MX. Grietas inclinadas en fachadas,

humedad localizada. Estado de la edificación y cubierta buena. Accesibilidad Inclusiva deficiente.

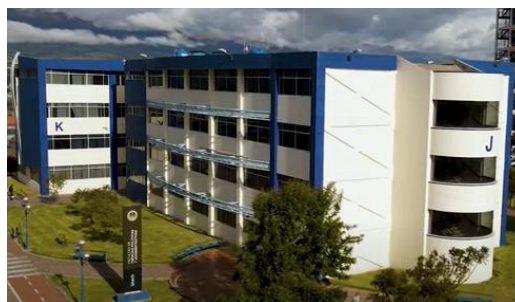
**E11 (4)** (1,2,3,4): Bloque "K" Aulas, Laboratorios, Baterías Sanitarias

Construcción aproximada de 26 años. Estructura de hormigón armado (C3) y acero estructural con arriostramiento (S2). Grietas en esquinas de ventanas y puertas, humedad localizada. Patologías visibles vigas. Estado de la edificación y cubierta buena. Accesibilidad Inclusiva implementada.

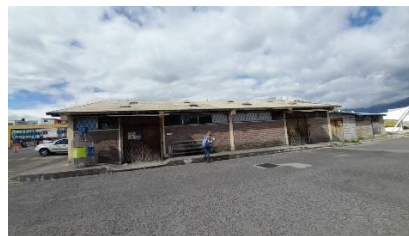
**E18(1)**

Estructura de hormigón armado y acero y madera (MX). Grietas en esquinas de ventanas y puertas, humedad localizada. Estado de la edificación bueno y cubierta regular. Accesibilidad Inclusiva deficiente.

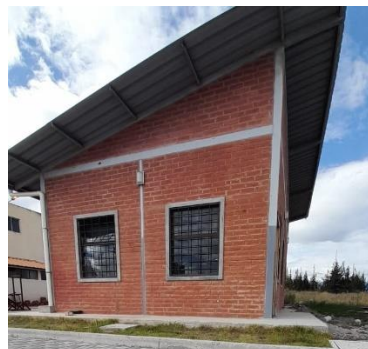
**E19 (2)**

Estructura de hormigón armado y acero estructural. No presenta patologías. Estado de la edificación bueno y cubierta regular. Accesibilidad Inclusiva deficiente.

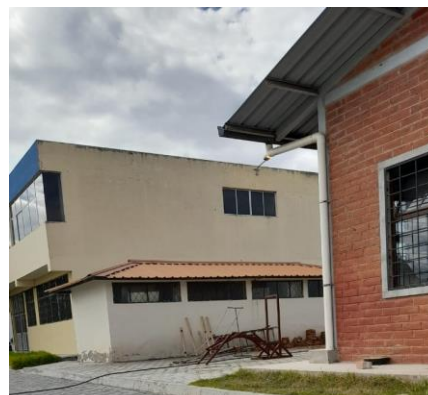
**E20 (8)** (11,2,3,4,5,6,7): Bloque "L" Oficinas, Aulas, baterías sanitarias.

Estructura de hormigón armado. Grietas en esquinas de ventanas y puertas, humedad localizada. Estado de la edificación bueno y cubierta regular. Accesibilidad Inclusiva no implementa.

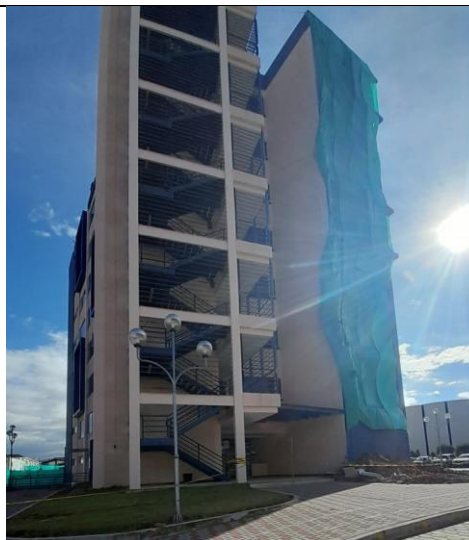
**E21 (1)** (1): Nave de Mantenimiento

La construcción de este edificio fue en el 2016. Estructura de hormigón armado y acero estructural. Patologías en losas y columnas visibles. Estado de la edificación regular. Accesibilidad Inclusiva implementada.
