ESTUDIO DEL COMPORTAMIENTO MECÁNICO DE JUNTAS SOLDADAS EN PERFILES DE ACERO CONFORMADO EN FRÍO UTILIZADAS EN ESTRUCTURAS METÁLICAS DESTINADAS PARA VIVIENDAS DE HASTA TRES PISOS PARA EL DMQ

Autores: López Granja Patricio Daniel, Narváez Villarroel Felipe Patricio

Universidad de la Fuerzas Armadas-ESPE. Sangolquí, Ecuador • Departamento de Ciencias de la Energía y Mecánica • Carrera de Ingeniería Mecánica • contacto: pdlopezg88@gmail.com

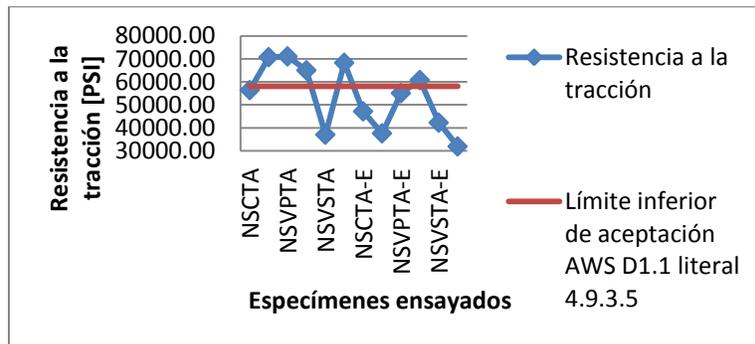
Grafico de Aceptación en ensayos de tracción soldadura SMAW sector Norte DMQ

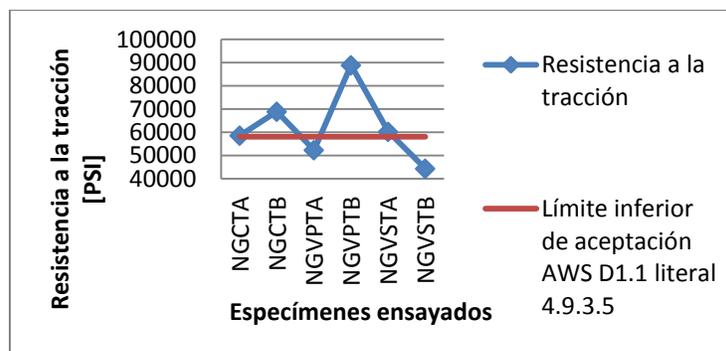
Grafico de Aceptación en ensayos de tracción soldadura GMAW sector Norte DMQ

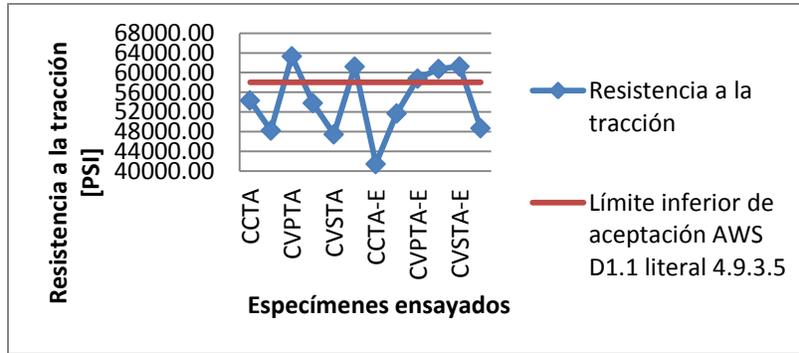
Grafico de Aceptación en ensayos de tracción soldadura SMAW sector Centro DMQ

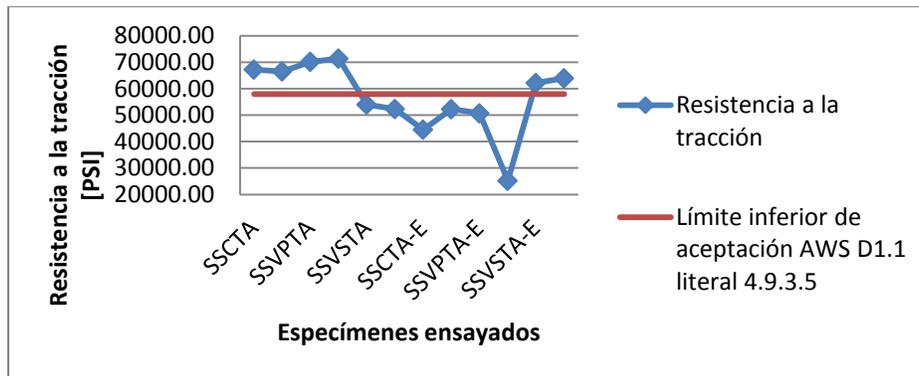
Grafico de Aceptación en ensayos de tracción soldadura SMAW sector Sur DMQ

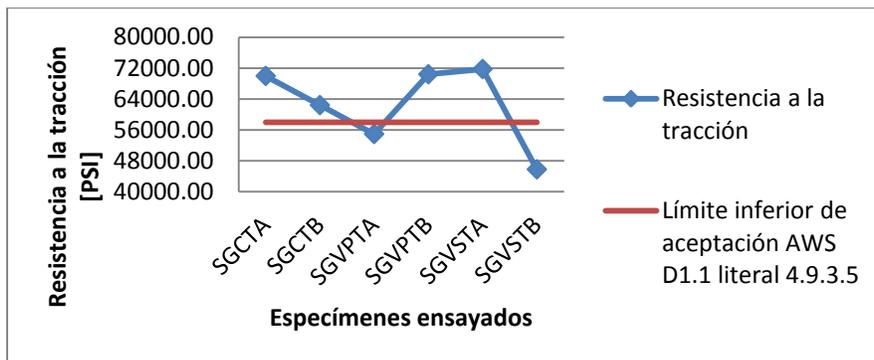
Grafico de Aceptación en ensayos de tracción soldadura GMAW sector Sur DMQ
