**TESIS PREVIO A LA OBTENCION DEL TÍTULO DE
INGENIERO CIVIL**

AUTOR: DANIEL FERNANDO MOSQUERA ANDRADE

**TEMA: EVALUACIÓN DE LOS COMPONENTES Y
ELEMENTOS NO ESTRUCTURALES DEL HOSPITAL
REGIONAL MILITAR DE GUAYAQUIL (II-DE“LIBERTAD”)
ANTE UN POTENCIAL PELIGRO SÍSMICO SEGÚN FEMA E-
74, FEMA 396 Y FEMA 577**

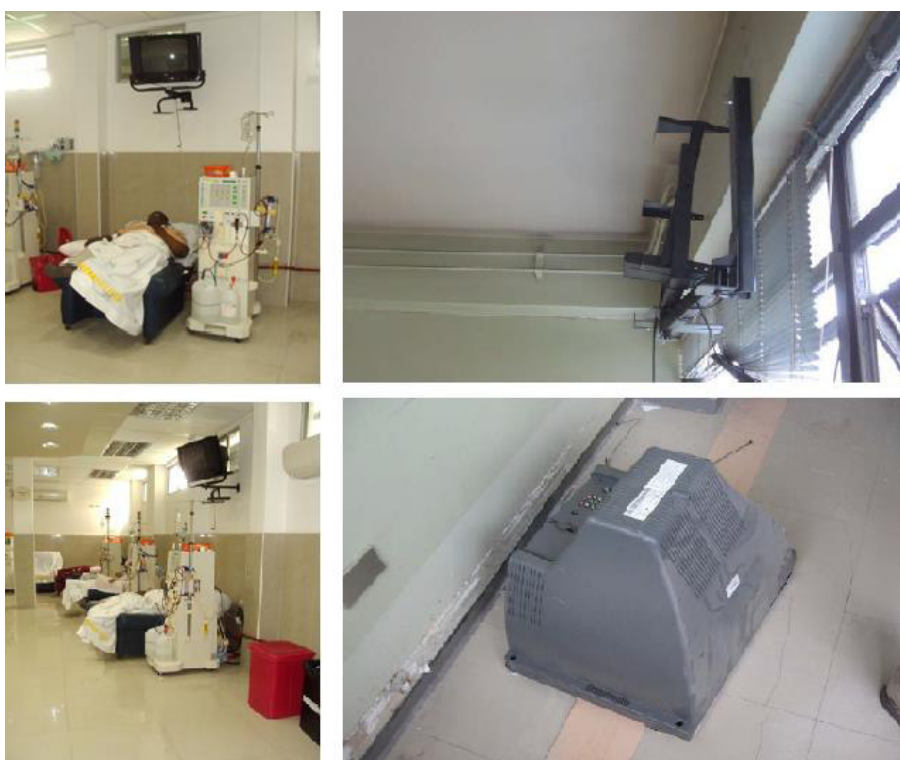
En la Figura 4, se puede observar el riesgo del paciente, cuando una televisión se encuentra en una posición inadecuada y tiene el riesgo de caerse.

Figura 4. Izq. Foto Hospital Militar de Guayaquil, Unidad de Hemodiálisis. Der. Ejemplo daño (FEMA-E74, 2011).

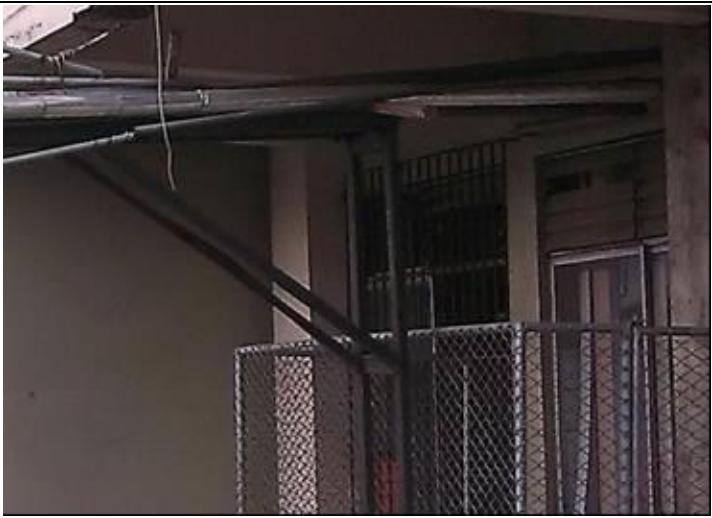
NO DETALLES	
Entrada de tubería al edificio		N/A	
Descripción	Tubería que conecta la casa de máquinas con la estructura hospitalaria, hay varios tubos con diferentes dimensiones y su longitud es mayor a los 6 m.		
Riesgo-Observación	Tuberías son particularmente vulnerables al daño en las uniones, curvas, ingresos de paredes o a elementos estructurales y a conexiones con equipos. La tubería se puede dañar como resultado de los desplazamientos.

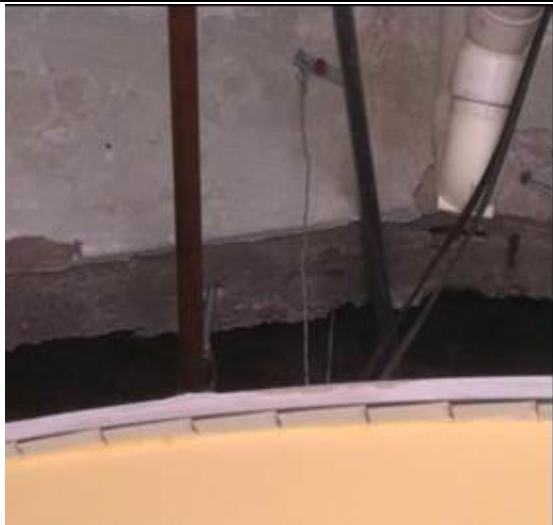
Tubería horizontal		Tubería vertical	
Descripción	Tubería de diferentes dimensiones, conecta los bloques del hospital.		
Riesgo-Observación	Tuberías son particularmente vulnerables al daño en las uniones, curvas, ingresos de paredes o a elementos estructurales y a conexiones con equipos. La tubería se puede dañar como resultado de los desplazamientos.

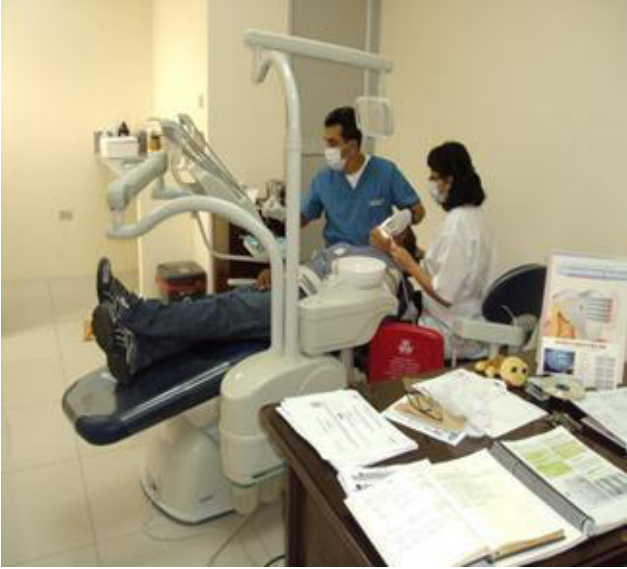
Vista general			
NO DETALLES		NO DETALLES	
N/A		N/A	
Descripción	Existen paredes de mampostería, cielo raso con gypsum, lámparas, piso, suministros, sillón dental simplificado, lámpara dental, como parte de consideraciones arquitectónicas y requerimientos médicos en la Unidad de Odontología		
Riesgo-Observación	Deben ser sujetados y limitar su desplazamiento, el sillón dental y la lámpara dental ya que pueden caer si falla el soporte.

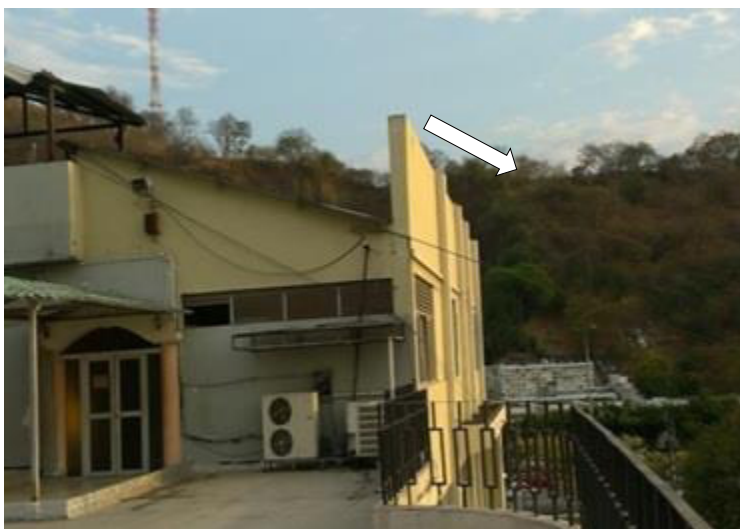
Figura 20. Último piso bloque lateral izquierdo

Componente no estructural arquitectónico, debe ser seguro ya que se encuentra en las partes altas del hospital y junto a las calles.

Típicamente los parapetos fallan fuera del plano y caen ante una acción sísmica.

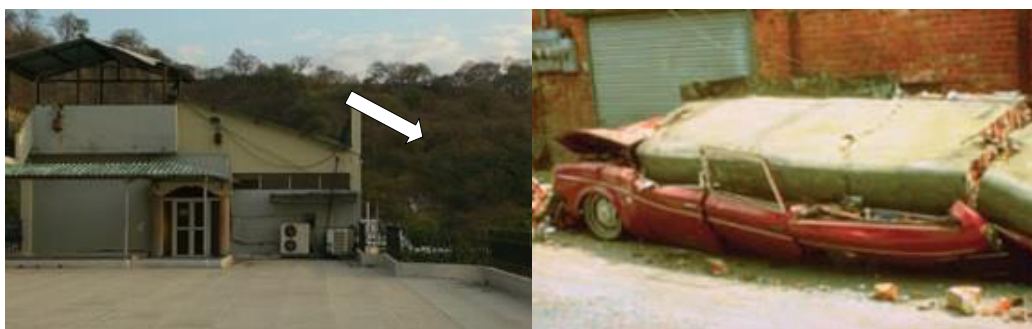
Figura 21. Izq. Posible Falla. Desprendimiento del parapeto. Der. Foto FEMA E74

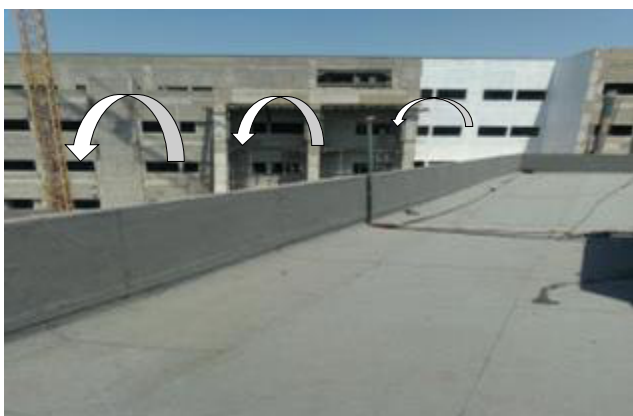
Figura 24. Parapeto, último piso bloque lateral derecho. Hospital Militar de Guayaquil

Componente no estructural arquitectónico, debe ser seguro ya que se encuentra en las partes altas del hospital y junto a las calles.

Típicamente los parapetos fallan fuera del plano y caen ante una acción sísmica.

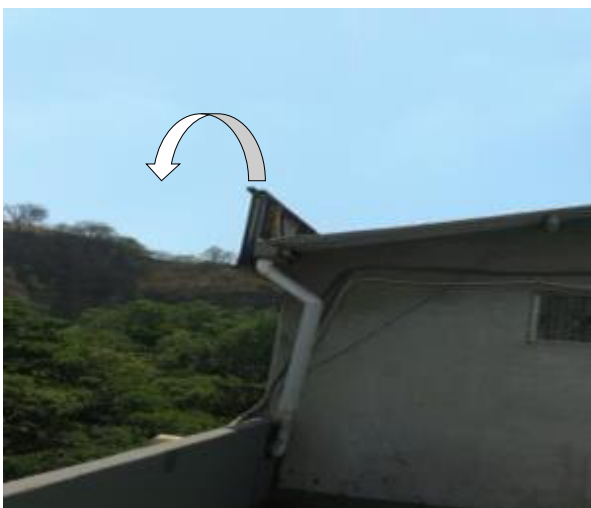
Figura 28. Parapeto sobre el último piso del bloque lateral derecho, Hospital Militar de Guayaquil

Componente no estructural arquitectónico, debe ser seguro ya que se encuentra en las partes altas del hospital y junto a las calles.

Típicamente los parapetos fallan fuera del plano y caen ante una acción sísmica.

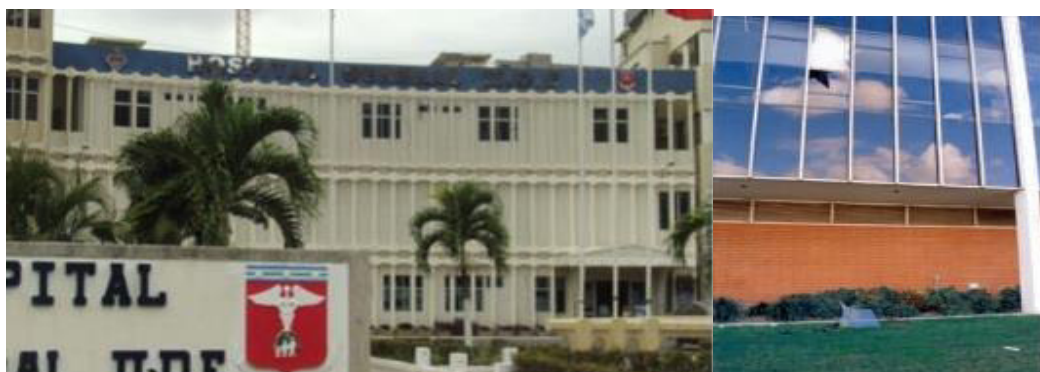
Figura 33. Izq. Fachada, Bloque central Hospital Militar de Guayaquil. Der. Foto FEMA E74

Estos elementos están sujetos a fallas fuera del plano. El vidrio es particularmente vulnerable en estructuras flexibles con valores altos de deriva, pueden caer grandes y pequeños trozos de vidrio.

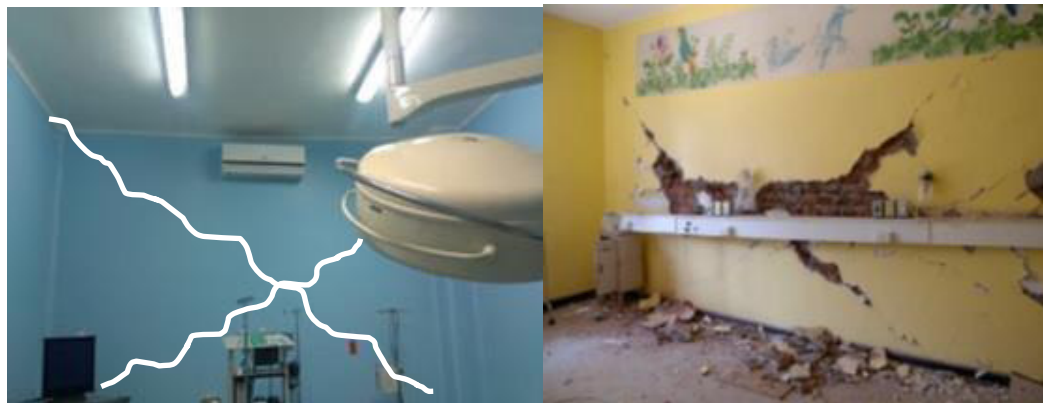
Figura 37. Izq. Área Quirófanos. Der. Foto FEMA E74 6.3.2.1-5

La mampostería es sensible tanto a aceleraciones como a desplazamientos, fallando principalmente fuera del plano cuando no posee correctos detalles constructivos.

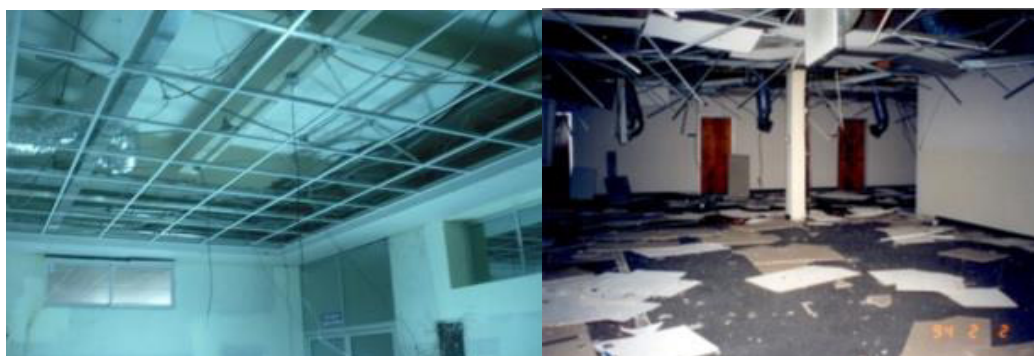
Figura 41. Der. Foto Hospital Militar de Guayaquil. Izq. Foto FEMA E74 6.3.4.1-2

La falla en el cielo raso puede resultar a que el hospital pueda ser evacuado y pierda funcionalidad hasta que no se repare.

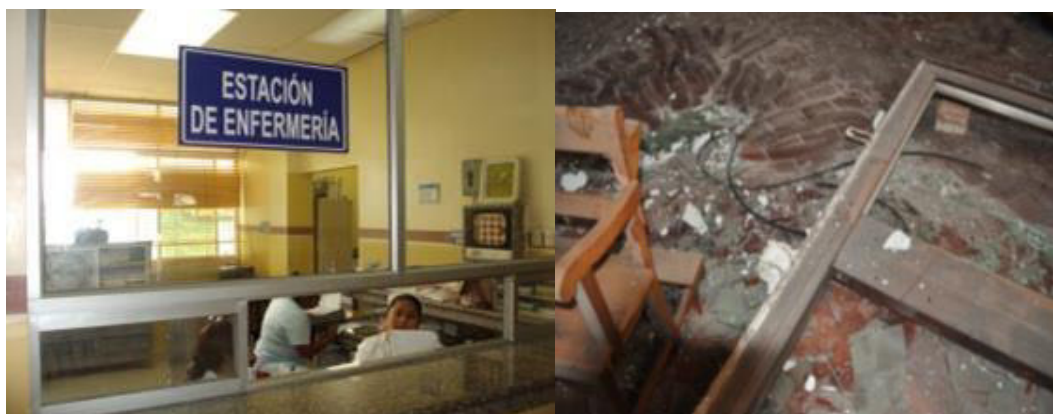
Figura 46. Izq. Estación de enfermería. Segundo piso. Der. Foto FEMA E74 6.3.2.3-3

Los vidrios pueden ser dañados por cargas en y fuera del plano. Pueden fallar, provocar daños y obstaculizar los sectores de evacuación.

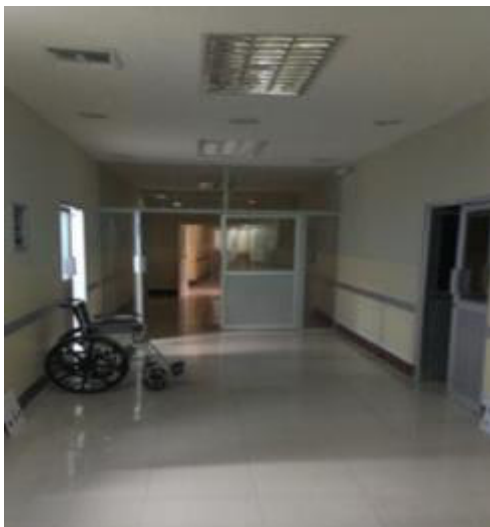
**Figura 49. Área de Quirófanos.
Hospital Militar Guayaquil**

Mamparas pueden ser dañadas como resultado de cargas en y fuera del plano a menos que tengan detalles adecuados de ensamblaje. Puede existir riesgo si fallan en áreas como corredores, o cuando necesiten ser evacuados utilizando estas áreas. Son vulnerables cuando no existe el suficiente espaciamiento y aislamiento para acomodarse a los desplazamientos que se produzcan.

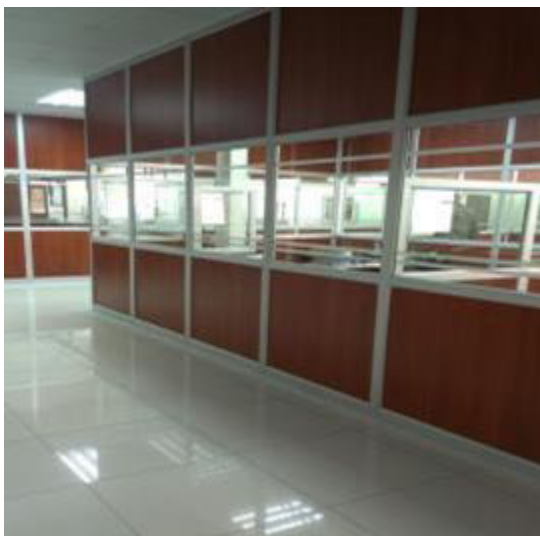
Figura 53. Áreas administrativas. Hospital Militar de Guayaquil

Mamparas pueden ser dañadas como resultado de cargas en y fuera del plano a menos que tengan detalles adecuados de ensamblaje. Puede existir riesgo si fallan en áreas como corredores, o cuando necesiten ser evacuados utilizando estas áreas. Son vulnerables cuando no existe el suficiente espaciamiento y aislamiento para acomodarse a los

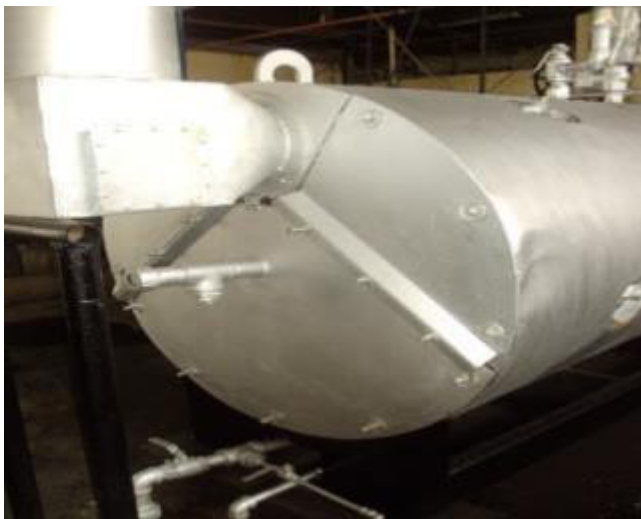
Figura 57. Casa de máquinas. Hospital Militar de Guayaquil

Se observa un adecuado anclaje. Riesgo puede ocurrir en el momento que exista una falla en la conexión entre el acero y el hormigón. Fuertes movimientos pueden causar que el caldero se mueva y rompa las tuberías y las conexiones; siendo importante revisar las mismas.

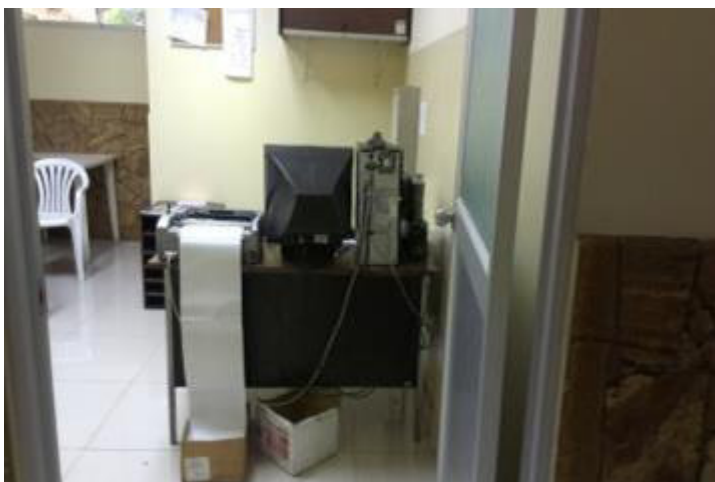
Figura 98. Área Imagenología. Oficinas.

En un movimiento sísmico, los equipos pueden desplazarse, caer perdiendo información y daño en los mismos.

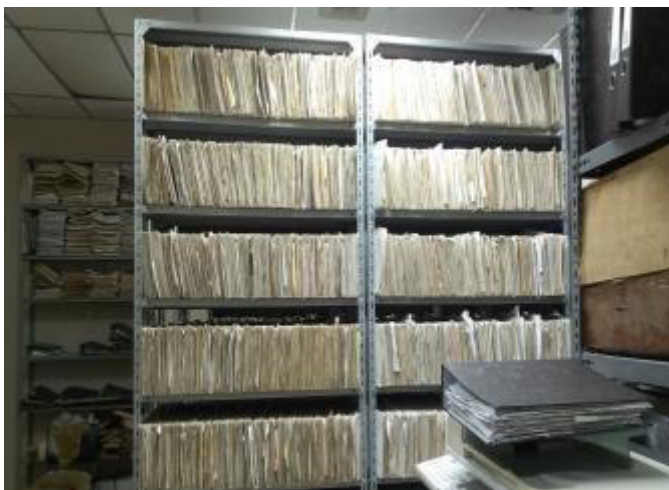
Figura 106. Planta baja. Sección de archivo

En un movimiento sísmico, las estanterías se volcaran y provocarían daño.

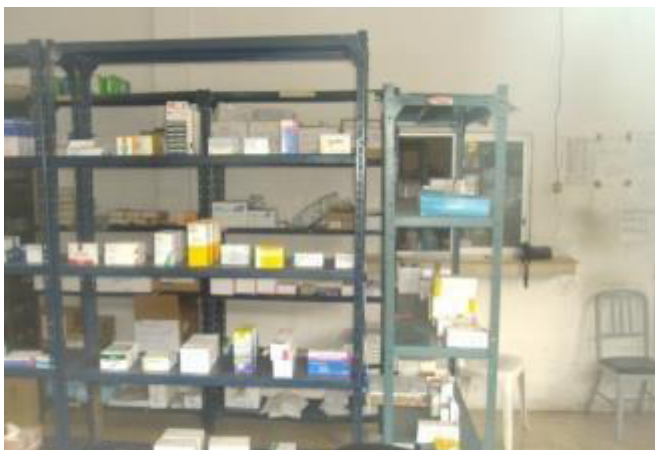
Figura 110. Farmacia. Exterior. Hospital Militar Guayaquil

En un movimiento sísmico, los elementos pueden volcarse, provocar daño y pérdida de los medicamentos.

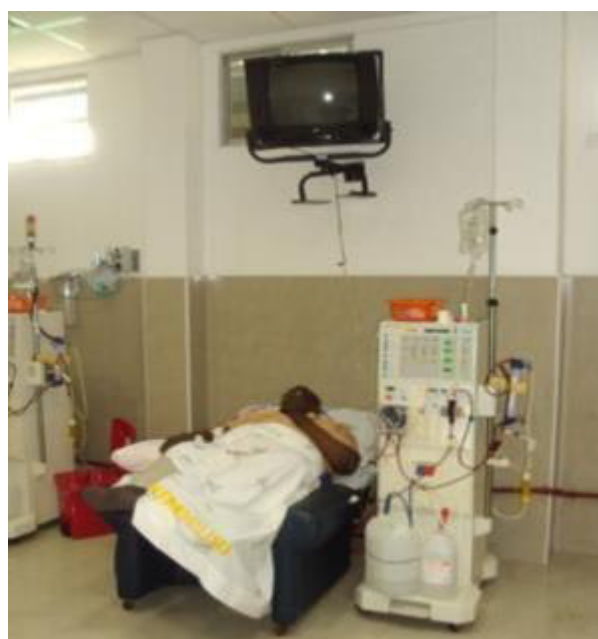
Figura 156. Paciente en tratamiento, y en riesgo de caída del televisor
