**TRABAJO DE TITULACIÓN, PREVIO A LA OBTENCIÓN DEL  
TÍTULO DE INGENIERO CIVIL.**

**TEMA: ANALISIS RETROSPECTIVO DE PARAMETROS DE  
FISCALIZACIÓN EN PAVIMENTO FLEXIBLE Y ARTICULADO  
PARA DOS VÍAS DEL CANTÓN RUMIÑAHUI.**

**AUTOR: ARCOS RIBADENEIRA LENIN EDUARDO.**

**2016**

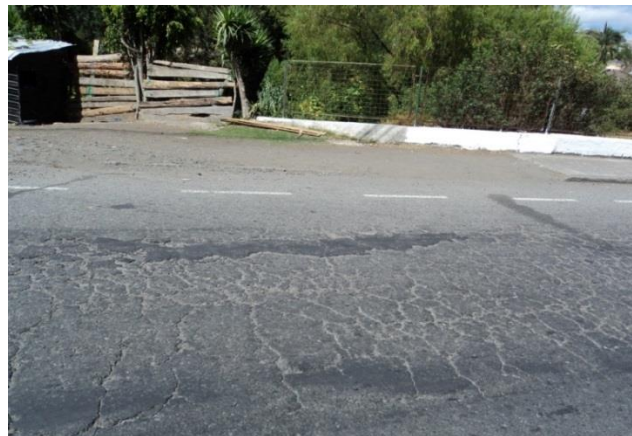
La falla más considerable encontrada es agrietamiento en bloque con una densidad total del 63%, el mismo que de acuerdo a la patología indica que el asfalto se ha endurecido u oxidado significativamente.

**Figura 45. Parcheo de corte mal colocado muestra 1**

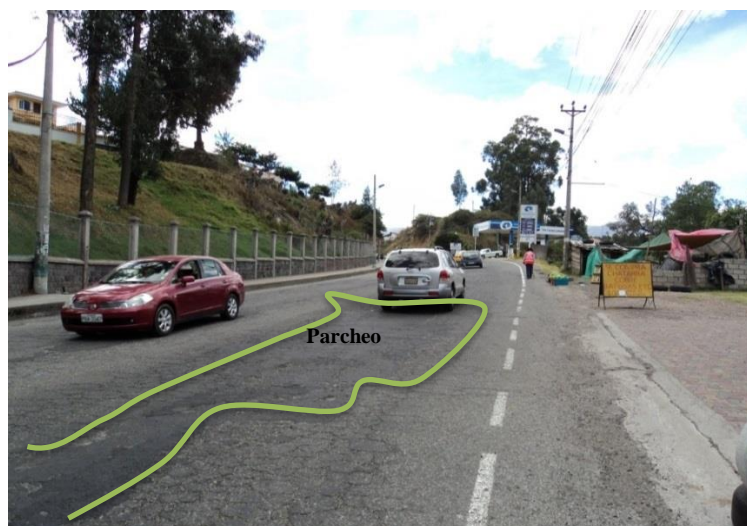
Figura 49. Defectuoso proceso de parcheo de corte.

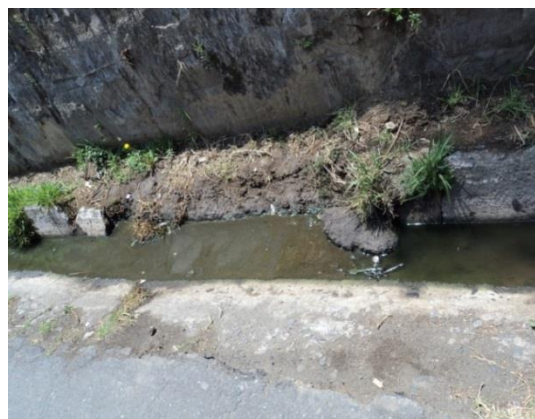
**Figura 61. Inadecuado Proceso de Mantenimiento.**

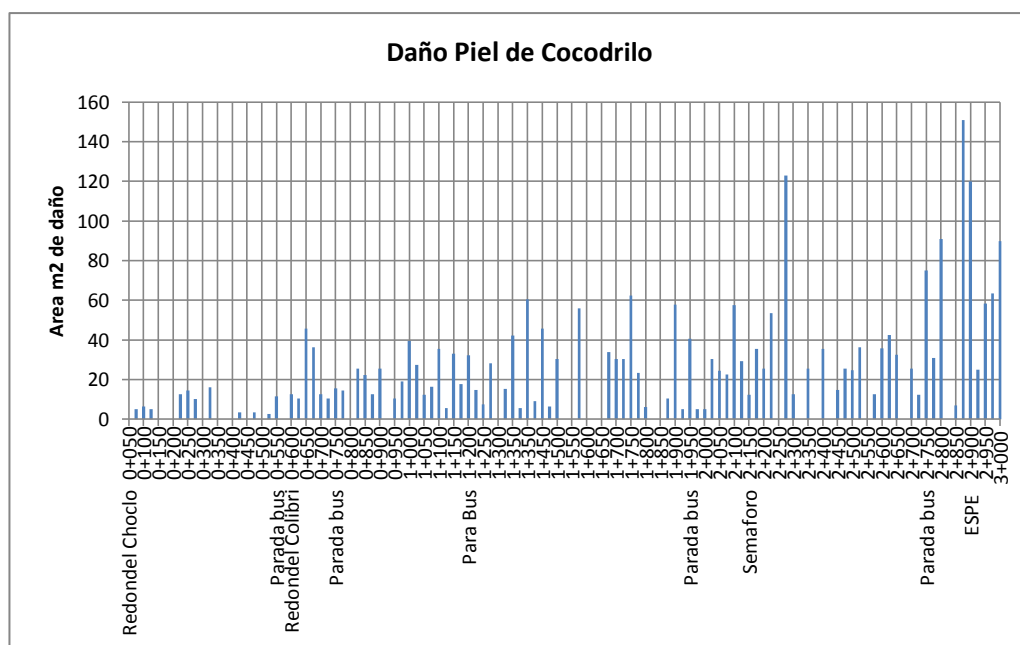
Es evidente el daño tipo piel de cocodrilo en casi la totalidad de la Avenida General Rumiñahui, el mismo que indica fatiga del cemento asfáltico, dicha falla se encuentra en la totalidad de la calzada lo que indica que está sujeta a cargas repetidas de carga, se puede apreciar que el daño más representativo se encuentra en sectores de parada vehicular como semáforos, paradas de buses y la Universidad de las Fuerzas Armadas- ESPE.

**Figura 100. Daño piel de cocodrilo.**

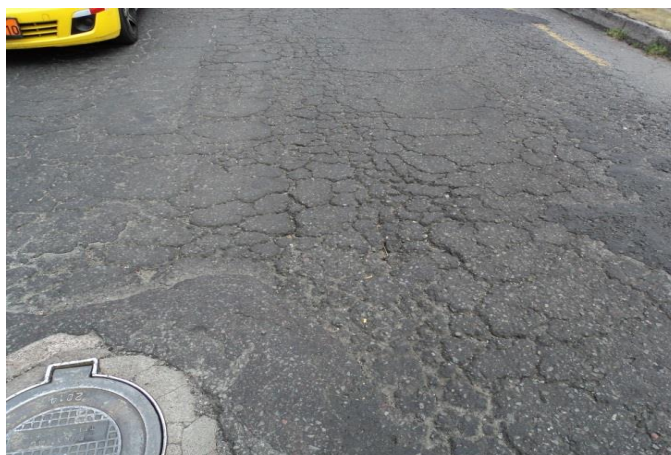
**Figura 101. Daño representativo tipo Piel de cocodrilo.**

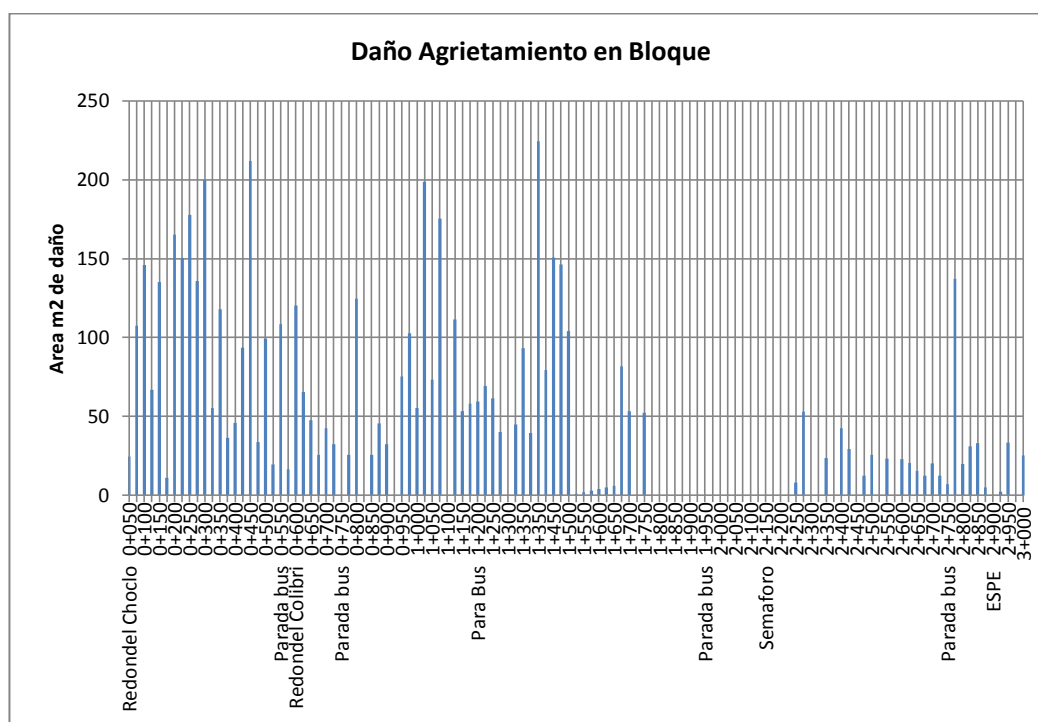
El daño tipo agrietamiento en bloque, se puede apreciar con una mayor incidencia en el sector inicial del abscisado hasta la parte intermedia de la vía de estudio, dicha falla presenta valores altos en el sector del choclo y el redondel del colibrí que puede ser atribuido al escaso mantenimiento vial sobre el drenajes superficial que causa ciclos diarios de temperatura a nivel de la carpeta de rodadura.

Figura 102. Daño agrietamiento en bloque.

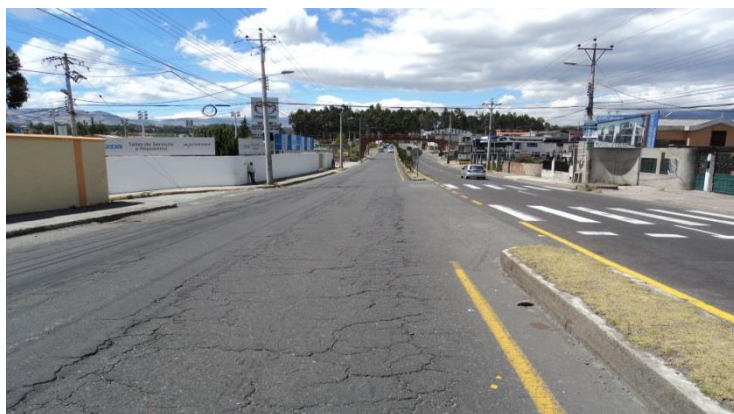
Figura 103. Daño representativo tipo agrietamiento en bloque.

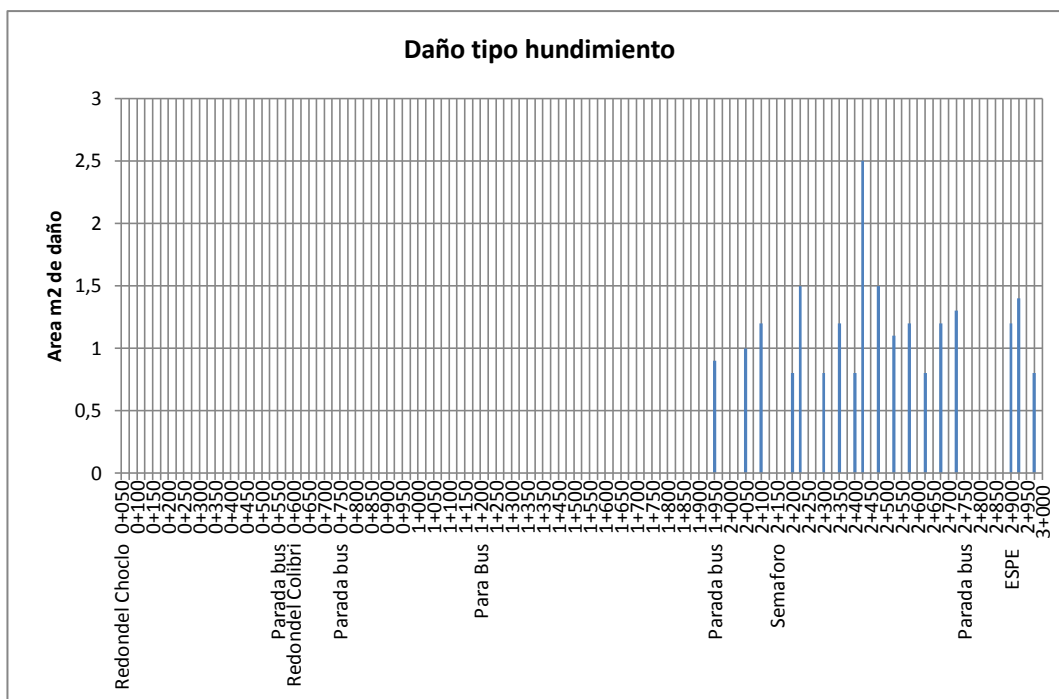
El daño tipo hundimiento no fue apreciable con un gran porcentaje en la vía de análisis, se pudo valorar la aparición de esta falla en los sectores característicos por otro tipo de fallas como es piel de cocodrilo

**Figura 104. Daño tipo hundimiento.**

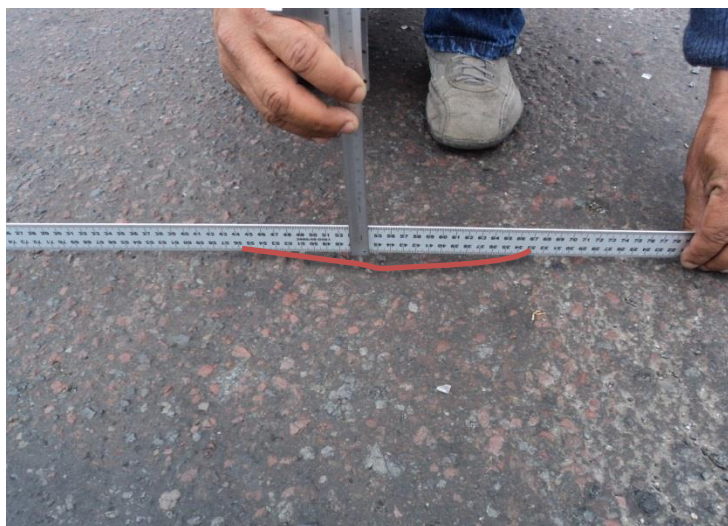
**Figura 105. Daño representativo tipo Hundimiento.**

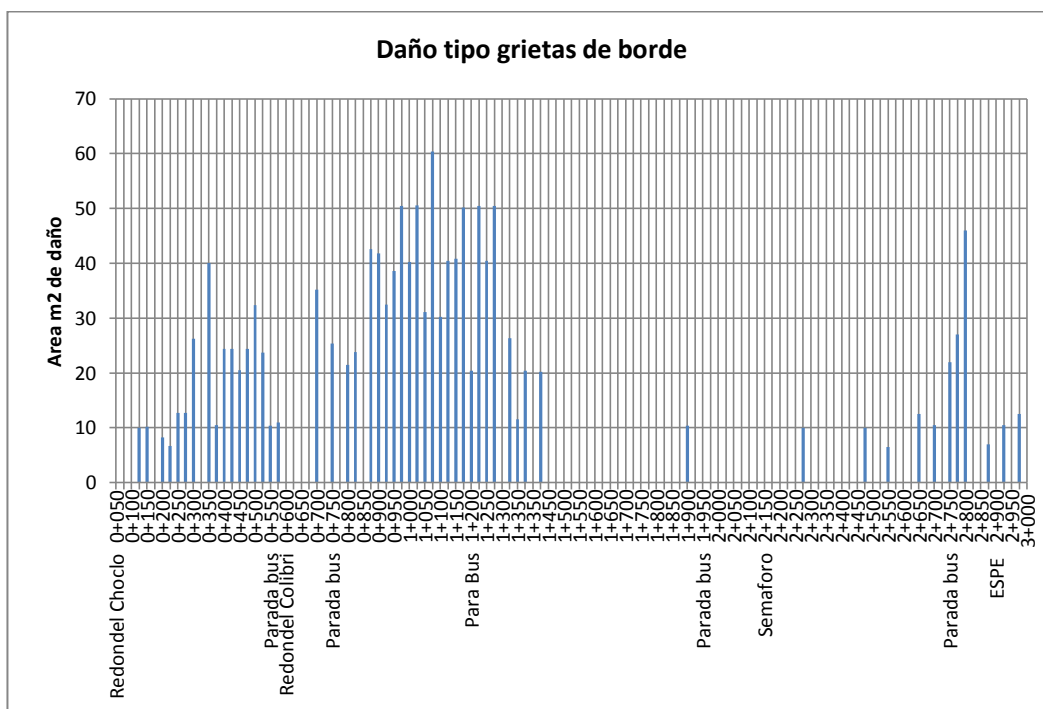
**Figura 106. Daño tipo grietas de borde**

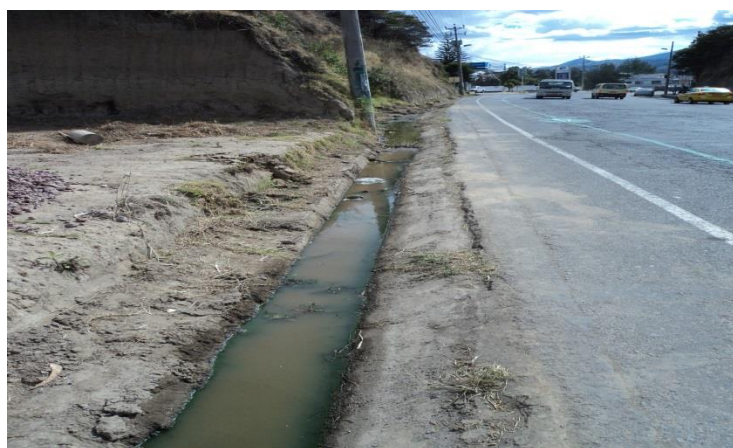
**Figura 107. Daño representativo tipo grieta de borde.**

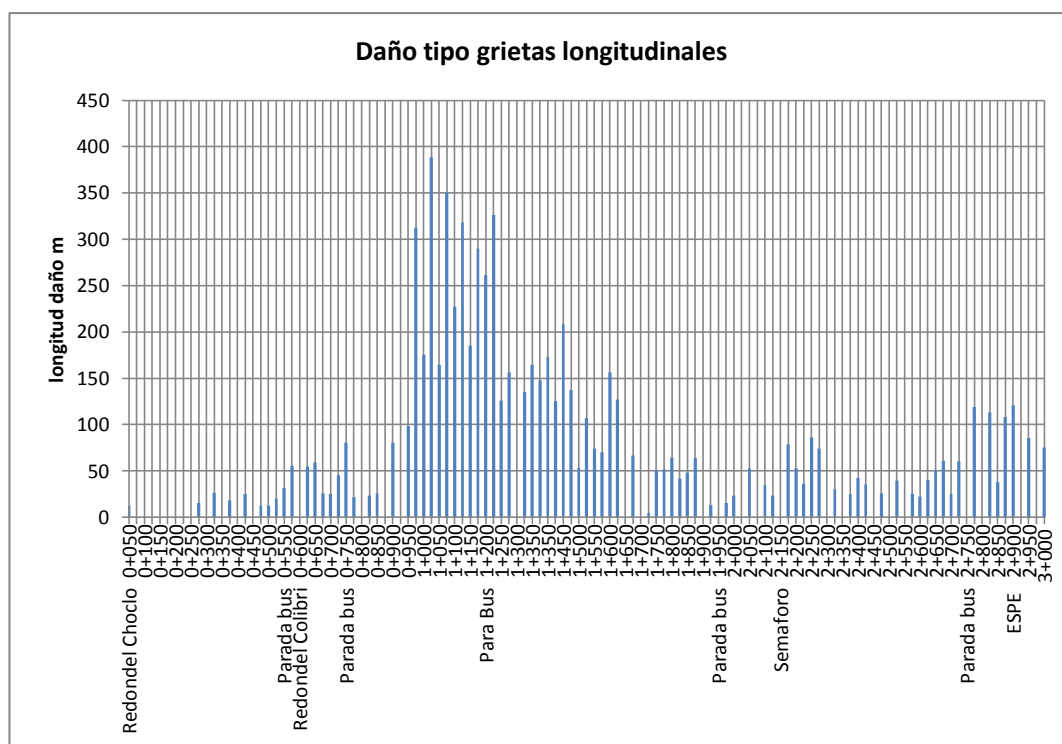
**Figura 108. Daño tipo grietas longitudinales.**

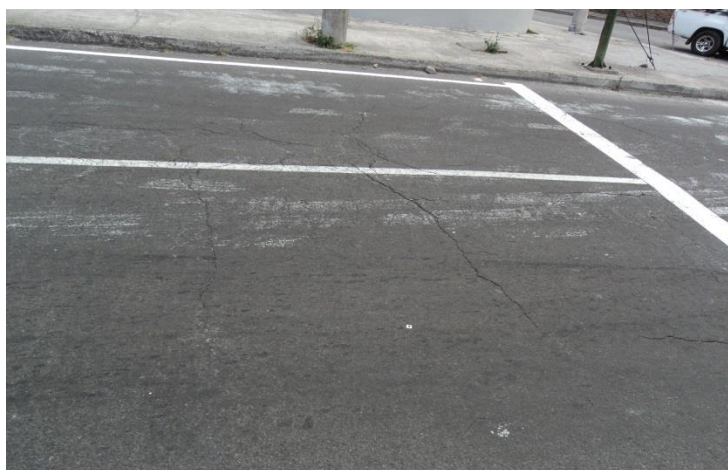
**Figura 109. Daño representativo tipo grietas longitudinales.**

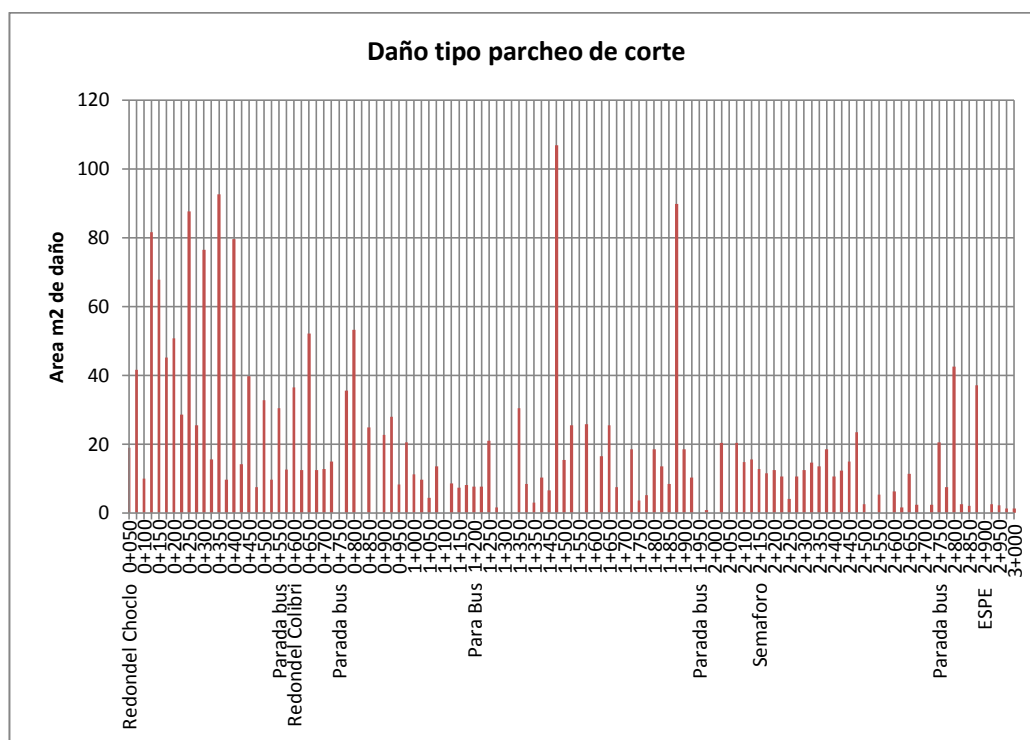
**Figura 110. Daño tipo parcheo de corte**

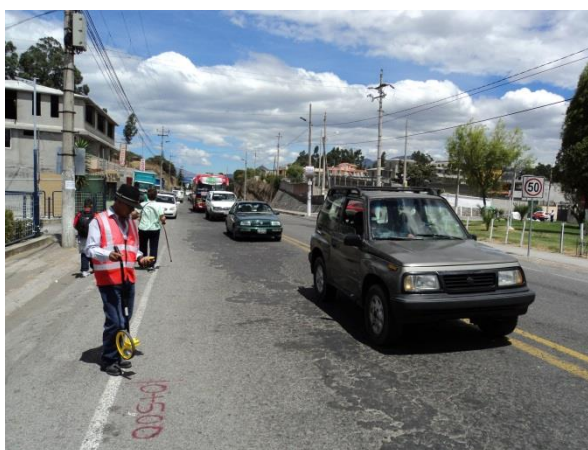
**Figura 111. Daño representativo tipo Parcheo de corte**

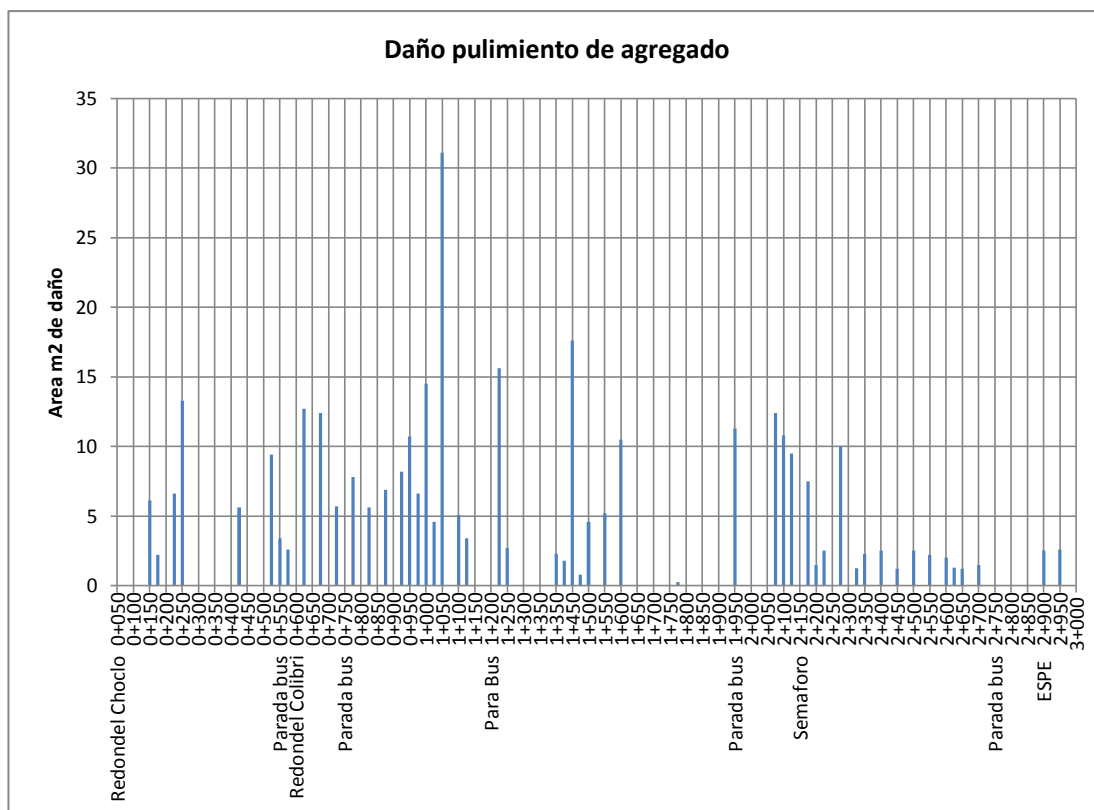
**Figura 112. Daño tipo pulimento de agregado.**

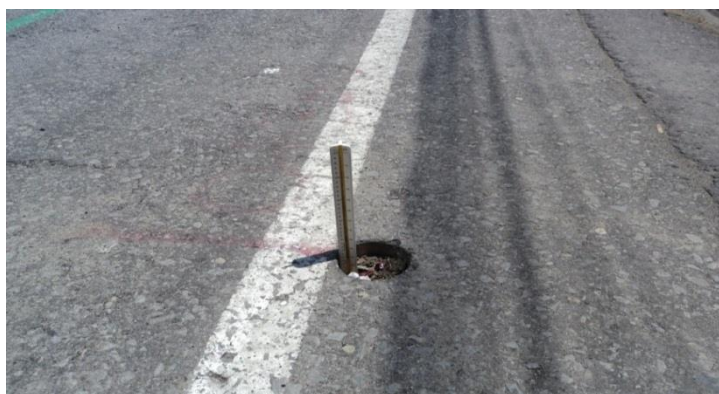
**Figura 113. Daño representativo tipo pulimento de agregado.**

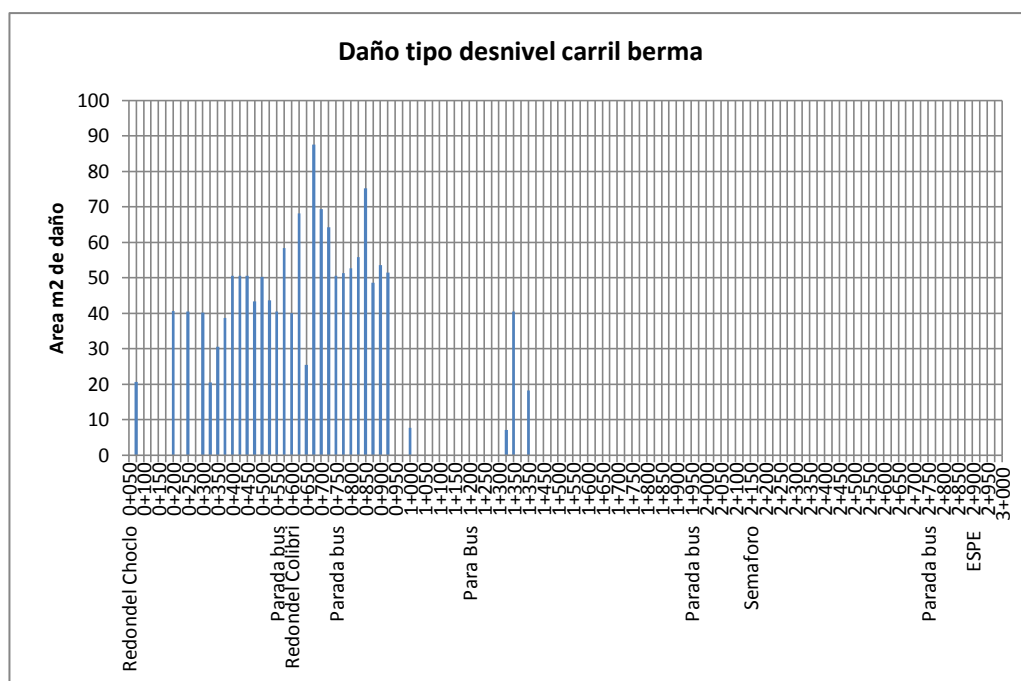
**Figura 114. Daño tipo Desnivel Carril-berma.**

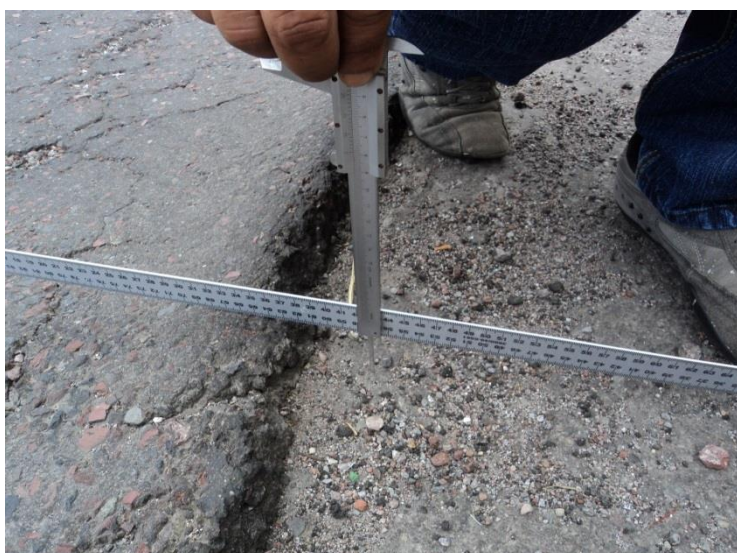
**Figura 115. Daño representativo tipo Desnivel Carril - berma**

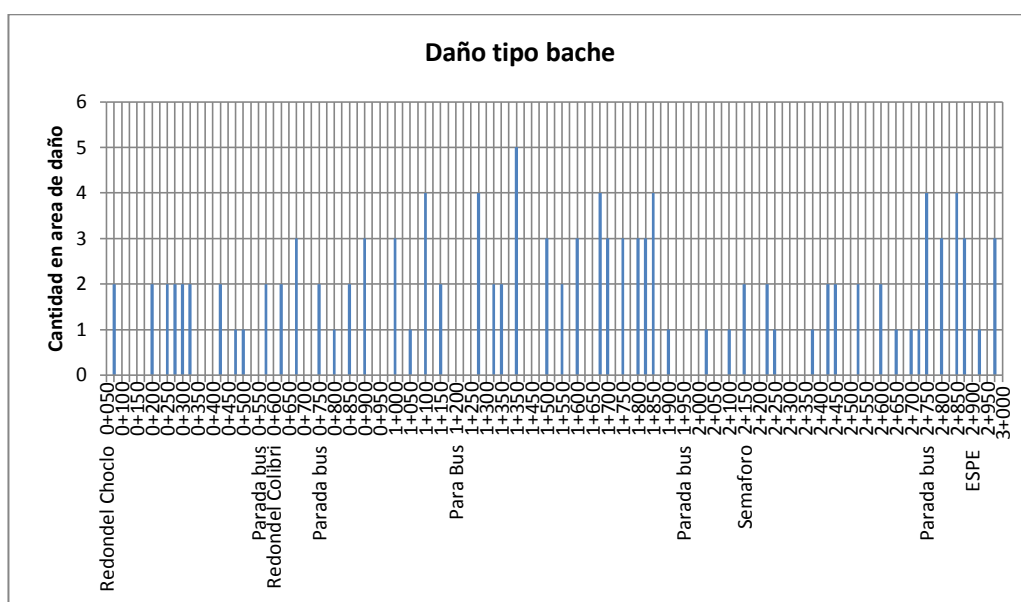
**Figura 116. Daño tipo Bache.**

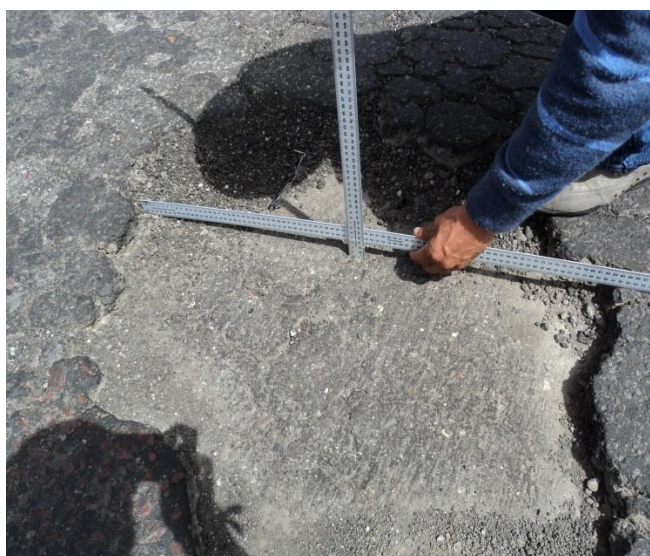
**Figura 117. Daño representativo tipo Bache.**

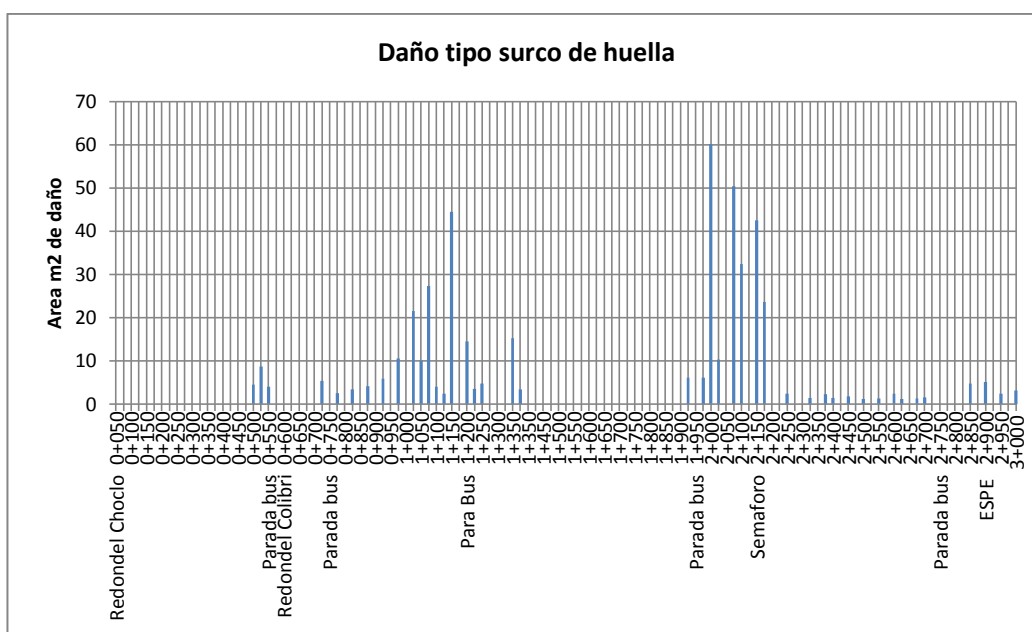
**Figura 118. Daño tipo surco de huella.**

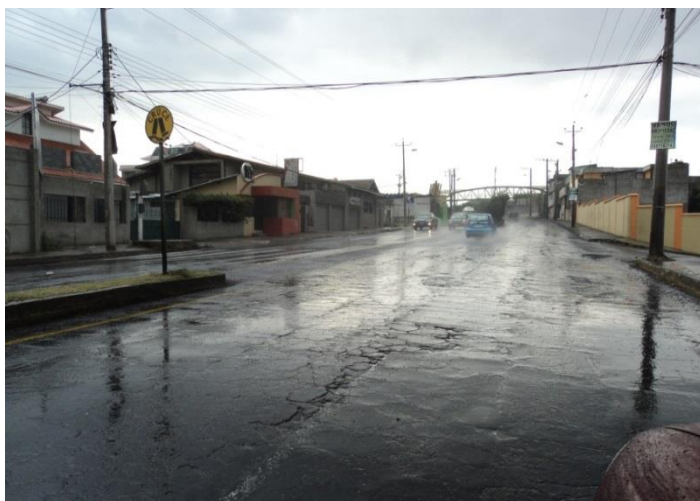
**Figura 119. Daño representativo surco de huella**

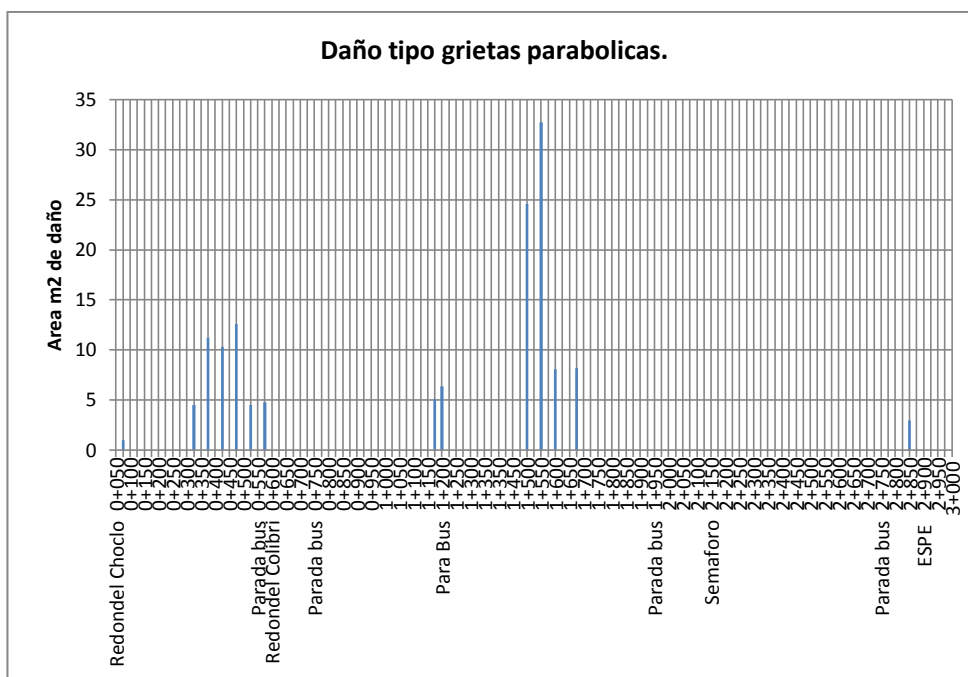
**Figura 120. Daño tipo grietas parabólicas**

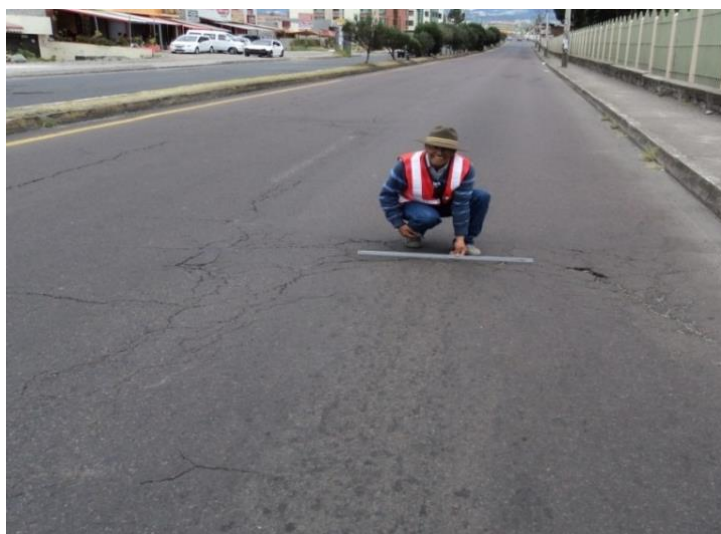
**Figura 121. Daño representativo tipo grieta parabólica**

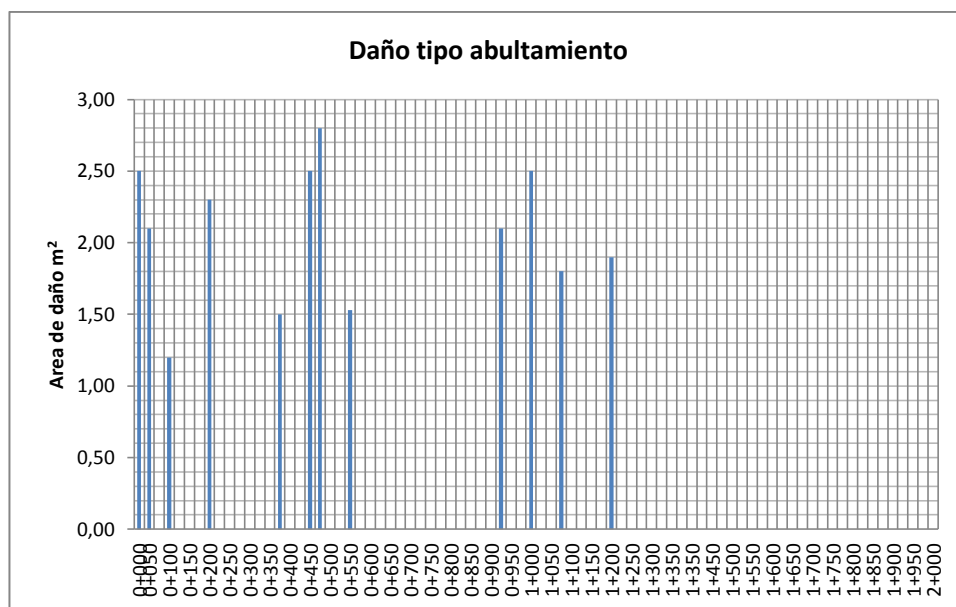
**Figura 122. Falla tipo Abultamiento**

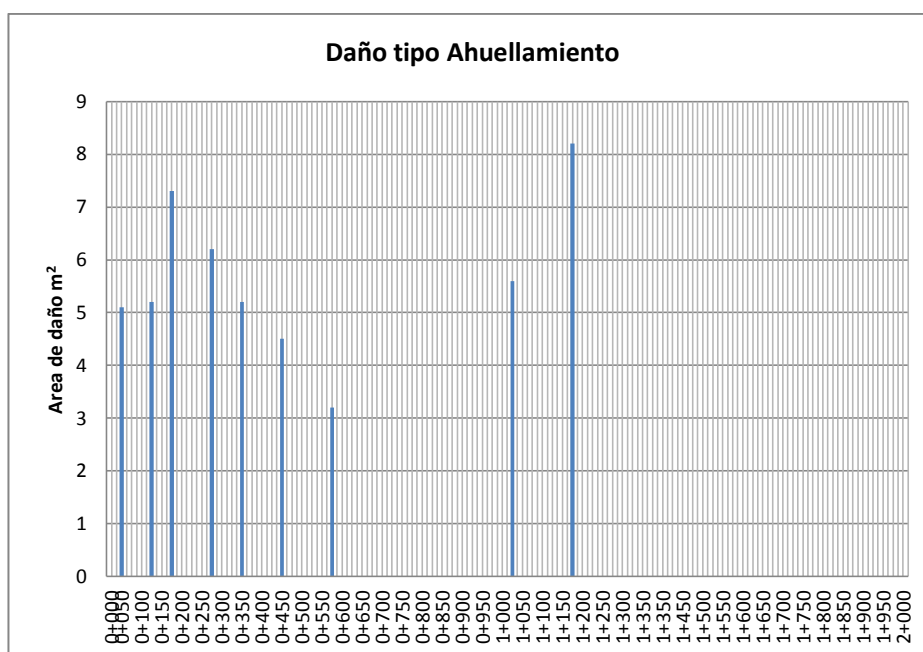
**Figura 123. Falla tipo Ahuellamiento.**

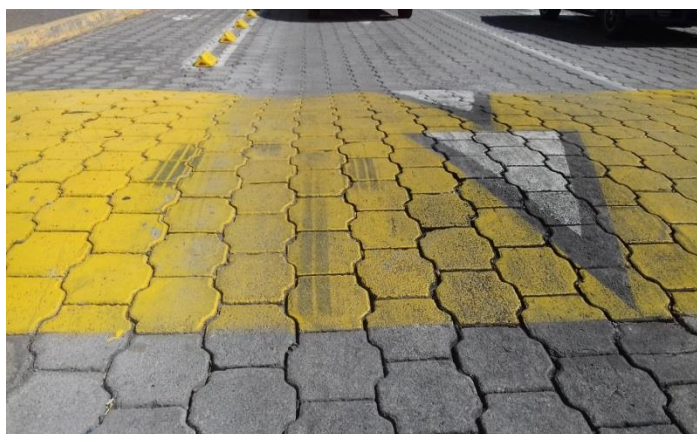
**Figura 124. Daño representativo tipo Ahuellamiento.**

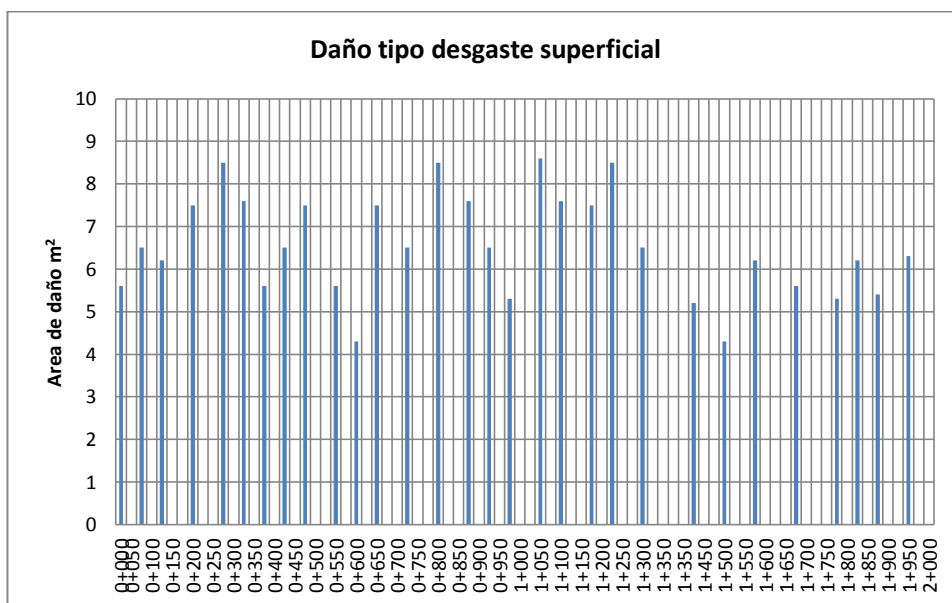
**Figura 125. Falla tipo Desgaste superficial.**

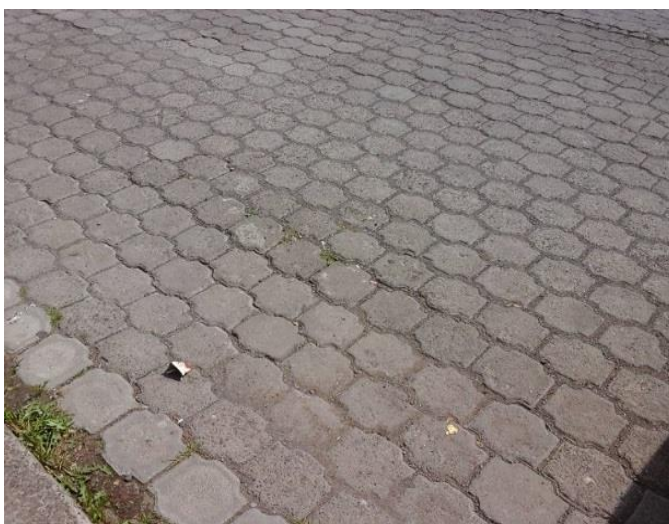
**Figura 126. Daño representativo tipo Desgaste superficial**

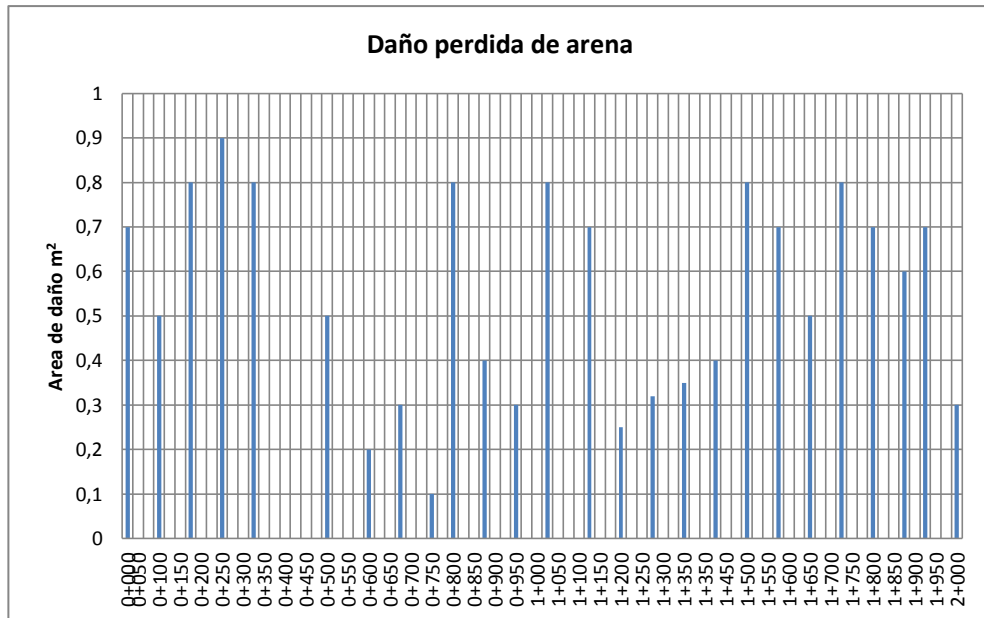
**Figura 127. Falla tipo Pérdida de Arena.**

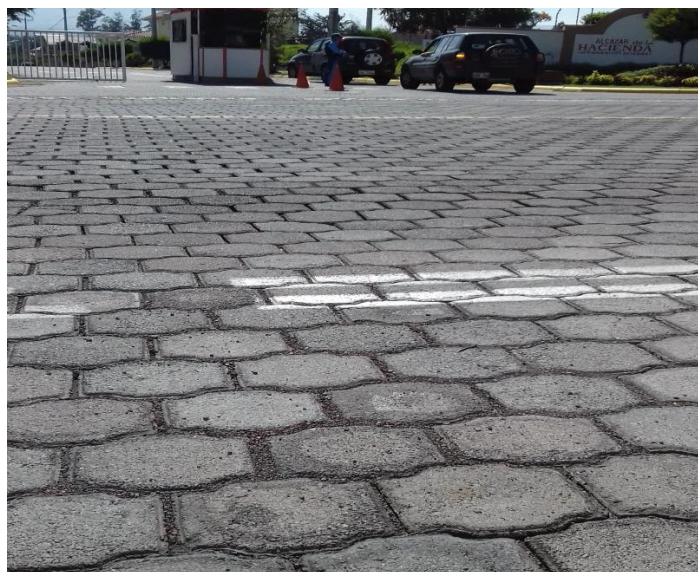
**Figura 128. Daño representativa tipo pérdida de arena**

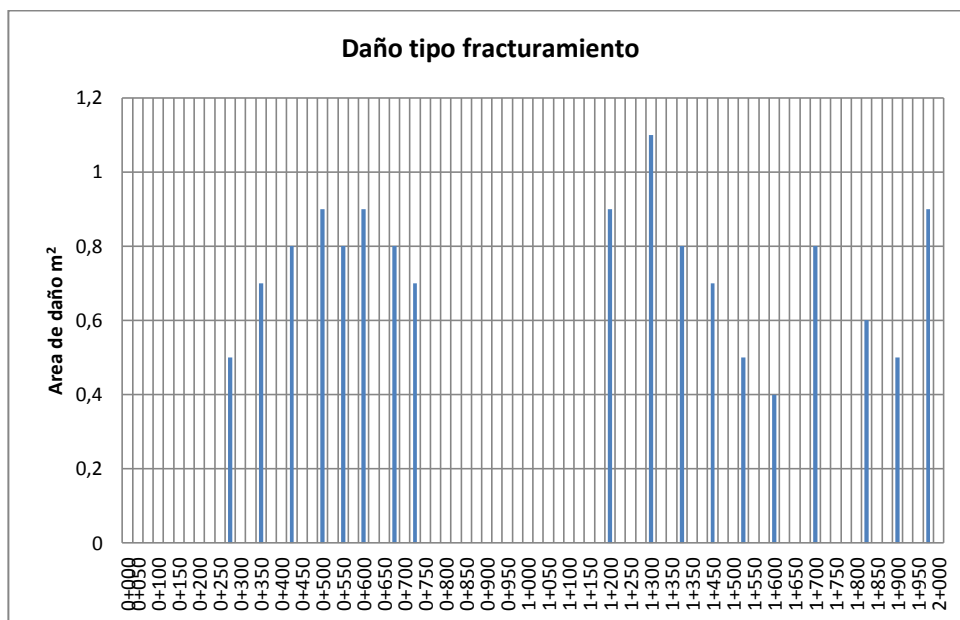
**Figura 129. Falla tipo Fracturamiento.**

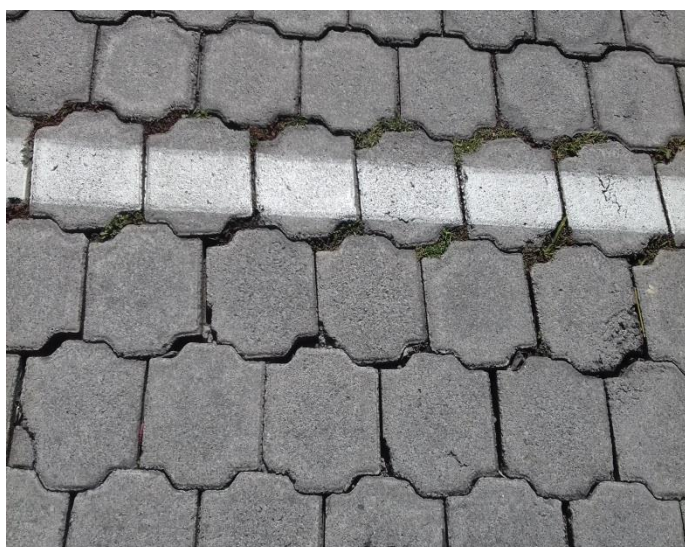
**Figura 130. Daño representativo tipo fracturamiento.**

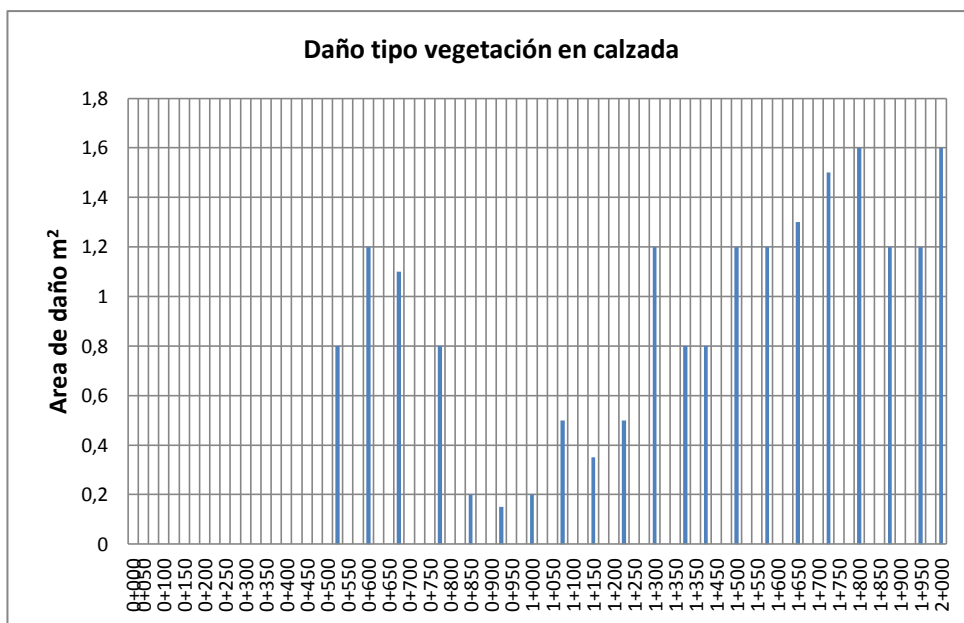
**Figura 131. Falla tipo vegetación en calzada.**

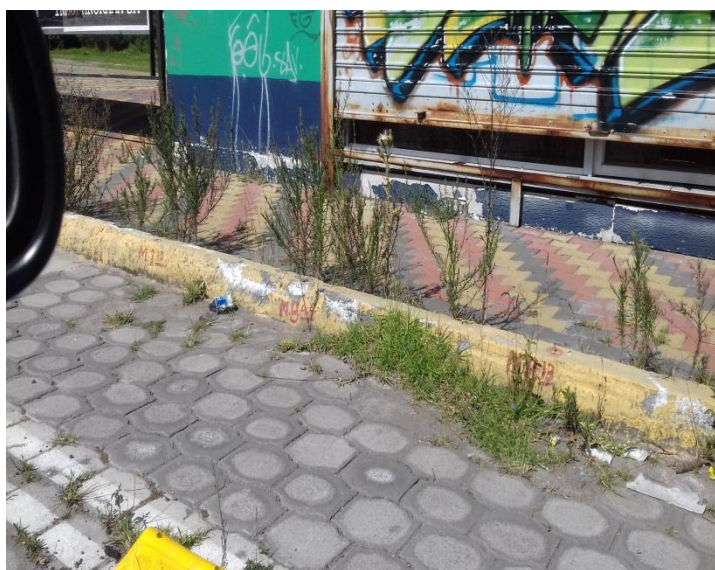
**Figura 132. Daño representativo tipo vegetación en calzada.**
