**TRABAJO DE TITULACIÓN, PREVIO A LA OBTENCIÓN DEL TÍTULO  
DE INGENIERO CIVIL**

**TEMA: ANÁLISIS DE LA VULNERABILIDAD SÍSMICA DEL BARRIO  
SOLANDA SECTOR 1 EN EL DISTRITO METROPOLITANO DE QUITO  
MEDIANTE ENSAYO CON ACELERÓMETRO Y FORMATO DE  
EVALUACIÓN ESTRUCTURAL.**

**AUTORES: GUALOTO GUACOLLANTE, JONATHAN DAVID  
QUEREMBAS CHANATASI, OMAR DAVID**

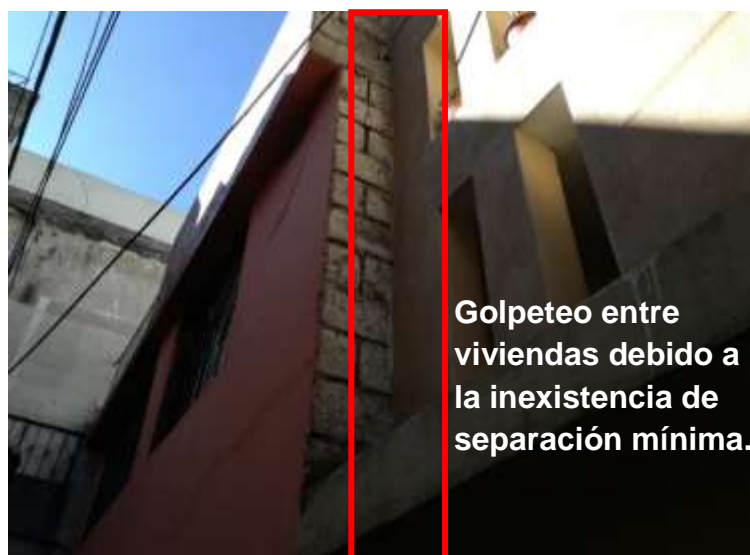
En la Figura 30 se muestra la inexistencia de separación mínima entre viviendas.

**Figura 30.** Golpeteo presente en la vivienda del Sr. Servio Guzmán Erazo.

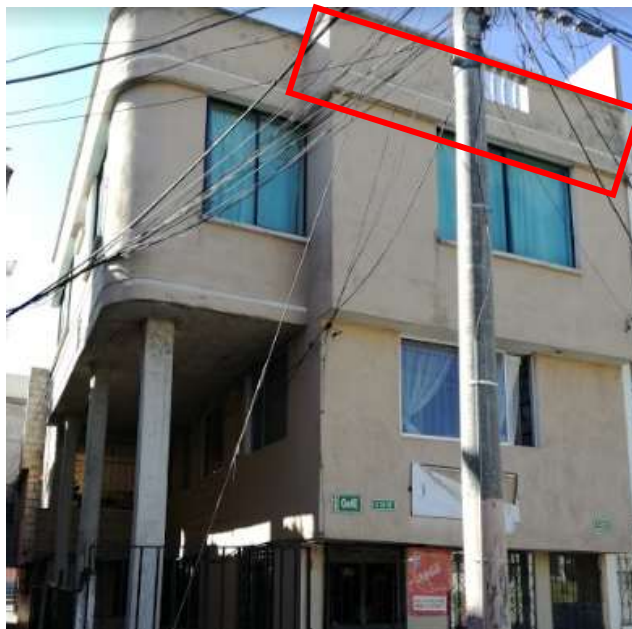
En la Figura 34 se muestra la presencia de parapetos que representan un riesgo de caída.

**Figura 34.** Parapetos en la fachada de la vivienda del Sr. Servio Guzmán Erazo.

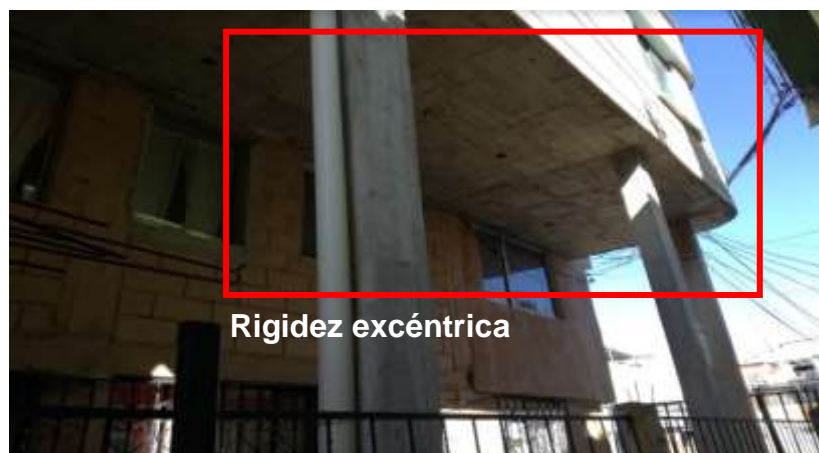
rigidez excéntrica en pisos superiores que causa irregularidad torsional como se muestra la Figura 39.

**Figura 39** Irregularidad torsional en la vivienda del Sr. Servio Guzmán Erazo

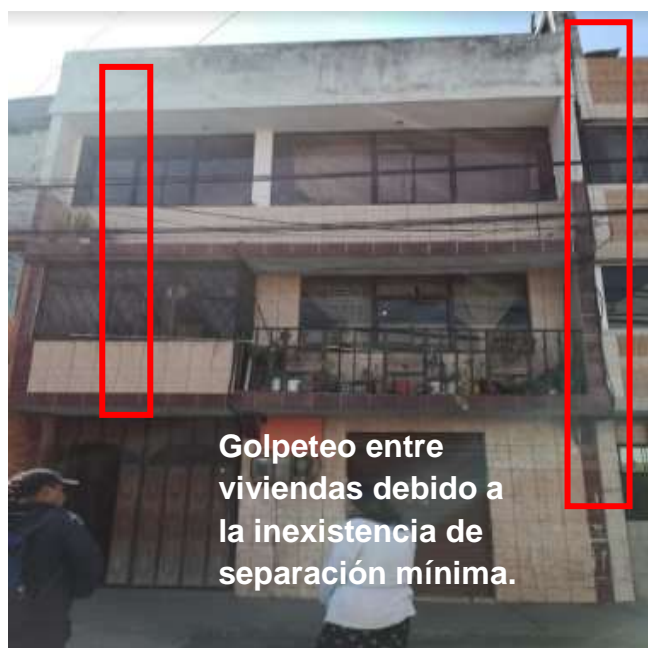
En la Figura 66 se muestra la inexistencia de separación mínima entre viviendas.

**Figura 66.** Golpeteo presente en la vivienda de la Sra. Marlene Campos Pereira.

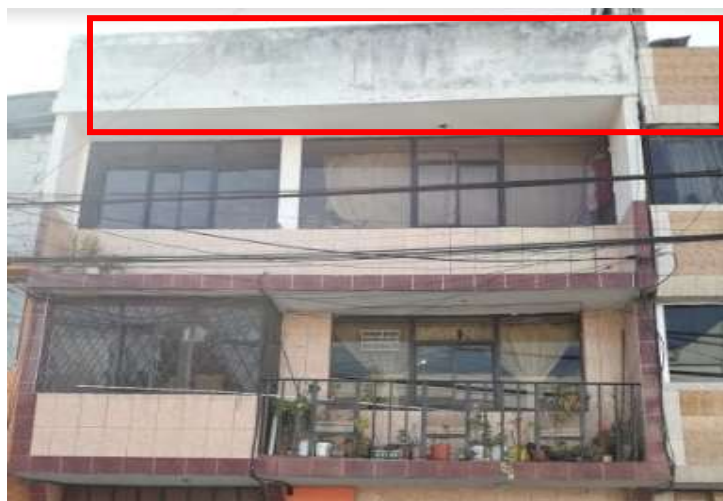
En la Figura 69 se muestra la presencia de parapetos que representan un riesgo de caída.

**Figura 69.** Parapetos en la fachada de la vivienda de la Sra. Marlene Campos.

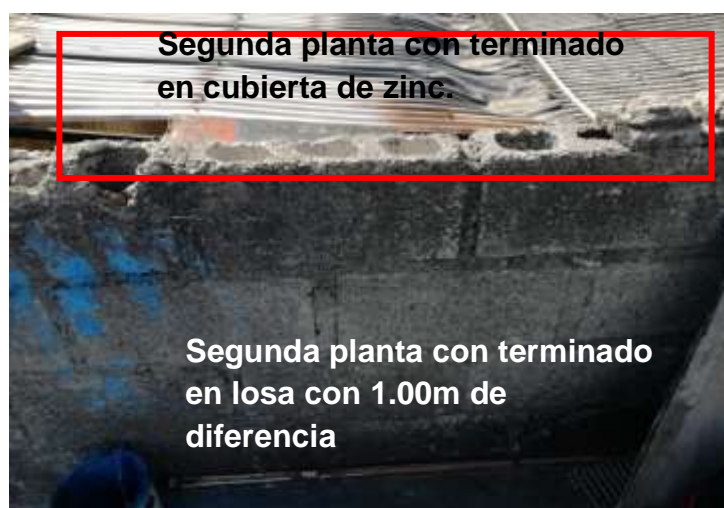
La estructura evaluada sufre una irregularidad moderada, existen niveles divididos ya que existe un escalón a nivel del techo como se aprecia a la izquierda en la Figura 72, la mitad de la vivienda tiene la segunda planta con cubierta de zinc, la otra con losa de hormigón y una diferencia de 1.00m.

**Figura 72.** Niveles divididos en nivel de techo en la vivienda de la Sra. Marlene Campos Pereira.

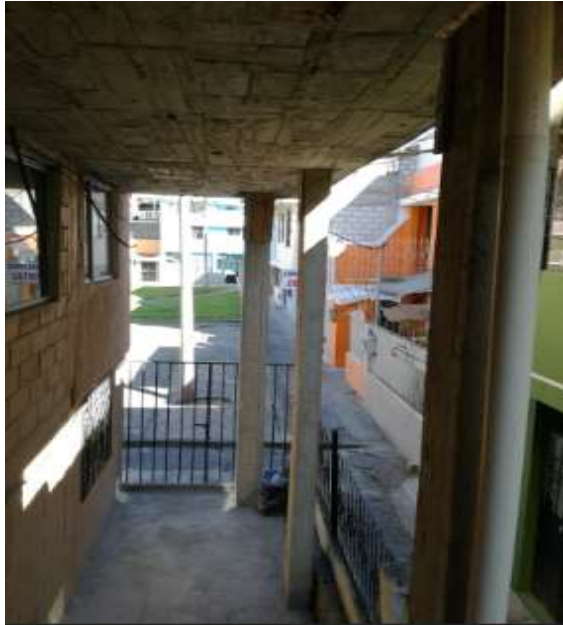
**Figura 89.** Presencia de piso blando en el primer piso, vivienda del Sr. Servio Guzmán Erazo

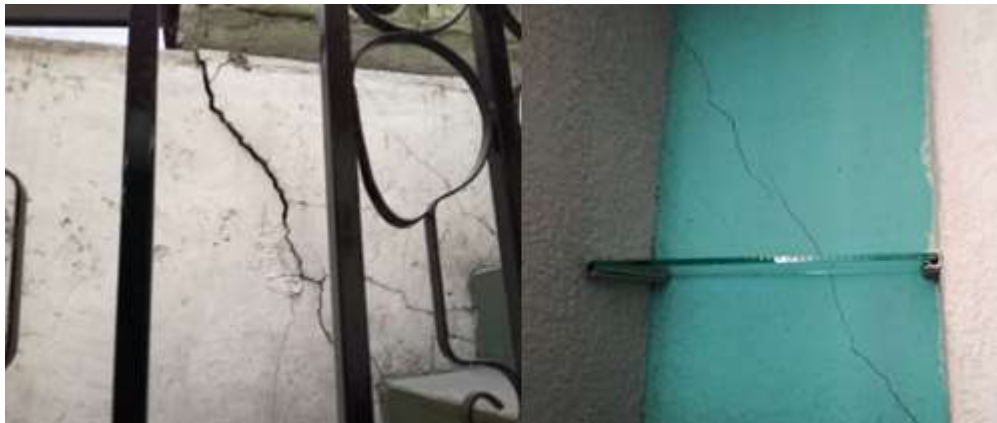
**Figura 90.** Presencia de grietas en mampostería, vivienda del Sr. Servio Guzmán Erazo

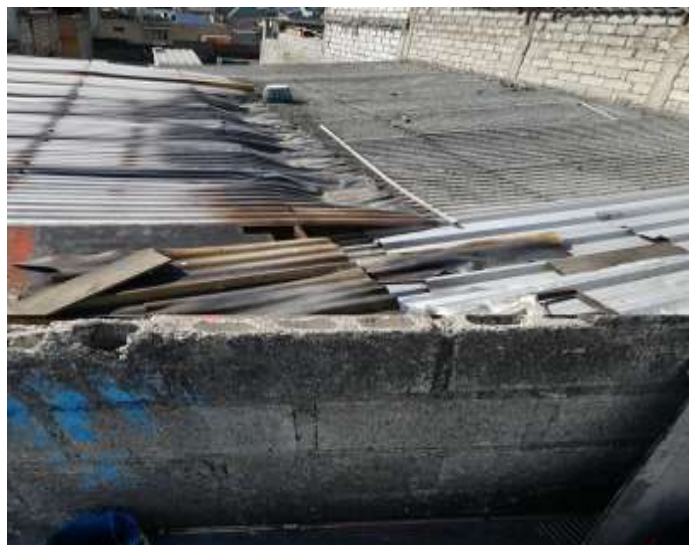
**Figura 94** Distribución de masas no uniforme e irregularidad geométrica, vivienda de la Sra. Marlene Campos Pereira

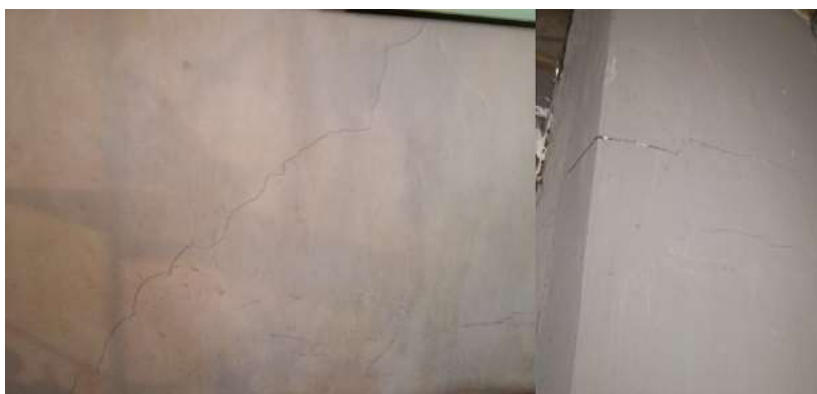
**Figura 95** Presencia de grietas en mampostería interna, vivienda de la Sra. Marlene Campos Pereira.

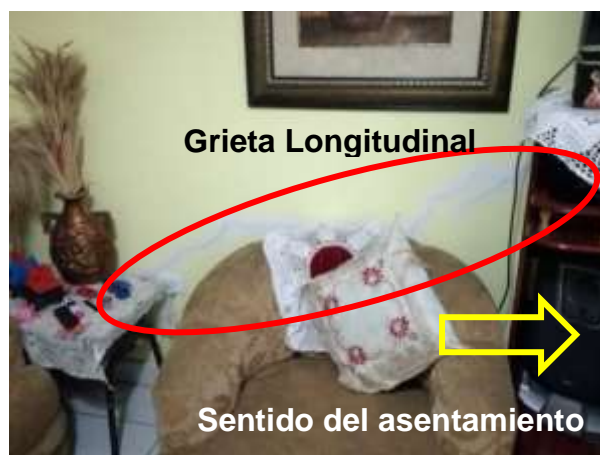
**Figura 101.** Grieta longitudinal vivienda del Sr. Cesar Villacís.

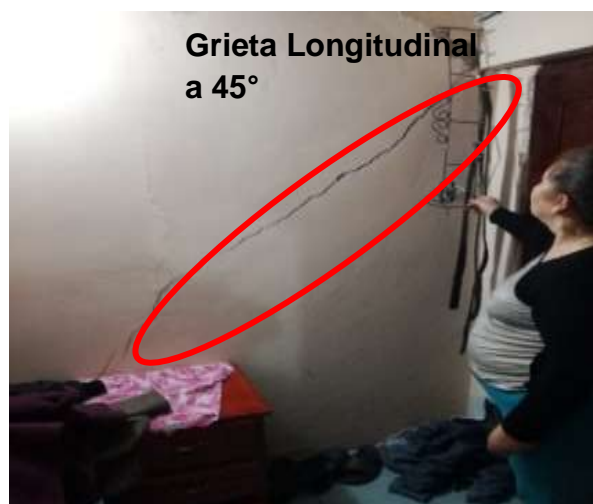
**Figura 102.** Grieta longitudinal vivienda del Sr. Ángel Valdivieso.

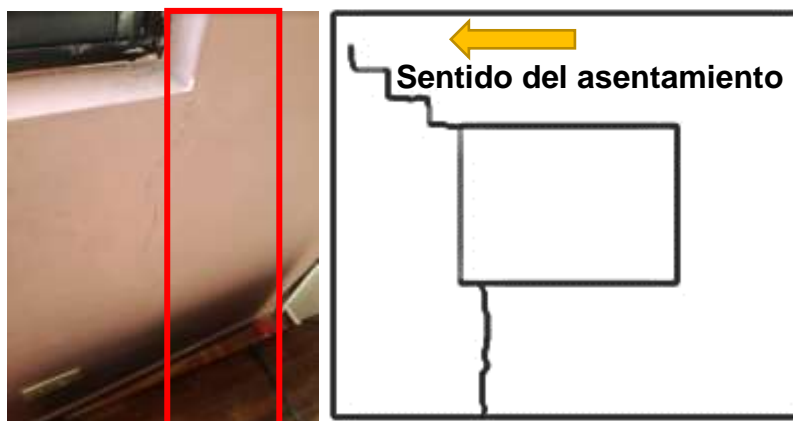
**Figura 103.** Fisura vertical en la vivienda de la Sra. Jeaneth Coronel.

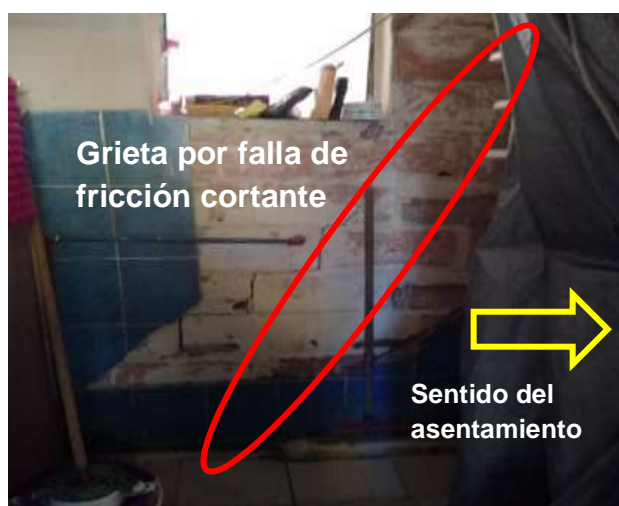
**Figura 104.** Grieta por falla de fricción cortante vivienda Sra. Luz Jiménez.

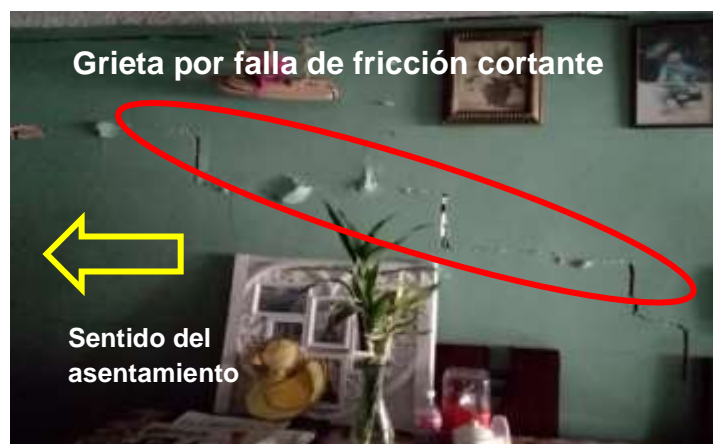
**Figura 105** Grieta por falla de fricción cortante vivienda Sr. Nelson Guzmán.

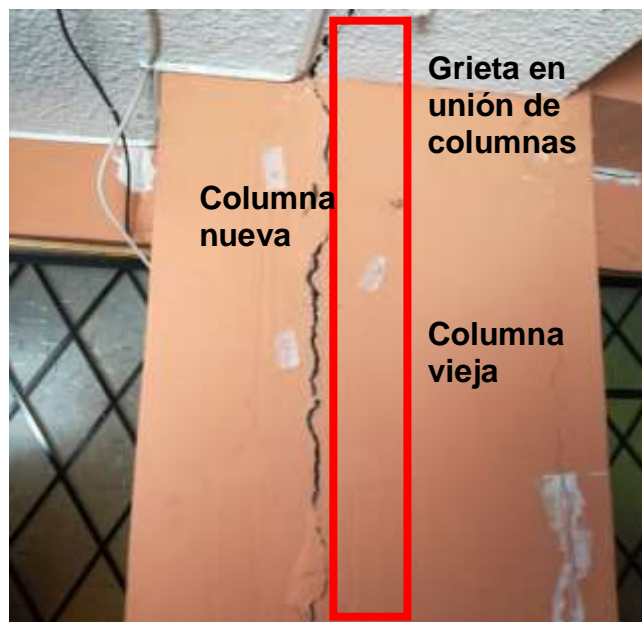
**Figura 106** Grieta en unión de elementos vivienda Sra. Martha Valarezo.

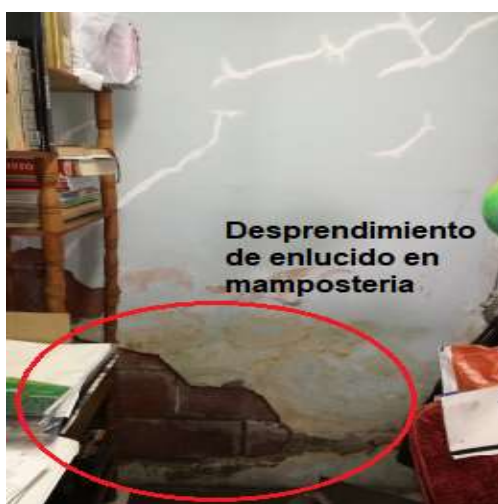
**Figura 110** Desprendimiento de enlucido en la vivienda del Sr. Gerardo Toapanta.

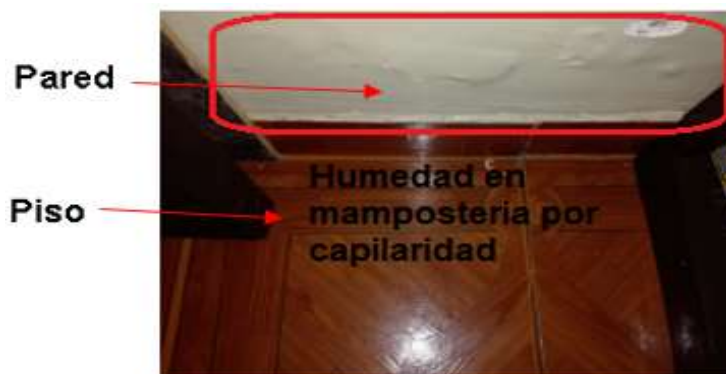
**Figura 113** Daños en mampostería por humedad en la vivienda de la Sra. Matilda Sarabia.

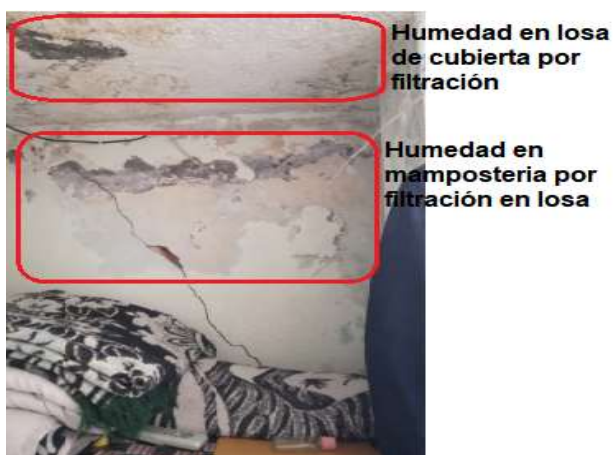
**Figura 114** Humedad por filtración y falta de mantenimiento en la vivienda del Sr. Diógenes Varela.

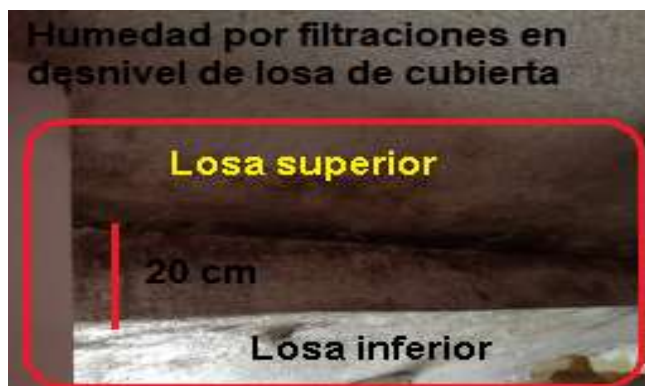
**Figura 115** Humedad por filtración en losa de cubierta en la vivienda de la Sra. María Bastidas.

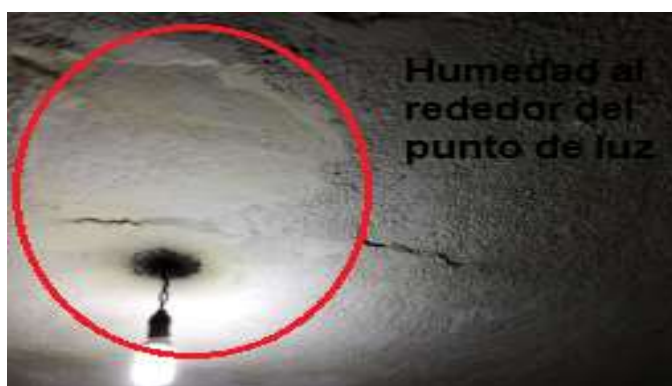
**Figura 116** Humedad producida por la filtración en la vivienda de la Sra. Laura Barrionuevo.

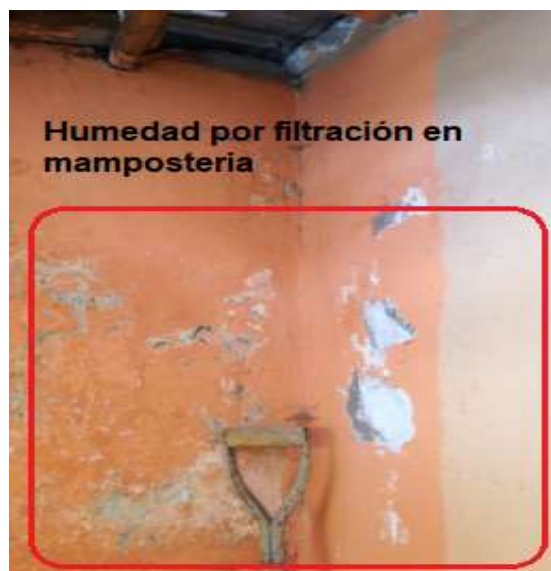
**Figura 117** Humedad por filtración en la vivienda del Sr. Luis Gallardo.

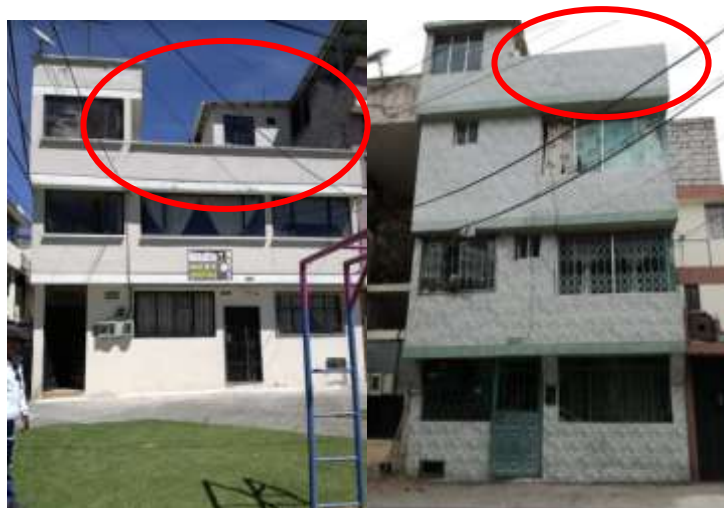
**Figura 119** Irregularidad geométrica en planta alta.

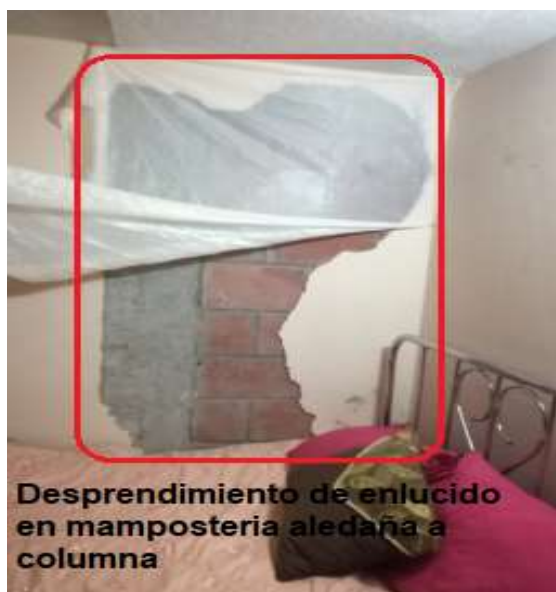
**Figura 120** El desprendimiento del enlucido en la mampostería de la vivienda del Sr. Ángel Valdiviezo.

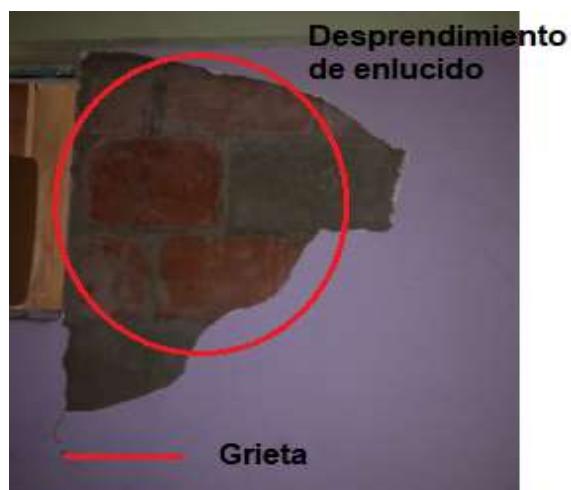
**Figura 121** Desprendimiento del enlucido en la mampostería de la vivienda del Sr. Diógenes Varela.

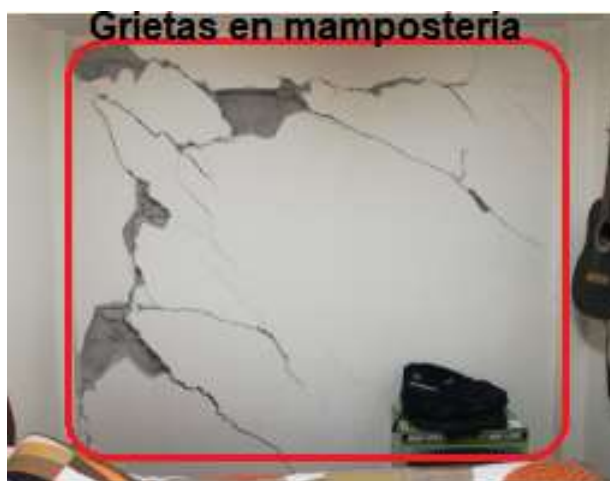
**Figura 122** Grietas en la mampostería en la vivienda del Sr. Augusto Tenesaca.

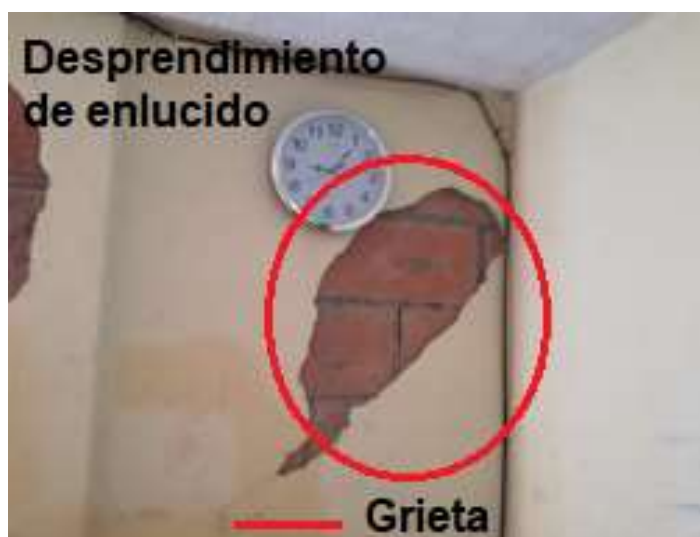
**Figura 123** Desprendimiento del enlucido en la mampostería de la vivienda del Sr. Luis Zambrano.

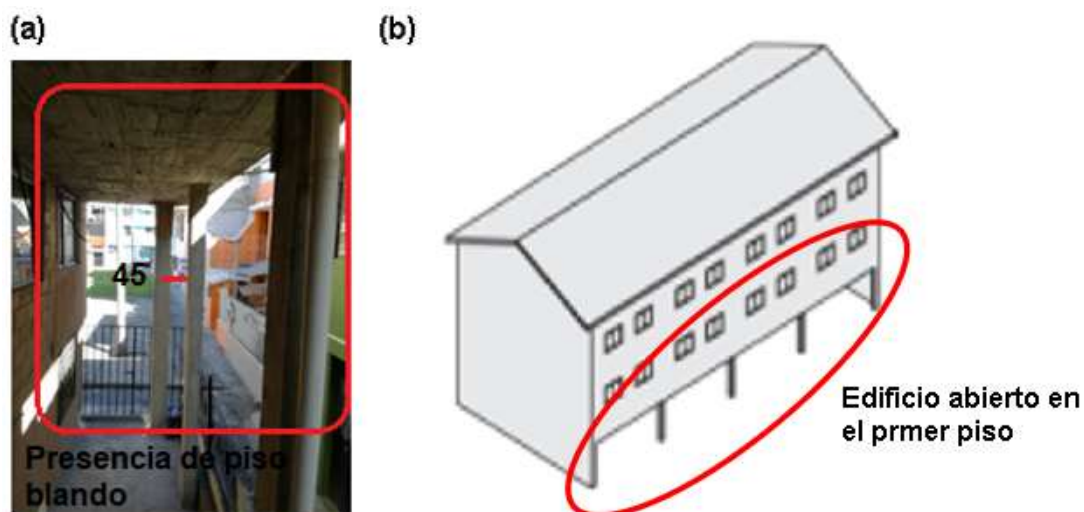
**Figura 126** (a) Presencia de piso blando en la vivienda del Sr. Servio Guzmán. (b) Esquema de edificio abierto que presenta piso blando.

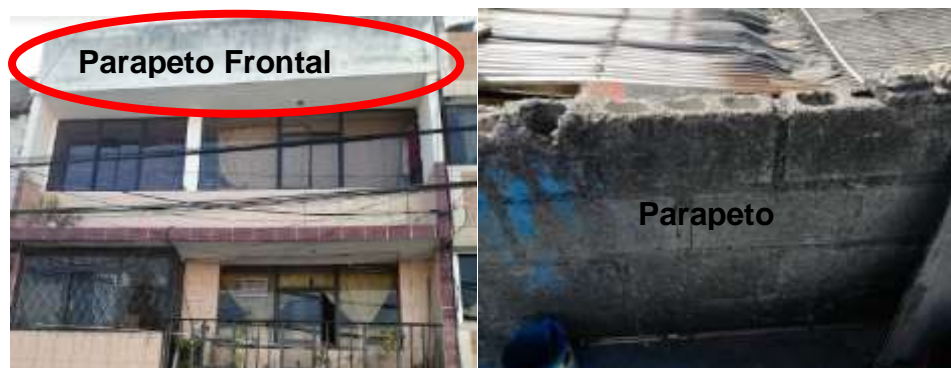
**Figura 127.** Parapetos de mampostería no reforzada vivienda Sra. Marlene Campos.

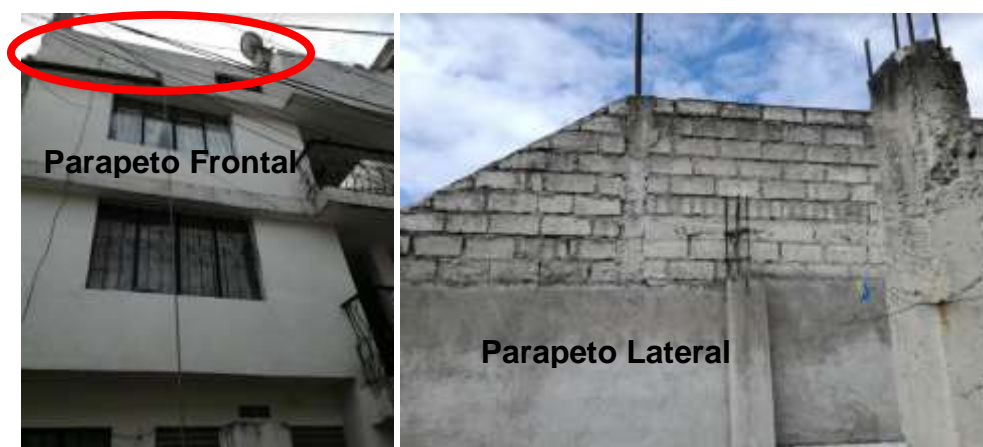
**Figura 128.** Parapetos de mampostería no reforzada vivienda Sra. María López.

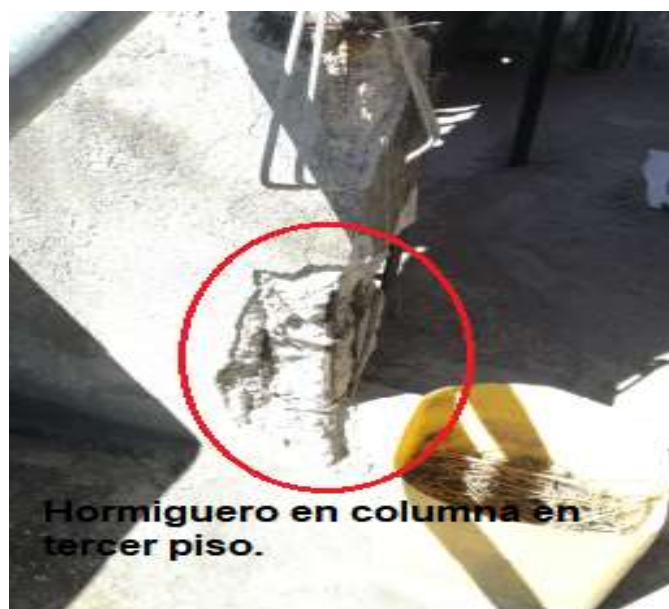
**Figura 129** Presencia de hormiguero en una columna, en la vivienda del Sr. Ángel Valdiviezo.

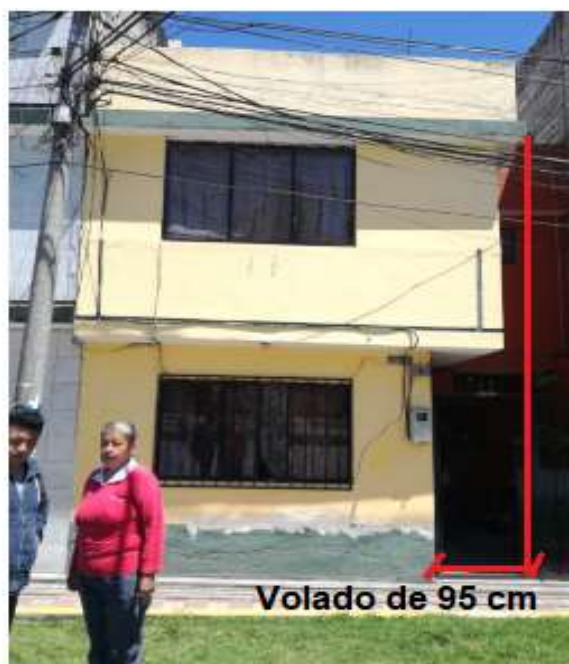
**Figura 134.** Volados sucesivos teniendo en total 95 cm en el último piso en la vivienda del Sr. Nelson Guzmán.

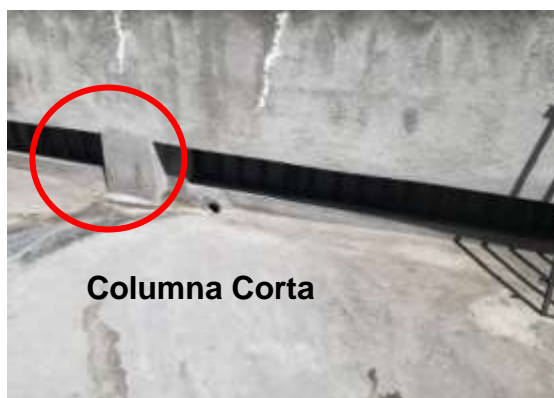
**Figura 135** Columna corta vivienda Sr. Enrique Altamirano.

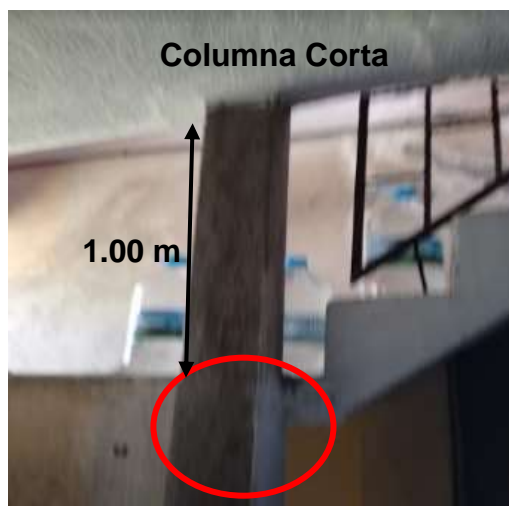
**Figura 137** Columna corta vivienda del Sr. Segundo Mora.

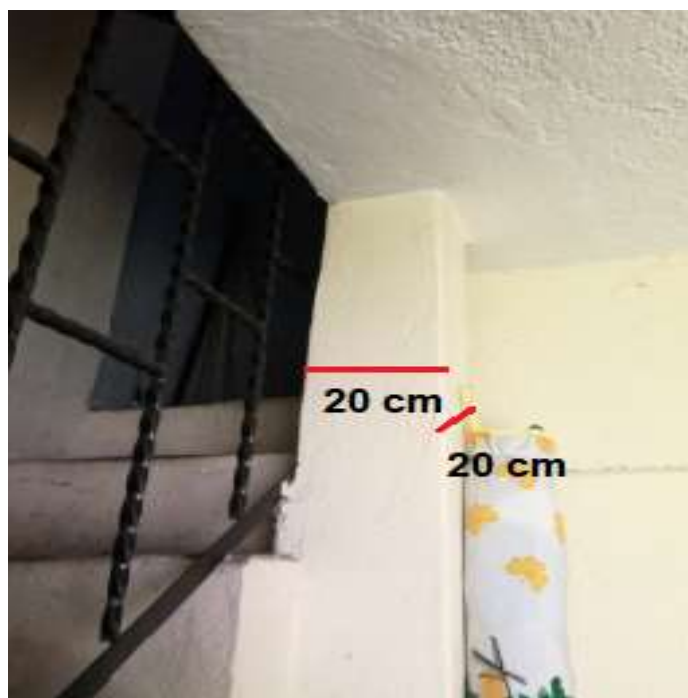
**Figura 138** En la vivienda del Sr. Segundo Mora, se aprecia una columna corta.

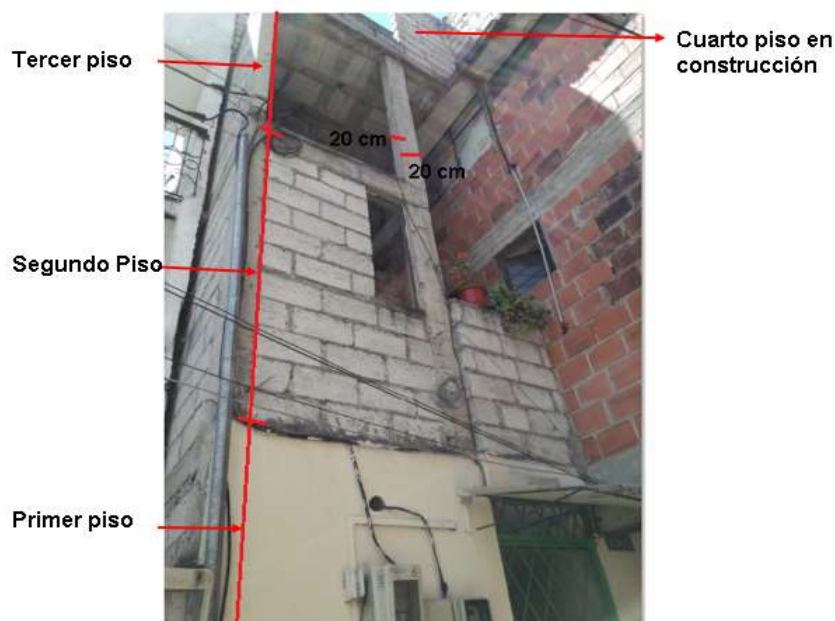
**Figura 139** En la vivienda de la Sra. Verónica Torres, se tienen columnas de sección deficiente.
