CAPÍTULO I

EVALUACIÓN DEL BLOQUE DE ENFERMERÍA DE LA UNIVERSIDAD NACIONAL SAN LUIS GONZAGA (ICA – PERÚ)

RESUMEN

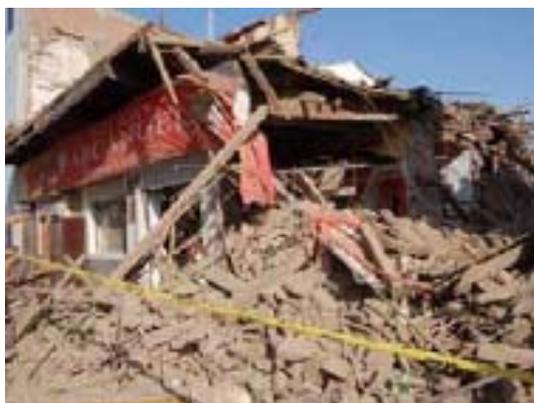
Como se puede observar, la mayor parte de estructuras son de adobe y albañilería y fueron justamente éstas las que sufrieron los mayores daños (Figuras 1.7 y 1.8).

Figura 1. 7 Vivienda de adobe destruida por el terremoto de Perú⁵.

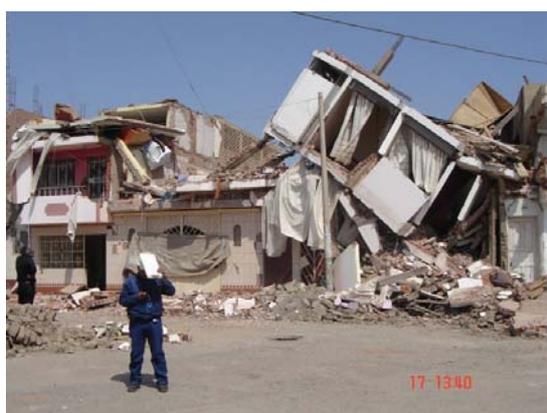
Figura 1. 8 Daños estructurales en vivienda de albañilería en Ica⁶.

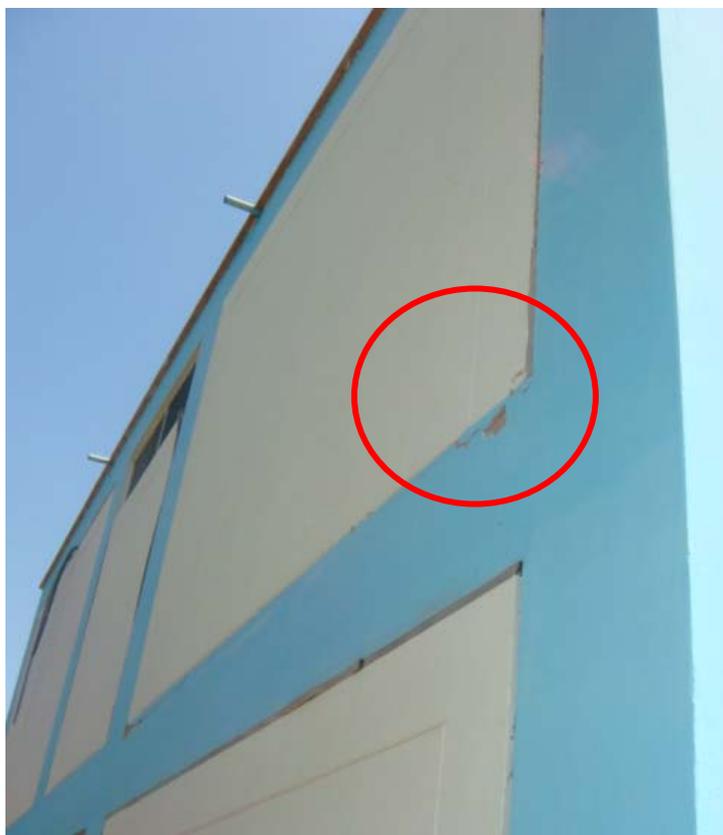
Se presentaron básicamente tres tipos de daño, el primero fue en las uniones de las columnetas con las vigas principales, pues la longitud de amarre con la que fueron construidas no fue suficiente (Figura 1.23).

Figura 1.23 Daños en la unión columneta – viga principal ⁸

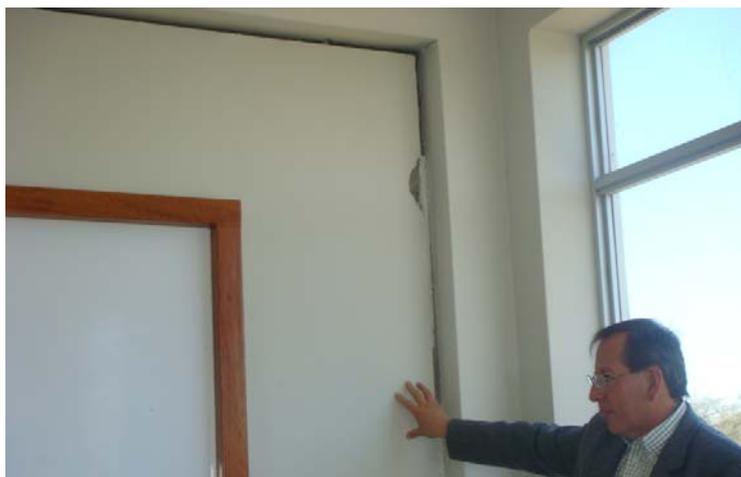
El segundo problema fue la inestabilidad de la mampostería, también a causa de la insuficiente longitud de amarre, lo que provocó que luego del sismo, las paredes quedaran un poco desfasadas de su posición original (Figura 1.24).

Figura 1.24 Inestabilidad de la mampostería⁹

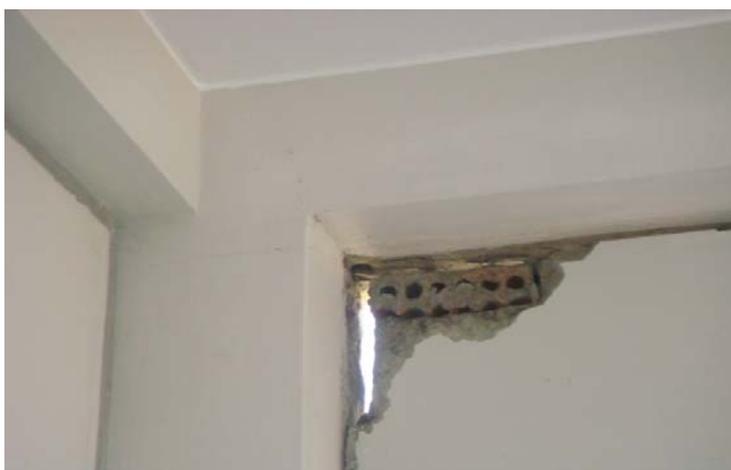
El tercer tipo de daño fue en las esquinas de los tabiques de mampostería, donde se presentó desprendimiento del mortero y fracturación de los ladrillos superiores (Figura 1.25).

Figura 1.25 Fracturación de ladrillos en las esquinas de los tabiques¹⁰

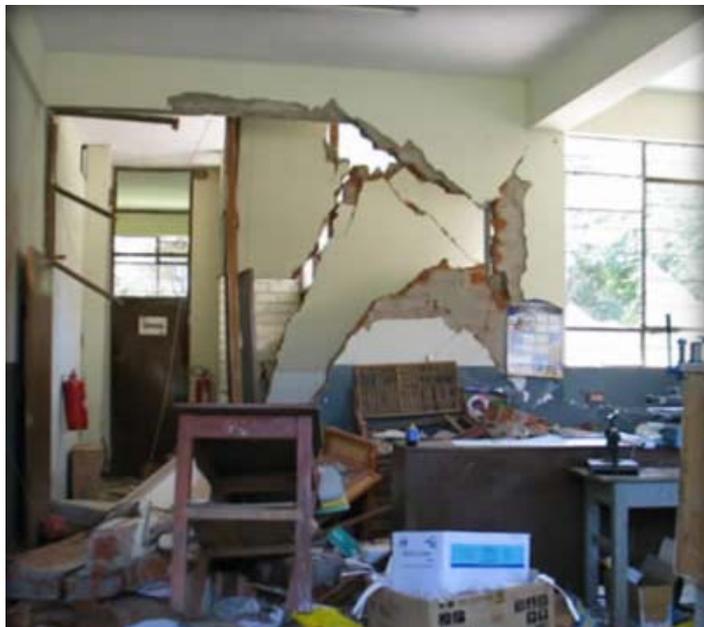
estructura aporticada, se evitaron serios problemas estructurales que afectaron a otros bloques de la Universidad, principalmente fallas por columna corta y fracturación de los tabiques de albañilería, como lo muestran las Figuras 1.26 a la 1.29.

Figura 1.26 Fracturación de la mampostería¹¹

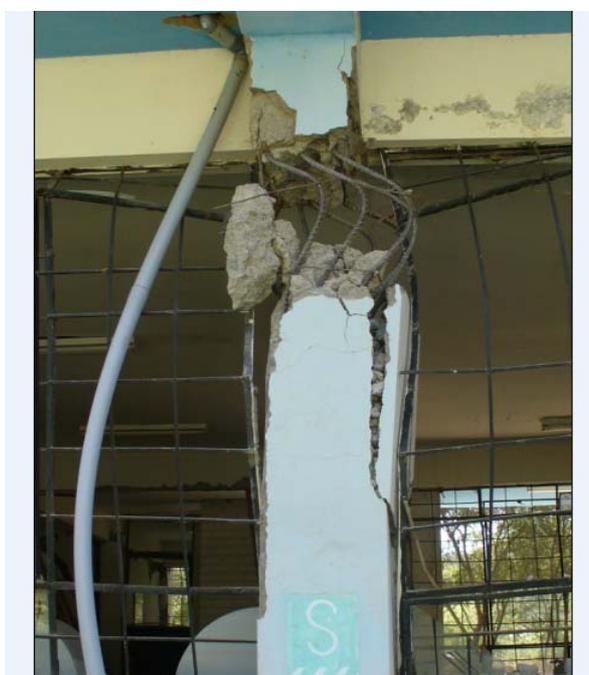
Figura 1.27 Falla por columna corta¹²

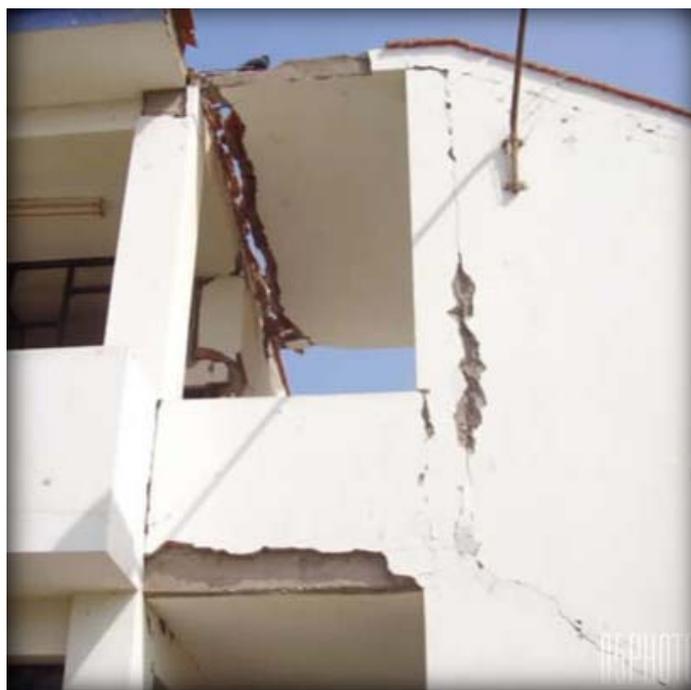
Figura 1.28 Fracturación de la mampostería y daños en elementos estructurales¹³

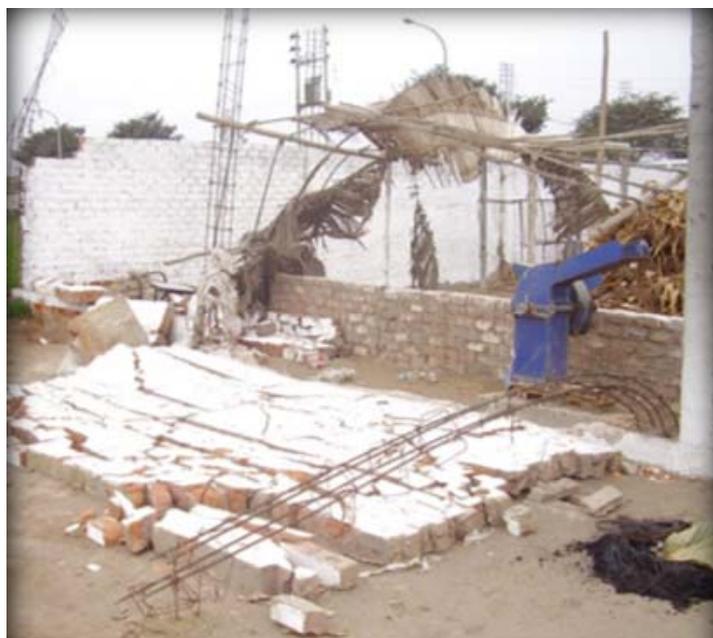
Figura 1.29 Fracturación y colapso de la mampostería¹⁴
