CAPÍTULO IV

PRINCIPALES PROBLEMAS ESTRUCTURALES POR LA INTERACCIÓN TABIQUE – PÓRTICO ANTE ACCIONES SÍSMICAS

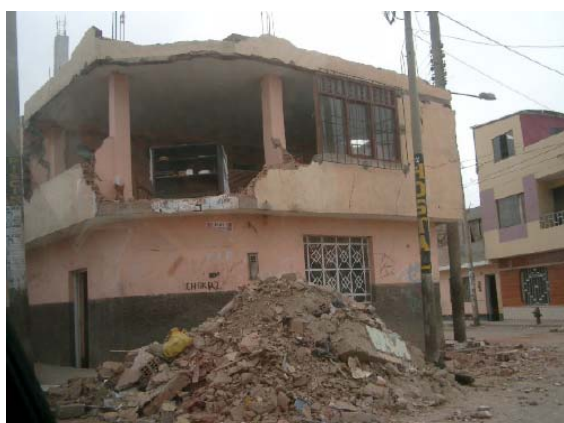
En varias localidades del departamento de Ica, se observaron estructuras de hormigón armado que colapsaron o sufrieron grandes daños por el efecto de torsión. Las Figuras 4.9, 4.10, 4.11 y 4.12 muestran algunas estructuras que se afectaron considerablemente debido a este problema, en su mayoría se trata de edificios esquineros.

Figura 4.9 Daños sufridos en casa esquinera por efectos de torsión (Pisco)¹⁹

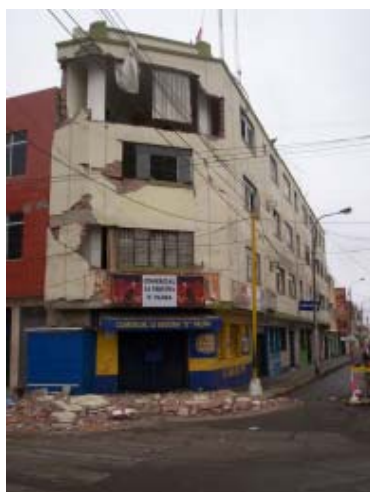
Figura 4.10 Edificio esquinero afectado por el sismo en Chinchá Alta²⁰

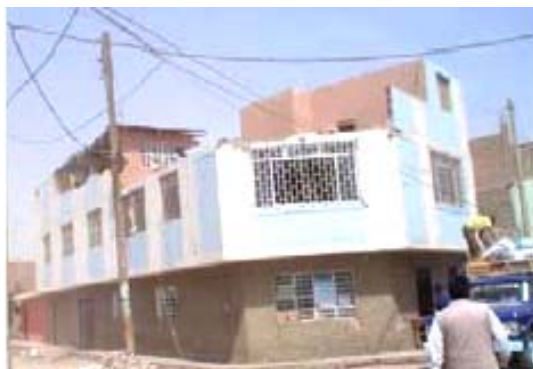
Figura 4.11 Edificio esquinero afectado por el sismo en Ica²¹

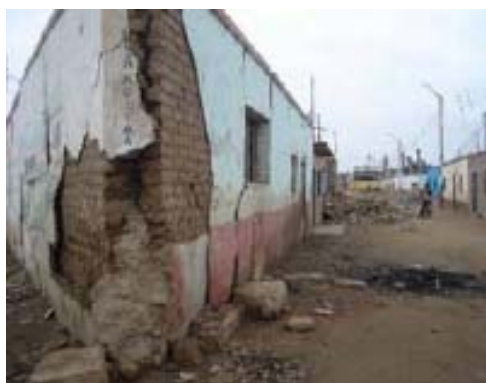
Figura 4.12 Estructura de 1 piso afectada por el sismo en Hualcarán²²

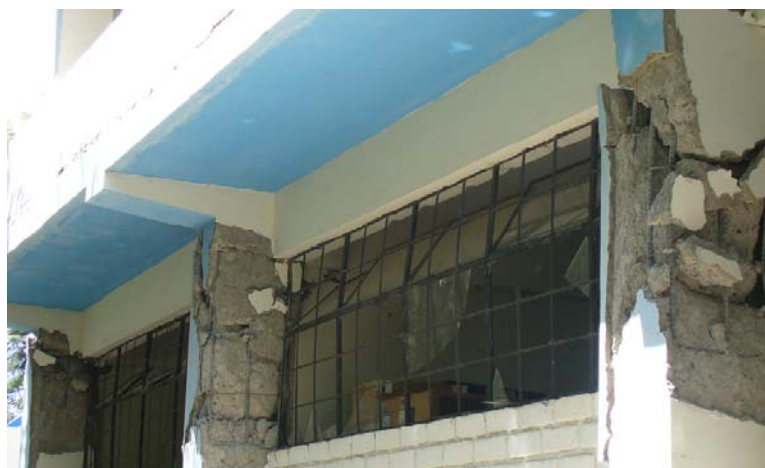
El efecto de columna corta es la mayor causa de daños severos en los edificios durante los sismos, y el terremoto de Perú del 15 de agosto del 2007 no fue la excepción. Las siguientes figuras muestran los daños ocasionados en varias edificaciones debido al problema de columna cautiva.

Figura 4.20 Falla por columna corta en la Universidad San Luis Gonzaga - Ica²⁸

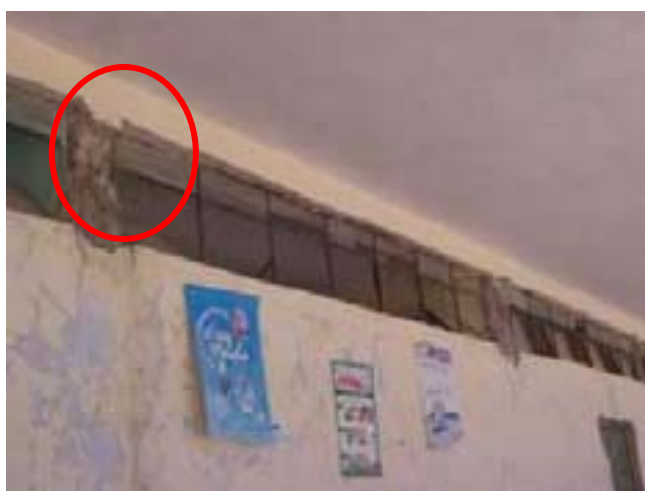
Figura 4.21 Falla por columna corta en el Colegio Nacional 9 de Diciembre en Coracora²⁹

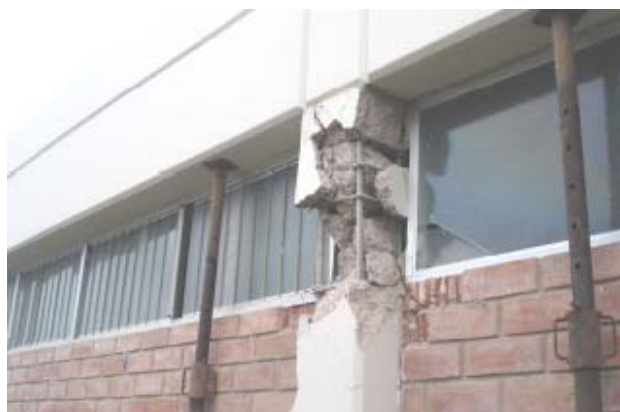
Figura 4.22 Falla por columna corta en Pisco³⁰

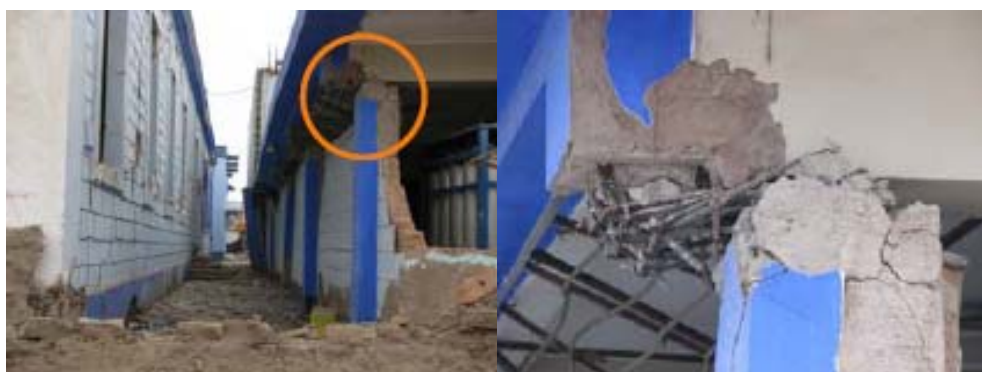
Figura 4.23 Falla por columna corta en el Hospital San Juan de Dios - Ica³¹

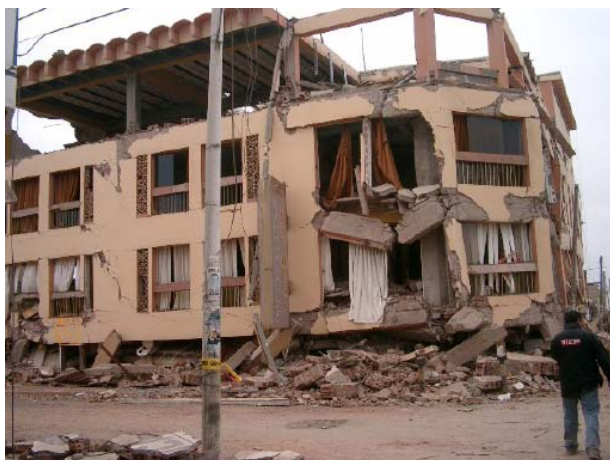
Varias edificaciones de hormigón armado y mampostería de ladrillo localizadas en Ica y en Pisco, fallaron debido al problema de piso blando. Las Figuras 4.30, 4.31 y 4.32 muestran sólo tres de las decenas de edificaciones que colapsaron el 15 de agosto del 2007 en Perú por este problema.

Figura 4.30 Colapso del Hotel Embassy por piso blando (Pisco)³²

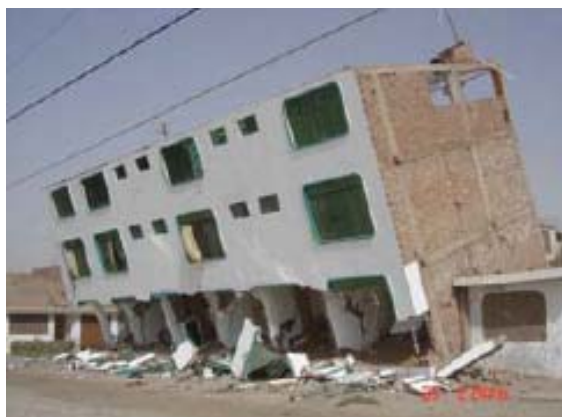
Figura 4.31 Colapso por problema de piso blando.³³

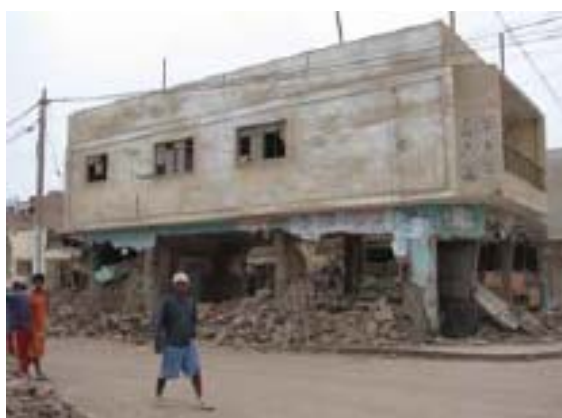
Figura 4.32 Edificio a punto de colapsar por piso blando (Pisco)³⁴

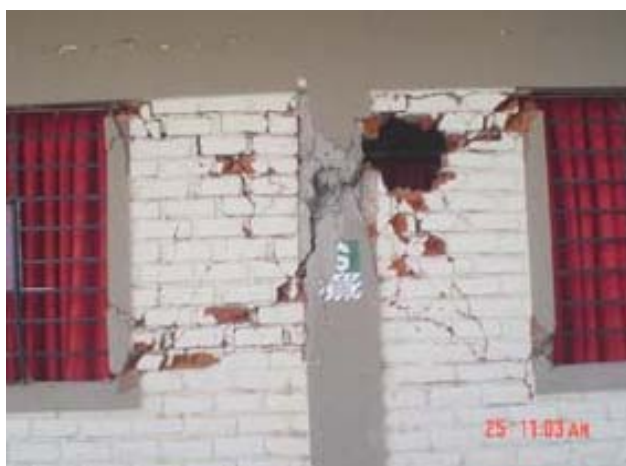
Figura 4.38 Falla por aplastamiento en esquina superior - Ica³⁶

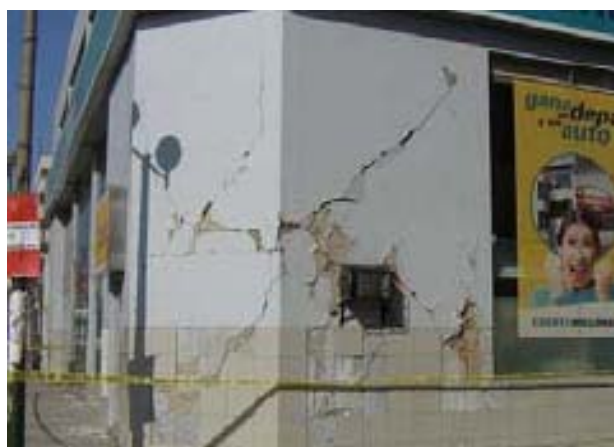
Figura 4.39 Falla por tracción diagonal - Ica³⁷

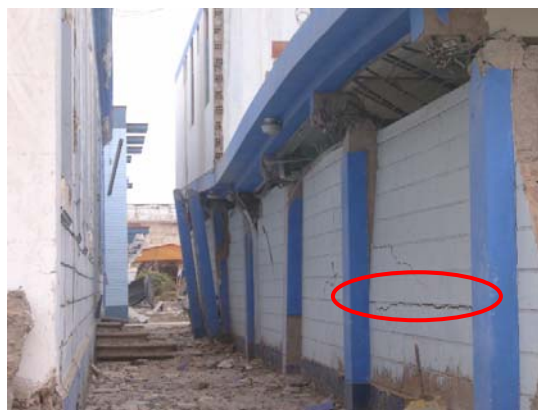
Figura 4.40 Falla por cizalle en el Hospital San Juan de Dios - Ica³⁸

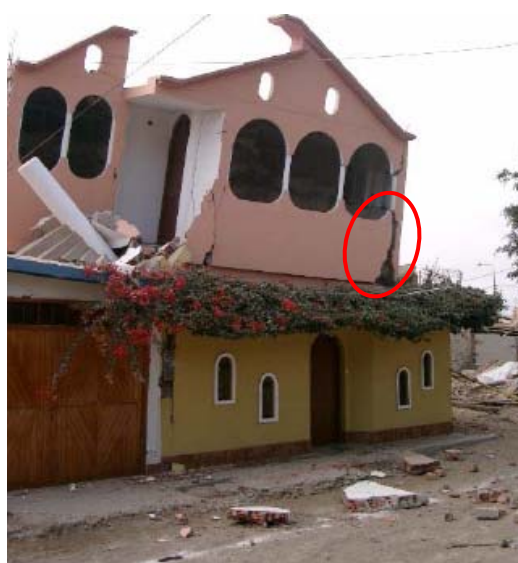
Figura 4.41 Falla por aplastamiento en la esquina inferior - Pisco³⁹

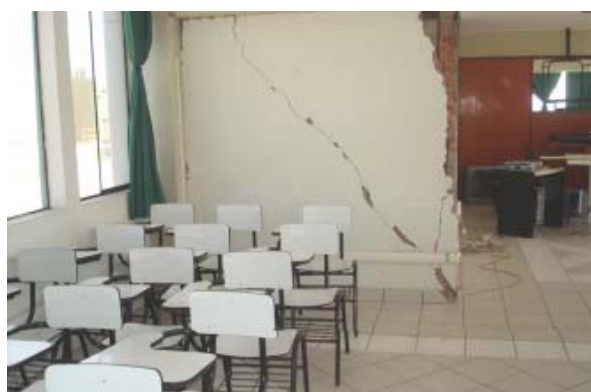
Figura 4.42 Falla por tracción diagonal - Pisco⁴⁰

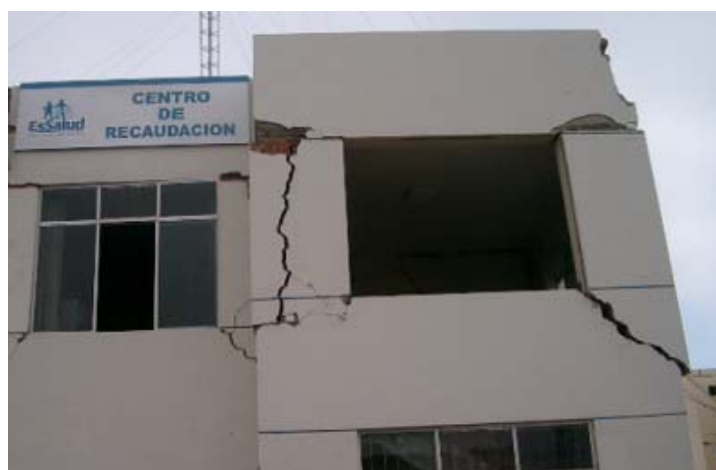
Finalmente se presenta un caso insólito ocurrido en Ica, donde el Hospital Antonio Skrabonja “EsSalud” sufrió, en un mismo sector del segundo piso, los tres tipos de falla de la mampostería. En la Figura 4.43, en el lado izquierdo se produjo falla por aplastamiento, en la esquina superior derecha se tiene falla por cizalle y en la esquina inferior derecha encontramos falla por tracción diagonal.

Figura 4.43 Hospital Antonio Skrabonja “EsSalud” - Ica⁴¹
