**ESCUELA POLITÉCNICA DEL EJÉRCITO**

**CARRERA DE INGENIERÍA CIVIL**

**VULNERABILIDAD SÍSMICA DEL CENTRO HISTÓRICO  
DE SANGOLQUÍ**

**SANGOLQUÍ, NOVIEMBRE DE 2010**

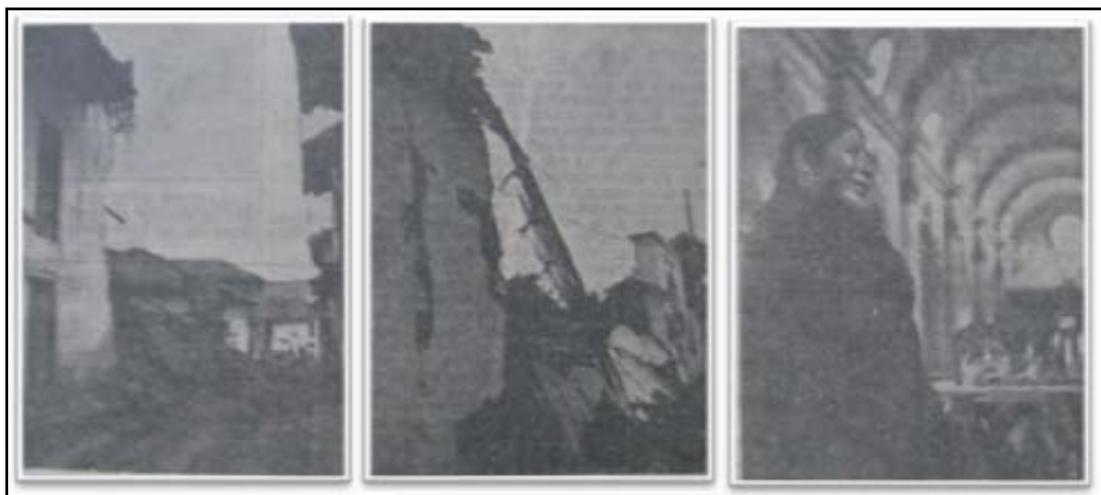
Observando detalladamente en la **Figura 2.2** se puede observar fotografías, en las que, en la población de Sangolquí fueron varias las casas que se cayeron totalmente, además de haber dejado desolación y tristeza para sus pobladores por los efectos del sismo en las construcciones vetustas, debido a que en su gran mayoría eran edificaciones de adobe y no tenían un buen diseño antisísmico.

**Figura 2.2** Sangolquí - consecuencias del Sismo de 1938. <sup>2</sup>

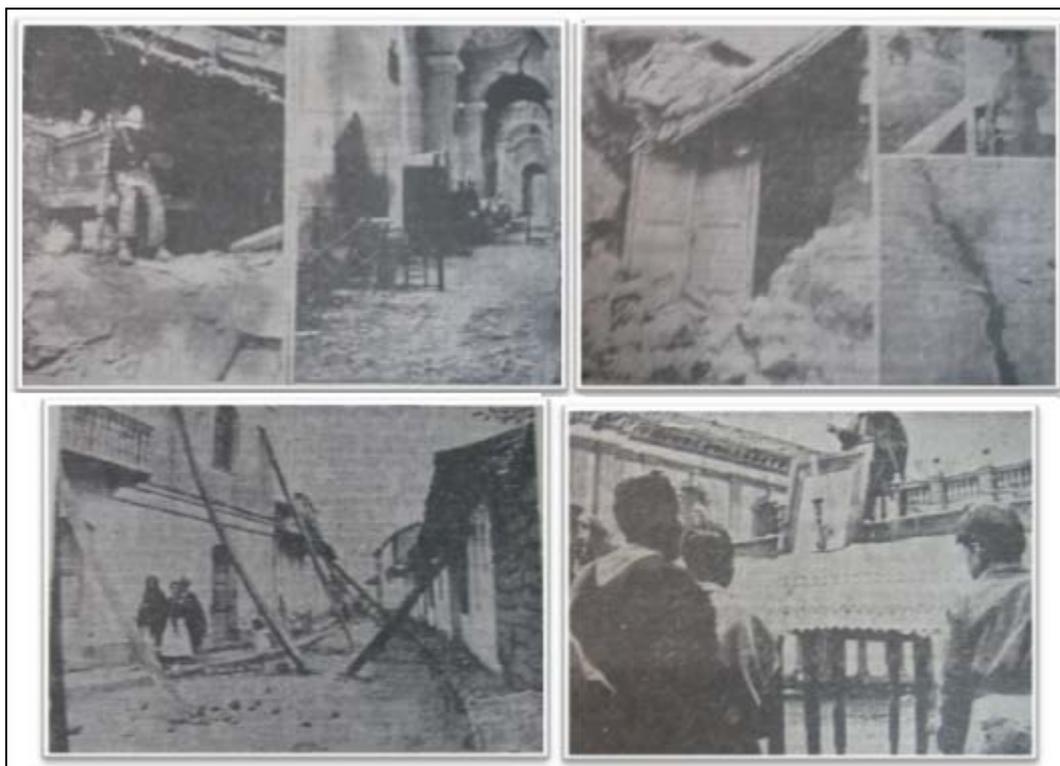
**Figura 2.3** Imágenes de varias construcciones que colapsaron.<sup>3</sup>

En las imágenes de la **Figura 2.3** se puede observar que fue imposibilitado el tráfico para vehículos y sumamente peligroso para la circulación de peatones debido a las construcciones que se caían, el Cantón Rumiñahui fue un yacimiento de escombros que más que nada constituyó una constante amenaza para la vida de los pobladores, existieron grandes y abundantes grietas en el terreno, hubo deslizamientos en cerros y taludes. Se produjo un levantamiento vertical del terreno y luego un asentamiento, ruidos subterráneos, así como también el colapso de la torre de la Iglesia Matriz razón por la cual se celebraba las misas fuera de ella porque cae la torre hacia atrás y penetra por el techo; todos los arcos cuarteados y cae una pared; muchos de estos relatos fueron recopilados por las personas que habitaban el lugar.

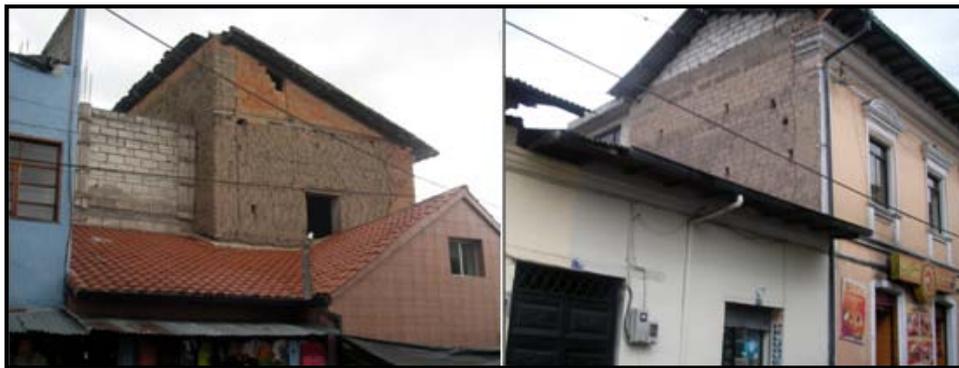
Las construcciones de adobe o de mampostería sin confinamientos son muy vulnerables ante la acción de un fenómeno sísmico, si a esto le añadimos un mal estado de conservación como las indicadas en la **Figura 4.10**, es muy probable que aquellas estructuras vayan a colapsar además de causar daños a edificaciones contiguas y sobre todo a sus habitantes.

**Figura 4.10** Casas Muy Vulnerables de Sangolquí.

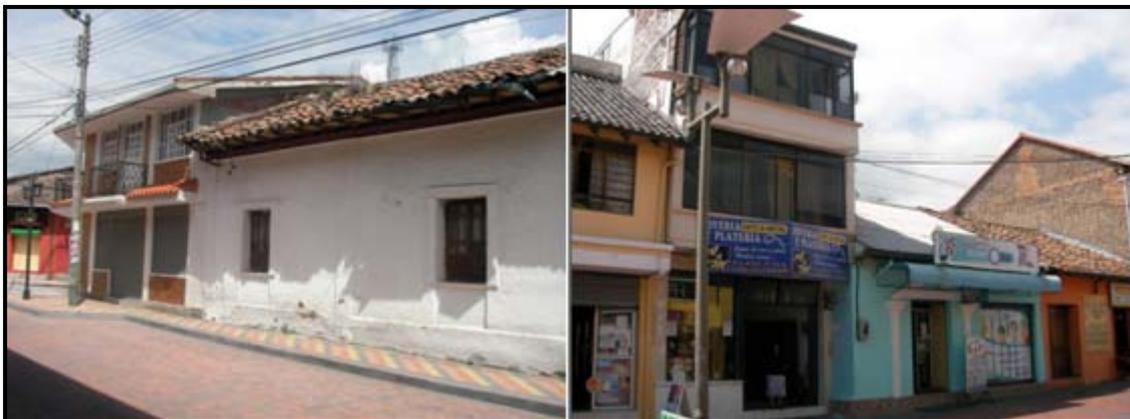
las losas o los entresijos no están a la misma altura como sucede en las casas de la derecha de la **Figura 4.11**.

**Figura 4.11** Casas adosadas sin juntas de construcción.

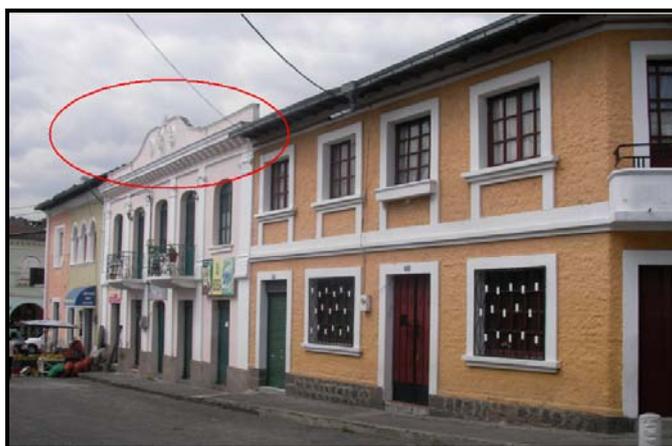
Existen varias estructuras que tienen cornisas sin elementos confinantes, son simples mamposterías que se prolongan, esto hace que sean vulnerables ante un sismo ya que colapsan con facilidad por no estar confinadas o sujetas a la estructura principal, lo que se observa en la **Figura 4.12**.

**Figura 4.12** Cornisas sin elementos confinantes.

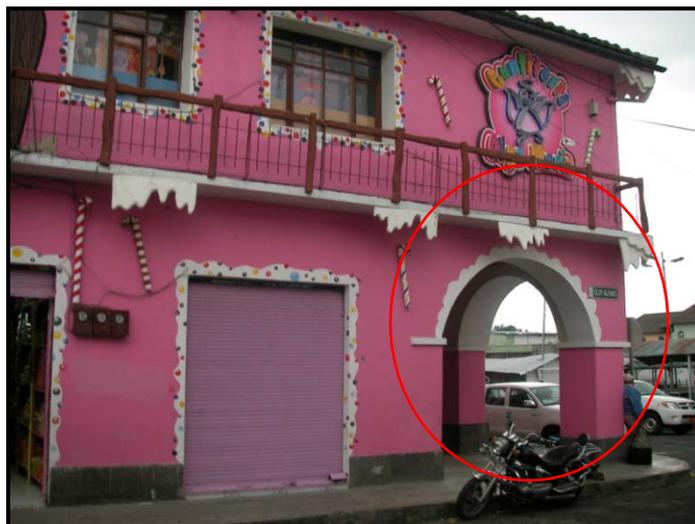
**Figura 4.13** Edificio abierto y con piso blando.

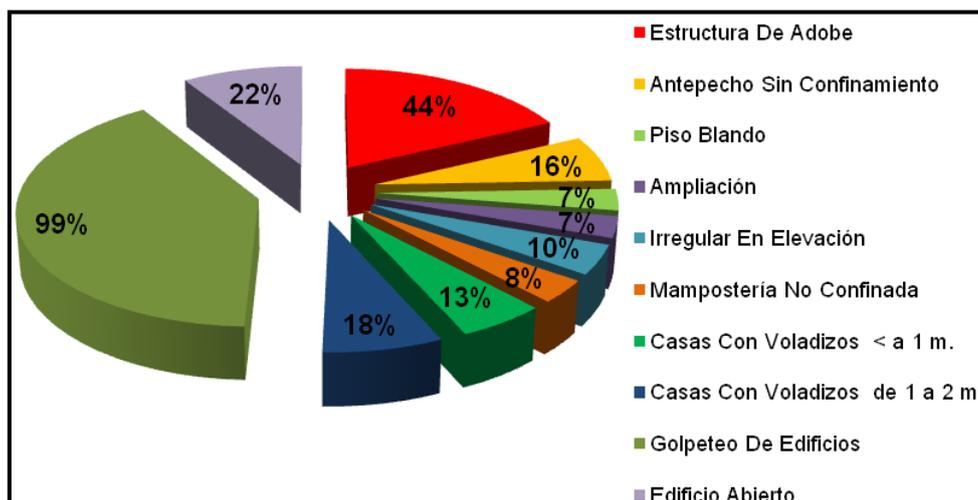
**Figura 4.14** Fallas frecuentes observadas en el Centro Histórico de Sangolquí.

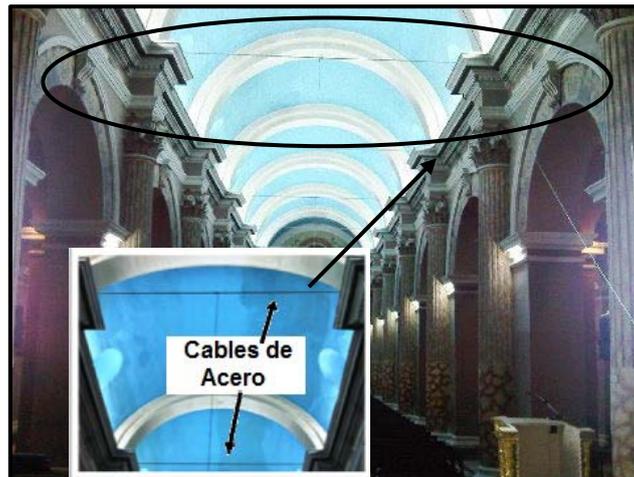
**Figura 6.19** Cables de Acero colocados en los Arcos de la Nave Principal.

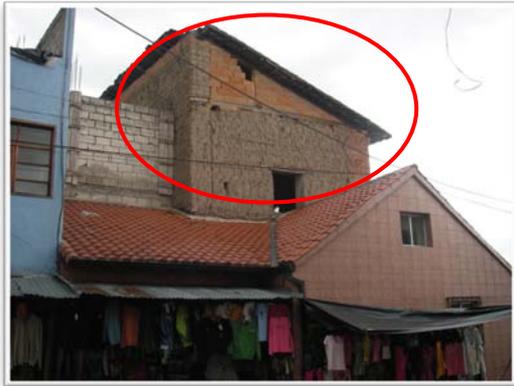
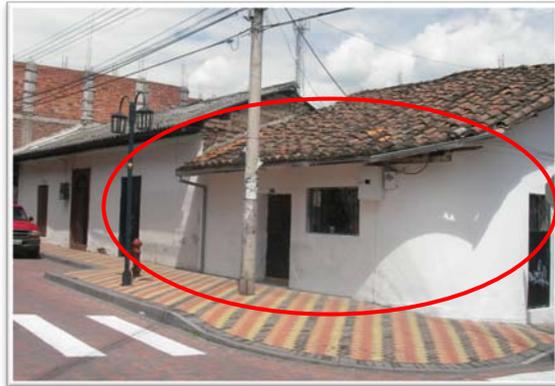
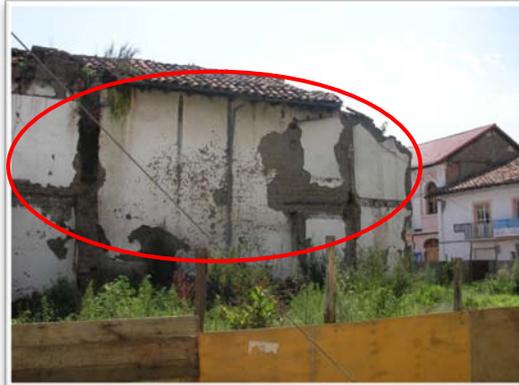
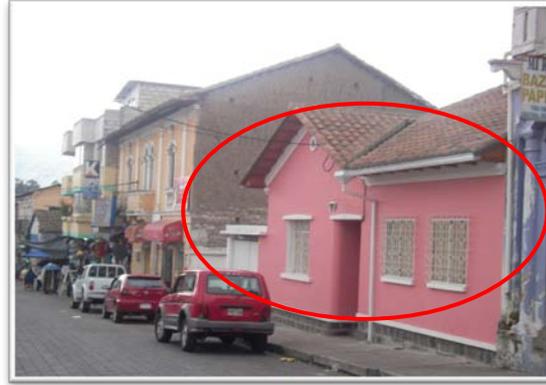
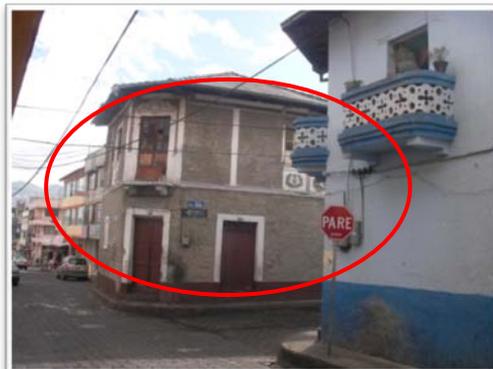
**ANTEPECHO SIN CONFINAMIENTO**
