**Evaluación de la resistencia a sismos y tsunamis de edificaciones existentes en
Salinas en Santa Elena.**

Barahona Quelal, Irma Narciza y Pilco Paguay, Edison Oscar

Trabajo de Integración Curricular, previo a la obtención del título de Ingeniero Civil

10 de septiembre del 2021

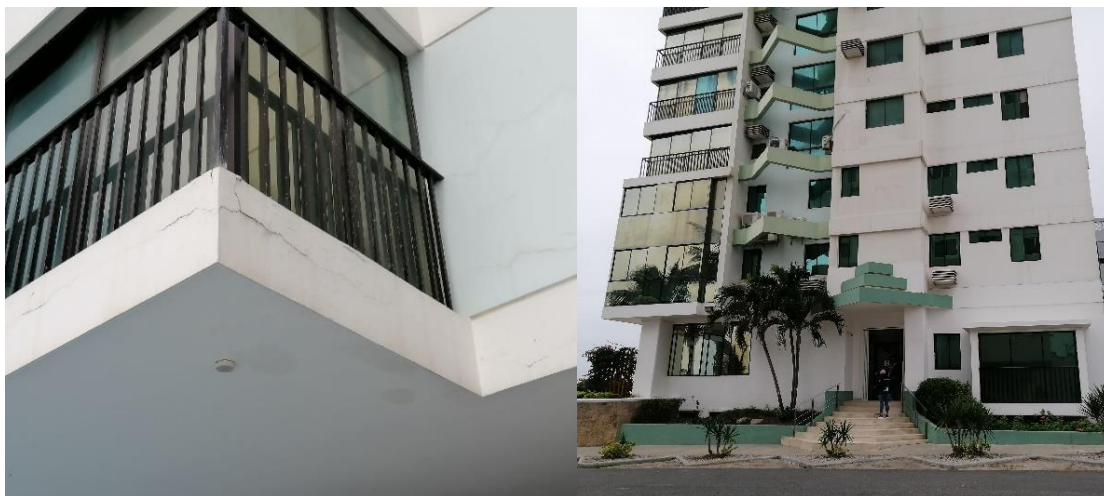
En general, presenta un buen estado de conservación a excepción de algunas fisuras presentes en los balcones y la existencia de una ligera humedad en ciertas áreas. También tiene elementos no estructurales empotrados en la fachada principal que podrían desprenderse y provocar daños considerables en la estructura o a las personas, al igual que la colocación de ventiladores que podrían caer, por este motivo se le dio una ponderación de 10 al ser un parámetro importante dentro del análisis realizado. Además, el acceso principal no está al nivel de la calle porque existen 8 gradas de elevación lo que en caso de una emergencia causaría congestión y accidentes al ingreso del edificio.

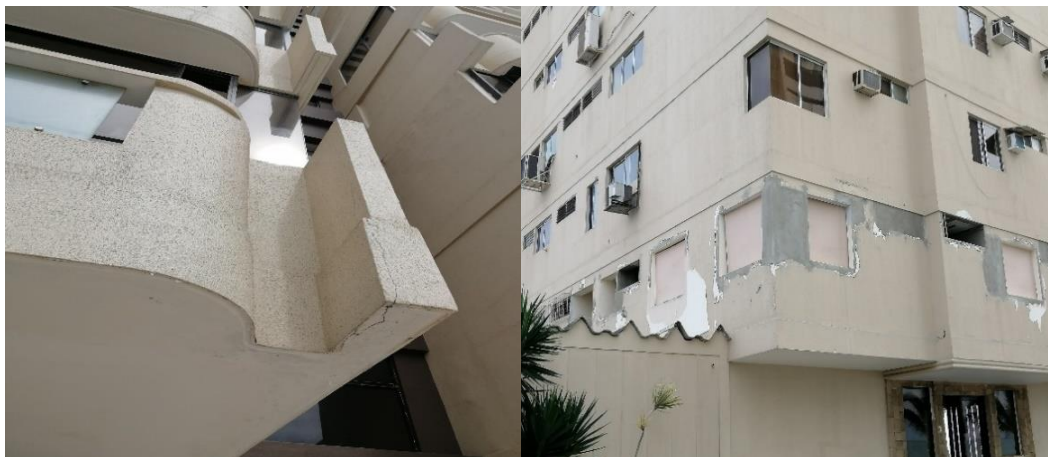
A pesar de que la edificación tiene dimensiones considerables en columnas y vigas, luego del terremoto del 2016 se puede constatar que los elementos no estructurales como la mampostería sufrieron daños severos por cual se tuvo que realizar reparaciones, también el movimiento telúrico afecto a los volados generando leves fisuras, en cambio a nivel estructural se presume que no hubo mayor daño ya que por ello no fue necesario la reparación o reforzamiento del mismo por lo que se le dio una valoración de 12.

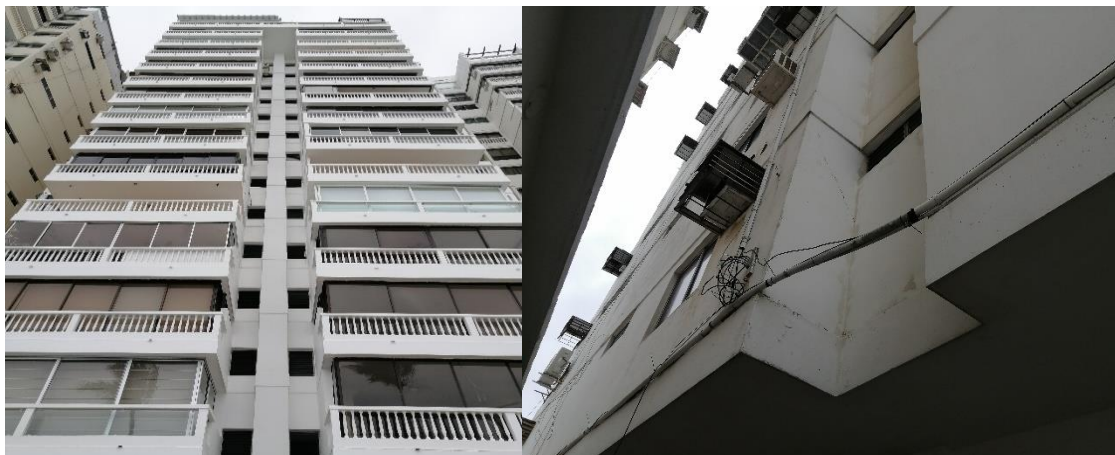
Analizando la configuración en planta y en elevación la estructura es totalmente regular sin la existencia de pisos intermedios que puedan generar algún tipo de problema estructural, además, es importante destacar que, aunque no se constató la presencia de vidrios rotos o en mal estado existen gran cantidad lo que en caso de un sismo pueden romperse, caer y causar graves daños. En cuanto a la ubicación del edificio el lado largo esta perpendicular a la influencia de la ola, esto aumenta su vulnerabilidad frente a tsunamis por lo que se le dio una ponderación de 6. Visualmente, la estructura es totalmente de hormigón con vigas descolgadas, hay presencia de humedad y fisuras en varias partes de la construcción.

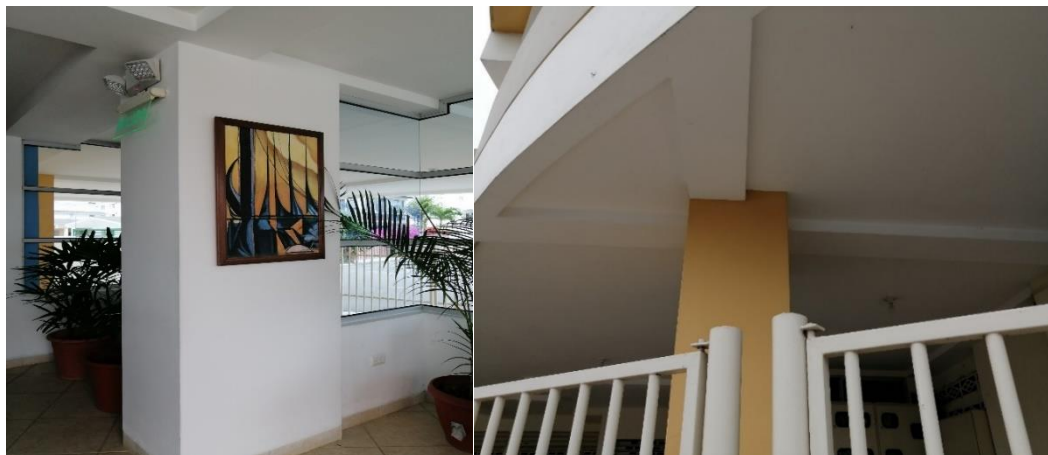
Posee columnas de secciones apropiadas y vigas descolgadas que aparentan tener gran rigidez obteniendo una valoración de 7 puntos, sin embargo, ciertos nudos internos están mal diseñados ya que, aunque si confluyen 4 vigas en un mismo punto no están centradas en las columnas siendo claro el desfase existente lo que provocaría fallas graves en caso de daño en estas conexiones por lo que se le dio una calificación de 2. Regular en elevación sin protuberancias excesivas e irregular en planta colocándose puntuaciones de 8 y 2, parcialmente alejado de puntos peligrosos y ubicado en vías de baja circulación vehicular con 6 puntos cada criterio. Durante el sismo del 2016 sufrió daños en mamposterías que fueron reparadas, cimentación tipo losa de 20 cm de altura

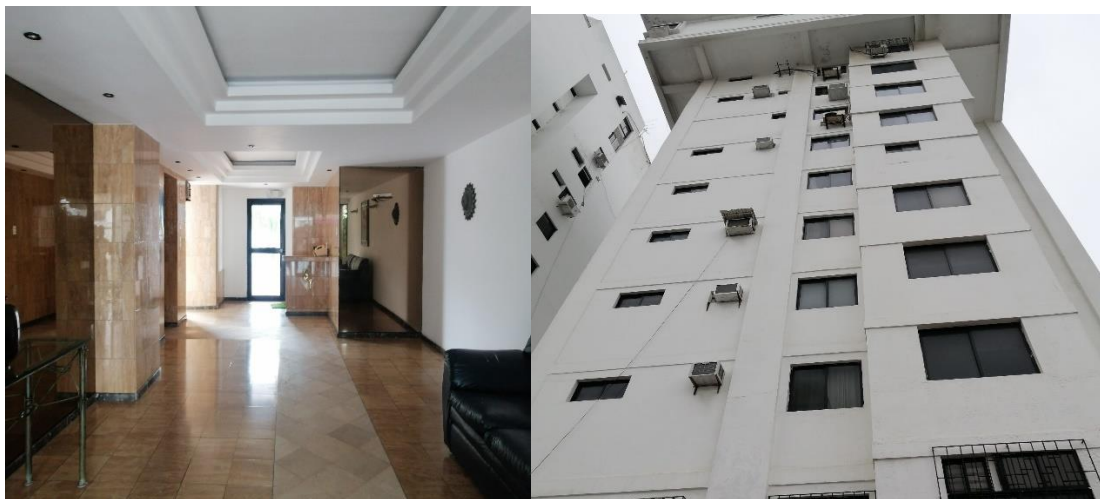
Su conservación externa, principalmente en su fachada posterior, tiene humedad muy marcada en ciertas zonas y elementos peligrosos como ventiladores y detalles arquitectónicos internos en los techos que pueden provocar accidentes dándole una calificación de 4 bajo estas especificaciones. Aparentemente no tiene subsuelos lo que les garantizaría seguridad frente a efectos de flotabilidad.

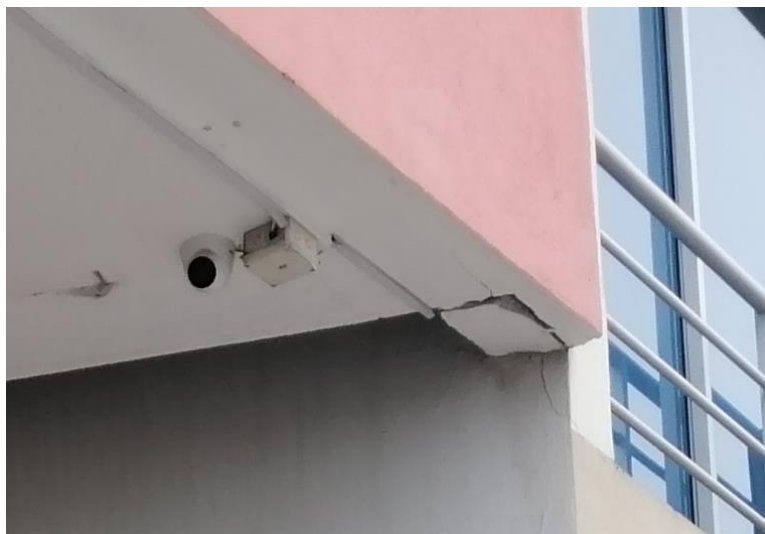
Sin embargo, hay que tomar en consideración que se encuentra adosada en uno de sus laterales al edificio Sorrento sin la debida separación por lo que tiene problemas de edificio abierto ponderándole en este criterio con 12 puntos en un tipo C, además, las losas de los dos edificios se encuentran a diferentes alturas lo que, en caso de un evento sísmico provocaría el golpeteo entre ellas generando graves daños. Como se puede observar en la fotografía anterior la losa de la planta baja se encuentra agrietada significativamente en una de sus esquinas motivo por el cual se le valoró con una puntuación de 22 puntos recayendo en la clase C en lo que respecta al último criterio de evaluación sismoresistente establecido por la metodología italiana.

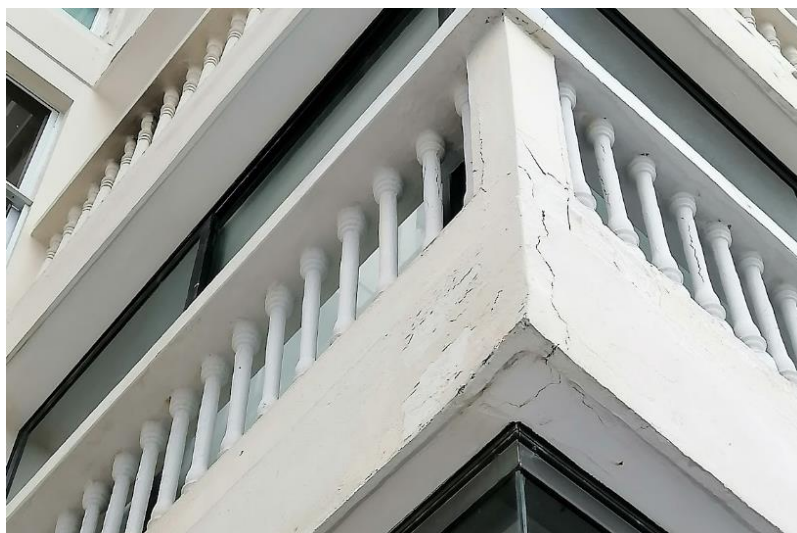
Existe fisuras a nivel de mamposterías de balcones muy marcadas además de otras fisuras presentes en balaustres decorativos, por ello, se le dio 22 puntos de calificación en esta evaluación ya que queda demostrado que la estructura ha sufrido daños que no han recibido la debida atención lo que le hace aún más vulnerable en caso de presentarse un evento sísmico ya que es en estos puntos donde se generarán los daños más graves que pueden traer consigo consecuencias irreparables. Su orientación no es la adecuada en caso de tsunami ya que su lado más largo es perpendicular al flujo de las olas, a sus accesos se les coloco 8 de valoración debido a su mediana capacidad

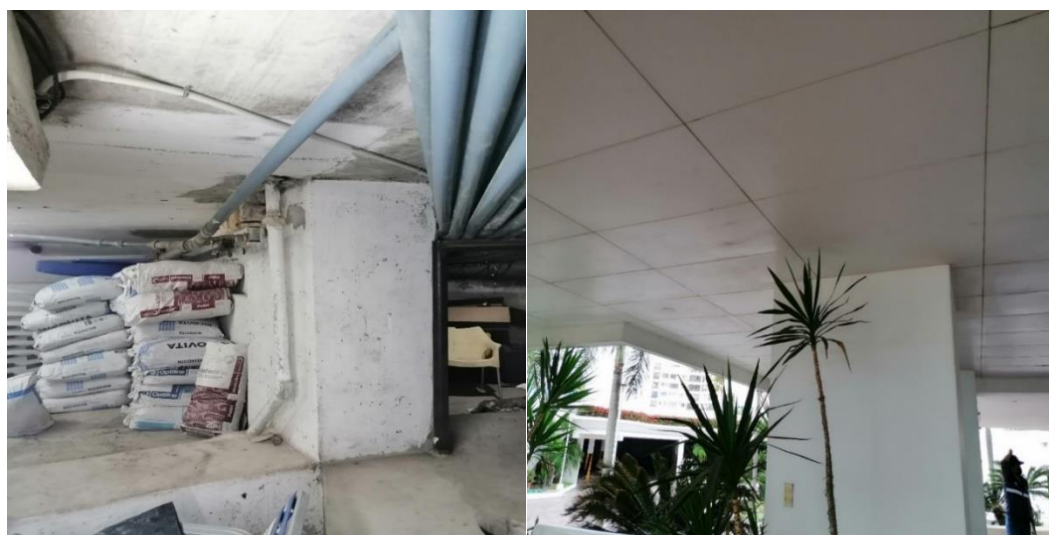
Cuenta con vigas de cimentación de gran altura como se observa en la fotografía de la izquierda entrando en un tipo B, igualmente, al contar con un subsuelo de tan baja

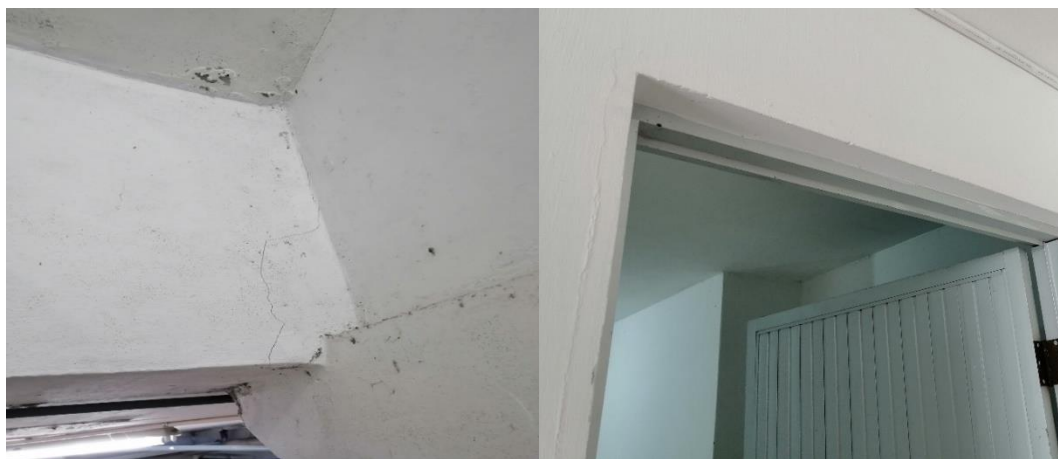
Aunque en la inspección al edificio el encargado del lugar mencionó que la estructura no ha sufrido ningún daño ni reparación es evidente que si ha sufrido daños al observarse grietas en elementos principales y en marcos de puertas que han intentado repararlos por lo que entro en una categoría C con 22 puntos haciéndola muy vulnerable en caso de soportar sismos de magnitudes considerables poniendo en riesgo a sus ocupantes. Su mantenimiento no es tan malo, pero si se observaron algunas zonas de humedad y pintura desprendida de la superficie dándole una valoración de 10 puntos.

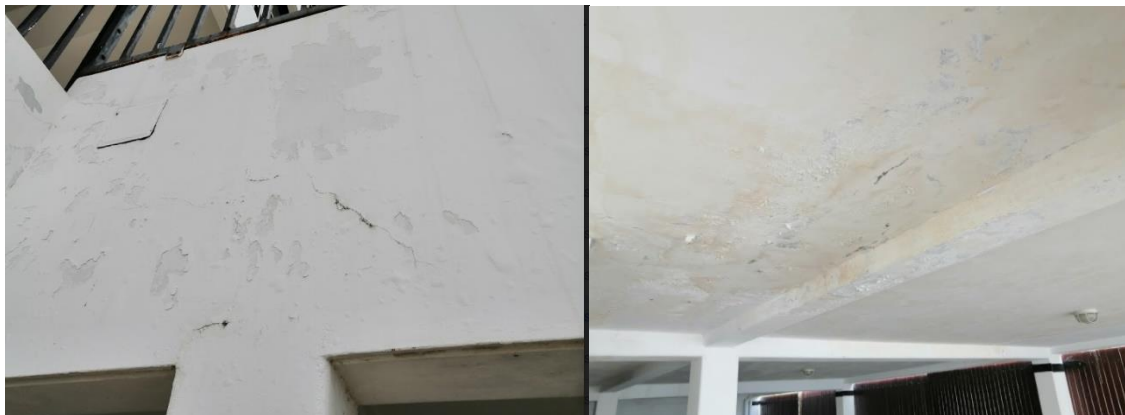
Su estado de conservación es deficiente debido a la presencia de muchas zonas que presentan humedades haciendo parecer que tiene problemas por filtraciones entrando en una categoría C con 20 puntos de calificación. Considerando que, durante la visita al sitio, se informó que la estructura no sufrió daños por el sismo de Pedernales en el 2016, se constató la presencia de grietas en mamposterías sin reparación colocándole en un tipo C con 22 puntos ya que esto se considera un serio daño que pone en riesgo a la estructura y a sus ocupantes frente a eventos naturales de alto riesgo.

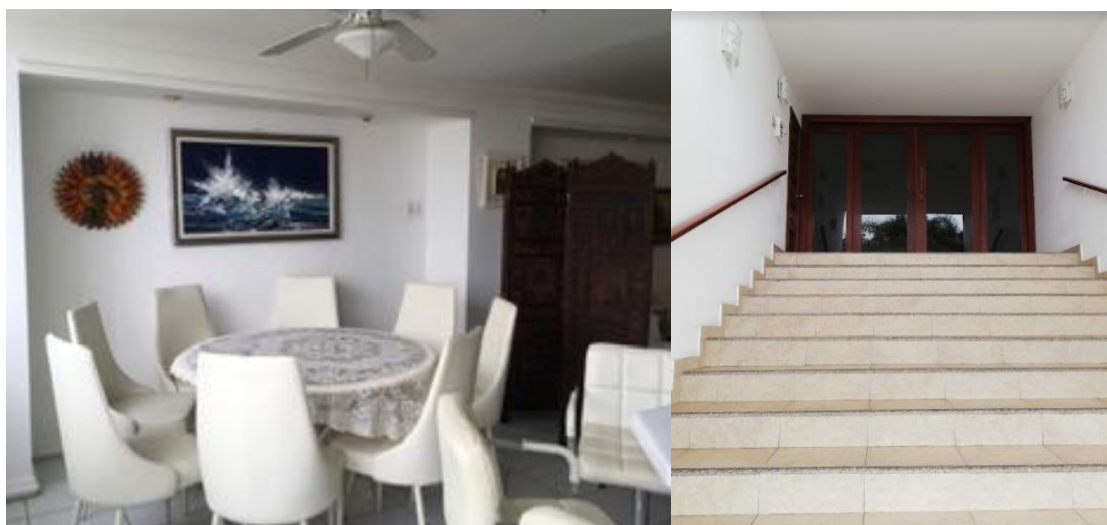
En este caso, el edificio presenta zonas con humedad y pintura en mal estado en varias áreas en todo su exterior evidenciándose el bajo estado de conservación de la construcción por esto se le colocó dentro de la categoría C con una calificación de 10 puntos. Existe, además, varios elementos no estructurales ubicados en la construcción por lo que se le valoró con 4 puntos y 3 puntos en elementos de baja ductilidad, aunque no se visualizó internamente el edificio, se le dio 2 puntos en las conexiones de elementos críticos como un criterio más conservador en caso de existirlo.

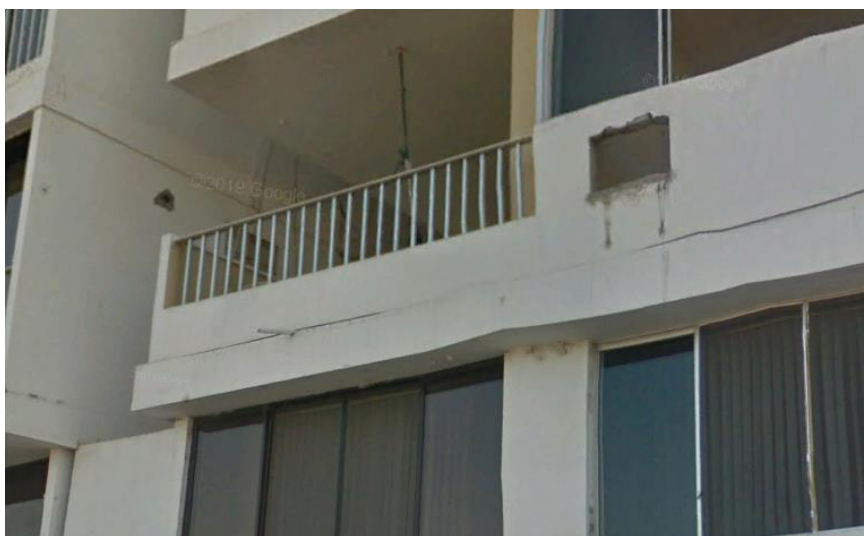
Existe fisuras a nivel de mamposterías muy marcadas por ello, se le dio 11 puntos de calificación en esta evaluación ya que queda demostrado que la estructura ha sufrido daños que no han recibido la debida atención lo que le hace aún más vulnerable en caso de presentarse un evento sísmico ya que es en estos puntos donde se generarán los daños más graves que pueden traer consigo consecuencias irreparables. Su orientación es la adecuada en caso de tsunami ya que su lado más largo es paralelo al flujo de las olas, a sus accesos se les coloco 8 de valoración debido a su mediana capacidad (exteriores) al igual que en sus escaleras motivo por el cual no fue permitido su ingreso para mejor visualización. Está en una avenida de baja circulación con espacios destinados a estacionamientos alejada de puntos peligrosos. Finalmente, por sus 16 años

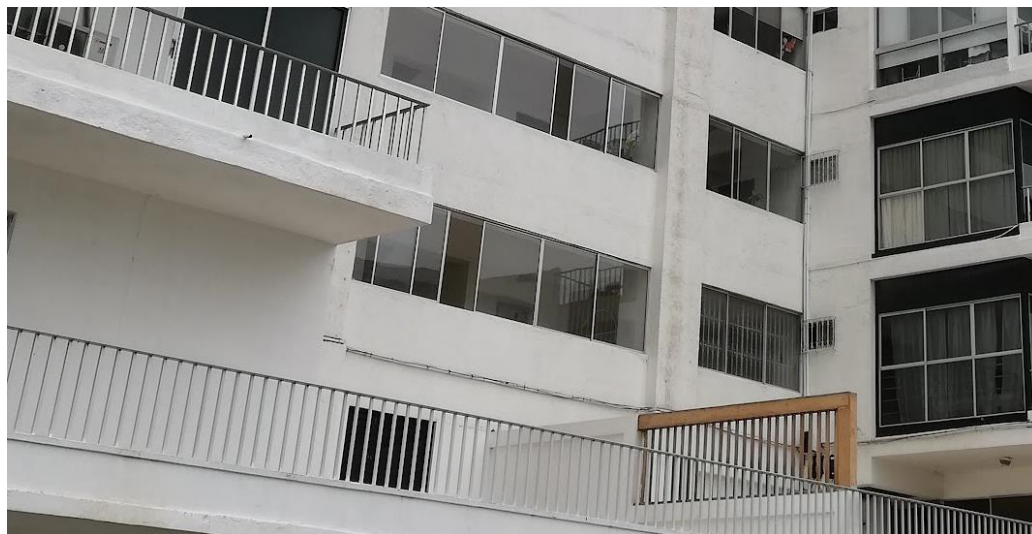
En este caso, el edificio presenta varias zonas de humedad en mamposterías y pintura en mal estado en varias áreas en todo su exterior por esto se le colocó dentro de la categoría B con una calificación de 10 puntos. Existe, además, pocos elementos no estructurales que no aparentan representar alto peligro en caso de llegar a caerse por lo que se le valoró con 2 puntos. En elementos de baja ductilidad se le dio 6 puntos y en conexiones de elementos críticos 2 puntos.

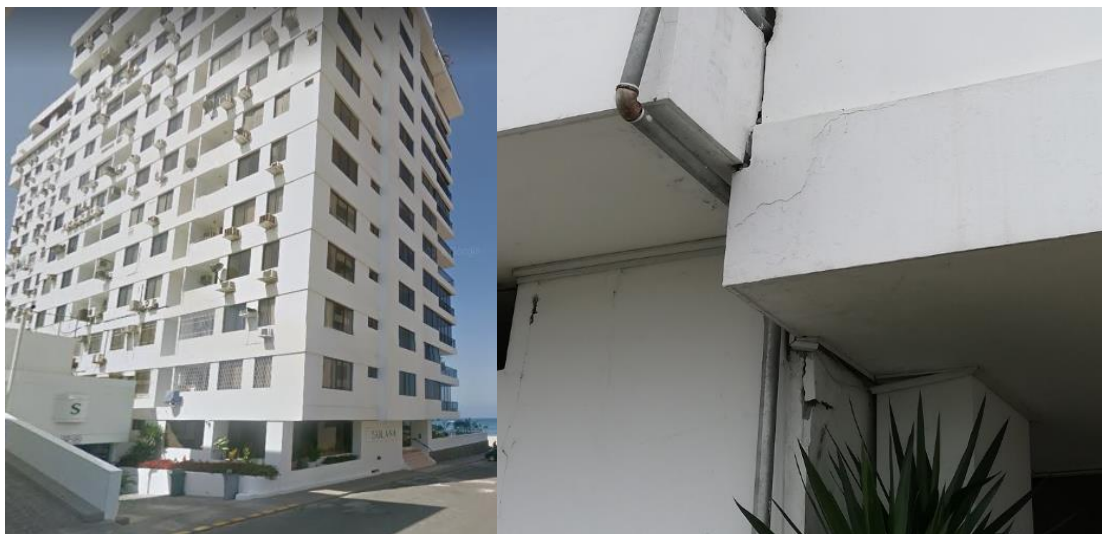
Existe la presencia de varios elementos no estructurales (ventiladores) que se encuentran oxidados y que podrían desprenderse fácilmente y causar graves daños, por ello se le asignó una calificación de 10 recayendo sobre la categoría C en la evaluación referente a elementos no estructurales. Aparentemente tiene un sistema viga – columna rígida sin la presencia de aceros oxidados a la intemperie que puedan provocar el deterioro paulatino de la construcción otorgándole una calificación de 2 al igual que en su calidad del sistema resistente.

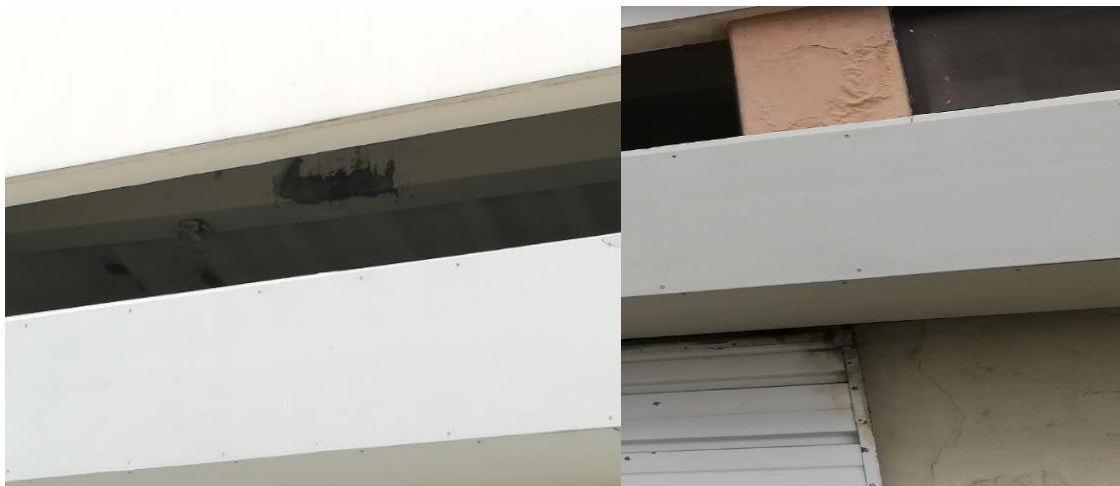
En la inspección realizada se constató la existencia de elementos estructurales, una viga en este caso, que evidentemente sufrió daños y se desprendió parte del hormigón intentando ser reparada de una manera muy rústica y poco adecuada, por esto se le dio una calificación de 22 en esta evaluación. También existe ciertas mamposterías con fisuras y pintura en mal estado que hace notar el poco cuidado a la estructura en distintas zonas siendo clara la presencia de humedad. Aunque no existía aceros expuestos a la intemperie con oxido o alguna otra característica que debilite a la estructura se le asignó 10 puntos en su estado de conservación y 2 puntos en los parámetros de calidad y organización del sistema resistente respectivamente.

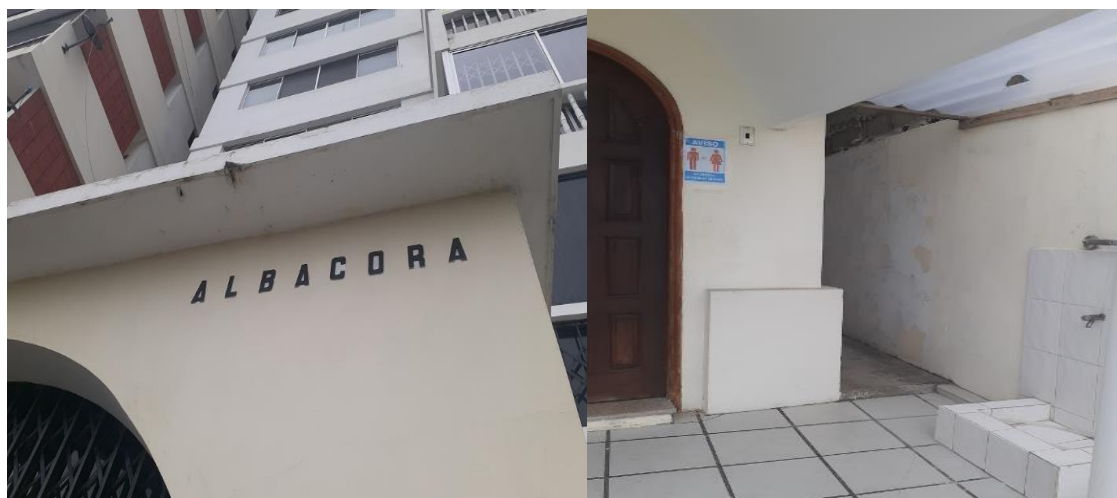
Las vigas de la estructura se encuentran perdidas en la losa ya que son vigas banda, sus columnas son de dimensiones medianamente adecuadas, no se la ve rígida pero tampoco flexible por esto se le dio una ponderación de 12 en la categoría C al igual que en lo que respecta a la calidad del sistema resistente debido a que existe una zona en la losa de la entrada que se encuentra con el acero visto y oxidado.

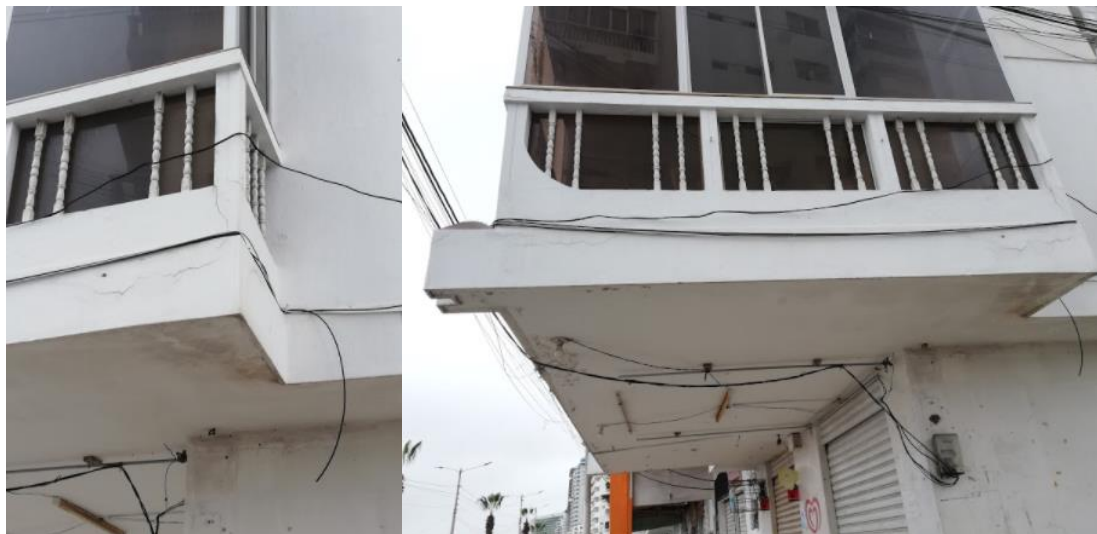
La edificación a simple vista presenta humedad en techos y balcones así también como ciertas fisuras en mamposterías de la terraza, su estado de conservación es de tipo B con valoración 10 ya que la estructura está sin mantenimiento. Estructura no reforzada, pero cuenta con fisuras a nivel estructural y no estructural encontrándose así en la clase B con 15 puntos.

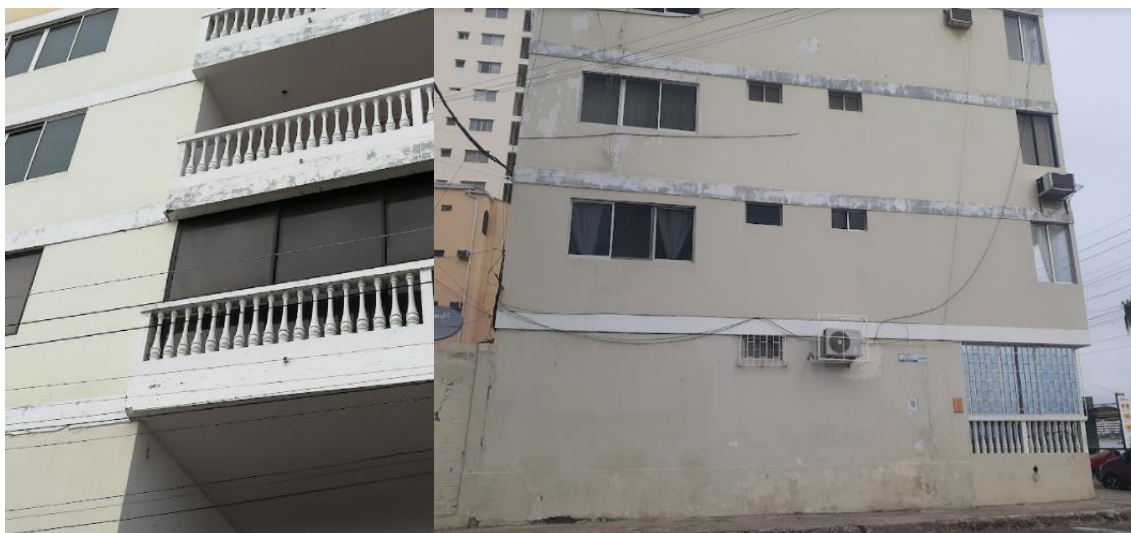
Valoración de 20 en clase C en estado de conservación ya que se pudo evidenciar humedades considerables fuera del edificio a nivel de paredes y losas. Estructura no reforzada, pero cuenta con pequeñas fisuras y daños a nivel de mampostería y losa de entre pisos clasificándolo en el tipo C con valoración de 22.

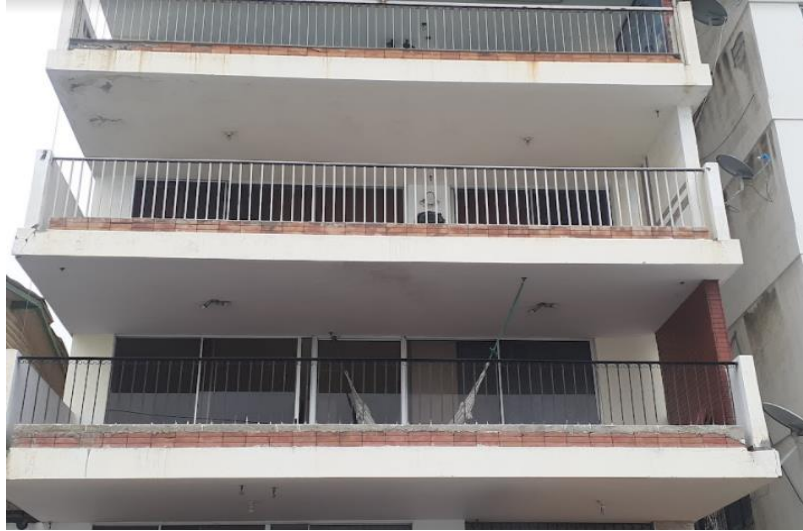
A nivel estructural la construcción presenta varias deficiencias siendo evidente la existencia de grandes grietas y hormigón desprendido en diferentes partes y niveles de las losas tanto en la parte frontal como posterior de la misma además de fisuras y aberturas a nivel de mamposterías igualmente en diferentes zonas mostrando claramente que la construcción ha sido afectada por eventos sísmicos y no ha recibido la reparación o reforzamiento necesario, por este motivo, se le clasificó dentro del tipo C con 22 puntos de valoración haciéndola una estructura muy vulnerable.
