**Evaluación de la resistencia a sismos y tsunamis de edificaciones existentes en Manta
en Manabí**

Departamento de Ciencias de la Tierra y de la Construcción
Carrera de Ingeniería Civil

Trabajo de Integración Curricular, previo a la obtención del título de Ingeniero Civil

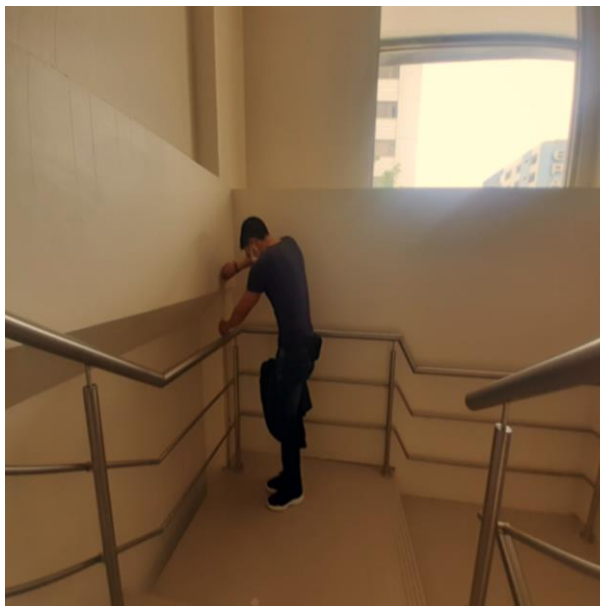
Columna corta

Se evidenció la presencia de elementos no estructurales que pueden caerse, como aire acondicionado, baldosas despegadas, sistemas contra incendios y el cielo falso, pero lo más preocupante es la presencia de una pérgola que se encuentra en la

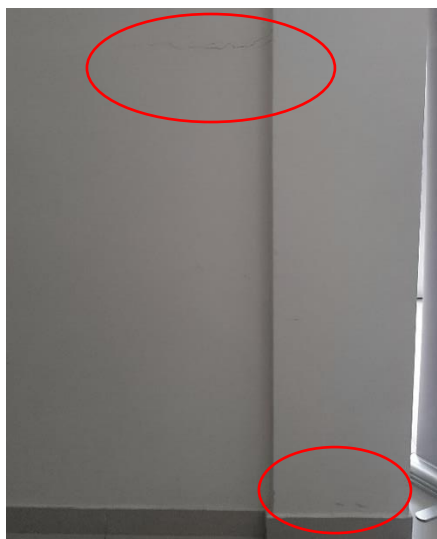
Fisuras en la pared

Luego del terremoto del 16 abril del 2016, esta estructura fue reforzada, se pudo conocer que la mampostería sufrió daño, pero fue reemplazada por materiales menos pesados y más sismorresistentes en este caso se usó gypsum, que tiene un mejor comportamiento sísmico.

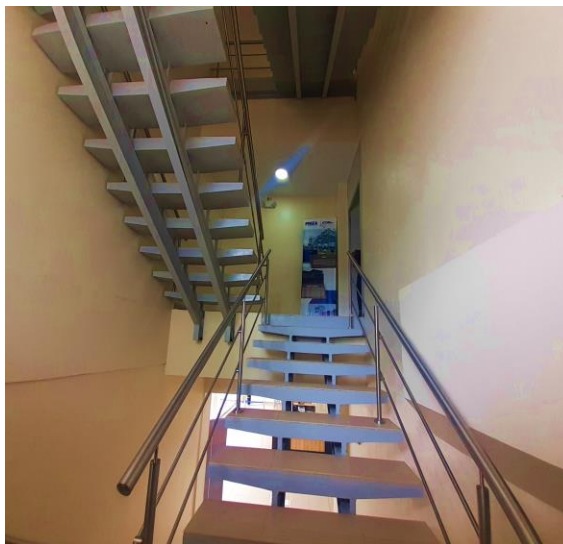
Figura 26*Escalera interior*

No cuenta con escaleras exteriores, las escaleras interiores que se observaron en el edificio, eran metálicas y tienen continuidad vertical, pero únicamente permitían el acceso de dos personas a la vez.

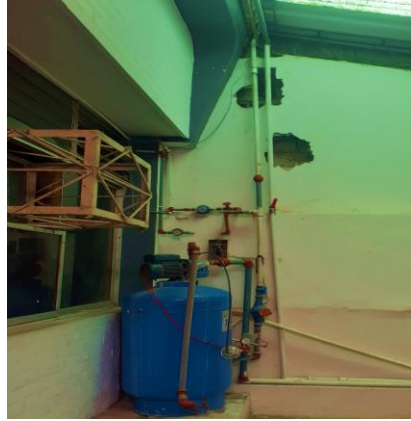
Figura 41*Daños en mampostería*

En resistencia convencional se escogió una valoración de “17”, en vista de que la edificación ha soportado el terremoto de 1998 y del 2016, siendo únicamente reparada su mampostería manteniendo configuración estructural inicial, por lo tanto, existe la posibilidad de tener daños estructurales acumulados en esta edificación, lo cual puede ocasionar problemas en un futuro.

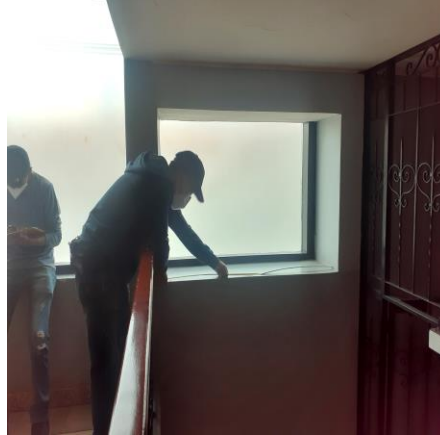
Figura 46*Viga y columna corta*

Se observó la presencia de cielos falsos y tuberías, las cuales se encontraban bien conectadas. Luego de lo ocurrido con el terremoto del 2016, la estructura no fue reforzada, únicamente se reparó los daños en la mampostería y se los pintó para no dar un mal aspecto, sin embargo, se presentaron fisuras muy leves que no fueron debidamente reparadas.

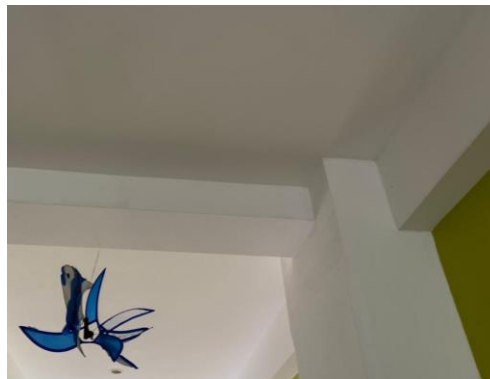
Nudos internos

El edificio presenta problemas de viga y columna corta y se observó la presencia de un ascensor adicional esto se pudo conocer por parte del arquitecto encargado de la construcción que el mismo no fue construido con muros de corte.

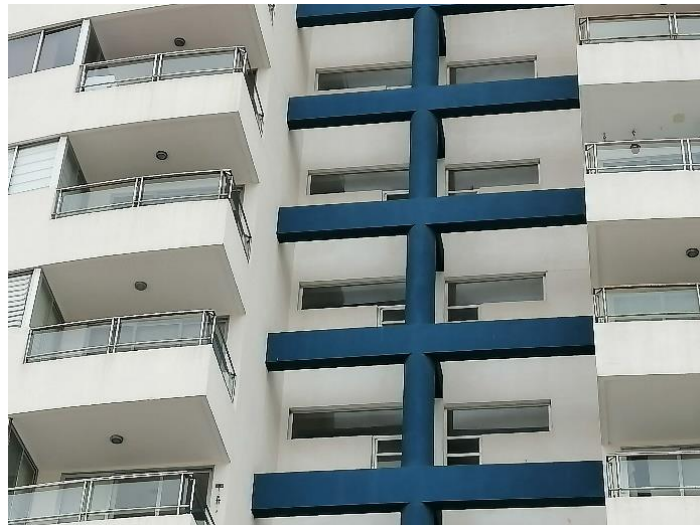
Protuberancias en la planta

Al tener la misma altura de entrepiso en todos sus niveles no se presenta el problema de piso blando, sin embargo, en el último nivel se tiene la sospecha de que presenta pointer por tal motivo se le da una valoración mucho mayor.

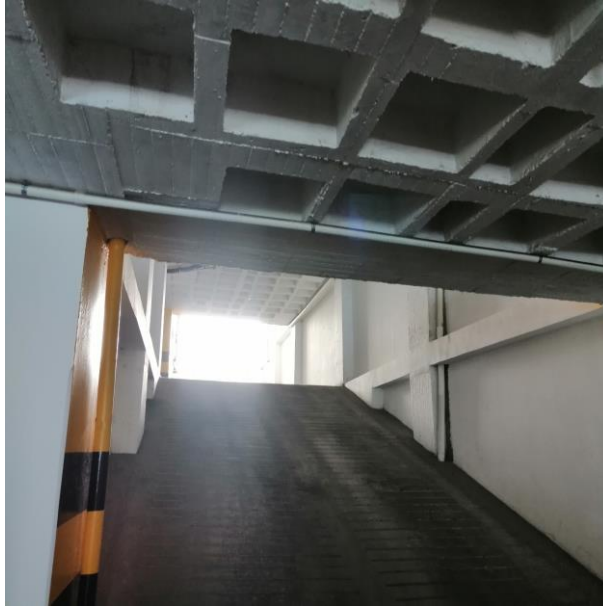
Nudo interior le llegan 4 vigas

Los elementos estructurales que puede caerse y ocasionar algún daño a las personas son los ventiladores que se encuentran en la fachada del edificio, por este motivo se clasifica a la estructura como clase “A” pero se le aumenta su calificación.

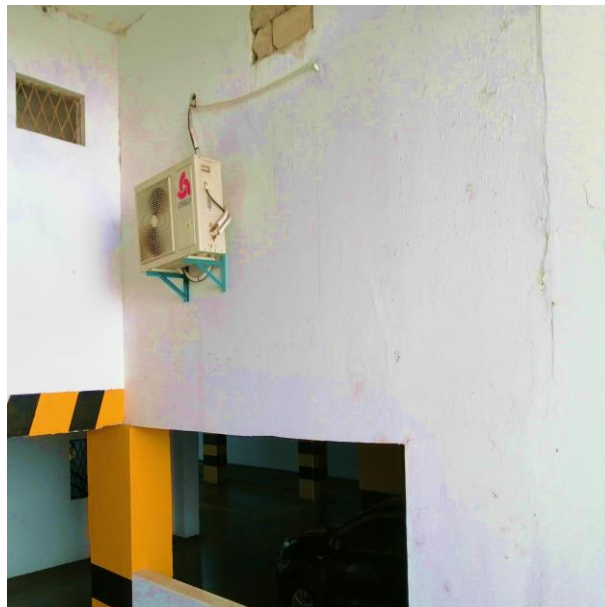
Presencia de humedad y fisuras en las paredes

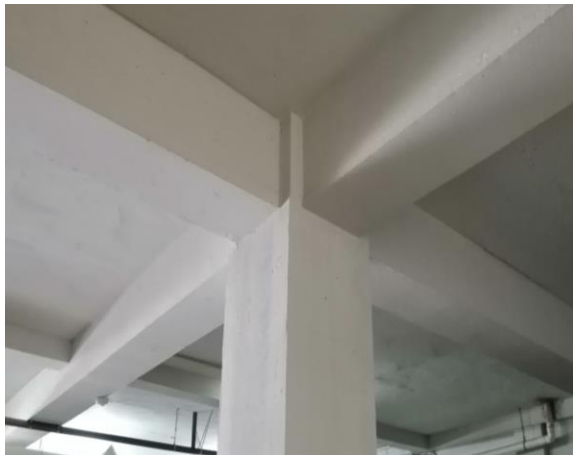
Nudos de las columnas

Se sospecha la presencia de una viga corta en las gradas, no se observaron elementos no estructurales que puedan causar daño a las personas. El edificio mantiene un buen estado de conservación, sin embargo, se observan pequeñas manchas de humedad en la losa, no se tiene problemas fugas de agua, y se encuentra bien pintado.

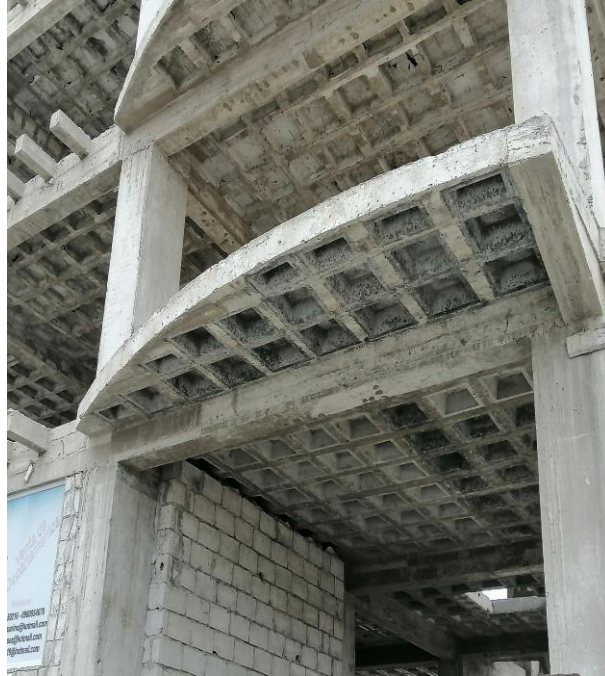
Porosidad en la estructura

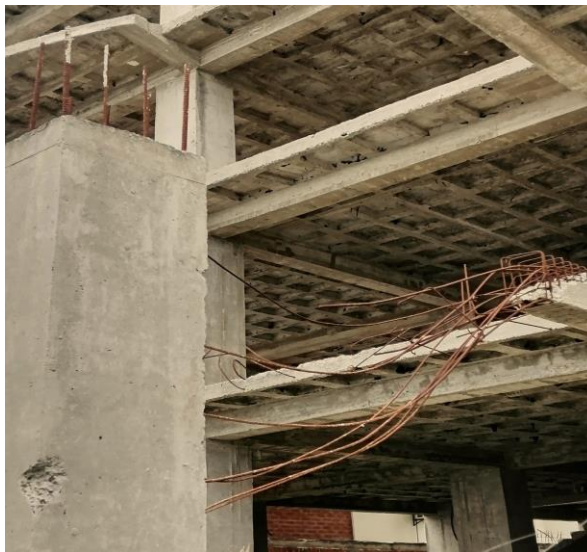
Acero oxidado

En cuanto a la resistencia convencional, originalmente la estructura se diseñó en base a la capacidad de corte de sus elementos, luego del terremoto del 2016 se observó que sus elementos estructurales sufrieron daños; de igual manera al considerarse que es una estructura muy flexible la mampostería también sufrió daños. Se observó que existe una concavidad de algunas losas que probablemente se dieron antes del sismo de 2016. Esta construcción se encuentra ubicada en un perfil de suelo tipo “D” con una pendiente menor al 15%.

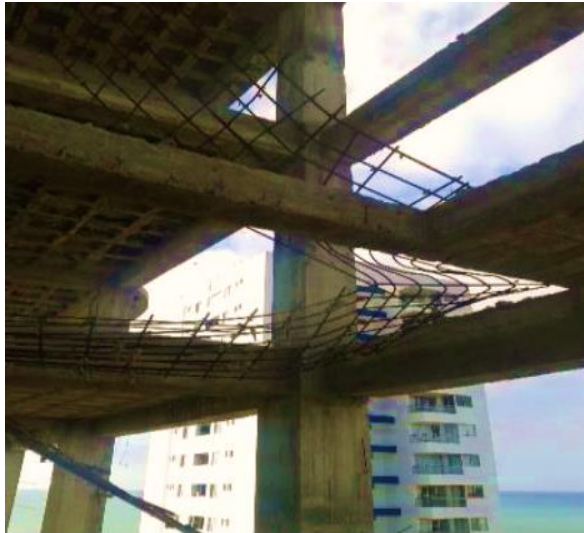
Daño en los descansos de las escaleras

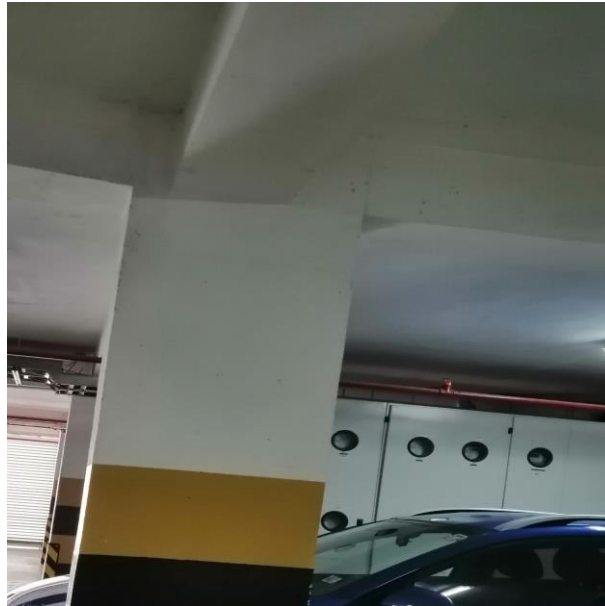
Viga no centrada en la columna

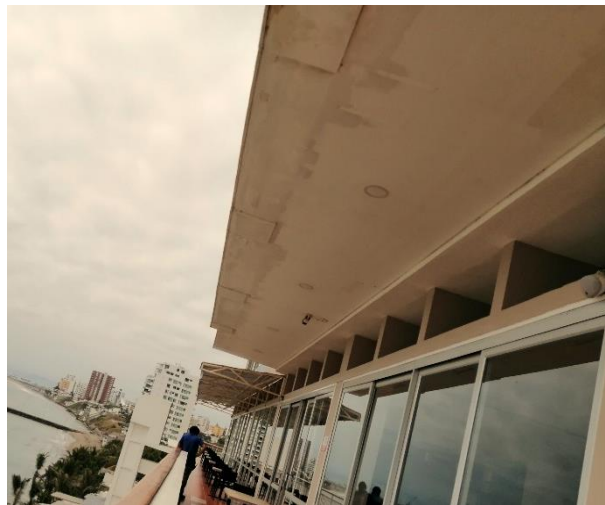
Manchas de humedad

Además, la estructura presenta pequeñas fisuras en los elementos estructurales, luego del terremoto del 2016, se realizó una reparación integral en la mampostería.
