“Inspección de 150 horas de las palas del rotor principal, de acuerdo a la carta de trabajo 62-11-00 e información técnica, aplicable al Helicóptero Ecureuil h125-c3e perteneciente a la Brigada de Aviación del Ejército n. 15 “Paquisha”

Monografía Previa a la Obtención del Título de Tecnóloga en Mecánica Aeronáutica

11 de agosto del 2021

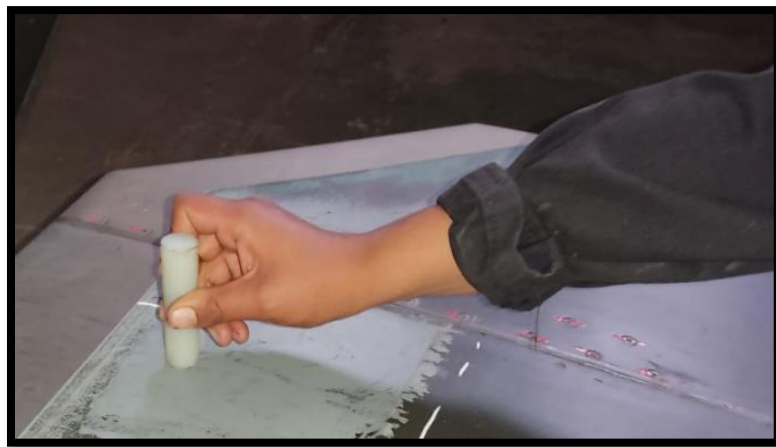
Inspección de las palas del HELICOPTERO H125

- A. Primero asegúrese de que la piel esté en buenas condiciones (sin distorsiones, marcas de impacto, rayones, corrosión, etc.). En este paso que nos especifica el manual mediante la inspección visual y un test tapping se verifica si la piel consta con estos daños detallados.

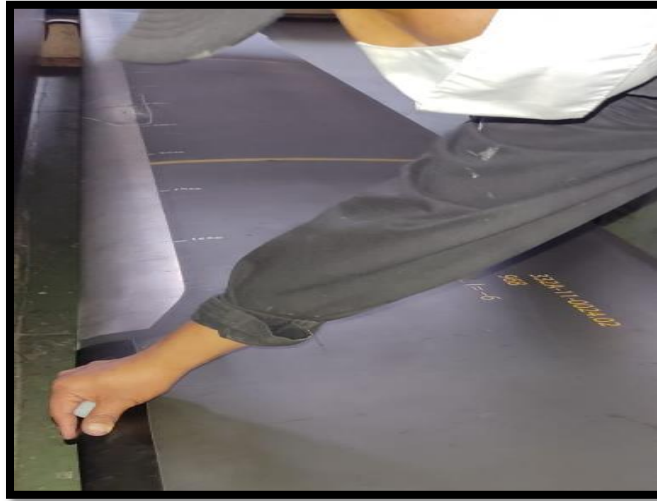
Inspección en el borde de ataque

- B. Asegúrese de que las protecciones del borde de ataque estén en buen estado: marcas de impacto, grietas, áreas despegadas, etc. Verifique visualmente si la tira de acero inoxidable está abierta. Si se encuentra boquiabierto, aplique los criterios dados en (AMM 62-11-00,6-1). En el paso B de la inspección se verificó que el borde de ataque está en buen estado y sin impactos para verificar esto lo palpamos con la mano y se determinó que está en buen estado.

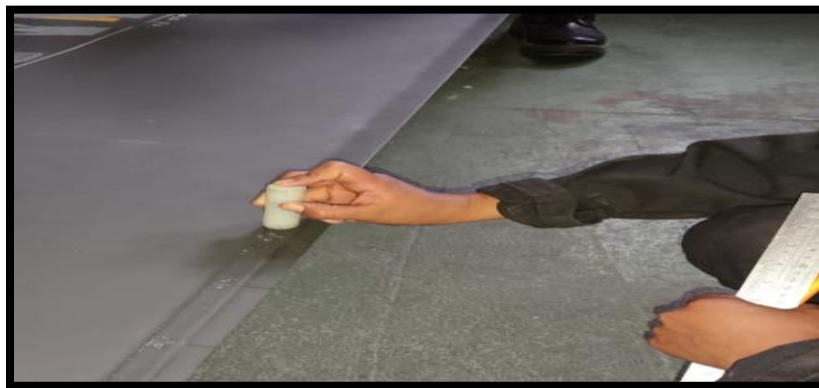
Componentes de la pestaña

C. Asegúrese de que los componentes de la pestaña estén en buenas condiciones (sin distorsiones, grietas, etc.). los componentes de las pestañas están en buenas condiciones.

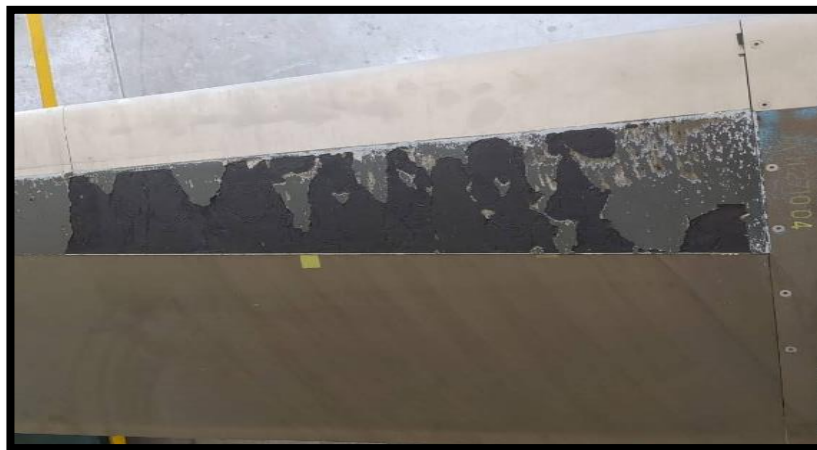
Desgaste de la banda de poliuretano

Debido a que en el literal F.2 inspección de la piel de la pala no aplica ya que en la piel está en buenas condiciones pero en la inspección desarrollada se encontró el deterioro de la banda de poliuretano y a la vez estaba blanda y

suave el manual nos menciona una nota que detalla en caso de duda, durante la inspección visual, realice una inspección detallada de las palas del rotor principal (AMM 62-11-00,6-1). En el manual de inspección de 150 horas nos detalla los posibles daños que puede ocurrir en las palas pero no nos detallan todos los daños que se produce en las Palas y esta es la situación el daño no consta en el manual de inspección por lo tanto nos tenemos que dirigir al manual de mantenimiento donde si nos detalla las soluciones y otros daños que pueden ocurrir en las Palas, así que nos dirigimos al manual de mantenimiento a la parte de criterios de inspección en donde encontramos todo lo relevante a las palas del rotor principal, el manual nos pide retirar las palas si es necesario, para tener una mejor amplitud del daño encontrado se procede a desmontar las palas del helicóptero:(anexo A)

En la tira restante si el despegado o el blíster están abiertos o son más grandes que las siguientes dimensiones: Área total de despegado de 5100 mm² (7,905 pulgadas cuadradas) y ancho de anomalía de 80 mm (3,149 pulgadas) longitud de anomalía de 150 mm (5,905 pulgadas). Reemplazar la superficie inferior tira de poliuretano según (62-11-00, 8-4). Pero no solo por este caso se realiza el remplazo de la tira de poliuretano también se realiza esta tarea de trabajo por condición y estado del material.

Según 20-60-00-406 mtc prescribe se debe retirar la tira de poliuretano desgastada o con corrosión granular primero se retira la pintura de la zona afectada con una lija fina hasta llegar a la tira de poliuretano con un scraper, también utilizando gasas limpias y pinzas para proceder a retirar la tira de poliuretano con methil ethil ketone antes de retirar se procede a proteger las zonas de la pala que no estén afectadas con papel industrial a continuación se procede a retirar cuidado mente sin dañar el material que está debajo de la banda de poliuretano. (AIRBUS HELICOPTERS, 2017)
