**“INSPECCIÓN DE 400 HORAS DE LAS PALAS PRINCIPALES DEL HELICÓPTERO
LAMA 315-B, DE ACUERDO A LA TAREA DE MANTENIMIENTO 57.10.601-1/16,
ESPECIFICADA EN EL MANUAL DE MANTENIMIENTO, PERTENECIENTE A LA
BRIGADA DE AVIACIÓN DE EJÉRCITO N.15” PAQUISHA.”**

Latacunga, 15 de enero del 2021

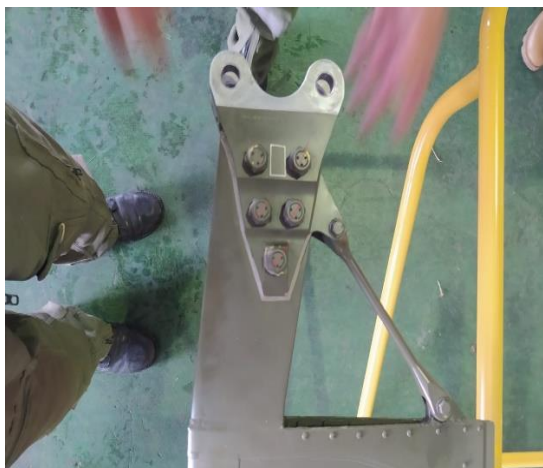
Figura 21

Se colocó las palas desmontadas sobre el coche transportador, como indicó el manual en la tarea de mantenimiento, posteriormente se continuó con la verificación de los pies de pala y herrajes, no se identificó fisuras en los orificios ni signos de corrosión.

Identificación de grietas y corrosión en pie de pala, herraje y puntal

Nota. Como muestra la siguiente figura, se revisó los pernos del herraje y los orificios del pie de pala.

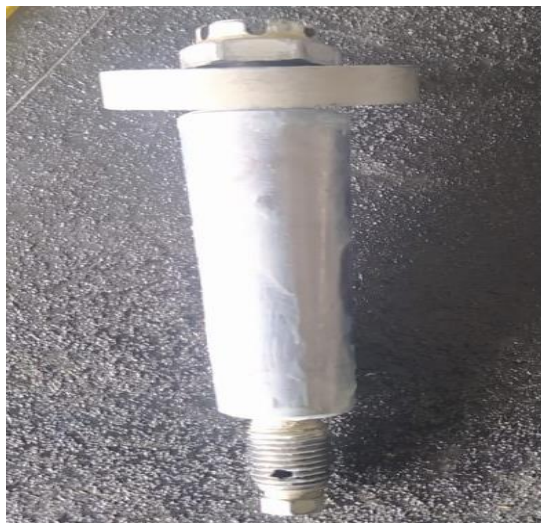
Figura 22

A continuación, se revisó los pernos cónicos de fijación a la pala se observó que no tenían deformaciones, tampoco signos de desgaste por lo que se continuó con la limpieza de los pernos.

Verificación de condición y limpieza de pernos cónicos

Nota. Limpieza de pernos cónicos y colocación de lubriplate, para evitar formación de corrosión.

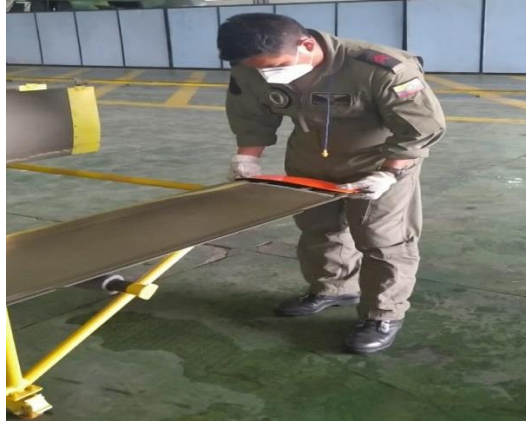
Figura 23

Por otro lado, se realizó una inspección visual de las punteras de las palas, no se observó ninguna formación de grietas ni de corrosión en la parte externa, se necesitó un examen exhaustivo a este elemento ya que protege a las pesas que se encuentran al extremo de la pala, una variación de estos elementos puede detonar en aumento de vibraciones afectando a la estructura de la aeronave.

Desmontaje de la puntera de la pala

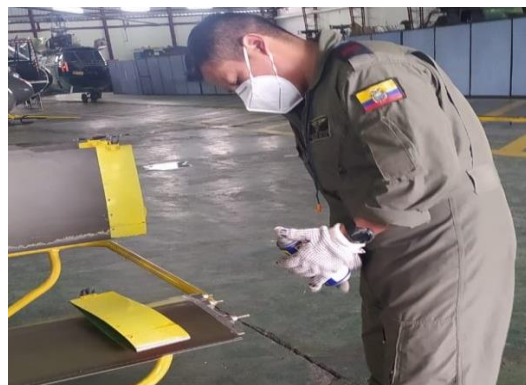
Figura 24

Como siguiente paso no se evidenció novedades sobre los orificios de fijación además el borde de salida no presentó desgaste ni desprendimiento del cuerpo de la pala por lo que se continuó limpiando toda esa superficie y se finalizó montando la puntera.

Nota. Como indica la figura, se limpió la suciedad en esa parte de la pala, se utilizó WD-40, después se montó la puntera.

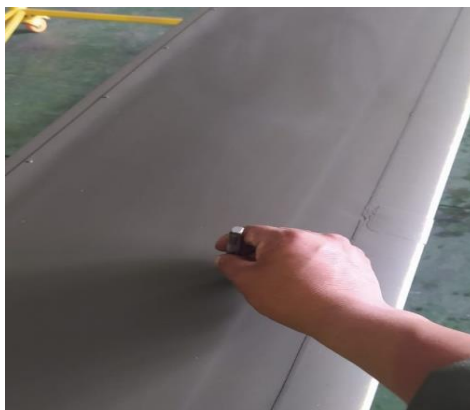
Figura 25

Búsqueda de burbujas de aire o desprendimientos internos

Nota. La siguiente figura muestra el proceso para detectar desprendimientos internos en la pala.

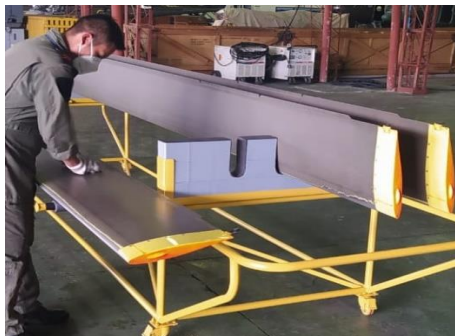
Figura 26

Se revisó toda la superficie de la pala, en vista que todo el revestimiento que cubre la pala es metálico se aplicó una inspección visual en busca de pequeñas fallas o desprendimientos de esta superficie, se buscó dichas formaciones con más énfasis en las partes que son unidas a las palas como por ejemplo la unión de la pala con la puntera y también en las en las partes donde está pegada la banda de acero inoxidable que cubre el borde de ataque de la pala.

Búsqueda de anomalías en el revestimiento de la pala

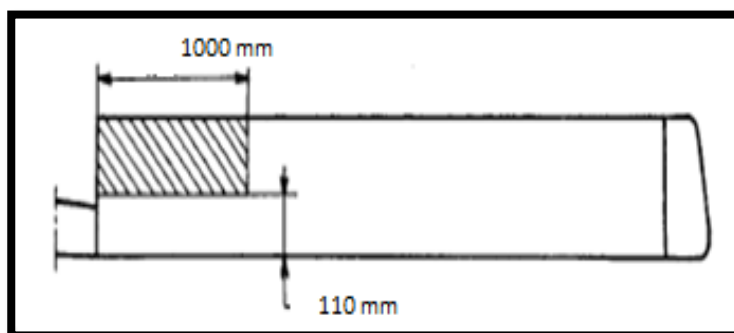
Figura 27

En caso de encontrar rayaduras en la pala, se debe tener en cuenta que estas son admisibles solo si son a partir de la mitad de la pala hacia el extremo, nunca deben estar situadas en el área sombreada como muestra la siguiente figura.

Zona no permitida para rayaduras

Nota. La siguiente figura muestra la superficie donde no se admiten rayaduras.

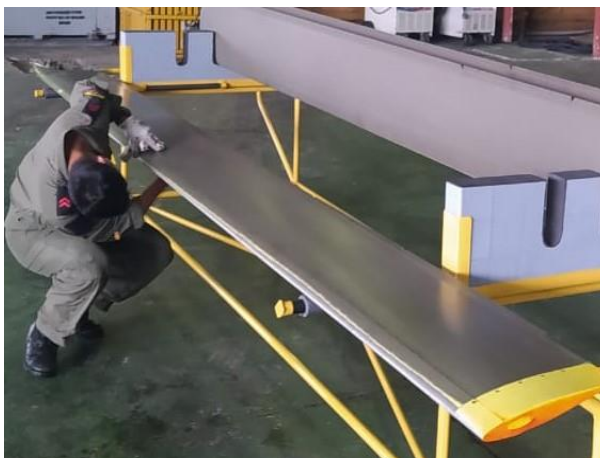
Figura 28

Se buscó defectos en el borde de ataque, debido que es una parte elemental para lograr la sustentación, no se encontró deformaciones tampoco grietas, pero en situación que existiera una grieta, esta no debe ser mayor de 8mm, si sobrepasara dicha medida tocaría devolver a la fábrica.

Búsqueda de grietas y defectos en el borde de ataque

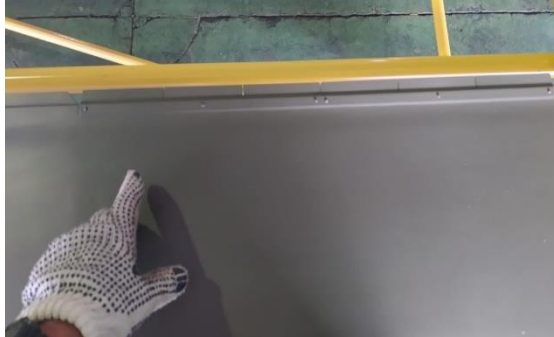
Figura 29

Se revisó mencionados elementos, en sus uniones no presentó grietas, cabe recalcar que los controles auxiliares de vuelo vienen configurados de fabrica excepto uno. En vista que no existió agrietamiento, se procedió a limpiar suavemente con tela pañal humedecida.

Revisión de controles auxiliares de vuelo

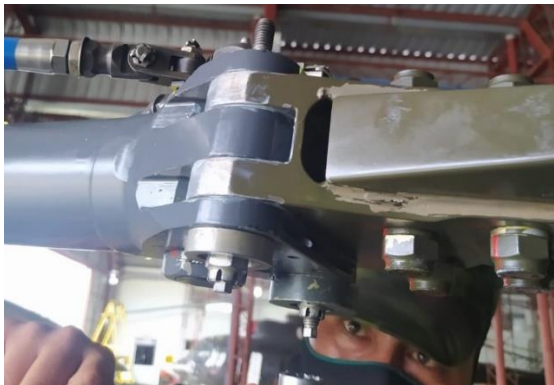
Figura 30

Montaje de pala y ajuste de pernos cónicos

Nota. Revisión que estén colocadas todas las tuercas de ajuste.

Por otra parte, se verificó que la pala quede completamente limpia, se engrasó los orificios y herraje del pie de pala e incluso parte de la mangueta con lubriplate, posterior se alineó los orificios de la pala con los de la mangueta, se introdujo los pernos cónicos y se ajustó.

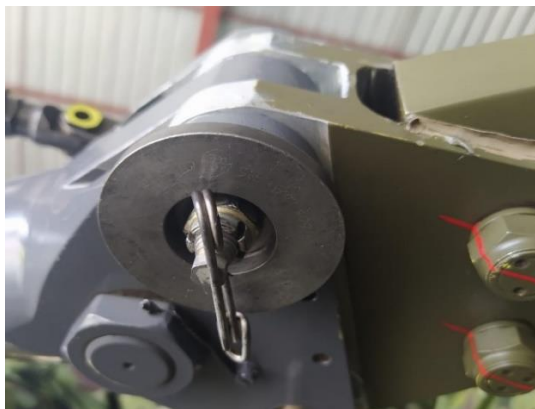
Figura 31

Tuerca asegurada, finalización de la inspección

Nota. Se revisó que todas las tuercas estén correctamente aseguradas con su respectivo pasador.

Como último punto se colocó el pasador de seguridad a través de la tuerca y quedó lista la aeronave con la tarea de mantenimiento cumplida a cabalidad.
