**DEPARTAMENTO DE CIENCIAS DE LA ENERGÍA Y MECÁNICA
CARRERA DE TECNOLOGÍA EN MECÁNICA AERONÁUTICA
PREVIO A LA OBTENCIÓN DEL TÍTULO DE:
TECNÓLOGO EN MECÁNICA AERONÁUTICA MENCIÓN MOTORES**

TEMA: “INSPECCIÓN DE LA SECCIÓN CALIENTE (HOT SECTION INSPECTION) DE LOS MOTORES ROLLS – ROYCE VIPER 522, MEDIANTE LA TÉCNICA DE BOROSCOPIA, EN LA AERONAVE HAWKER SIDDELEY HS 125 PERTENECIENTE A LA UNIDAD DE GESTIÓN DE TECNOLOGÍAS DE LA UNIVERSIDAD DE LAS FUERZAS ARMADAS ESPE”

AUTOR: Barahona Lara, Franklin Mateo.

LATACUNGA 2021

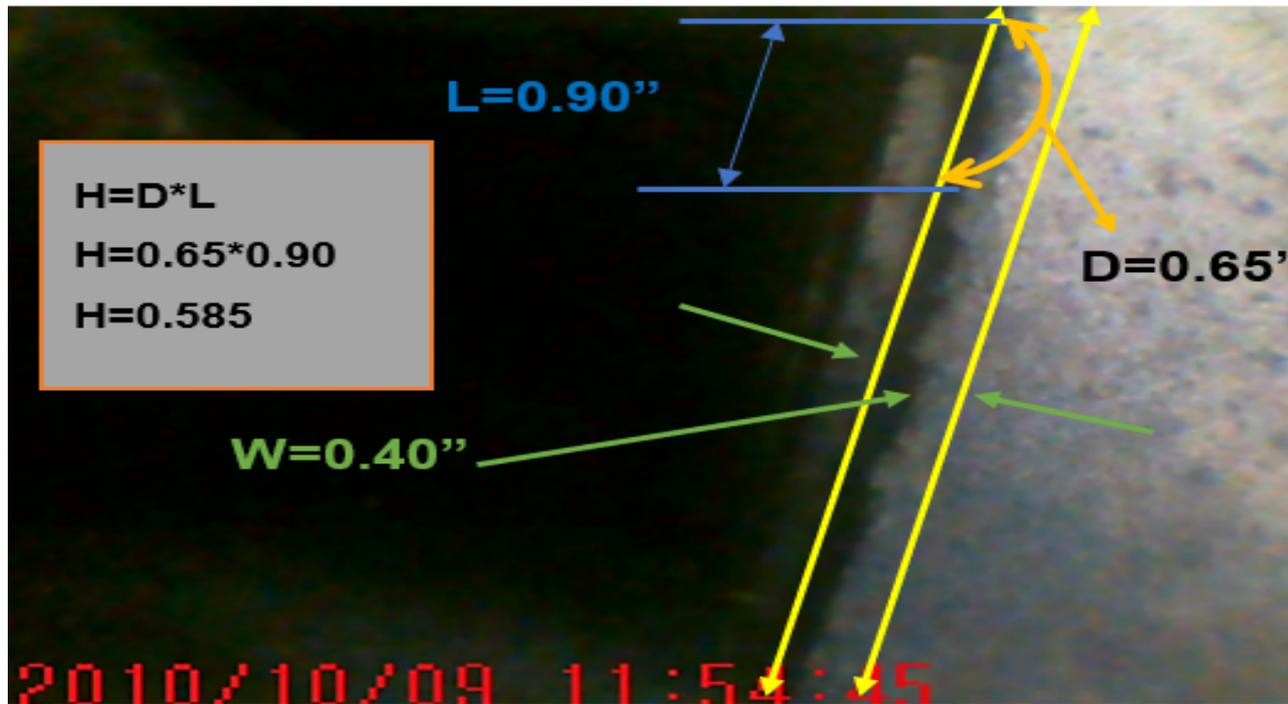
ROTOR DE TURBINA

ITEM	Hundimiento (W)	Extensión del daño (L)	Radio del área (D)	Daño total (H)	Observación
1	0.40"	0.90"	0.65"	H=D*L H= 0.585"	0.4" máximo de daño/0.585" se encuentra fuera de límites permisibles

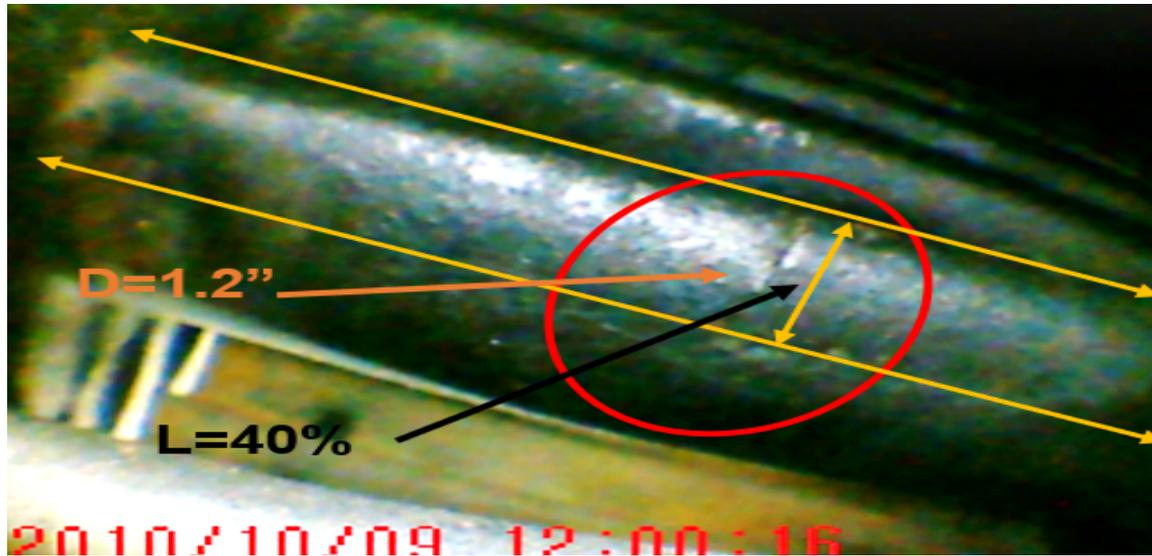
ESTATOR DE TURBINA

ITEM	Rajadura (D)	Extensión del daño (L)	Radio del área (W)	Daño total (H)	Observación
1	1.2"	-----	N/A	N/A	0.750" limite permisible/1.2" excede las condiciones permisibles
2	N/A	40%	N/A	N/A	25% limite permisible/40% excede el límite de daño del área
