**Tratamiento anticorrosivo y pintura del fuselaje de la aeronave Grumman 164B matrícula HC-BRL
mediante el manual de Programa de Control y Prevención de Corrosión perteneciente a la empresa
Líneas Aéreas Nacionales (LAN Ecuador)**

Pérez Narváez, Bryan Andrés

Monografía, previa a la obtención del título de Tecnólogo en Mecánica Aeronáutica Mención Motores

Latacunga, 07 de Julio del 2021

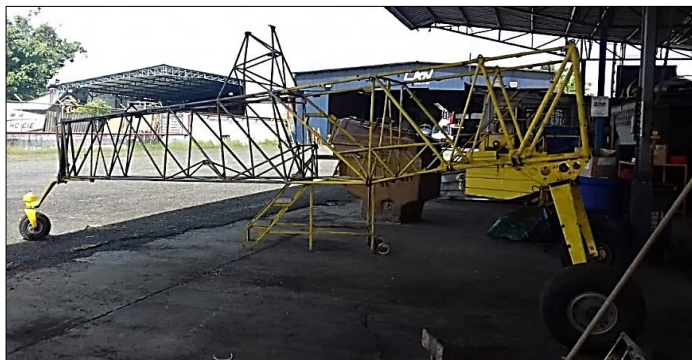
Deterioro de la estructura de Grumman 164B

Nota: La gráfica muestra la situación actual que se encuentra el fuselaje de la aeronave G164B.

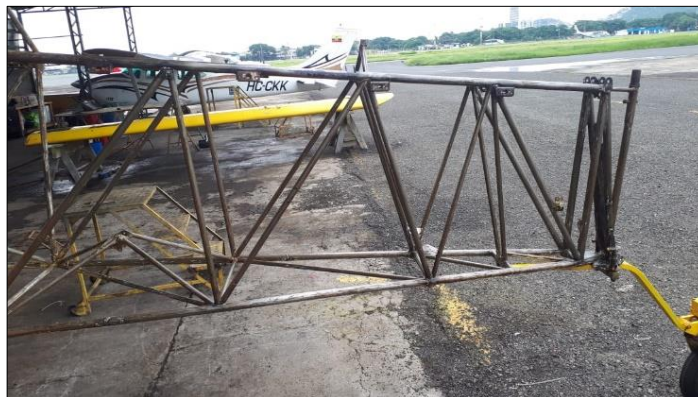
Estructura del fuselaje con oxidación y corrosión

Nota: La gráfica muestra la estructura tubular afectada por la corrosión.

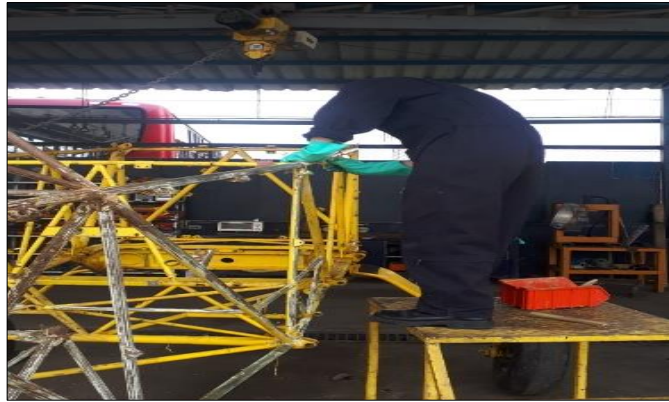
Limpieza del fuselaje de la aeronave Grumman

Nota: La gráfica muestra la limpieza de la aeronave por parte del operador.

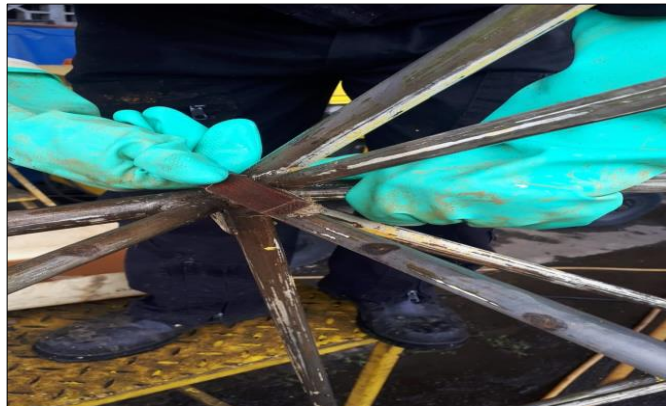
Uso del cepillo de cerdas de acero inoxidable

Nota: La gráfica muestra la limpieza de los puntos de soldadura con cepillo de acero inoxidable

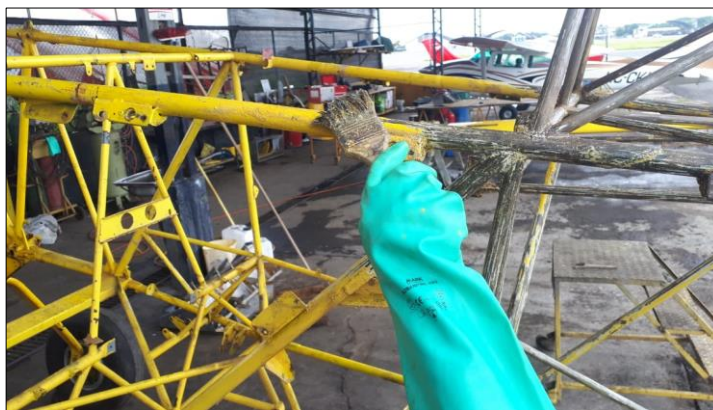
Aplicación de removedor sobre el fuselaje reticular

Nota: La gráfica muestra la aplicación de removedor en la estructura

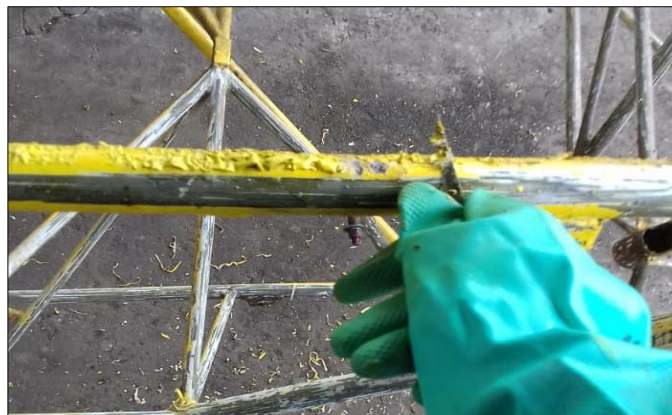
Eliminación de residuos de pintura

Nota: La gráfica muestra la extracción de pintura mediante la aplicación del removedor.

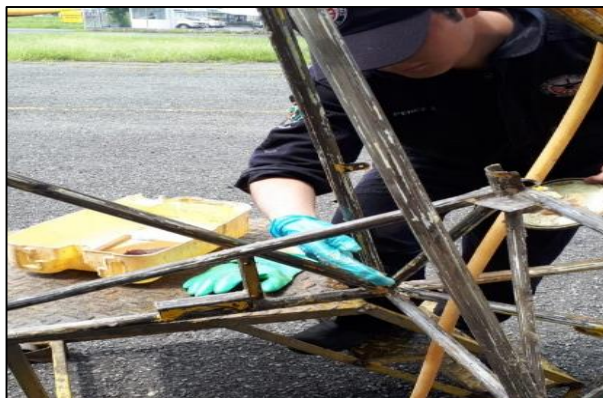
Recubrimiento de grasa a la estructura del fuselaje

Nota: La gráfica muestra el recubrimiento de grasa del fuselaje.

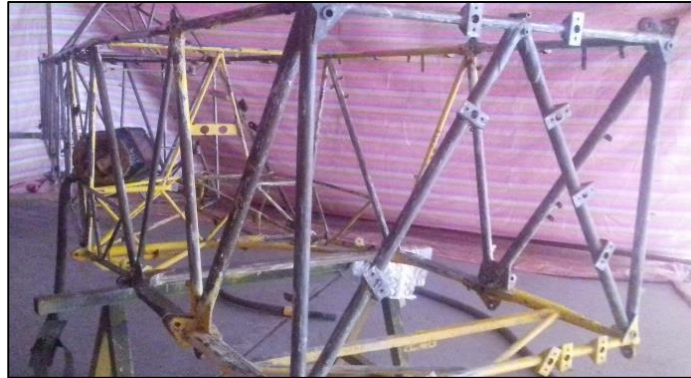
Alojamiento del fuselaje en el interior del área de Sandblasting

Nota: La gráfica muestra el fuselaje preparado para la aplicación del Sandblasting.

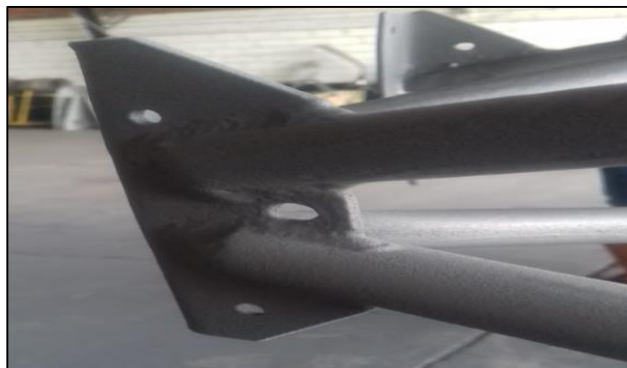
Primera capa de 75 micras

Nota: La gráfica muestra el resultado de la aplicación de la primera capa de pintura.

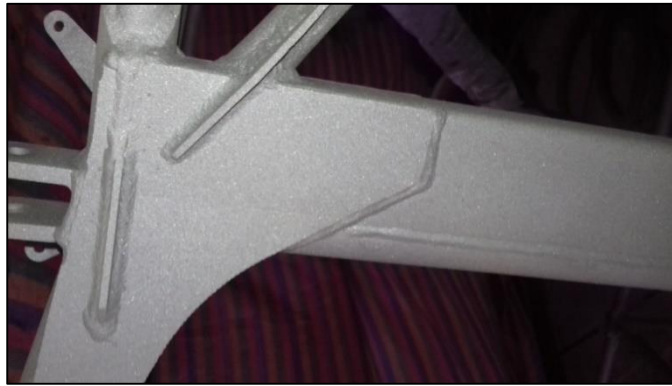
Cambio de apariencia en la estructura

Nota: La gráfica muestra los cambios radicales en la estructura del fuselaje

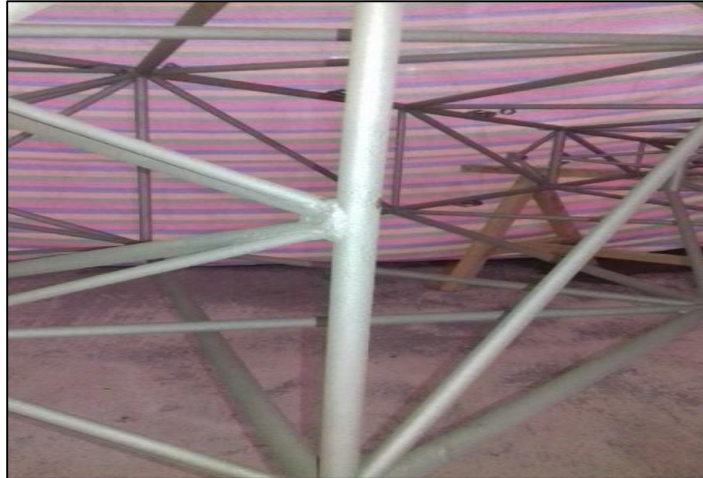
Segunda capa de 75 micras (Hempadur zinc orgánico)

Nota: La gráfica muestra el resultado de la aplicación de la segunda capa de pintura y el evidente cambio que presenta en su estructura.

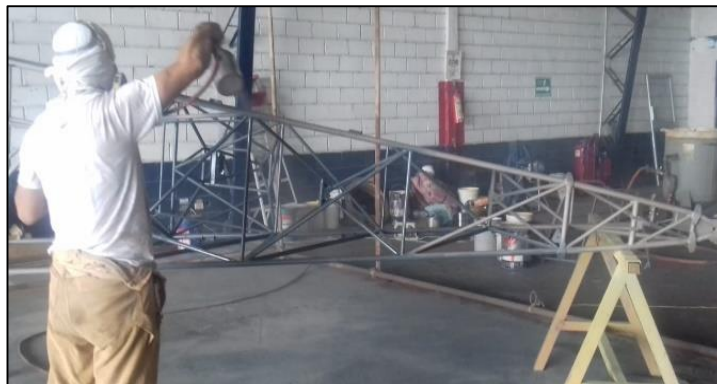
Retoque de fallas de pintura en la estructura

Nota: La gráfica muestra la parte final del proceso de pintura, retoque de fallas.

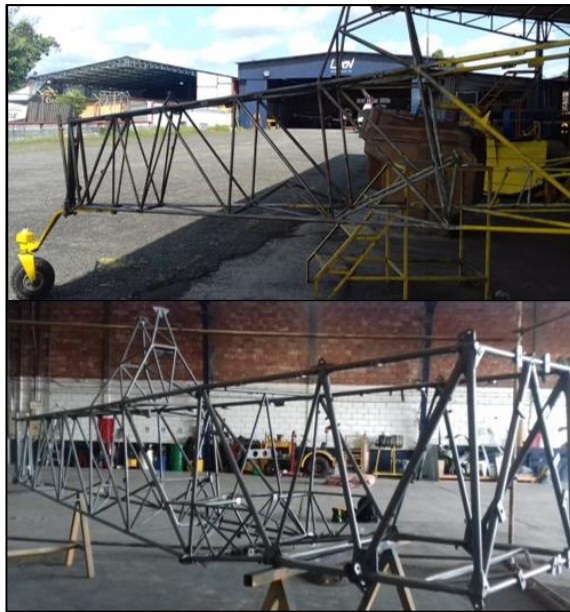
Antes y después de la ejecución del Sandblasting

Nota: El gráfico muestra el resultado final del tratamiento anticorrosivo y pintura ejecutado en el fuselaje de la aeronave Grumman 164B
