**DEPARTAMENTO DE CIENCIAS DE LA ENERGÍA Y
MECÁNICA**

CARRERA DE MECÁNICA AERONÁUTICA

**TRABAJO DE TITULACIÓN PREVIO A LA OBTENCIÓN DEL
TÍTULO DE TECNÓLOGO AERONÁUTICO EN MECÁNICA
AERONÁUTICA MENCIÓN AVIONES**

**TEMA: “RECONSTRUCCIÓN DEL FUSELAJE MONOCASCO
DEL AVIÓN CESSNA 182 CON MATRÍCULA HC-CDL PARA
LA IMPLEMENTACIÓN DE UN BANCO PRÁCTICO DE
ARRANQUE DE MOTOR CONTINENTAL EN LA EMPRESA
AEROKASHURCO DE LA CIUDAD SHELL - PASTAZA”**

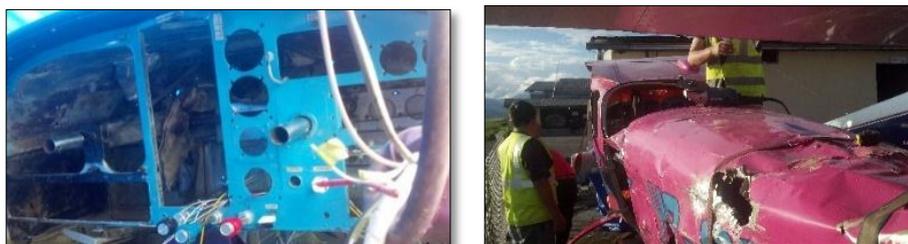
La aeronave después que sufrió el accidente se encuentra con varios golpes en su estructura, desmontados todos sus equipos y accesorios, sin los trenes de aterrizaje ni el sistema de frenado, en lo que concierne a al fuselaje permanece sin la puerta del piloto, copiloto y de carga, además en la parte interior se encuentra sin cabrilla, no posee los pedales ni sus ejes, al momento no consta con el panel de instrumentación, en la parte delantera no tiene el castillo que soporta al motor, desde la sección 140 se halla con golpes y perforaciones, su empenaje fue desmontado y desechado.

Figura 23 Estado de la aeronave Cessna 182 HC-CDL

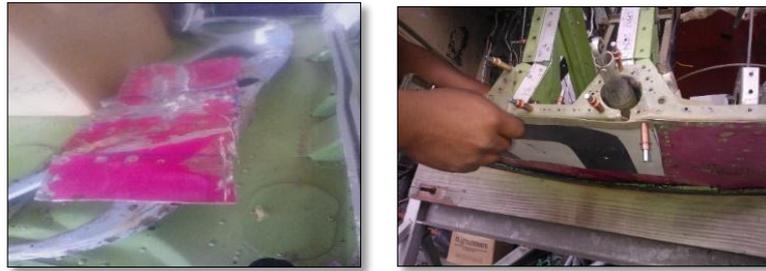
Figura 29 Reparación estructural de la estación 0.0 hasta la estación 17.0 de la aeronave Cessna 182 HC-CDL

Consecuentemente se ubica el parche y por ende las perforaciones en donde va ser ubicada la piel, para la sujeción de las pieles se lo hace con sujetadores Wedgelock y el remachado se emplea con remache de cabeza universal AN470A de 1/8" utilizando una remachadora neumática con buterola de cabeza CROWN, y un troquel o aguantador.

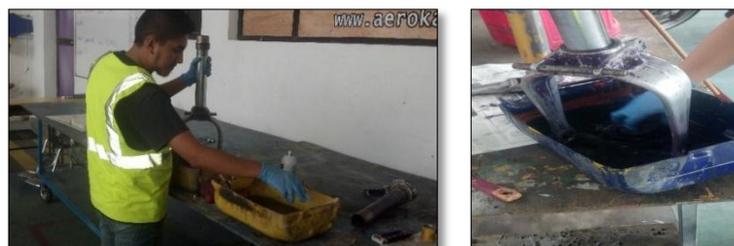
Figura 33 Decapado del tren de aterrizaje

El decapado del tren de aterrizaje sirve para realizar una inspección visual y determinar si existe rajaduras o anomalías en el conjunto, para iniciar con el proceso se aplica removedor para poliuretano con una brocha sobre toda la superficie, se espera de 5 a 10 minutos para la acción del químico, y se procede a la remoción con una espátula plástica, hasta obtener el color del metal en toda la superficie y finalmente se limpia toda la extensión del conjunto con solvente químico logrando así la remoción total de la pintura.

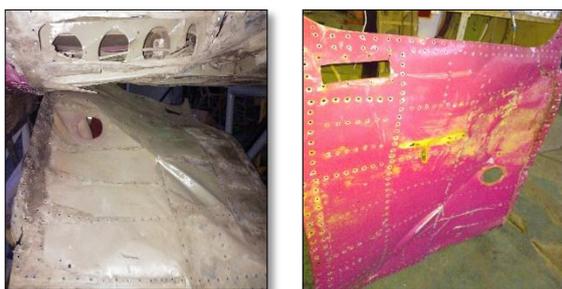
Figura 38 Reparación estructural de la piel de recubrimiento inferior desde la sección 20.0 hasta la sección 65.33

Para realizar esta reparación estructural fue necesario recurrir al Service Manual sección 19 que trata de Structural Repair página 19-27 en donde se detalla acerca del fuselaje, ANEXO E el cual está construido por mamparos, largueros longitudinales, canales de refuerzo y recubrimientos de pieles, en este caso luego de sufrir el accidente la aeronave pequeña, tuvo golpes en la piel la cual en aviación debe ser cambiada en su totalidad pero por tratarse de ser un banco de pruebas se le sometió a un proceso de calor para que tome su forma normal y pueda ser reubicada nuevamente, para iniciar con este proceso es necesario mencionar que los materiales a utilizarse fueron: un taladro neumático con brocas de 1/8" , 5/16" y de ¼", un botador, un martillo de cabeza plana y un cincel. Se procedió a perforar los remaches con un ángulo de 90° con respecto a la superficie, iniciando con los remaches que se encontraban desde la izquierda a derecha. Luego se desprendió a la piel de los largueros longitudinales y los mamparos para realizar el proceso de calentamiento.

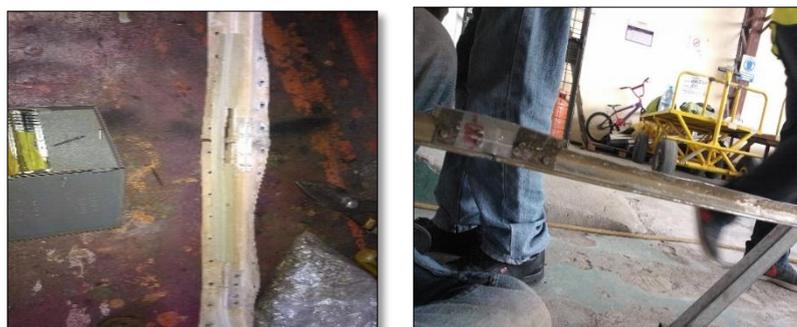
Figura 39 Reparación de los canales de refuerzo

Sección 19, Structural Repair, página 19-19 ANEXO E en donde indica los parámetros a seguir para realizar el filler de las partes dañadas con sus dimensiones, en este caso se recurrió a la figura A-A que se refiere a que el primer remache se sitúa a $\frac{1}{4}$ del margen del borde y el ángulo es de aluminio 2024-T3 , el espacio entre remache es de $\frac{3}{4}$ " y AN470AD4 como número de parte, siguiendo estos parámetros se procedió a realizar los filler para cada uno de los canales de refuerzo.

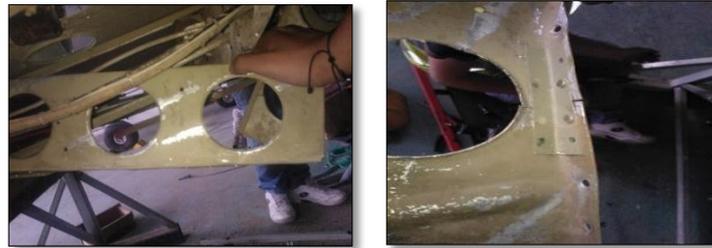
Figura 40 Reparación de los bulkheads

La reparación de los bulkheads o llamados también costillas se realizó de acuerdo al Service Manual N° D138-1-13, Rev 8, del 18 de mayo del 2015, Sección 19, Structural Repair, páginas 19-27 y figura 19-17, ANEXO E para lo cual se realizó un Filler de aluminio 2014-T3 Alclad con medidas de 10 cm de largo del canal del refuerzo, se limpia toda el área afectada y se realiza una curvatura en las esquinas de $\frac{1}{4}$ " de pulgada de radio, las perforaciones se realiza a $\frac{1}{4}$ " del margen y $\frac{3}{4}$ " de espacio entre remache, previamente se trató de enderezar lo máximo posible para que las costillas se encuentren en su estado normal. Luego se remacho con una remachadora neumática, con cabeza Crown y una buterola plana como aguantador, los remaches tienen número de parte AN470AD4.

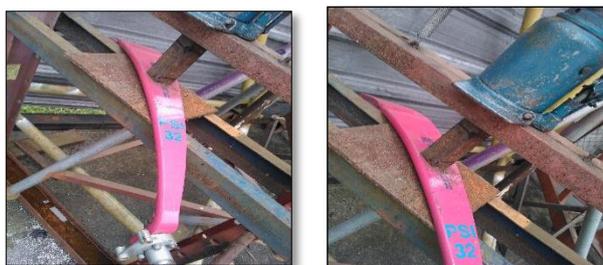
Figura 42 Enderezada del tren de aterrizaje principal izquierdo

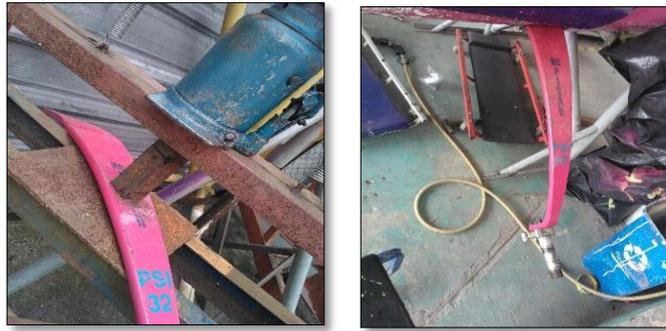
Figura 45 Rehabilitación del tren principal derecho

En el conjunto principal derecho se realizó una leve rectificación de su estructura debido a que no sufrió mucho esfuerzo en el accidente de la aeronave para lo cual se utilizó una prensadora que consta de dos superficies planas, una vez realizado la comparación con un nivel se empezó a verificar la respectiva información en el Service Manual, Sección 5, Landing gear, páginas 5.4, 5.4A, 5.4B, 5.5 Y 5.6 ANEXO E. Se inspeccionó la Línea de frenos mediante una prueba con fluidos, en la cual existía una fuga y se procedió a colocar un ducto de bronce la cual cumple con los requerimientos necesarios, luego se procedió a cambiar la Axle por una en buen estado, consiguientemente se verificó la Wheel Fairing Bracket y las dos Wheel alignments shims y se realizó el montaje de estas partes según indica la figura 5-1 del Service manual. ANEXO E.

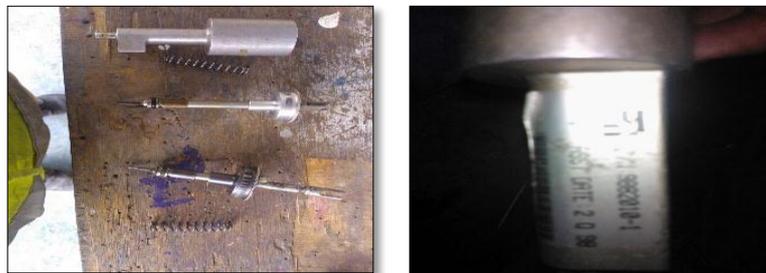
Figura 50 Mantenimiento de los cilindros master

Para realizar el mantenimiento de los cilindros master se realizó una previa limpieza con lubricantes de todas las partes las cuales consisten del cuerpo del cilindro, verificación del resorte del pistón, la cobertura del cilindro, el pistón y el clevis, para realizar este proceso de limpieza se utiliza wiped procurando extraer todo el fluido que podría causar daños, posteriormente se inspecciona las paredes del cilindro verificando que posee rajaduras o hendiduras.

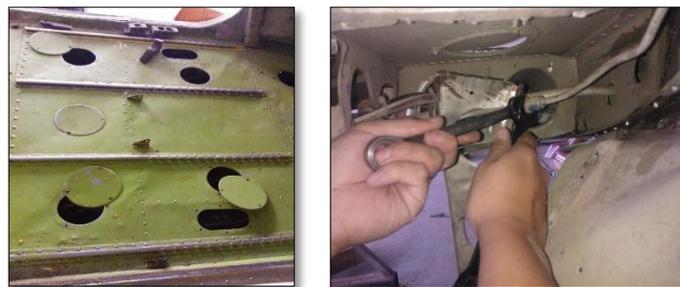
Figura 52 Inspección de los ductos del sistema de frenos

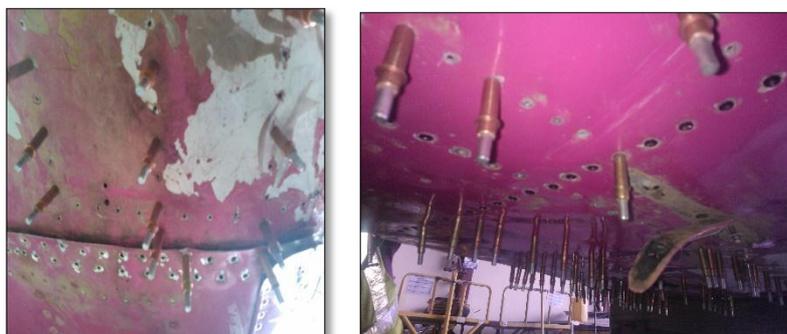
Figura 57 Reparación estructural de la lámina inferior sección 100-124

Para realizar esta reparación estructural fue necesario recurrir al Service Manual sección 19 que trata de Structural Repair página 19-27 ANEXO E, en donde se detalla acerca del fuselaje, el cual está construido por mamparos, largueros longitudinales, canales de refuerzo y recubrimientos de pieles, en este caso luego de sufrir el accidente la aeronave pequeña, tuvo golpes en la piel la cual en aviación debe ser cambiada en su totalidad pero por tratarse de ser un banco de pruebas se le sometió a un proceso de calor para que tome su forma normal y pueda ser reubicada nuevamente, para iniciar con este proceso es necesario mencionar que los materiales a utilizarse fueron: un taladro neumático con brocas de 1/8", 5/16" y de 1/4", un botador, un martillo de cabeza plana y un cincel. Se procedió a perforar los remaches con un ángulo de 90° con respecto a la superficie, iniciando con los remaches que se encontraban desde la izquierda a derecha. Luego se desprendió a la piel de los largueros longitudinales y los mamparos para realizar el proceso de calentamiento.

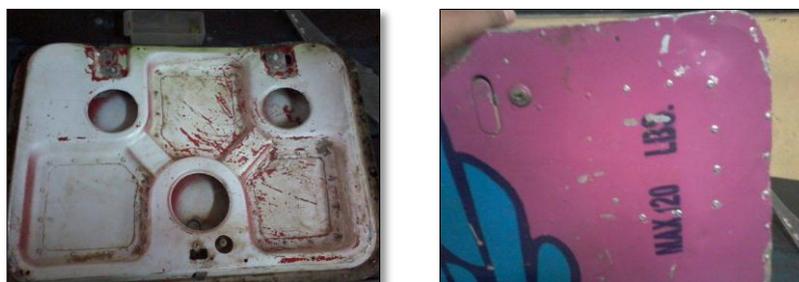
Figura 58 Reparación estructural de la puerta de equipaje

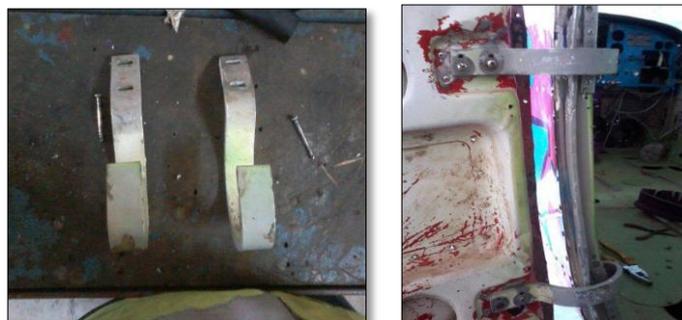
Figura 59 Reparación de las bisagras y montaje de la puerta

pin clevis en cada bisagra y un pin cotter debajo de cada uno terminando así el proceso de montaje de la puerta de equipaje.
