EL MEGA SISMO DE CHILE DE 2010

Roberto Aguiar Falconí

MEGA EARTHQUAKE OF CHILE 2010

2 *Revista Internacional de Ingeniería de Estructuras*

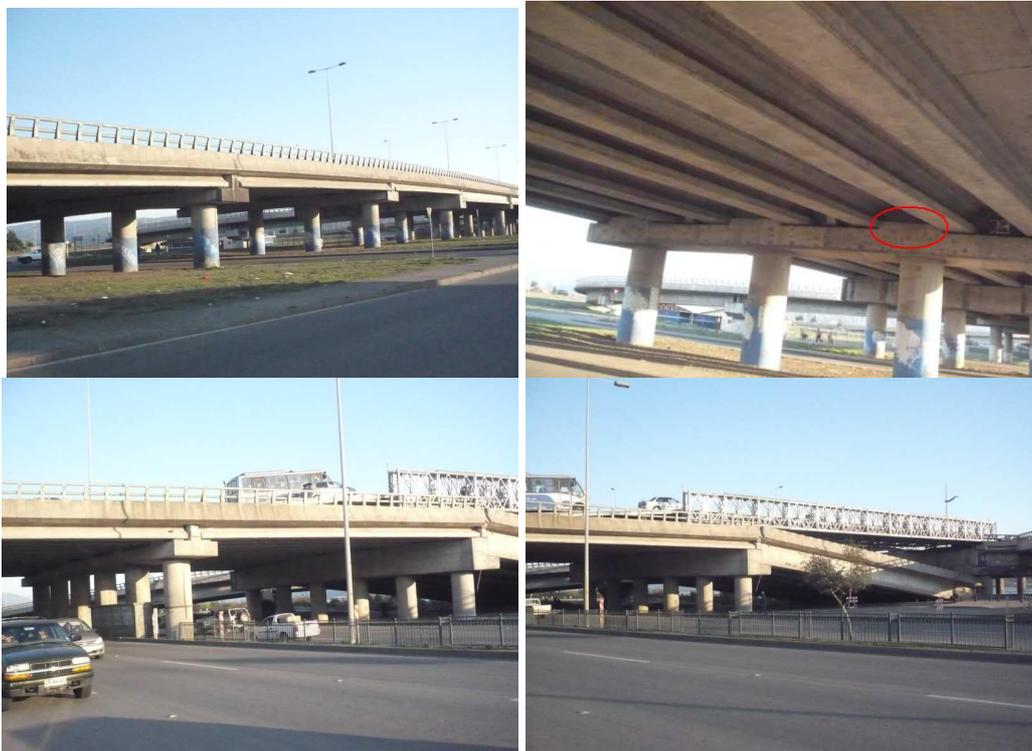
Figura 20 Falla de un tramo del Puente Llacolen.

En la parte superior izquierda, de la figura 20, se observa varios vanos del Puente Llacolen, que no tuvieron daño y se encuentran en un tramo recto; se recuerda que en el tramo recto la longitud de apoyo de la viga es menor con respecto al tramo curvo. En la parte superior derecha de la figura 20 se aprecian las vigas longitudinales y en un círculo se aprecian las trabas sísmicas que se han colocado en forma alternada, es decir hay dos vigas y existe una

El Puente Llacolen es muy rígido en sentido longitudinal pero flexible en sentido transversal y es así como en el tramo que colapsó el tablero por si solo no fue capaz de soportar la fuerza transversal y se generó una **falla longitudinal muy pronunciada en la mitad del vano**, como se aprecia en la parte superior derecha de la figura 21; en la fotografía

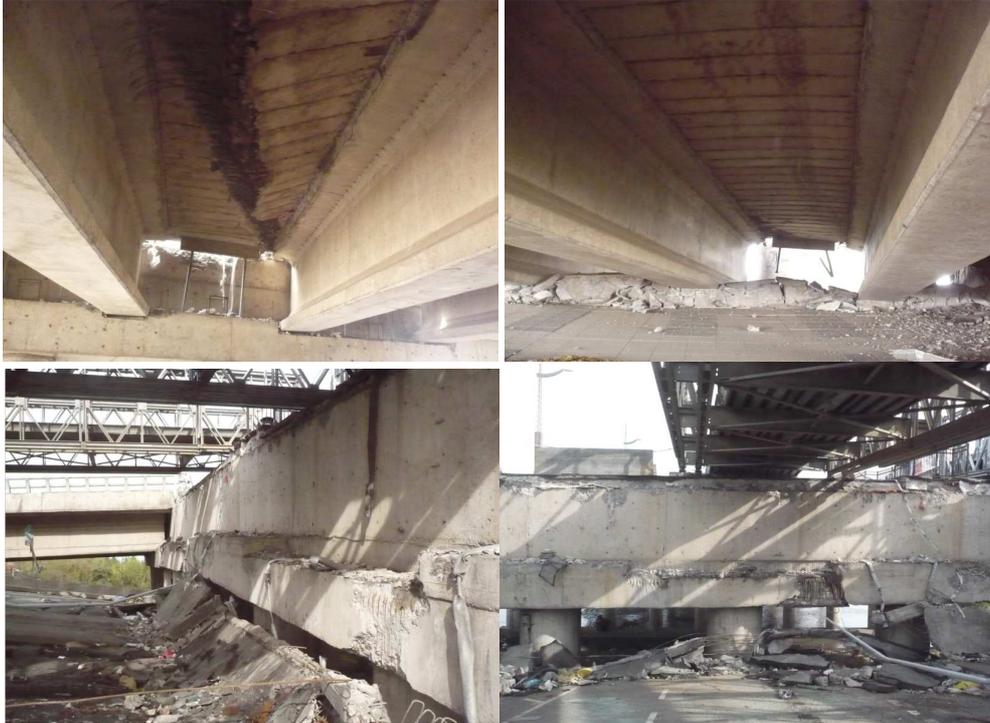
Figura 21 Daño en tablero y apoyo de Puente Llacolen.

En la parte inferior de la figura 21 se tiene una vista transversal y frontal del apoyo; las vigas longitudinales que llegaban al apoyo, se salieron de su base y colapsaron. A la izquierda se puede apreciar que la longitud de apoyo para las vigas está entre 40 y 50 cm.; se ve también la huella que dejaron las vigas longitudinales en la Pila durante su caída.

A los tres meses del sismo, empezaban los trabajos de reconstrucción de este tramo del Puente. Las vigas longitudinales presforzadas tenían daño en los extremos que si era reparable pero por el alto peso de las mismas, alrededor de las 750 T., era muy complicado levantarlas sin que el puente deje de funcionar.

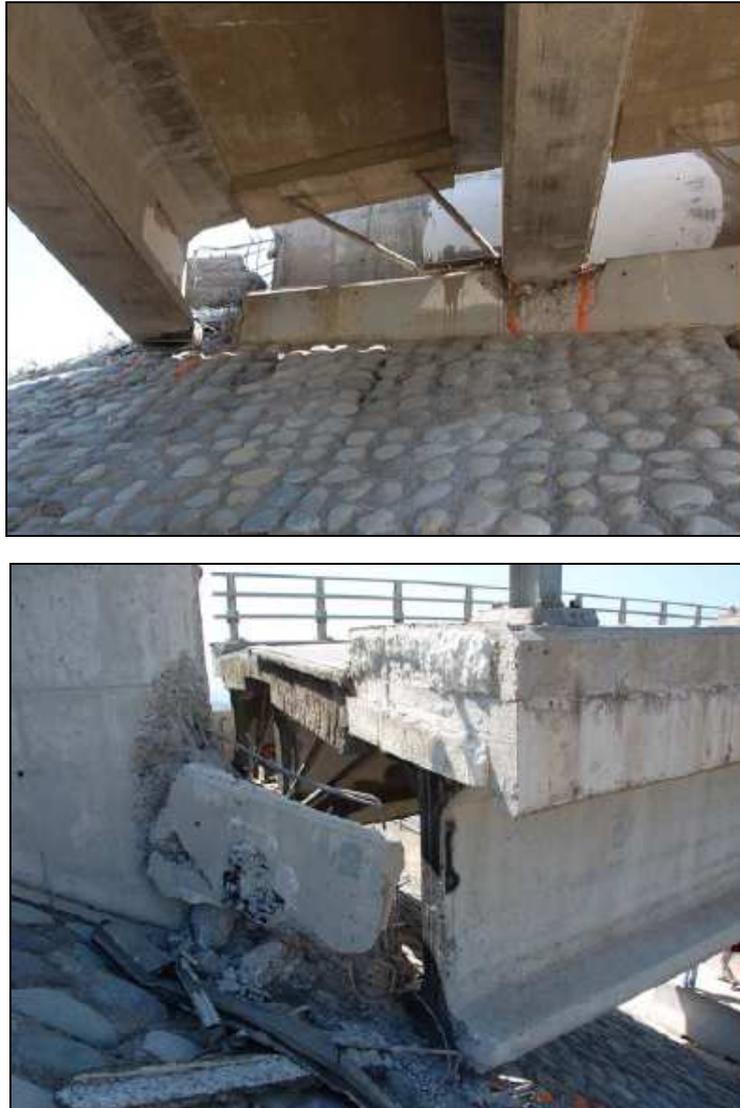
Figura 22 Falla de elementos de anclaje vertical y tope sísmico del Puente las Mercedes. Kawashima *et al.* (2010)

En la figura 22 se presenta la falla en uno de los estribos del Puente Las Mercedes, ubicado en la Ruta 5. (Kawashima *et al.* 2010). En la fotografía superior se aprecia que las barras de anclaje vertical no fueron fundidas directamente a la losa del tablero del puente sino que fueron fundidas a una viga que sobresale del tablero, de tal manera que hubo deficiencia en la construcción del anclaje vertical.

En la fotografía inferior de la figura 22 se ve el tablero caído y desplazado transversalmente entre 80 y 100 cm. No se puede decir que la falla se debió a la armadura de anclaje vertical o a la traba sísmica; la falla se debió a la falta del diafragma o viga transversal del puente, agravado por una mala construcción de las barras de anclaje y de la traba sísmica.

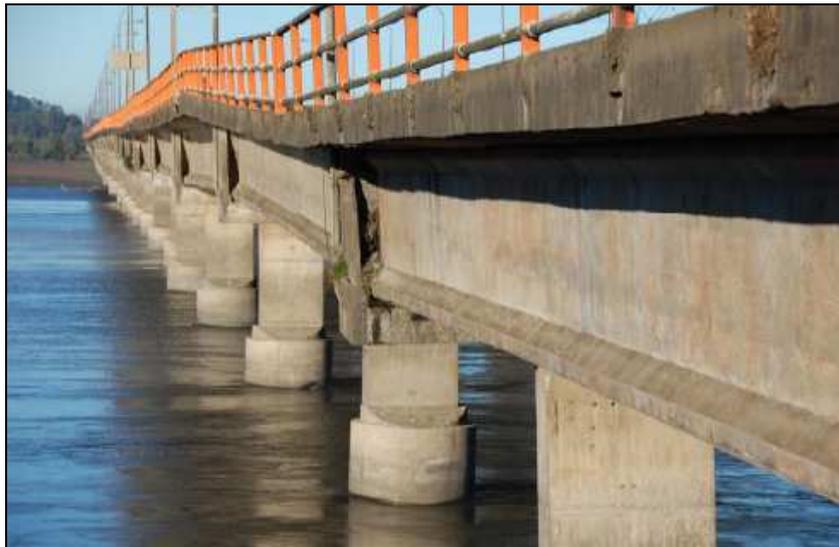
Figura 26 Asentamiento en un apoyo por efecto de la socavación en el Puente Juan Pablo II.

En la figura 26 se muestra el puente Juan Pablo II, y se observa que el tablero no está completamente horizontal sino que existen **algunos apoyos que se han hundido** debido a la socavación experimentada durante el MSC. El estribo del puente, que no se ve en la fotografía, sufrió un daño considerable; no se puede decir que fue solo por el efecto de socavación el daño, sino también por otras causas como la existencia de elementos cortos en el caso del puente Juan Pablo II.

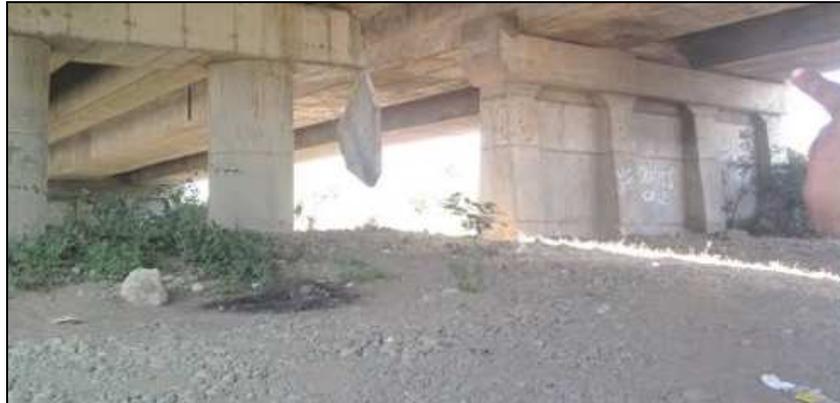
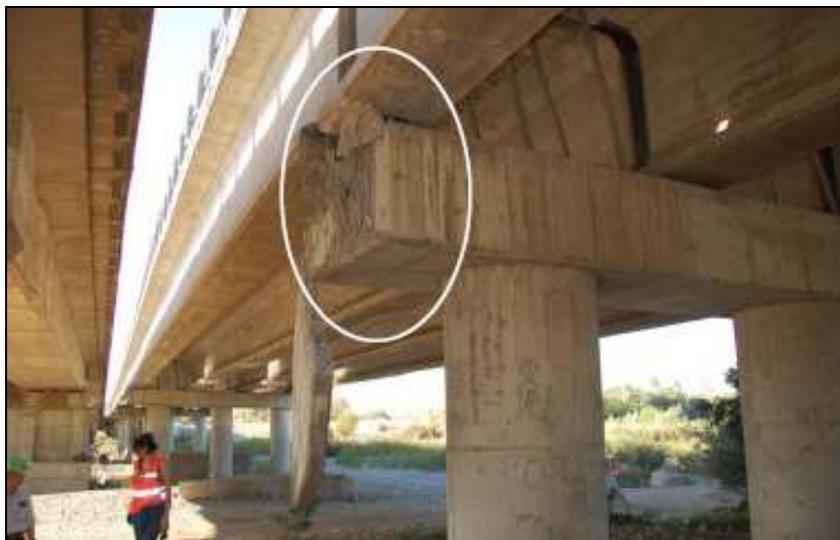
Figura 27 Puentes en Perquillauquén.

El puente moderno no tiene vigas transversales, el anclaje vertical está mal construido ya que hicieron una pequeña viga en la parte inferior del tablero para anclar la armadura vertical.

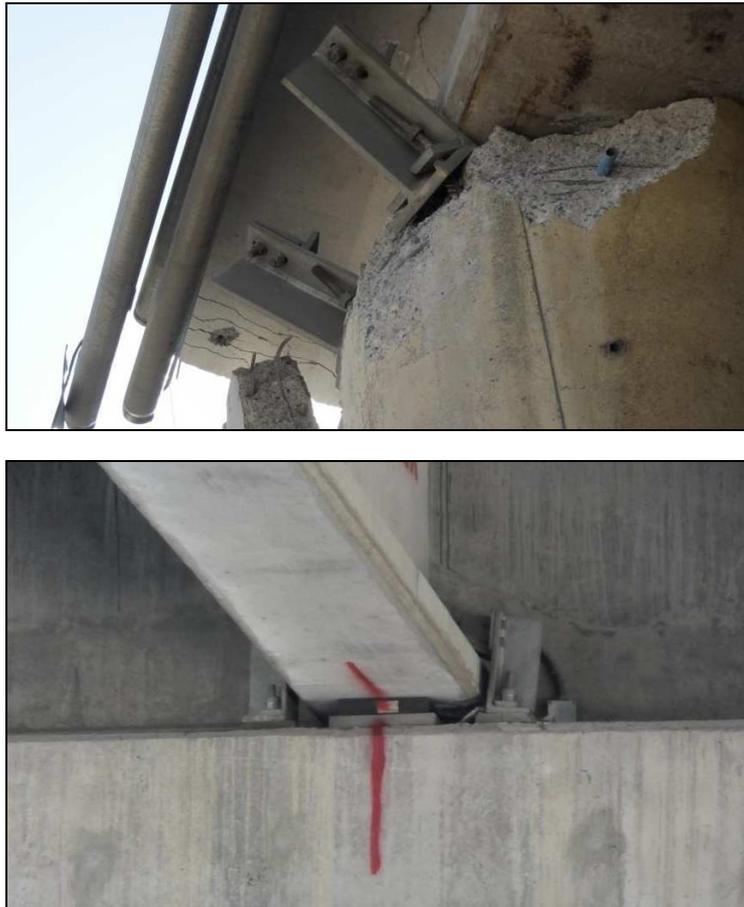
Figura 28 Puente Quilicura en Santiago de Chile.

En la figura 28 se presenta el Puente Quilicura, ubicado en el Norte De Santiago de Chile, que se encuentra aproximadamente a 400 km., del epicentro del sismo de 2010. Se observa en la fotografía superior que el tope transversal es de acero y que no resistió la fuerza sísmica, es más al fallar generó daño en el apoyo vertical. El tope corresponde a una viga longitudinal exterior.

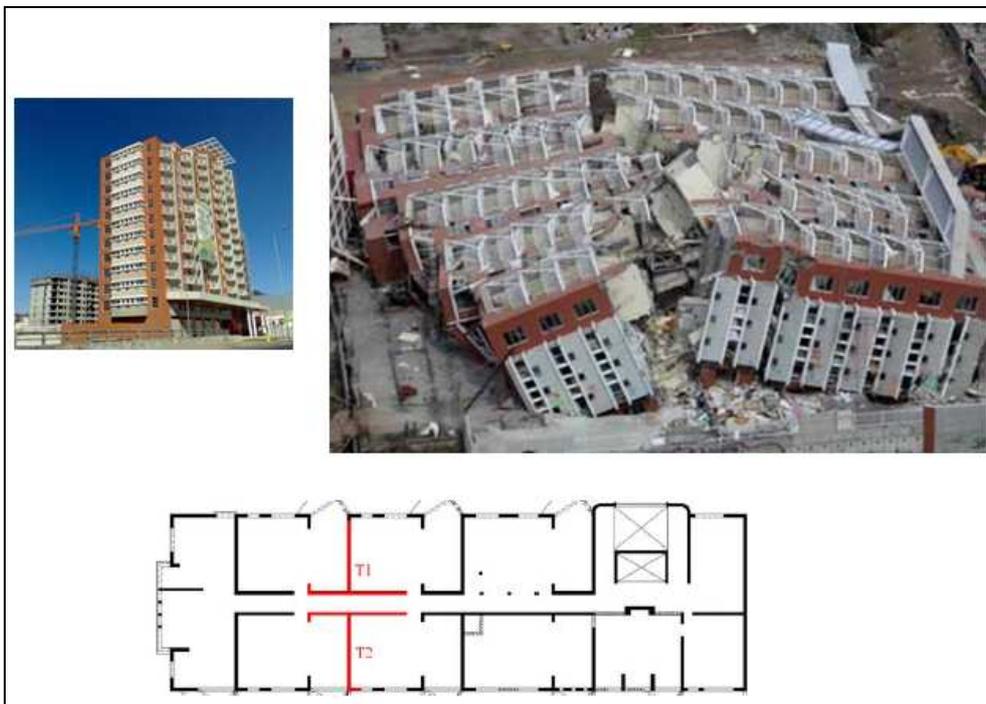
Figura 29 Edificio Alto Río

En la parte inferior de la figura 29 se muestra la planta del edificio y se aprecia que la relación entre la longitud larga con respecto a la longitud corta es superior a 4, con lo que se acentúan los **problemas de torsión**.

Finalmente, se aprecia en la parte superior derecha de la figura 29 como quedó el edificio, se volcó en el sentido de la longitud más corta. Como consecuencia del impacto se fracturó a la altura de los pisos intermedios.

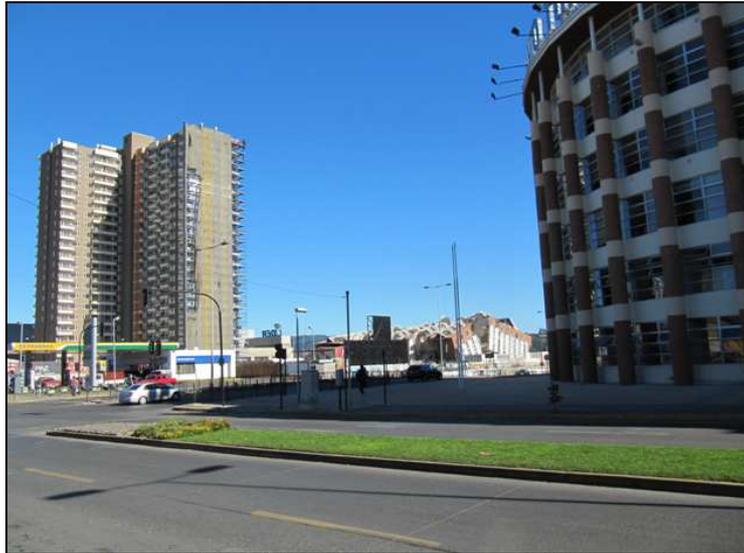
Figura 30 Edificio con daños menores cerca de Alto Río.

En la figura 30 se aprecia a la izquierda del edificio Alto Río, un edificio de 25 pisos, recién terminado de construir, que tuvo daños menores en los dinteles pero que **fue cimentado sobre pilotes de 18 m.**, de longitud considerando suelo tipo III en el diseño, **mientras que el edificio Alto Río tenía cimentación superficial**. GEER, 2010.

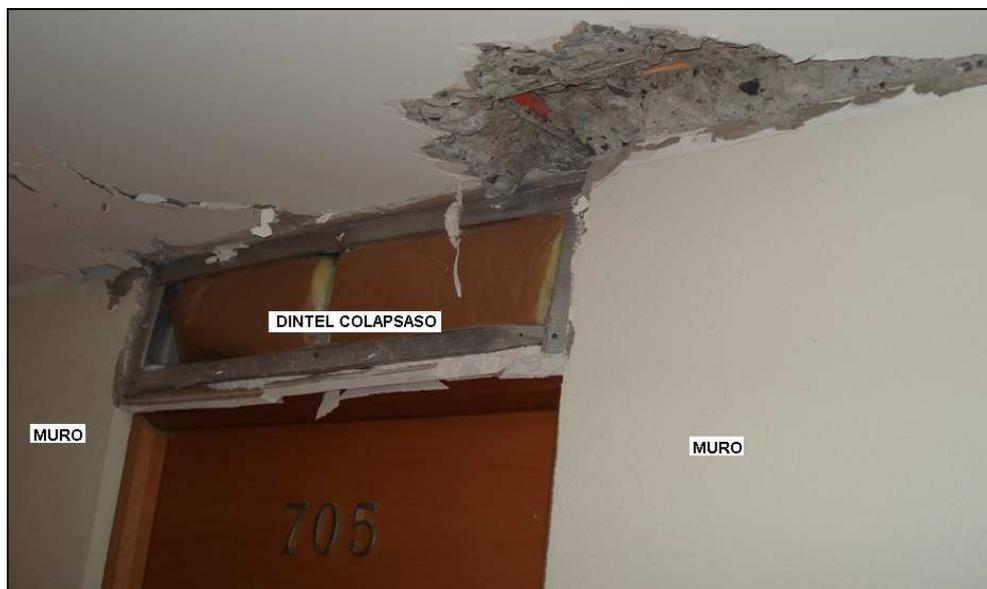
Figura 31 Colapso de un dintel y daño en la losa. Sarrazín (2010)

Como se indicó en los corredores de algunos edificios se colocan los muros de corte y en algunas partes entre dos muros, se tiene la puerta de ingreso a un departamento como se observa en la figura 31. Los grandes esfuerzos a que estuvieron sujetos los muros provocaron el colapso del dintel de acople y daños en la losa maciza plana.

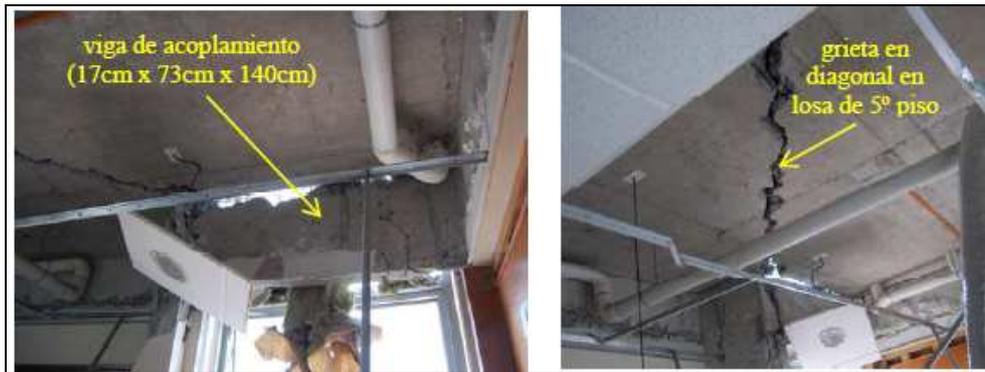
Figura 32 Daño en dintel y losa. Almazán (2010).

En la figura 32 se presenta un edificio de la ciudad de Talca de 5 pisos que tuvo gran daño en los dinteles que unen dos muros de corte, el mismo que se propagó a la losa como se aprecia en la fotografía de la derecha generando grietas entre 10 y 15 mm., de espesor las mismas que atraviesan toda la losa y causaron deformación y rotura de algunas varillas de acero. Almazán (2010). En esta estructura la energía sísmica fue disipada por el dintel y la losa.

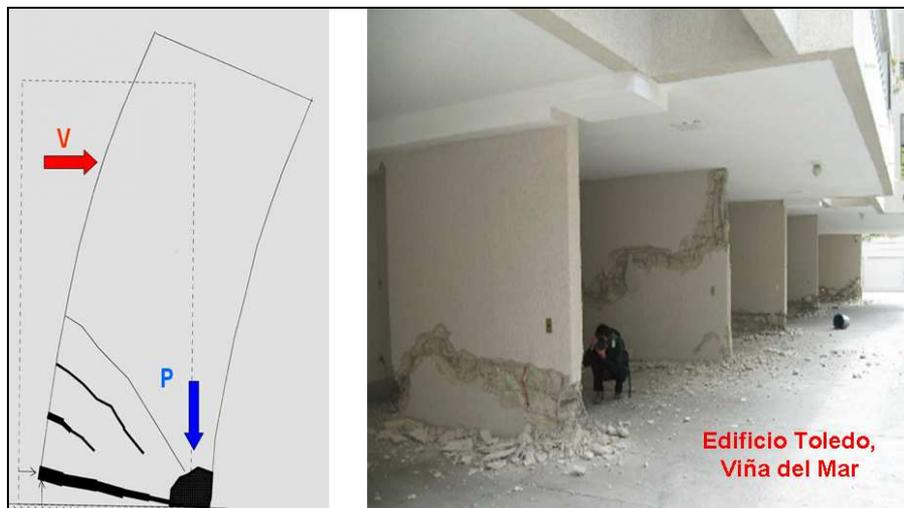
Figura 33 Falla por flexión en muros. San Bartolomé *et al.* (2010).

Ahora la **falla de flexión** se produce cuando la capacidad al corte es mayor a la capacidad a flexión. Esta falla se caracteriza por el balanceo del muro en torno a sus extremos. El muro empieza a deformarse por flexión como se indica a la izquierda de la figura 33, se forman grietas en la parte inferior y la carga vertical, que antes de deformarse el muro pasaba por el centro de gravedad, ahora se desplaza hacia el lado que trabaja a compresión y genera daño, primero en el hormigón y luego en el acero. A la derecha de la figura 7.7 se presentan varios muros de corte con este tipo de falla. San Bartolomé *et al.* (2010).

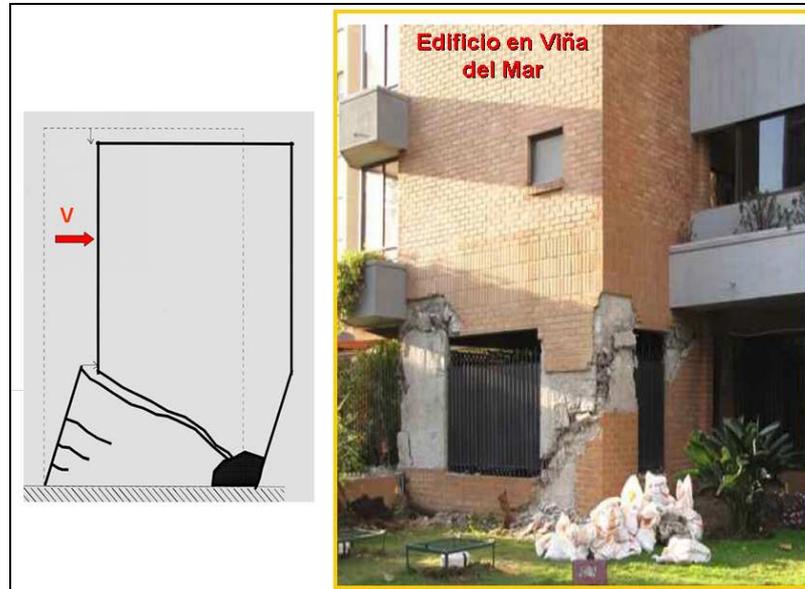
Figura 34 Falla por corte en muros (San Bartolomé *et al.* 2010).

Esta falla se produce cuando la capacidad a flexión en el muro es mayor a la capacidad a corte. **Es una falla frágil que produce más daño, que la falla a flexión** indicada anteriormente, fundamentalmente se debe a insuficiencia de armadura transversal.

En la figura 34 se muestra una **falla por corte** en un edificio de Viña de Mar, muy distante del epicentro. Nuevamente, no se puede indicar que un edificio falló exclusivamente por una determinada falla, hay algunas fallas que llevan a tener mal comportamiento sísmico de las estructuras.

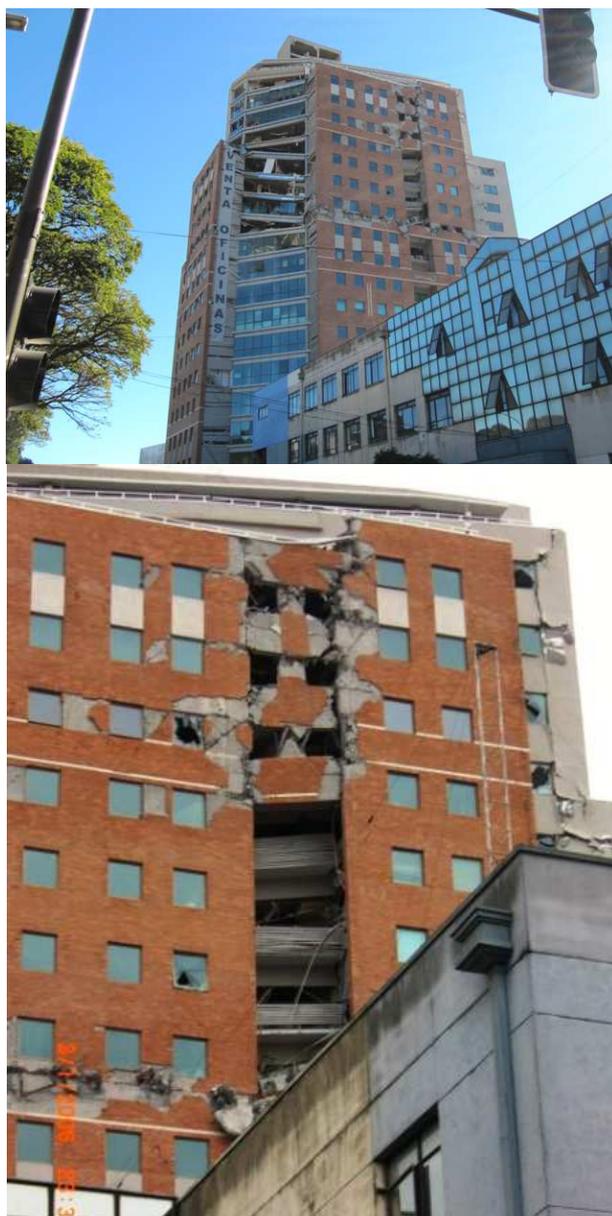
Figura 35 Edificio O'Higgins en Concepción.

A la altura del piso 12 se dio una **disminución en la rigidez de piso** por la eliminación de algunas vigas y fue ahí donde se presentó el mayor daño, como se observa en la fotografía superior de la figura 35. En la fotografía inferior se ilustra las fallas de corte que se dieron en los muros de la fachada que se vieron debilitadas por la presencia de las ventanas.

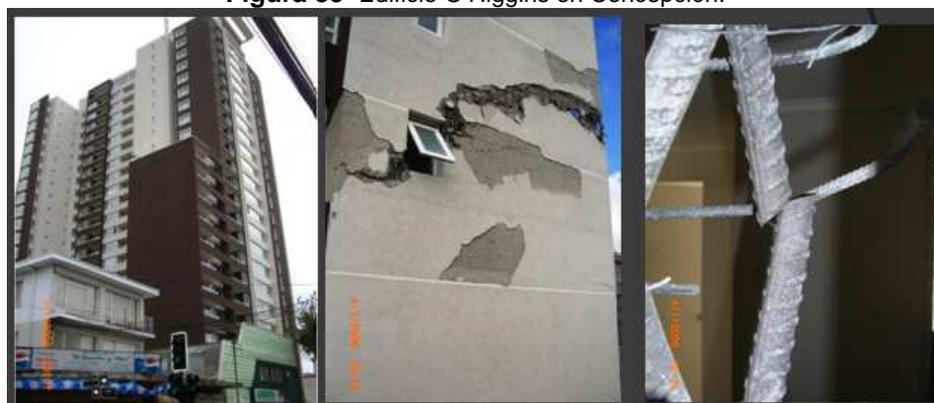
Figura 36 Falla por corte cizalle en edificio de Concepción.

Cuando un muro falla a flexión o corte, se produce en primer lugar el trituramiento del concreto con lo que las varillas longitudinales se ven más expuestas a pandear o lo más crítico a que se rompan como se a la derecha de la figura 36 que corresponde al extremo del muro.

En la fotografía central de la figura 36, se tiene la falla en el muro y a la izquierda, la fachada del edificio que por cierto, es irregular en elevación.

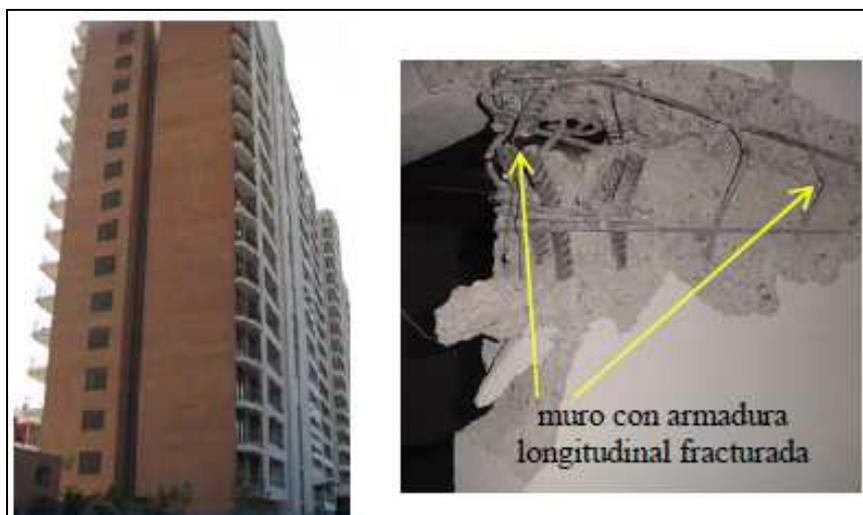
Figura 37 Falla de corte cizalle en edificio de Santiago.

Al fallar el muro existe un deslizamiento lateral del mismo. A esta falla también se le conoce con el nombre de **falla por flexo-compresión** con desprendimiento de hormigón, pandeo y rotura de refuerzo vertical como se aprecia en la figura 37 que corresponde a un edificio de Santiago. Almazán (2010).

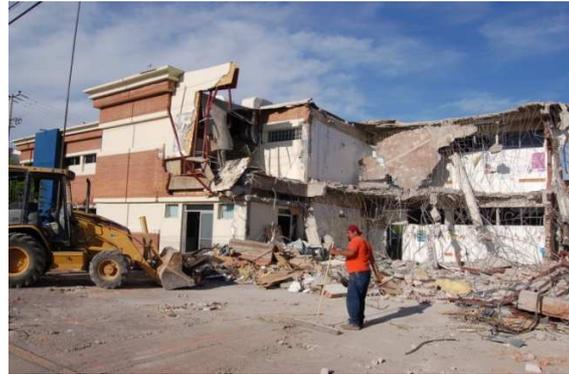
Figura 21

Enfrente a la clínica ISSSTECALI se ubica una escuela privada, la cual sufrió importantes daños estructurales por el efecto de columna corta (o cautiva) en algunos de sus edificios (figura 20). Como consecuencia de ello, los dueños de la escuela tomaron la decisión de demoler los edificios del plantel que se encontraran dañados, operación que ya se estaba realizando al tiempo de la visita (figura 21).

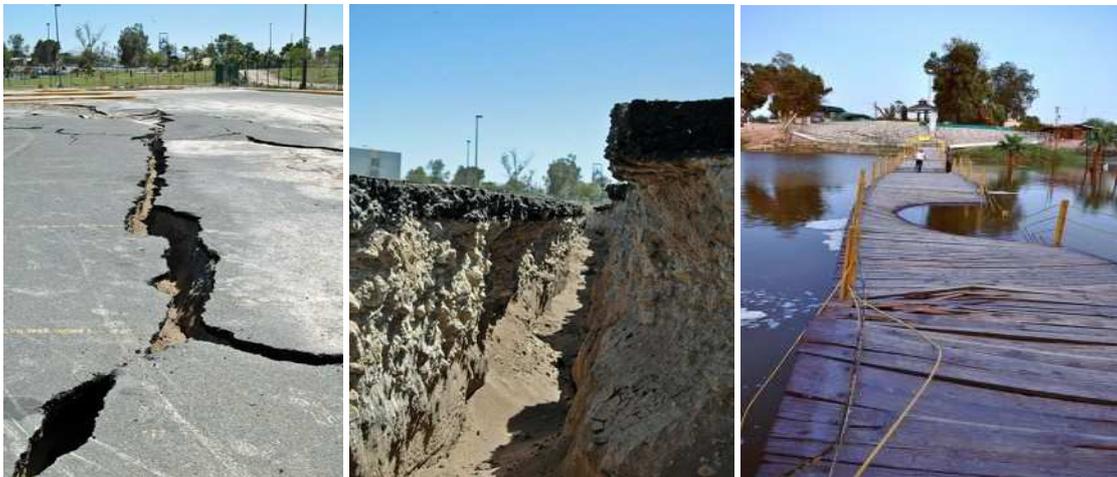
Figura 55 Daño observado en el bosque y zoológico de Mexicali. Fotos tomadas del sitio web:
<http://images.search.yahoo.com/search/images?p=sismo+mexicali&ei>

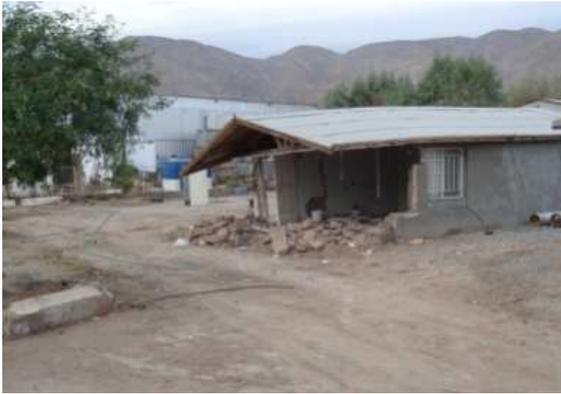
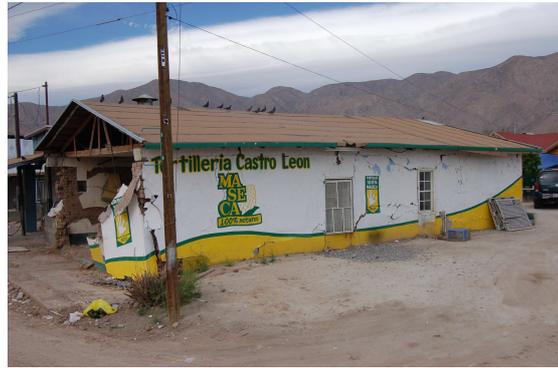
Figura 57 Daños observados en viviendas adobe del valle de Mexicali

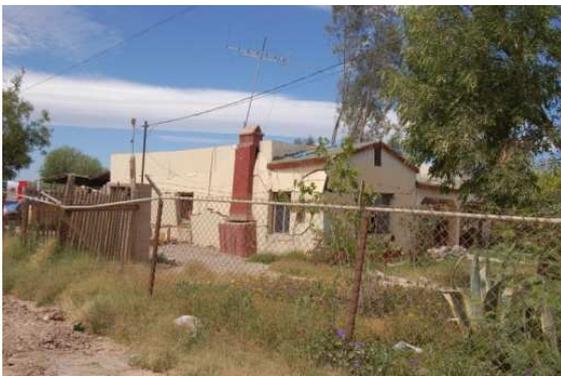
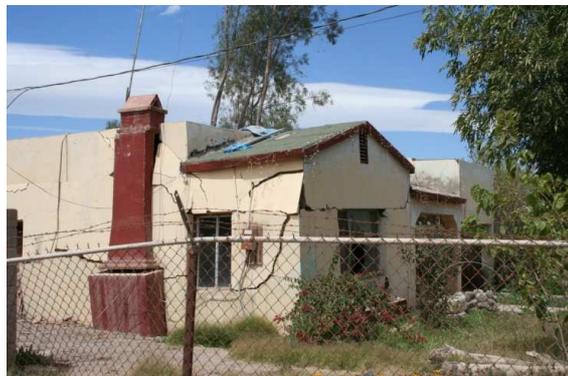
Figura 58 Daños observados en viviendas del Valle de Mexicali.

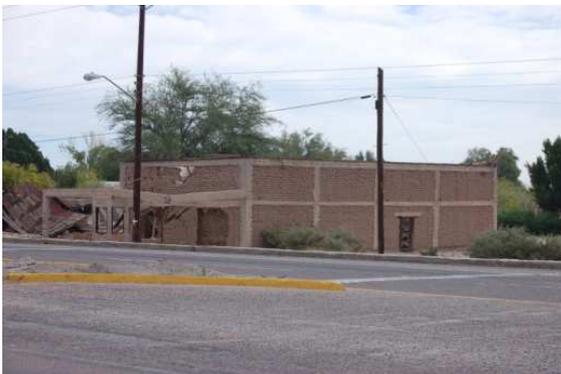
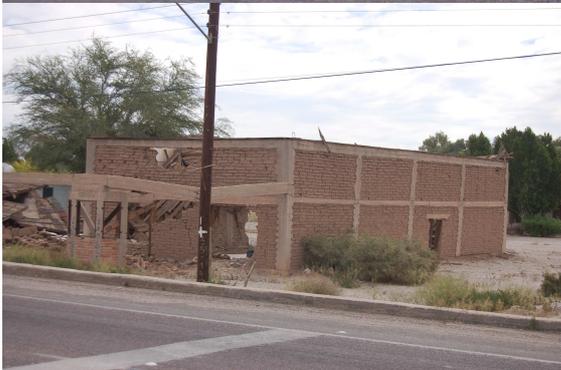
Figura 59 Vivienda de mampostería confinada con base en muros de adobe.

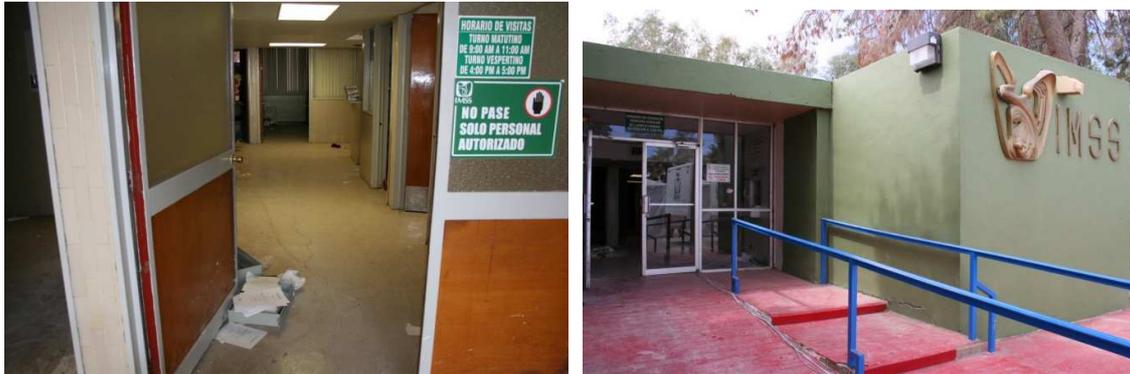
Figura 60 Clínica rural del IMSS en Ejido Durango que experimentó daños importantes por la licuación del suelo.

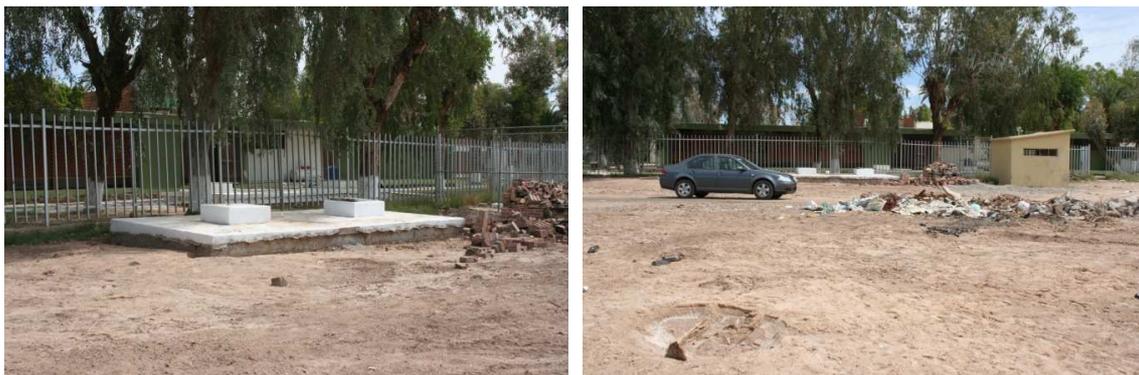
Figura 61 Evidencia de la licuación del suelo de desplante de la clínica rural del IMSS en Ejido Durango.

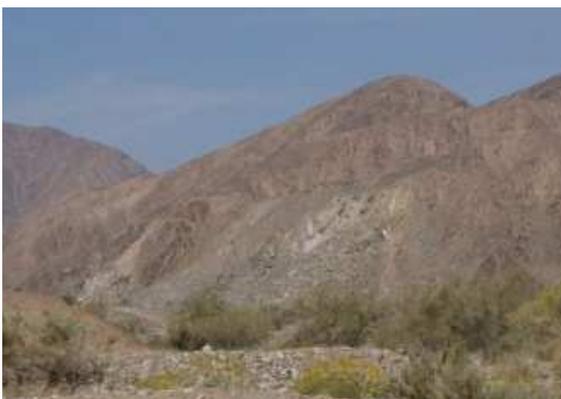
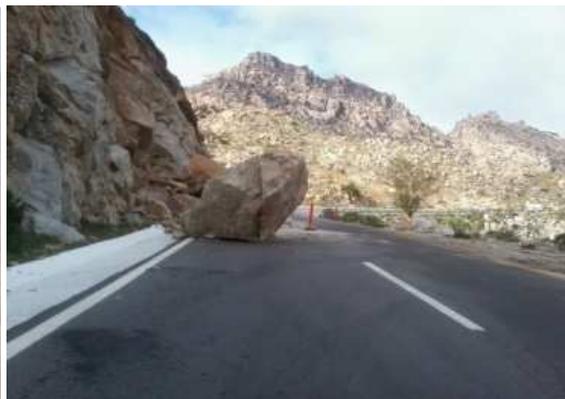
Figura 63 Daños en cortes naturales. Fotos tomadas del sitio web <http://images.search.yahoo.com/search/images?p=sismo+mexicali&ei>

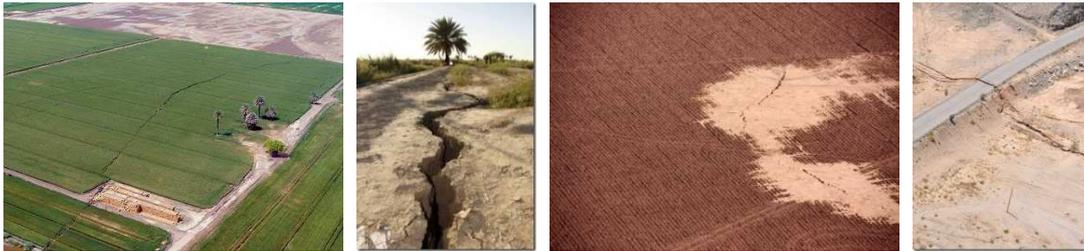
Figura 64 Agrietamiento observado en el terreno. Las dos primeras fotos son tomadas del sitio web <http://images.search.yahoo.com/search/images?p=sismo+mexicali&ei>, la tercera foto es cortesía de Luis Felipe Gaspar y la última es tomada de Hudnut *et al.* (2010)

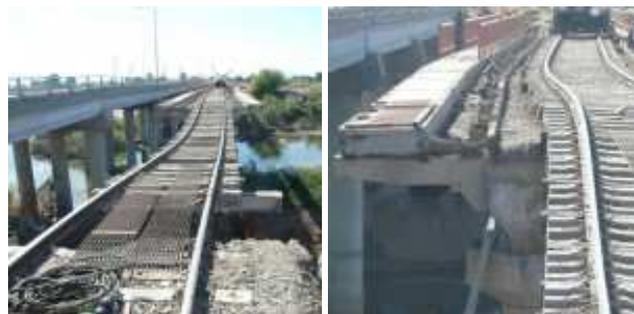
Figura 66 Daños en puente ferroviario (fotos cortesía de Majid Sarraf)

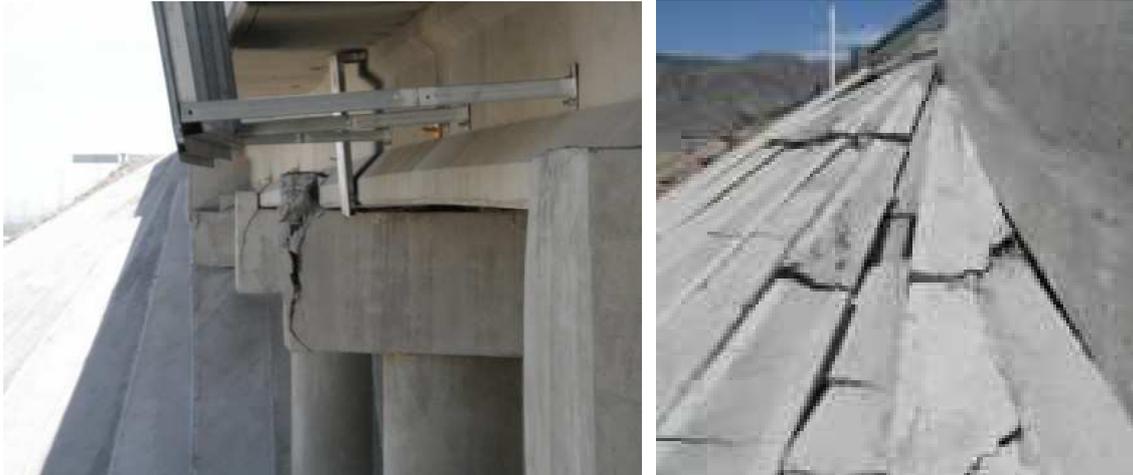
Figura 67 Daños en puente carretero (fotos cortesía de Majid Sarraf)

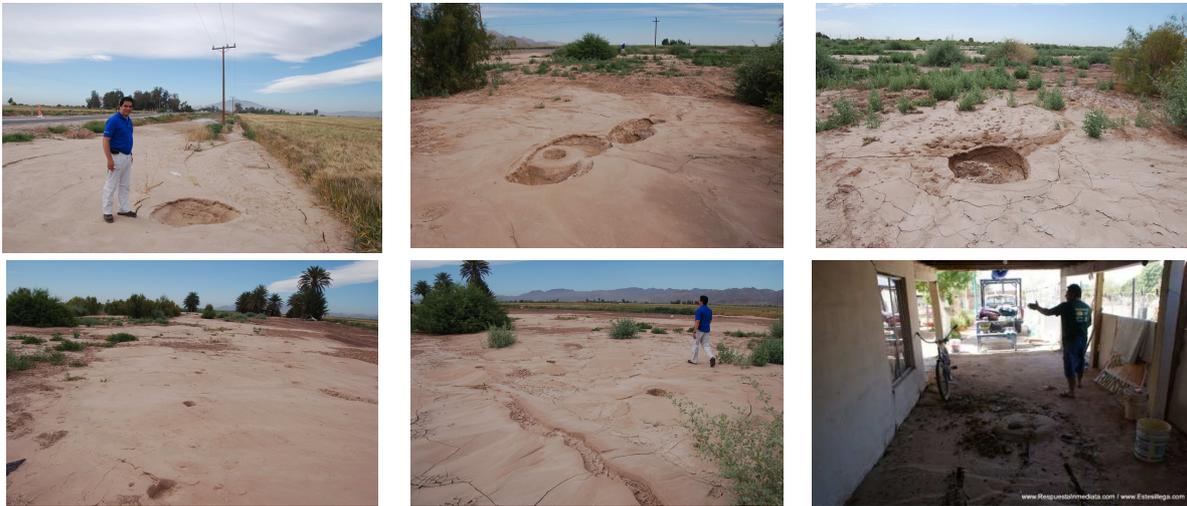
Figura 68 Conos de arena originados por el fenómeno de licuación en el Valle de Mexicali. Foto inferior derecha tomada del sitio web www.estesillega.com

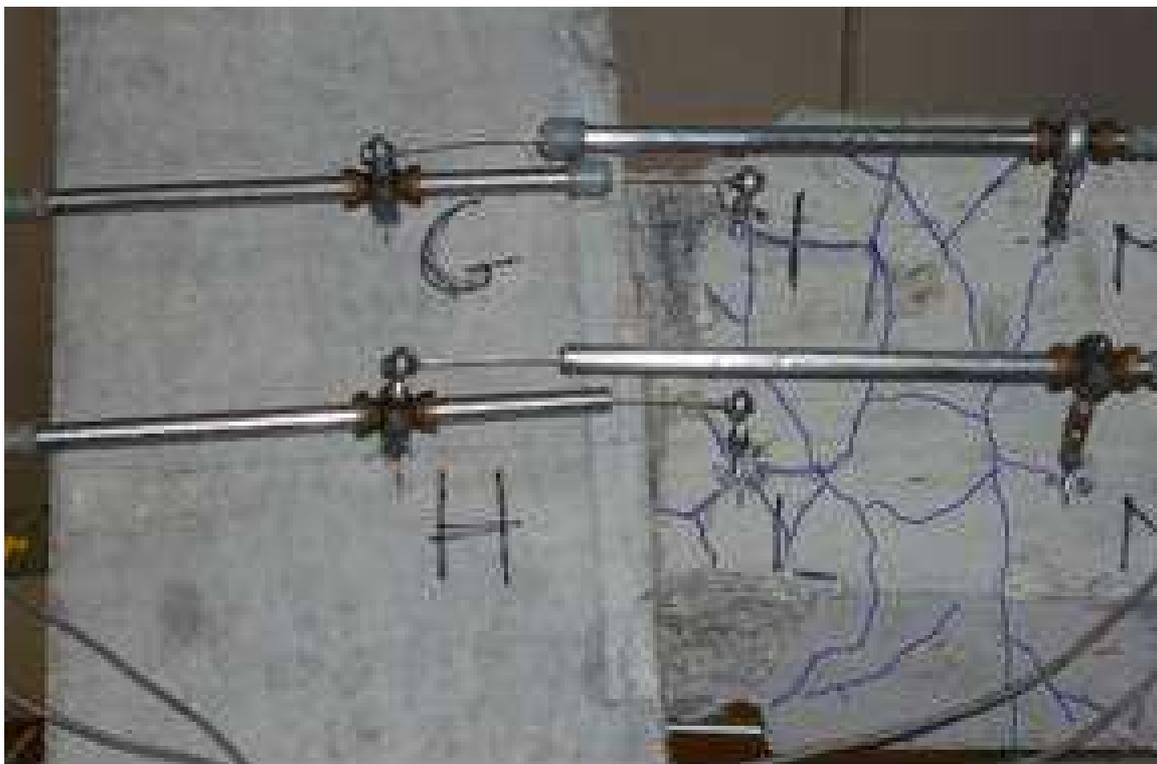
Figura 6 Fisuración unión tipo B.
