**Reparación de capotas y tratamiento anticorrosivo a los componentes estructurales pertenecientes a la sección del motor de la aeronave escuela CESSNA 150M en la ESPEL, como parte de un mantenimiento preventivo y correctivo de acuerdo al manual de servicio D971-3-13**

Monografía, previo a la obtención del título de Tecnólogo en Mecánica Aeronáutica Mención Aviones

Latacunga, 30 de octubre del 2021

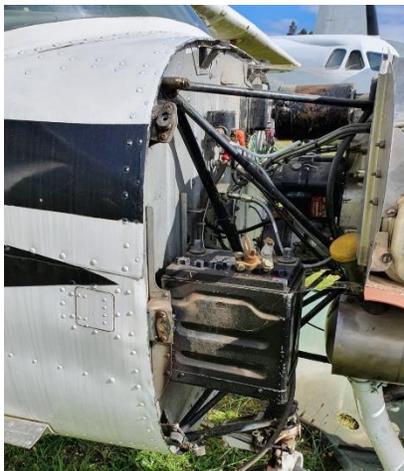
**Figura 17**

*Limpieza del montante*

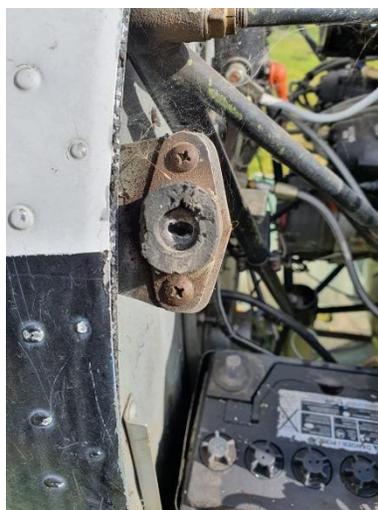
### **Figura 18**

Cuando se retiran las capotas del motor se pudo verificar que, por influencias del medio ambiente, nos encontramos con accesorios totalmente descuidados dentro de los capos incluyendo la superficie de estas, aquí hallamos toda clase de contaminantes ajenos al motor, tales como polvo ramas, hojas y telarañas. Por lo que es importante limpiar toda el área para esto se empleó una brocha para retirar el exceso de polvo y tela de arañas luego con un paño y alcohol industrial limpiamos rastros de aceite y polvo que no pudimos retirar con la brocha porque están adheridas a las pieles de los componentes y estructura.

*Inspección visual de daños*

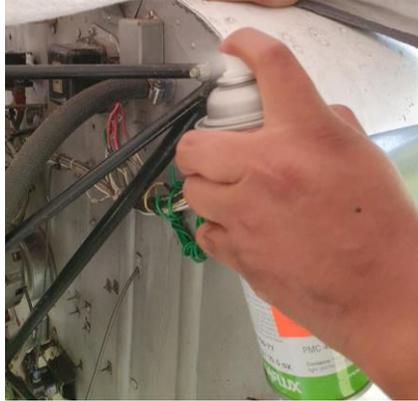
**Figura 22***Ensayo del Montante*

Las juntas del montante una vez ya libres de rastros de contaminantes es necesario que la luz ambiental sea casi nula o se cuente con un cuarto oscuro donde se aplica la solución en aerosol 14 AM de partículas magnéticas fluorescentes en las juntas de soldadura del montante, previamente debemos ya tener energizados o en chufados a una fuente de energía, en caso que sea necesario se implementara las extensiones de electricidad, los equipos a requerir para realizar el ensayo son lámpara ultravioleta y yugo magnético.

Como resultado del ensayo de partículas magnéticas aplicado al montante del motor, se pudo apreciar que no se encontró ningún tipo de discrepancia en las juntas de soldadura del montante del motor, este ensayo se lo realizó bajo la inspección suplementario 71-20-01 que el fabricante público en el 2003, fue realizada de manera continua y su duración fue de una hora con los equipos y de dos horas hombres para preparar previamente las juntas y al finalizar realizar una limpieza que es muy importante ya que las partículas magnéticas están a base de aceite y este podría ser un adherente de contaminantes que podrían dañar los elementos.

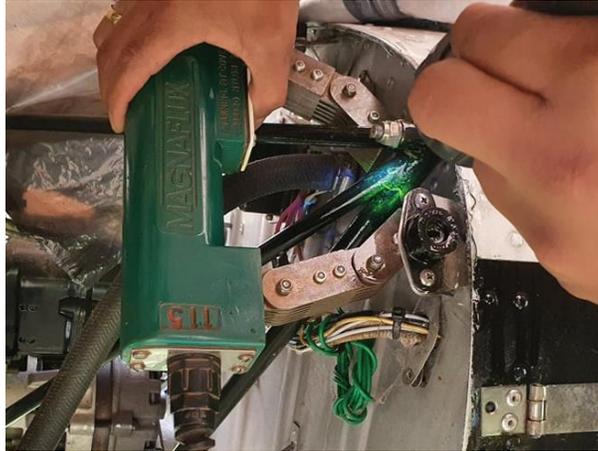
**Figura 23**

Habiendo aplicado la solución de partículas magnéticas fluorescentes es necesario tener la luz UV encendida y el yugo magnético sobre el componente para que este se magnetice y las partículas formen un patrón, si el componente tiene grietas o algún tipo de discontinuidad superficial, en el caso de no tener discontinuidades se va apreciar las partículas en la superficie del elemento, simplemente sobre ella sin formar ningún patrón, con la ayuda de la lámpara se podrá ver las partículas brillar. Este proceso se aplica a todas las juntas se las inspecciona con los mismo materiales y equipos.

*Aplicación luz UV*

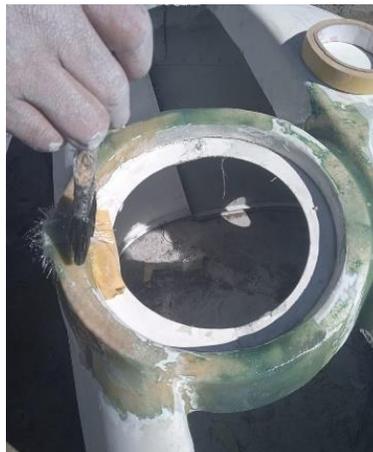
#### **Figura 28**

*Aplicación en la pieza*

La reparación del componente, delimitando las áreas y los problemas que hay que solucionar comenzamos por mezclar la resina con el catalizador de acuerdo a la relación mencionada con anterioridad como la fibra ya la teníamos cortada comenzamos colocando con la brocha una capa de resina y colocamos una lámina de fibra luego con la cinta masking le damos la forma y seguimos colocando resina y fibra haciendo capas hasta que se tenga la consistencia requerida, y todas las fallas estén totalmente reparadas luego solo esperamos el tiempo de curado. Cuando el componente este polimerizado retiramos el exceso de resina con una amoladora o una lija fuerte.

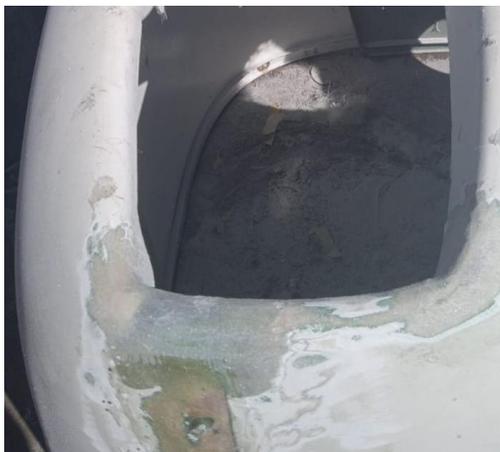
**Figura 29**

Los agujeros que se encontraban con avería eran los del material compuesto por lo que con la misma fibra y resina se pudo rellenar los agujeros para luego volver a taladrarlos, estos agujeros estaban totalmente rotos hasta el filo de la superficie por lo que con ayuda de la cinta masking por detrás se pudo tener como molde para que estas zonas queden exactas.

*Corrección de agujeros*

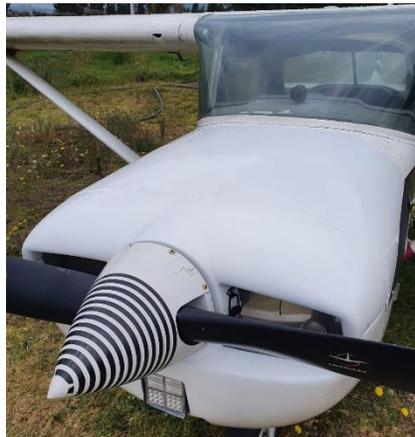
#### **Figura 44**

*Capotas instaladas*

Ya finalizadas todas las reparaciones e inspecciones pertinentes, la pintura totalmente seca y barnizada, las capotas deben ser instaladas para cumplan con su fin, esta vez se instalo unos sujetadores en la parte frontal para que las capotas no sufran muchos esfuerzos al momento de ser retiradas y colocarlas nuevamente, ya que la finalidad de su uso, es la instrucción y preparacion de personal de mantenimiento.
