Universidad de las Fuerzas Armadas ESPE

Trabajo de integración curricular, previo a la obtención del título de Ingeniero Civil

“Evaluación del Grado de Vulnerabilidad Sísmica de Unidades Militares de interés (colegios, hospitales, aeropuertos, polvorines) en el Ecuador, basada en la guía FEMA P-1000, NEC-15, ASCE/SEI 41-17, ASCE/SEI 7-22 parte final.

Sangolquí, 2023

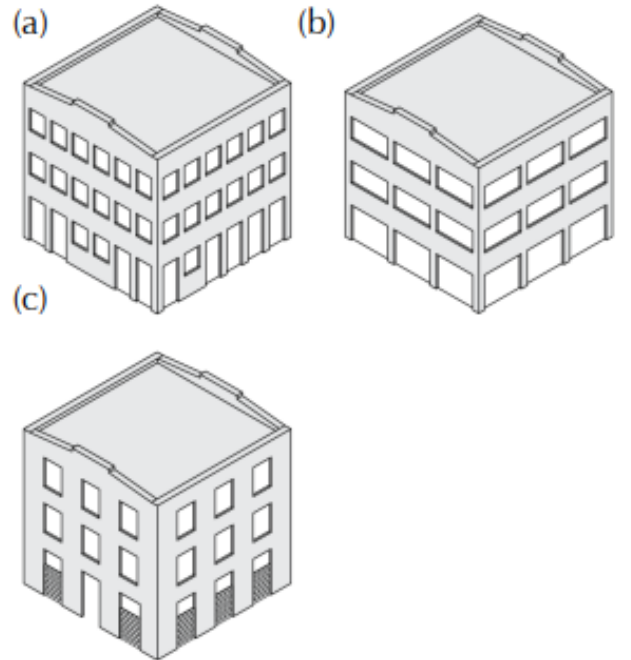
Columna Corta

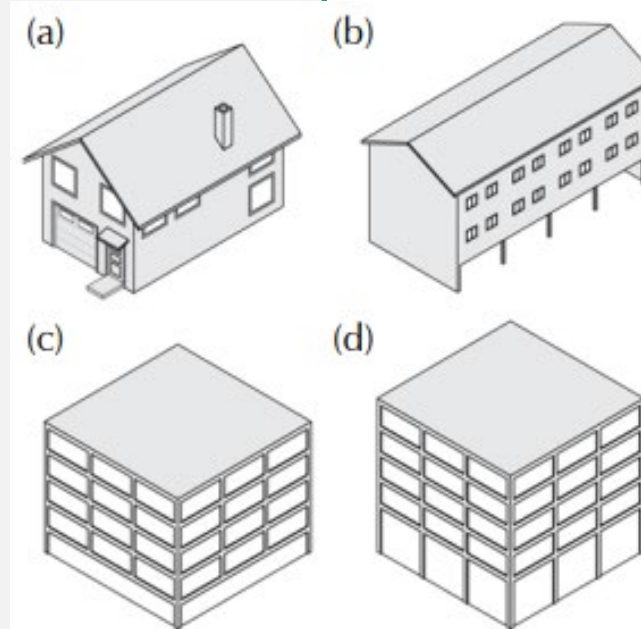
Piso blando y/o débil

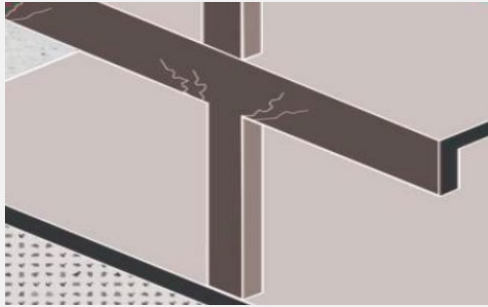
Grietas en viga por corte

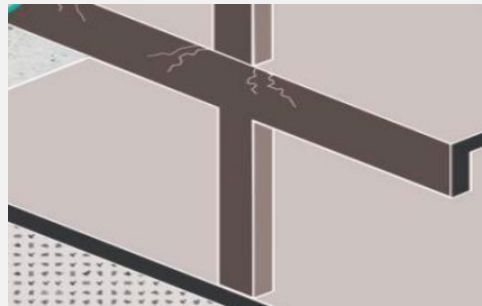
Insuficiencia de armadura negativa

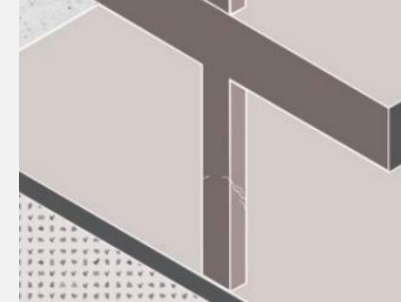
H.A. Falla Armadura Positiva

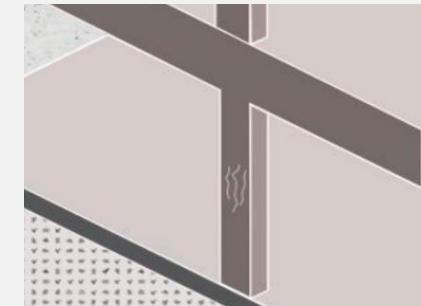
H.A. Falla Armadura Negativa

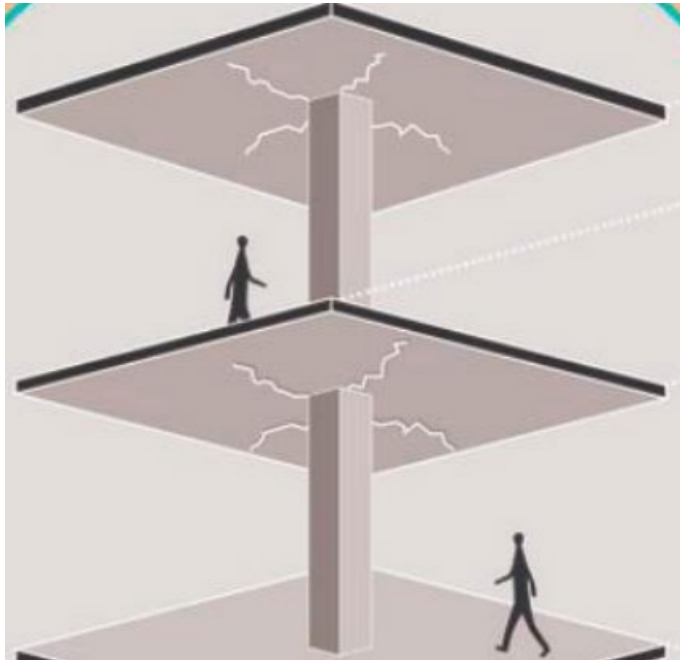
Grietas en losa por insuficiencia de armadura positiva

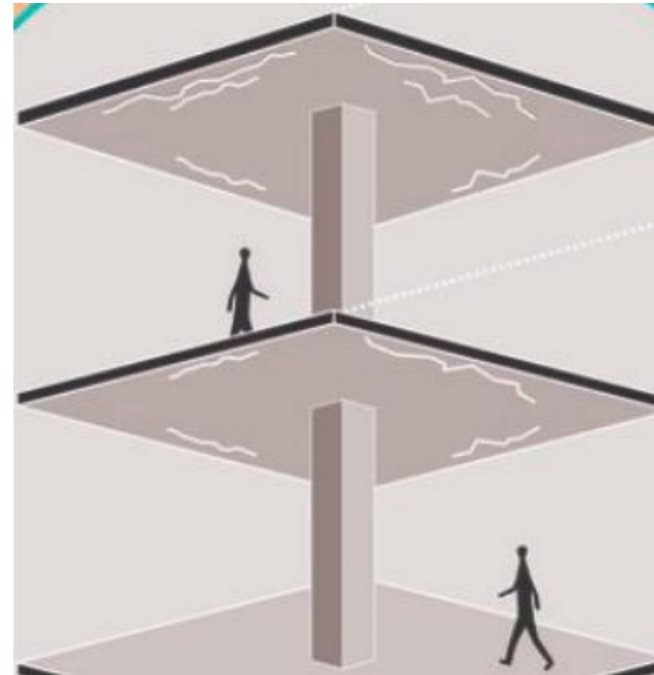
Grietas en losa por sobrecarga excesiva

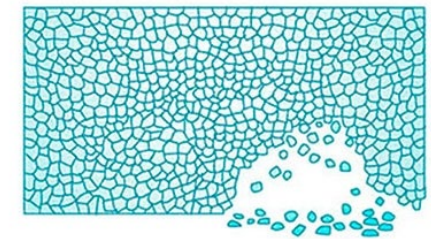
Rotura de Vidrio Normal
