**Evaluación del Grado de Vulnerabilidad Sísmica de Unidades Militares de interés (colegios, hospitales, aeropuertos, polvorines) en el Ecuador, basada en la guía FEMA P-1000, NEC-15, ASCE/SEI 41-17, ASCE/SEI 7-22 parte final.**

Trabajo de integración curricular, previo a la obtención del título de Ingeniero Civil

04 de marzo del 2023

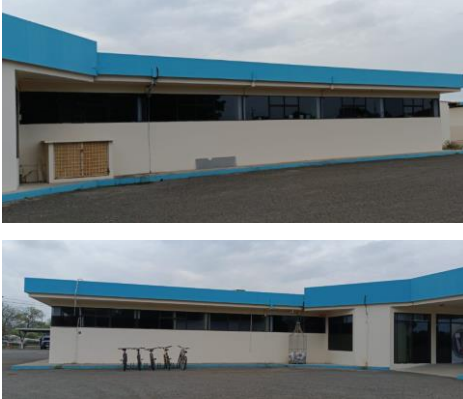
Cód. (#pisos)	Dependencias y detalles	Descripción gráfica
E1(1)	<p>(1) Hospital Básico ALA 23</p> <p>La construcción presentada tiene aproximadamente 25 años de construcción, considerándose una construcción compuesta por un sistema estructural con pórticos de Hormigón Armado con mampostería de relleno sin refuerzo (C3) estructuras con marcos de acero y mampostería no reforzada (S5), con columnas de hormigón armado y con vigas descolgadas cubiertas por cielo raso ,según FEMA irregular en planta y regular en elevación , no posee edificaciones adyacentes, está situado en un suelo tipo D, la edificación posee una relación largo ancho mayor a 4, el estado de conservación de la edificación es bueno, no cuenta con adecuada puerta de salida de emergencia el 50% de ventanas son de vidrio templado.</p>

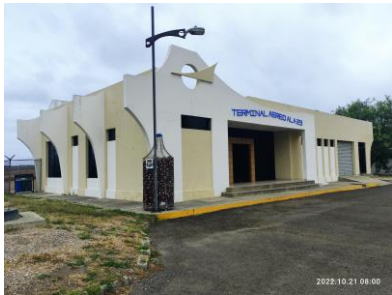
<b>Cód.</b>	<b>Dependencias y detalles</b>	<b>Descripción gráfica</b>
<b>(#pisos)</b>		
E1(1)	(1) <i>Terminal aéreo ala N° 23</i> La construcción presentada tiene aproximadamente 25 años de construcción, considerándose una construcción compuesta por un sistema estructural con pórticos de Hormigón Armado con mampostería de relleno sin refuerzo (C3), con columnas de hormigón armado y con vigas descolgadas cubiertas por cielo raso, según

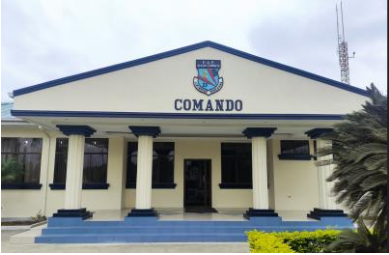
Cód. (#pisos)	Dependencias y detalles	Descripción gráfica
E2(1)	<p>FEMA irregular en planta y regular en elevación, no posee edificaciones adyacentes, está situado en un suelo tipo D, la edificación posee una relación largo menor a 4, el estado de conservación de la edificación es regular ya que se presta grietas en columnas, vigas, losa y en paredes además se ve afectada por la humedad, no cuenta con adecuada puerta de salida de emergencia ni con ventanas de vidrio templado.</p> <p>(2) <i>Oficina Comando</i></p> <p>La construcción presentada tiene aproximadamente 25 años de construcción, considerándose una construcción compuesta por un sistema estructural con pórticos de Hormigón Armado con mampostería de relleno sin refuerzo (C3), con columnas de hormigón armado y con vigas descolgadas cubiertas por cielo raso, según FEMA irregular en planta y regular en elevación, no posee edificaciones adyacentes, está situado en un suelo tipo D, la edificación posee una relación largo menor a 4, el estado de conservación de la edificación es regular ya que se presta grietas en columnas, vigas, losa y en paredes se presenta grietas en esquinas de ventanas y puertas, no cuenta con adecuada puerta de salida de emergencia.</p>

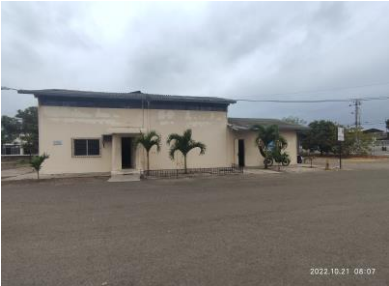
E3(2)	<p>(3) <i>Oficina Grupo Base N° 23</i></p> <p>La construcción presentada tiene aproximadamente 25 años de construcción, considerándose una construcción con estructuras con marcos de acero y mampostería no reforzada (S5), según FEMA regular en planta y en elevación, posee edificaciones adyacentes sin presencia de juntas, está situado en un suelo tipo</p>

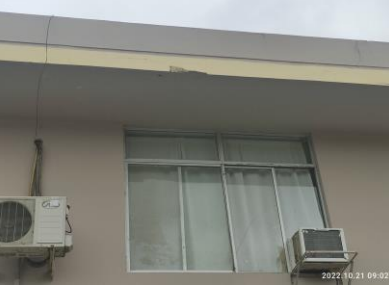
E5(2)	<p>(5) <i>Dormitorios Aerotécnicos Base Aérea</i></p> <p>La construcción presentada tiene aproximadamente 25 años de construcción, considerándose una construcción compuesta por un sistema estructural con pórticos de Hormigón Armado con mampostería de relleno sin refuerzo (C3), según FEMA regular en planta y en elevación, no posee edificaciones adyacentes, está situado en un suelo tipo D, la edificación posee una relación largo menor a 4, el estado de conservación de la edificación es bueno y, no cuenta con adecuada puerta de salida de emergencia ni con ventanas de vidrio templado.</p>

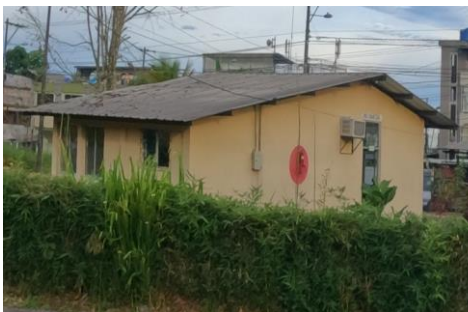
Cód. (#pisos)	Dependencias y detalles	Descripción gráfica
E1(1)	<p>(3) Consultorios Tipo 1</p> <p>La construcción presentada tiene 35 años de construcción, construcción en hormigón armado y mampostería de ladrillos. (C3) según FEMA regular en planta y en elevación, no posee edificaciones adyacentes. El estado de conservación de la estructura es bueno.</p>	 
E2(1)	<p>(1) Dormitorios Tipo 1</p> <p>La construcción presentada tiene 35 años de construcción, construcción en hormigón armado y mampostería de ladrillos. (C3) según FEMA regular en planta y en elevación, no posee edificaciones adyacentes. El estado de conservación de la estructura es bueno.</p>	 
E3(1)	<p>(1) Dormitorios Tipo 2</p> <p>La construcción presentada tiene 35 años de construcción, construcción en hormigón armado y mampostería de ladrillos. (C3) según FEMA regular en planta y en elevación, no posee edificaciones adyacentes. El estado de conservación de la estructura es regular.</p>

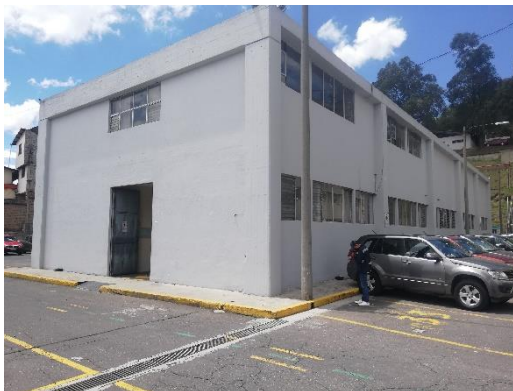
Cód. (#pisos)	Dependencias y detalles	Descripción gráfica
	adyacentes, cuenta con adecuada puerta de salida de emergencia.	
E6(1)	<i>Bodega de Materiales, Partes y Repuestos</i> La construcción presentada tiene aproximadamente 49 años de construcción, considerándose una construcción con estructuras con vigas y columnas de hormigón armado (C1) según FEMA regular en planta y elevación, no posee edificaciones adyacentes, no cuenta con adecuada puerta de salida de emergencia y cuenta con pequeñas ventanas de vidrio templado.

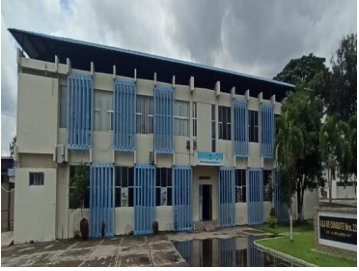
<b>Cód. (#pisos)</b>	<b>Dependencias y detalles</b>	<b>Descripción gráfica</b>
<b>E1(2)</b>	(1) recepción, consultorios, oficinas (2) consultorios, oficinas La construcción presentada tiene aproximadamente 38 años de construcción, elementos estructurales vigas y columnas de hormigón armado y muros portantes de mampostería sin

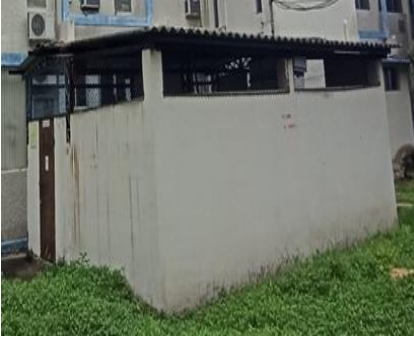
Cód. (#pisos)	Dependencias y detalles	Descripción gráfica
E2(1)	<p>varillas de acero según (C3) FEMA regular en planta y elevación, no posee edificaciones adyacentes, cuenta con adecuada puerta de salida de emergencia asi como ventanas de vidrio templado.</p> <p>(1) Bodega</p> <p>La construcción presentada tiene aproximadamente 38 años de construcción, elementos estructurales vigas y columnas de hormigón armado y muros portantes de mampostería sin varillas de acero según (C3) FEMA regular en planta y elevación, no posee edificaciones adyacentes, cuenta con adecuada puerta de salida de emergencia asi como ventanas de vidrio templado.</p>

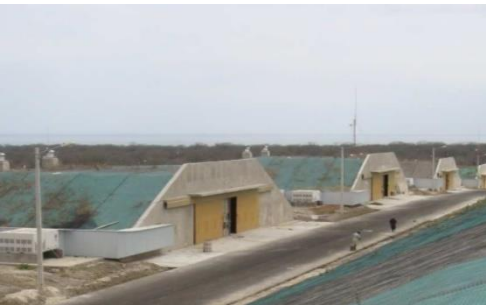
<b>Cód. (#pisos)</b>	<b>Dependencias y detalles</b>	<b>Descripción gráfica</b>
E1(2)	<i>Depósito de municiones y explosivos</i>	
	La construcción presentada tiene aproximadamente 15 años de construcción, considerándose una construcción con estructuras con vigas y columnas de hormigón armado (C2) según FEMA regular en planta y elevación, no posee edificaciones adyacentes, construcción tipo berma la cual presenta una inclinación en sus paredes laterales.

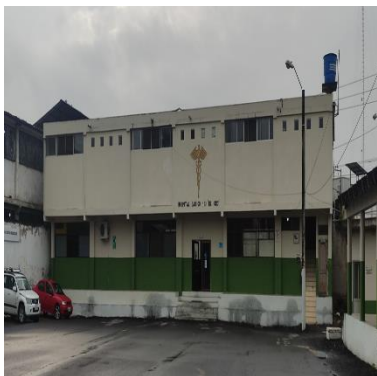
<b>Cód.</b>	<b>Dependencias y detalles</b>	<b>Descripción gráfica</b>
<b>(#pisos )</b>		
E1(2)	<p>(1) <i>Dormitorio de Personal de voluntarios nuevo</i></p> <p>La construcción presentada tiene aproximadamente 31 años de construcción, considerándose una construcción con estructuras con vigas y columnas de hormigón armado (C3), según FEMA regular en planta y elevación, posee edificaciones adyacentes se encuentra a un espacio de separación igual al mínimo <math>[\Delta(p) \times 5 \text{ cm}]</math>. Nivel de pisos entre edificios es de más de 60 cm en vertical, presenta grietas horizontales en el</p>

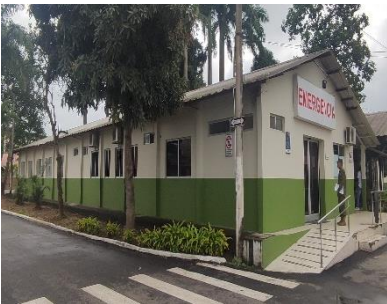
Cód. (#pisos )	Dependencias y detalles	Descripción gráfica
E2(1)	<p data-bbox="325 344 983 479">borde de la cubierta, no cuenta con adecuada puerta de salida de emergencia, así como ventanas de vidrio templado.</p> <p data-bbox="325 499 691 533"><i>(1) Servicio de Emergencia</i></p> <p data-bbox="325 551 983 981">La construcción presentada tiene aproximadamente 31 años de construcción, considerándose una construcción con estructuras con vigas y columnas de hormigón armado (C3), según FEMA regular en planta y elevación, posee edificaciones adyacentes sin la adecuada separación sin presencia de juntas, no cuenta con adecuada puerta de salida de emergencia, así como ventanas de vidrio templado.</p>

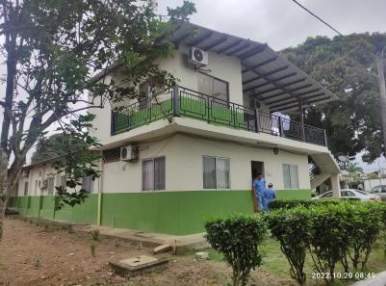
E3(1)	<p data-bbox="325 1003 903 1037"><i>(1) Dormitorio de Personal de Srs. Oficiales</i></p> <p data-bbox="325 1055 983 1440">La construcción presentada tiene aproximadamente 31 años de construcción, considerándose una construcción con estructuras con vigas y columnas de hormigón armado (C3), según FEMA irregular en planta y en elevación, no posee edificaciones adyacentes, no cuenta con adecuada puerta de salida de emergencia, así como ventanas de vidrio templado.</p>

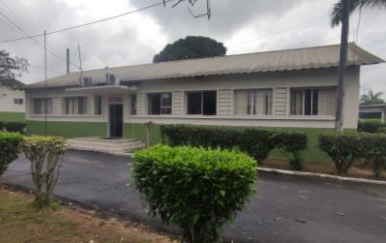
E4(1)	<p data-bbox="325 1462 480 1496"><i>(1) oficinas</i></p> <p data-bbox="325 1514 983 1899">La construcción presentada tiene aproximadamente 31 años de construcción, considerándose una construcción con estructuras con vigas y columnas de hormigón armado (C3), según FEMA regular en planta y elevación, no posee edificaciones adyacentes, no cuenta con adecuada puerta de salida de emergencia, así como ventanas de vidrio templado.</p>

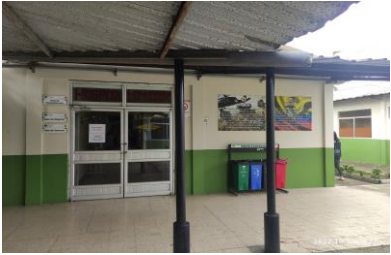
E7(1)	<p><i>(1) Servicio de hospitalización</i></p> <p>La construcción presentada tiene aproximadamente 31 años de construcción, considerándose una construcción con estructuras con vigas y columnas de hormigón armado (C3), según FEMA irregular en planta y regular en elevación, no posee edificaciones adyacentes, no cuenta con adecuada puerta de salida de emergencia, así como ventanas de vidrio templado.</p>

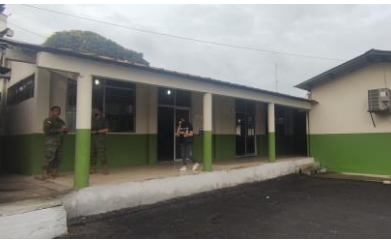
E10(1)	<p>(1) Comedor</p> <p>La construcción presentada tiene aproximadamente 31 años de construcción, considerándose una construcción con estructuras con vigas y columnas de hormigón armado (C3), según FEMA regular en planta y en elevación, posee edificaciones adyacentes sin la adecuada separación.</p>

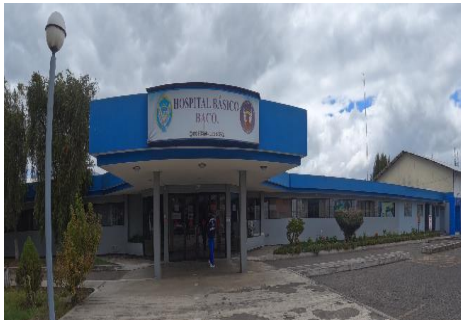
<b>Cód. (#pisos)</b>	<b>Dependencias y detalles</b>	<b>Descripción gráfica</b>
E1(1)	(1) Consultorios Tipo 1	<p>La construcción presentada tiene 35 años de construcción, es una estructura pórticos de hormigón armado resistente a momento (C1) según FEMA irregular en planta, regular en elevación, no posee edificaciones adyacentes, cuenta con puertas de salida de emergencia, no se</p>

Cód. (#pisos)	Dependencias y detalles	Descripción gráfica
	evidencia agrietamiento en elementos estructurales.

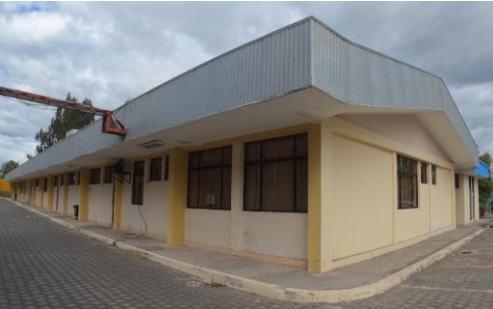
<b>Cód. (#pisos)</b>	<b>Dependencias y detalles</b>	<b>Descripción gráfica</b>
E1(1)	<p><i>(3) Consultorios Tipo 1</i></p> <p>La construcción presentada tiene aproximadamente 20 años de construcción, es una estructura pórticos de hormigón armado resistente a momento (C1) según FEMA, regular en planta, regular en elevación, no posee edificaciones adyacentes, cuenta con puertas de salida de emergencia, no se evidencia agrietamiento.</p>

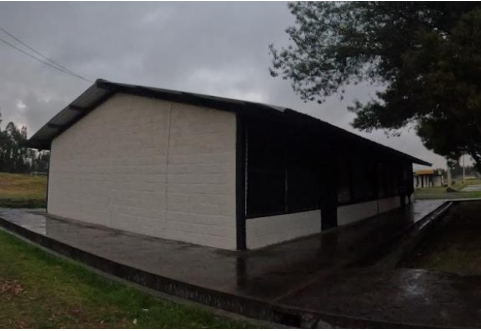
Cód. (#pisos)	Dependencias y detalles	Descripción gráfica
E5(1)	<p data-bbox="331 331 504 360"><i>(1) Gimnasio</i></p> <p data-bbox="331 398 871 696">La construcción presentada tiene aproximadamente 25 años de construcción, considerándose una construcción con elementos estructurales</p> <p data-bbox="331 734 871 1099">Pórtico Acero con paredes mampostería de ladrillo. (S5) según FEMA regular en planta y elevación, no posee edificaciones adyacentes, ni cuenta con vidrios templados, el estado de conservación de la estructura es bueno.</p>

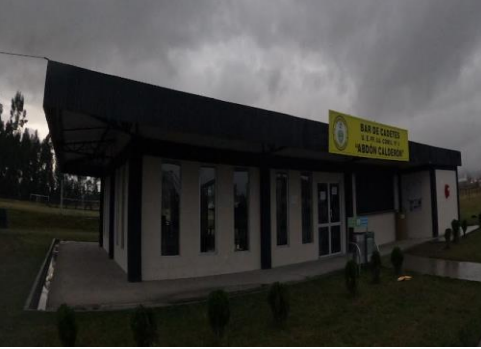
E6 (1)	<p data-bbox="331 1137 464 1167"><i>Bar Tipo2</i></p> <p data-bbox="331 1205 871 1503">La construcción presente tiene aproximadamente 25 años de construcción, considerándose una construcción con elementos estructurales</p> <p data-bbox="331 1541 871 1973">vigas y columnas de hormigón armado y mampostería de ladrillo sin varillas de acero. (C3) según FEMA con irregularidad en planta, no posee edificaciones adyacentes, ni cuenta con vidrios templados, el estado de conservación de la estructura es bueno.</p>

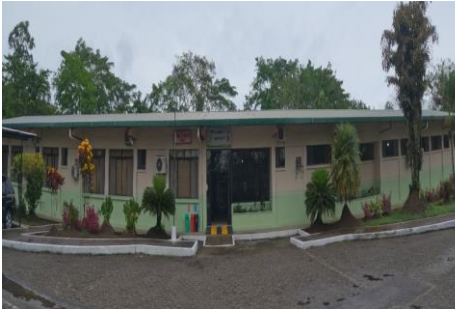
Cód. (#pisos)	Dependencias y detalles	Descripción gráfica
E1(1)	(3) Consultorios Tipo 1  La construcción presentada tiene aproximadamente 20 años de construcción, es una estructura pórticos de hormigón armado resistente a momento (C1) según FEMA, regular en planta, regular en elevación, no posee edificaciones adyacentes, cuenta con puertas de salida de emergencia, no se evidencia agrietamiento en elementos estructurales.

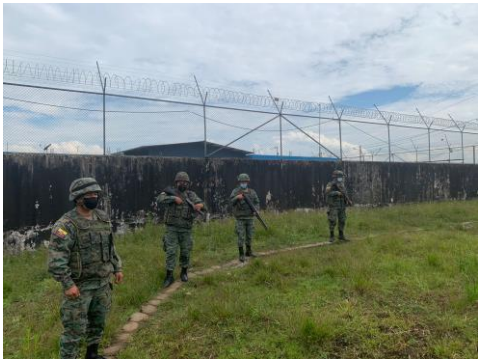
<b>Cód. (#pisos)</b>	<b>Dependencias y detalles</b>	<b>Descripción gráfica</b>
E1	<p><i>Depósito de municiones y explosivos</i></p> <p>La construcción presentada tiene aproximadamente 15 años de construcción, considerándose una construcción con estructuras con vigas y columnas de hormigón armado (C2) según FEMA regular en planta y elevación, no posee edificaciones adyacentes, construcción tipo berma la cual presenta una inclinación en sus paredes laterales.</p>

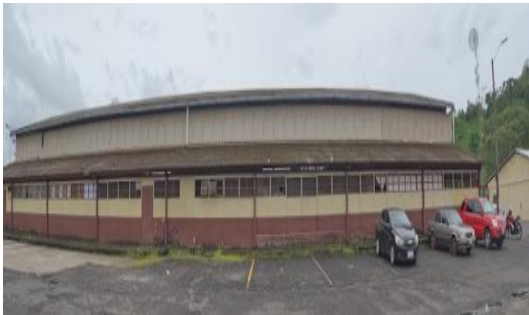
<b>Cód. (#pisos)</b>	<b>Dependencias y detalles</b>	<b>Descripción gráfica</b>
E1(2)	<p>(1) <i>Coliseo</i></p> <p>La construcción presentada tiene aproximadamente 34 años de construcción, considerándose una construcción con estructuras con vigas y columnas de hormigón armado (C2) según FEMA regular en planta y elevación, no posee edificaciones adyacentes, no cuenta con adecuada puerta de salida de emergencia así como ventanas de vidrio templado.</p>

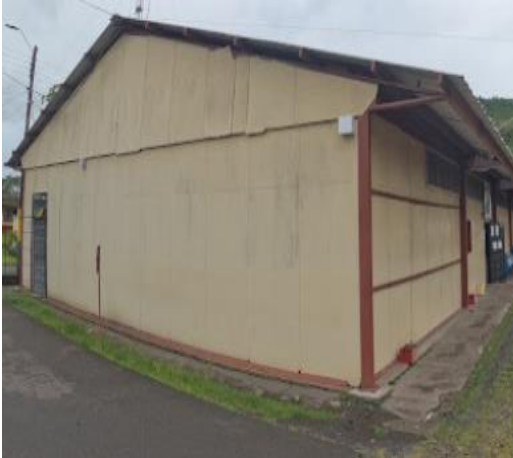
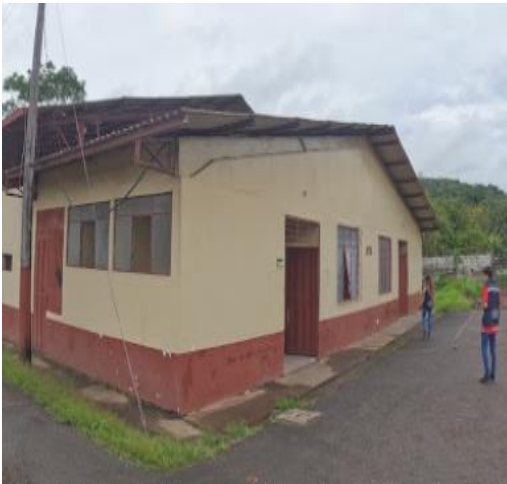
Cód. (#pisos)	Dependencias y detalles	Descripción gráfica
E5(1)	(1) <i>Centro de mensajes de comunicación</i>

<p>La construcción presentada tiene aproximadamente 34 años de construcción considerándose una construcción con estructuras con vigas y columnas de hormigón armado (C2) según FEMA regular en planta y elevación, no posee edificaciones adyacentes, no cuenta con adecuada puerta de salida de emergencia así como ventanas de vidrio templado.</p> <p>La construcción presentada tiene aproximadamente 34 años de construcción, considerándose una construcción con estructuras con marcos de acero y mampostería no reforzada (S5) según FEMA regular en planta y elevación, posee edificaciones adyacentes sin presencia de juntas, posee edificaciones adyacentes con nivel de pisos mayor de 60 cm de la vertical, desnivel en el terreno moderado, existen patologías en columnas y vigas además no cuenta con adecuada puerta de salida de emergencia, accesibilidad inclusiva, así como ventanas de vidrio templado.</p>

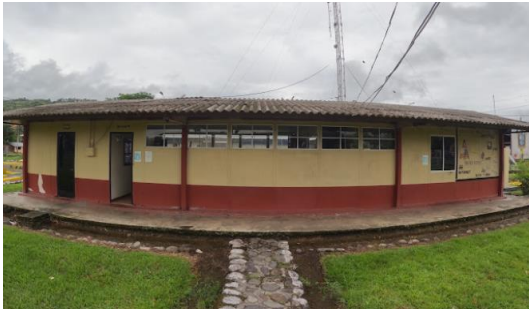
E6(1)	(1) <i>Oficinas de Brigada</i>

<p>La construcción presentada tiene aproximadamente 34 años de construcción considerándose una construcción con estructuras con vigas</p>
